Asbestinventarisatetest

Kanunnik De Deckerstraat 37, 2800 Mechelen

Attestnummer : **20240318-000109.000**

Asbestveilig

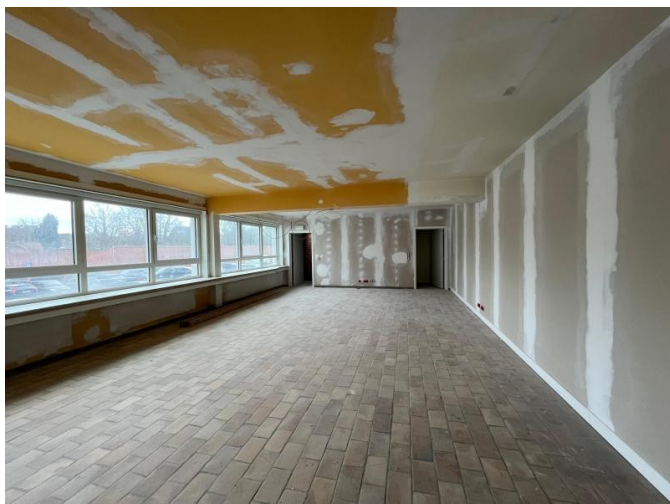
Vrije foto

Alle pleisterwerk binnen werd in 2017 vernieuwd tijdens de renovatie. Er werd een vorderingstaat toegevoegd als bewijsdocument. De plafonds zijn gipskarton

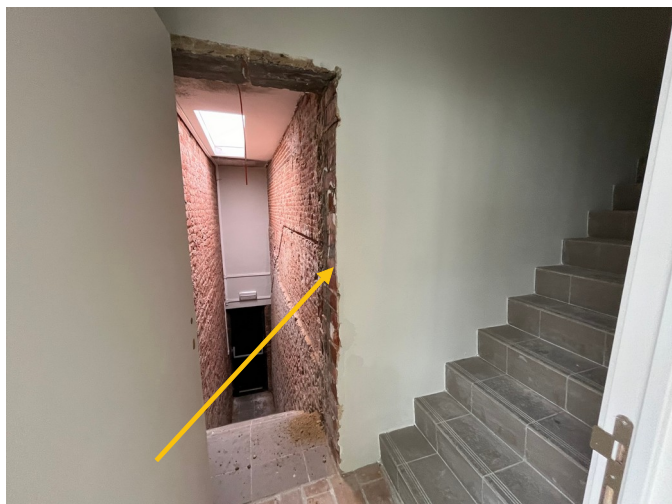
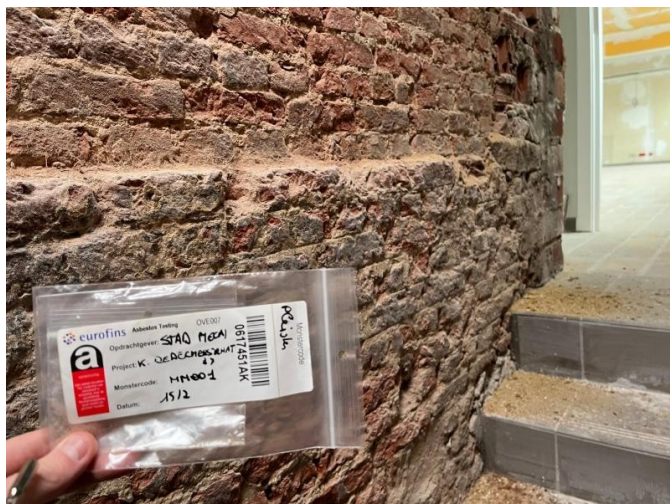
Overzichtsfoto

Geen asbest

#	Type	Referentie	Resultaat
2.1	Mengmonster	MM001	Geen asbest

Beschrijving	Pleisterwerk
Omgeving	Binnen
Primaire drager	Binnenwand
Bindmiddel van materiaal	Gips - kalk

Gebondenheid op basis van bindmiddel	Niet-hechtgebonden
Hoeveelheid (oppervlakte - dikte - aantal)	<ul style="list-style-type: none"> • 10,00 m² - 1,00 cm - 1 stuk
Totaal volume	0,10 m ³
Identificatiemethode	Vaststelling met monstername
Destructieve handeling voor identificatie	Ja
Opmerking	het pand werd volledig gerenoveerd. Er werd nieuw pleisterwerk aangebracht. Zie bewijsdocumenten.
