### 3.3.5 Baksteenbouw middeleeuwen

### 3.3.5.1 Werkput 2

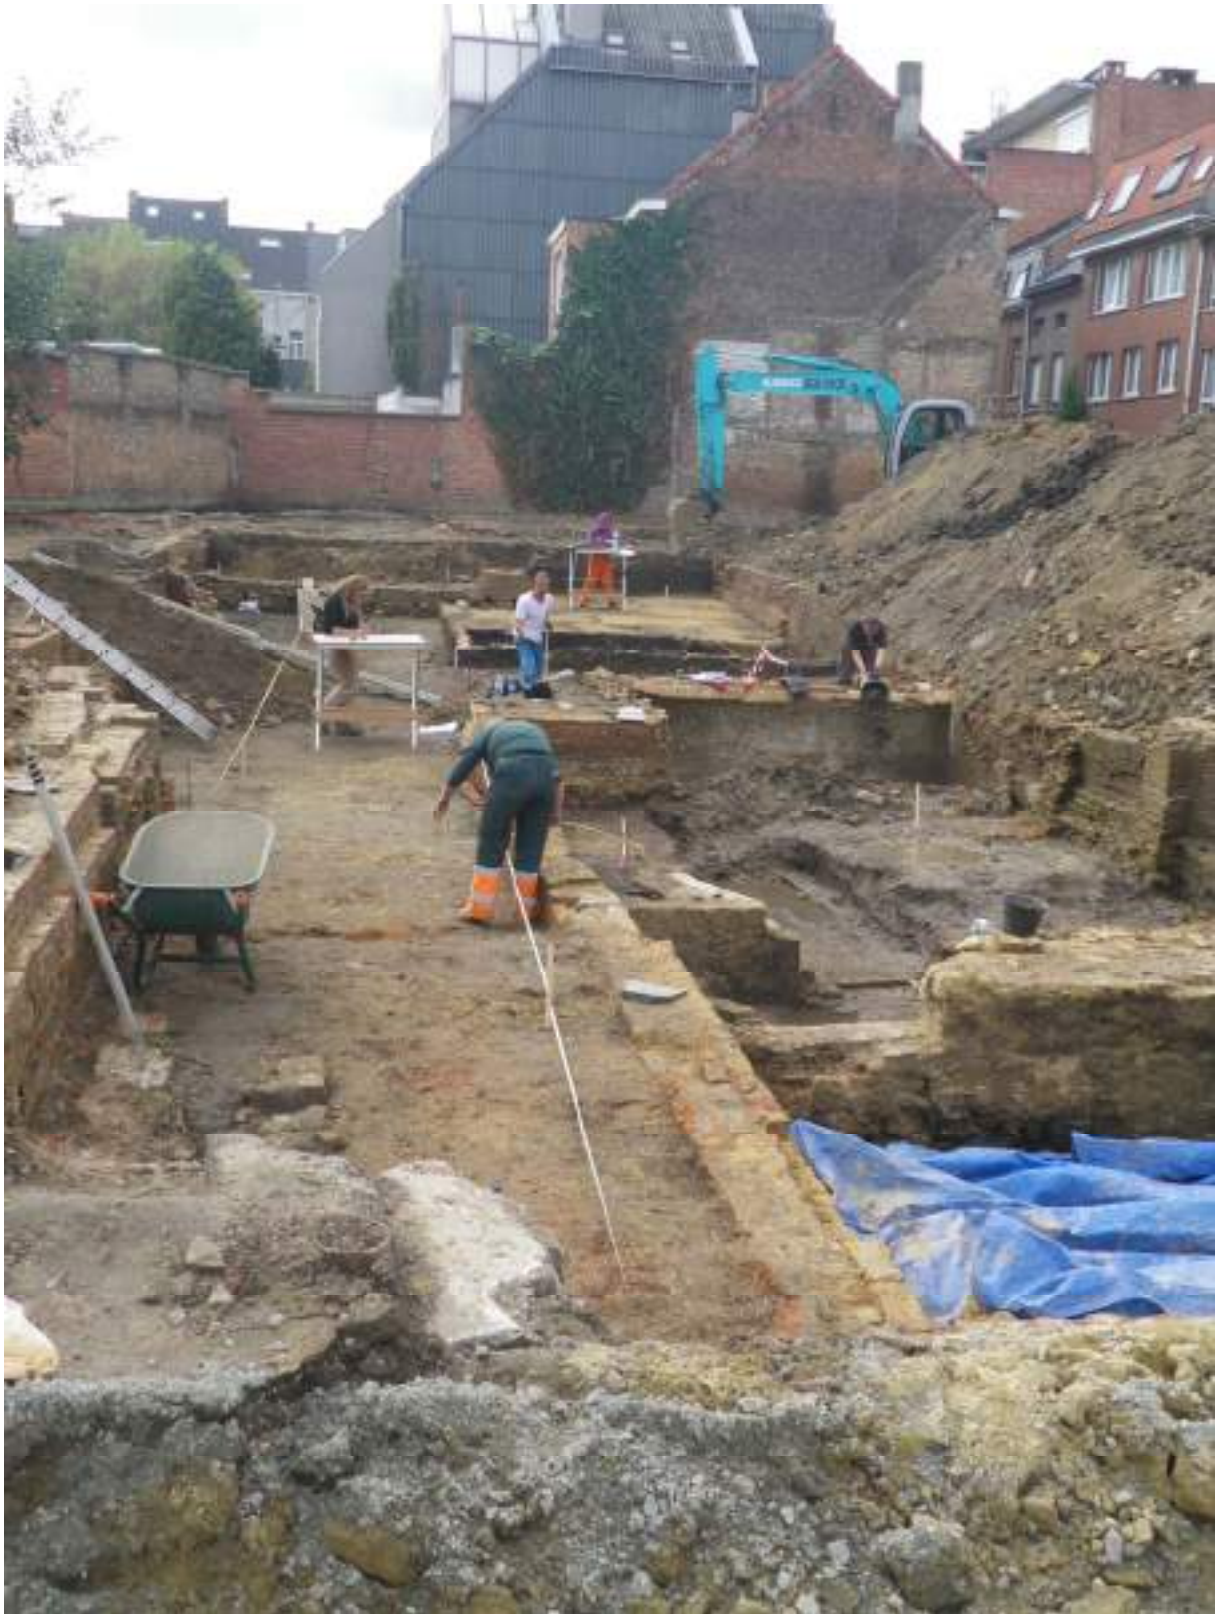
Figuur 3.3.5-1: algemeen zicht op de baksteenbouw in werkput 2, gezien vanuit het noorden.

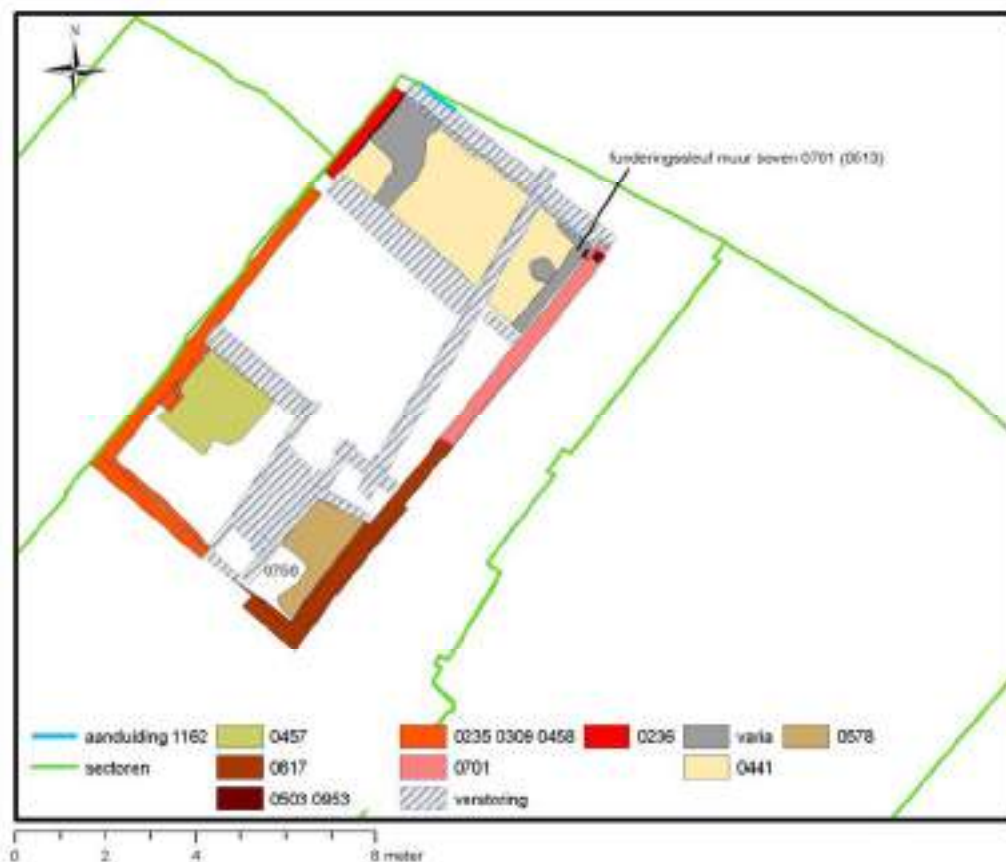
Figuur 3.3.5-2: grondplan 14<sup>de</sup> eeuw

Op de laatste afbraakfase van de leembouw volgt de baksteenbouw. Een aantal muren hoort volgens de harris-matrix thuis in de 14<sup>de</sup> eeuw. Het gaat om muren 0617, 0701 en 0503. Van een aantal muren kan niet gezegd worden of ze in de 14<sup>de</sup> of 15<sup>de</sup> eeuw thuishoren: 0309, 0235, 0236, 0458 en 0236. Deze muren zijn echter noodzakelijk om tot een basisplattegrond van het huis te komen, ze worden dus mee besproken in de 14<sup>de</sup> eeuw.

1) In alle delen van het huis vinden we een donkerbruin pakket lemig zand dat de vloeren lijkt af te dekken, en dat mogelijk uit de 14<sup>de</sup> of 15<sup>de</sup> eeuw dateert. In het zuiden van het huis lijkt dit pakket slechts één vloer af te dekken (0578 in het zuidwesten, 0457 in het zuidoosten) in het noorden lijken er onder dit pakket twee vloeren aanwezig te zijn. 0496 lijkt nog een echte leemvloer met looplaagje te zijn, 0441 bestaat echter uit zand en kan een opmaaklaag geweest zijn voor een verdwenen vloer in tegels of natuursteen. In het zuiden bevond zich zeker wel een tegelvloer (0457). In het noordelijke gedeelte van het huis is er dus een extra vloerniveau aanwezig. Het is onduidelijk hoe we dit moeten verklaren. Aangezien er in het noorden een extra fase aanwezig lijkt te zijn, lijkt het idee van een oudere baksteenfase daar, gevormd door muur 0503, misschien toch plausibel. Muur 0503, de enige muur in Vlaams verband, was gemetseld met een opvallend witte kalkmortel (ie met veel kalk in). Deze mortel kwam verder enkel voor bij muur 0530 (zie vorige hoofdstuk), een klein stukje muur dat onder de keldermuur werd teruggevonden (voor situering zie verder figuur 3.3.5-21). Zoals in het vorige hoofdstuk besproken, was de stratigrafische positie van dit stukje muur allesbehalve duidelijk. 0530 lijkt echter wel in kruisverband gemetseld te zijn en niet in Vlaams verband zoals 0503. Bovendien kan het even goed een gerecupereerd stuk fundering zijn dat in de keldermuur verwerkt werd. Onder muur 0701 bevond zich eveneens een brok muur met deze kalkmortel (0953 A en B). Het was echter onduidelijk of dit enkel een gerecupereerd baksteenmassief was dat in de fundering van 0701 hergebruikt was, of dat het zich effectief nog in situ bevond. Bij het openleggen van werkput 4 bleek dat zich in het profiel aan de rooilijn (profiel 24) een stuk muur bevond (muur 1162) onder de latere voorgevel 0270, gemetseld in Vlaams verband met een vrij witte kalkmortel en bakstenen van 23x11x5cm. Dit was waarschijnlijk de oorspronkelijke voorgevel van het huis (zie figuur 3.3.5-2 voor situering van 1162). Het is niet onlogisch

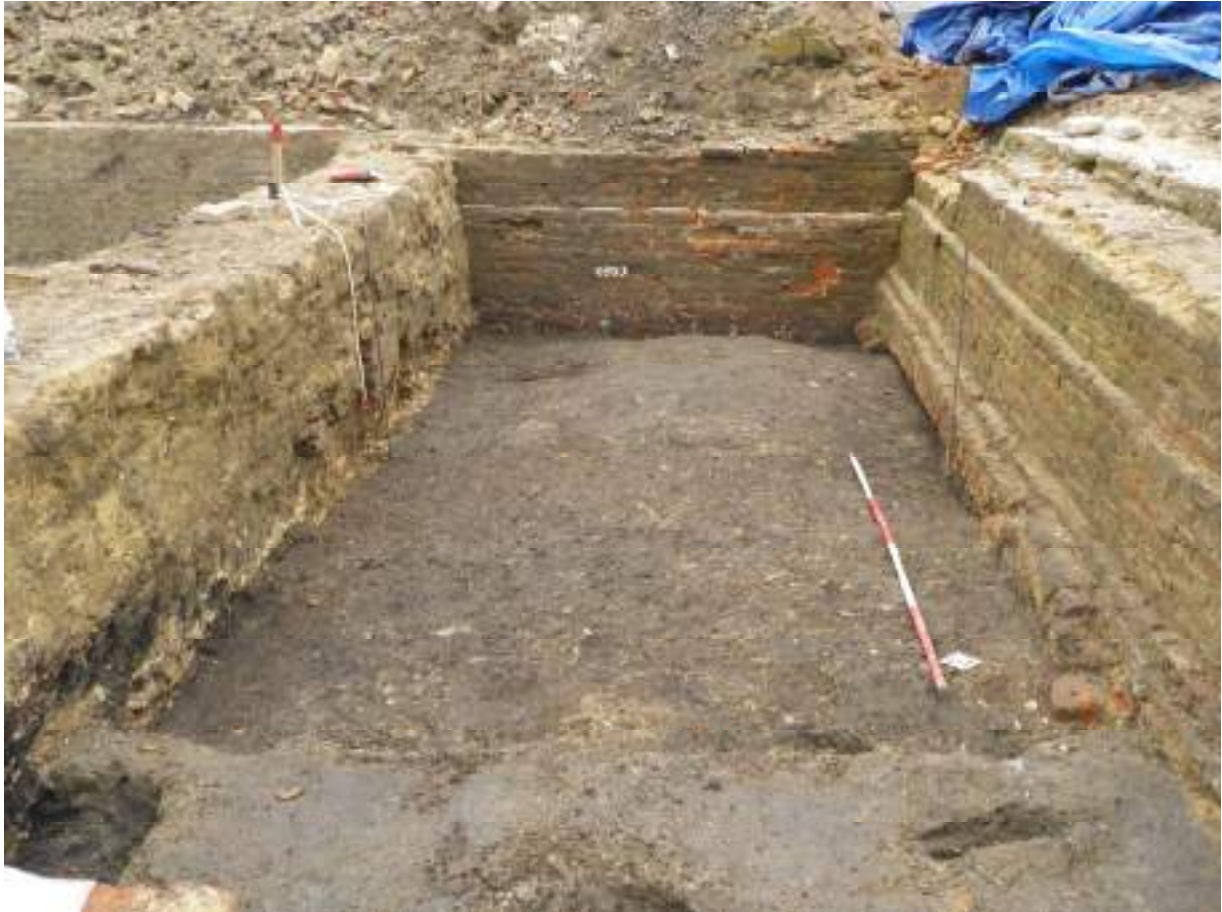
Muur 0503 bestaat uit bakstenen van 23x11x5 cm, gemetseld in Vlaams verband met lichtgele kalkmortel. De bewaarde hoogte van de muur was 8.99+TAW. Een versnijding had de muur niet, onder een hoogte van 8.72+TAW was het metselverband slordiger en vertoonde de voegen meer mortel, mogelijk kan deze hoogte dus gerekend worden als funderingshoogte.

Figuur 3.3.5-3: muur 0503 onder de witte stippellijn, gezien vanuit het oosten

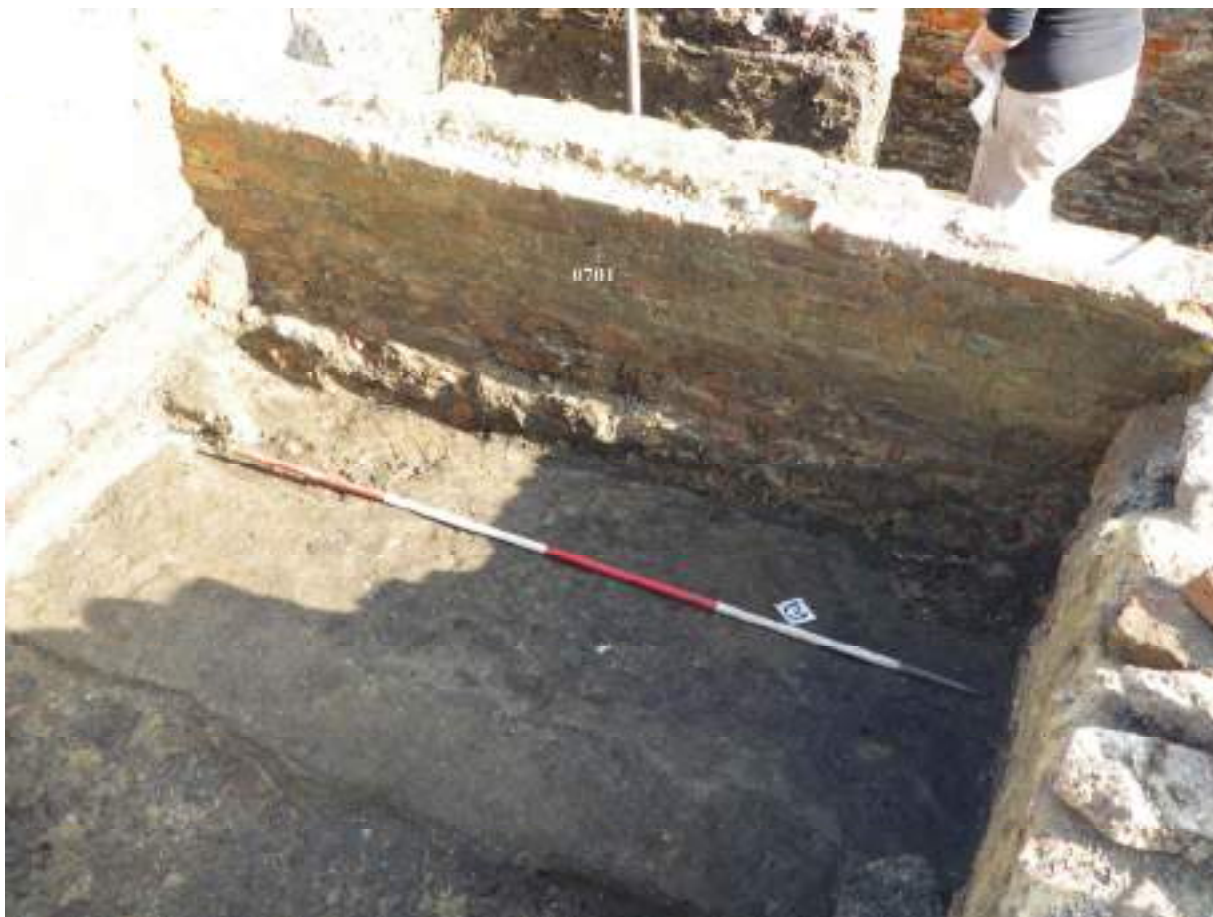
Figuur 3.3.5-4: muur 0701

Muur 0701 (gelijkgesteld aan 0658) heeft bakstenen van 23.5x10x6 cm, gemetseld met donkergele kalkmortel in een kruisverband. De bewaarde hoogte van de muur is 9.14 TAW, de muur heeft een versnijding op een hoogte van 8.59+TAW (hoogste punt). De aanleg sleuf van de muur (interface 0713 met vulling 0703) was duidelijk zichtbaar doorheen laag 0702 (zie vorige hoofdstuk).

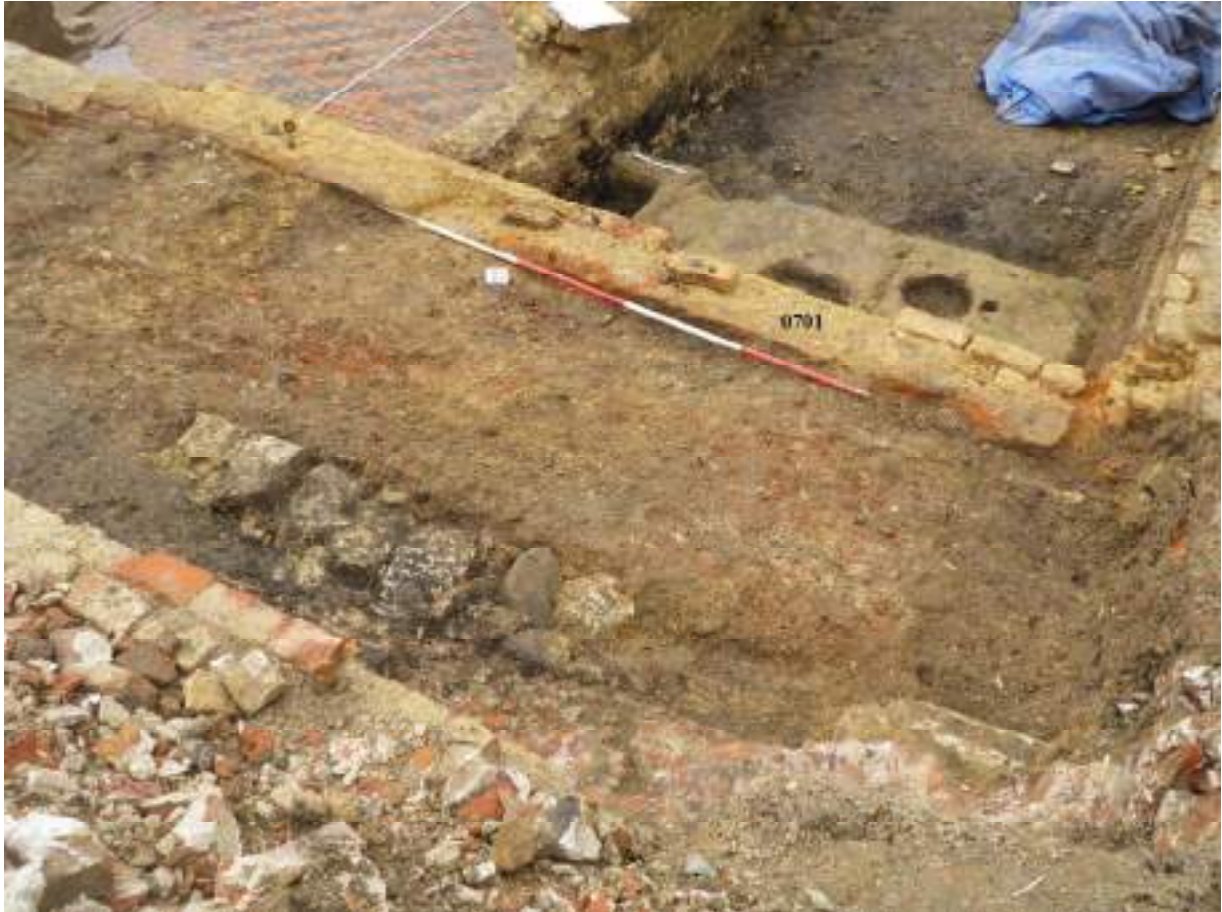
Figuur 3.3.5-5: muur 0701 in het vlak

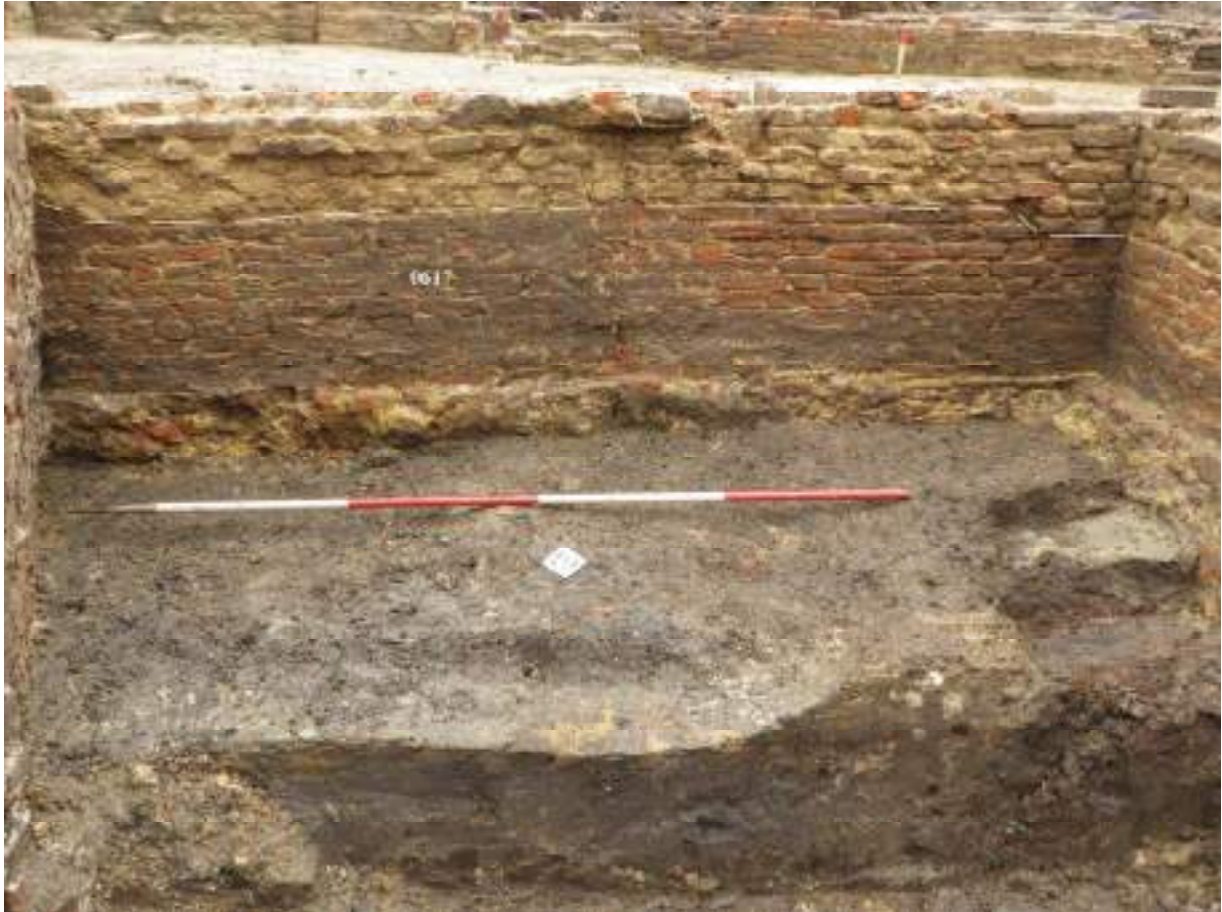
Muur 0617 is een muur in kruisverband, gemetseld met donkergele kalkmortel. De baksteenformaten werden niet genoteerd. De bewaarde hoogte is 9.22+TAW, de muur heeft een versnijding op 8.74+TAW (hoogste punt).

Figuur 3.3.5-6: muur 0617 onder witte stippellijn

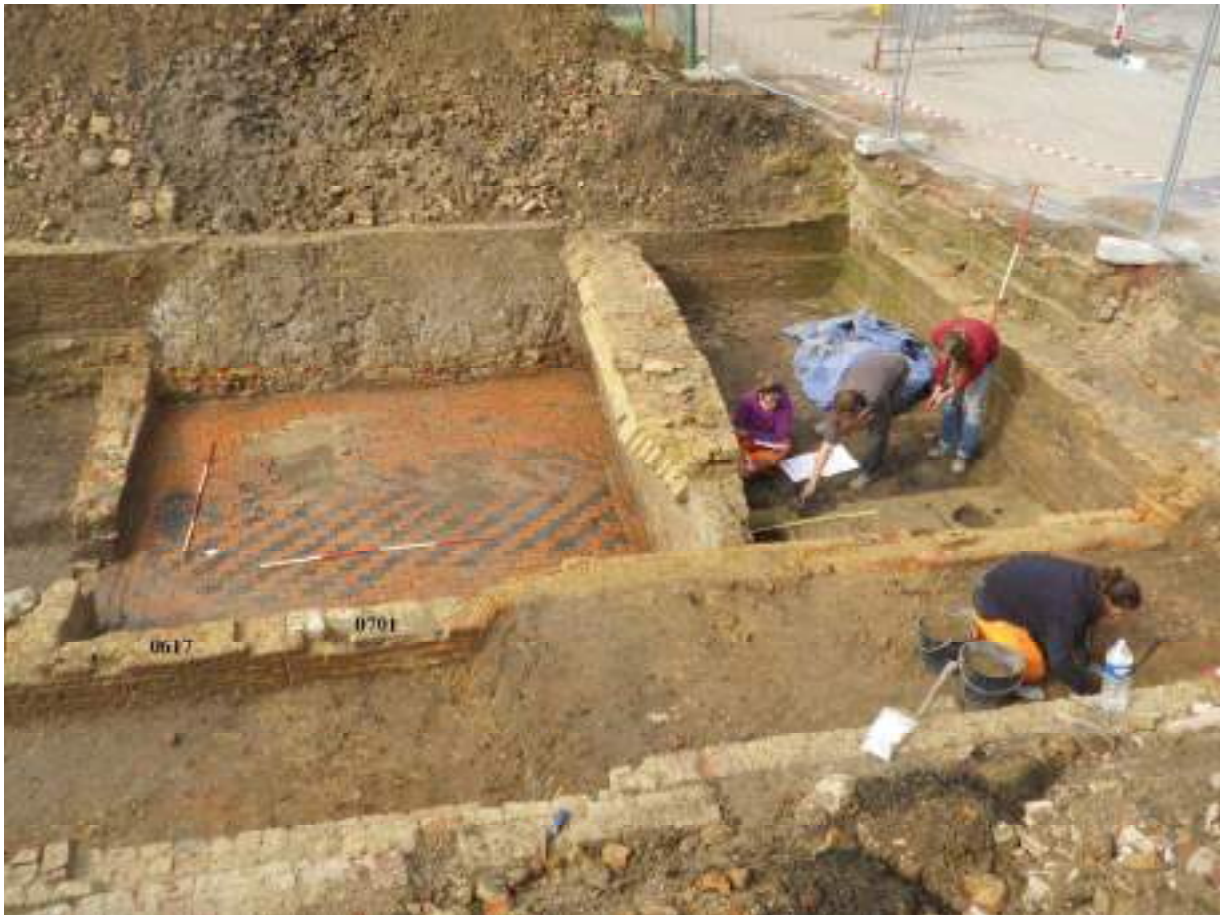
Tussen muren 0617 en 0701 is een bouwnaad aanwezig. Muur 0617 is jonger dan 0701, aangezien 0617 bovenop de versnijding van 0701 gebouwd is. Het is dus eventueel mogelijk dat 0503 en 0701 een oudste fase vormen, met een achtergevel die verdwenen is voor de bouw van een latere kelder.... Aan de binnenzijde van de kelder was dit echter niet vast te stellen wegens de aanwezigheid van bepleistering.

Figuur 3.3.5-7: bouwnaad tussen 0617 en 0701

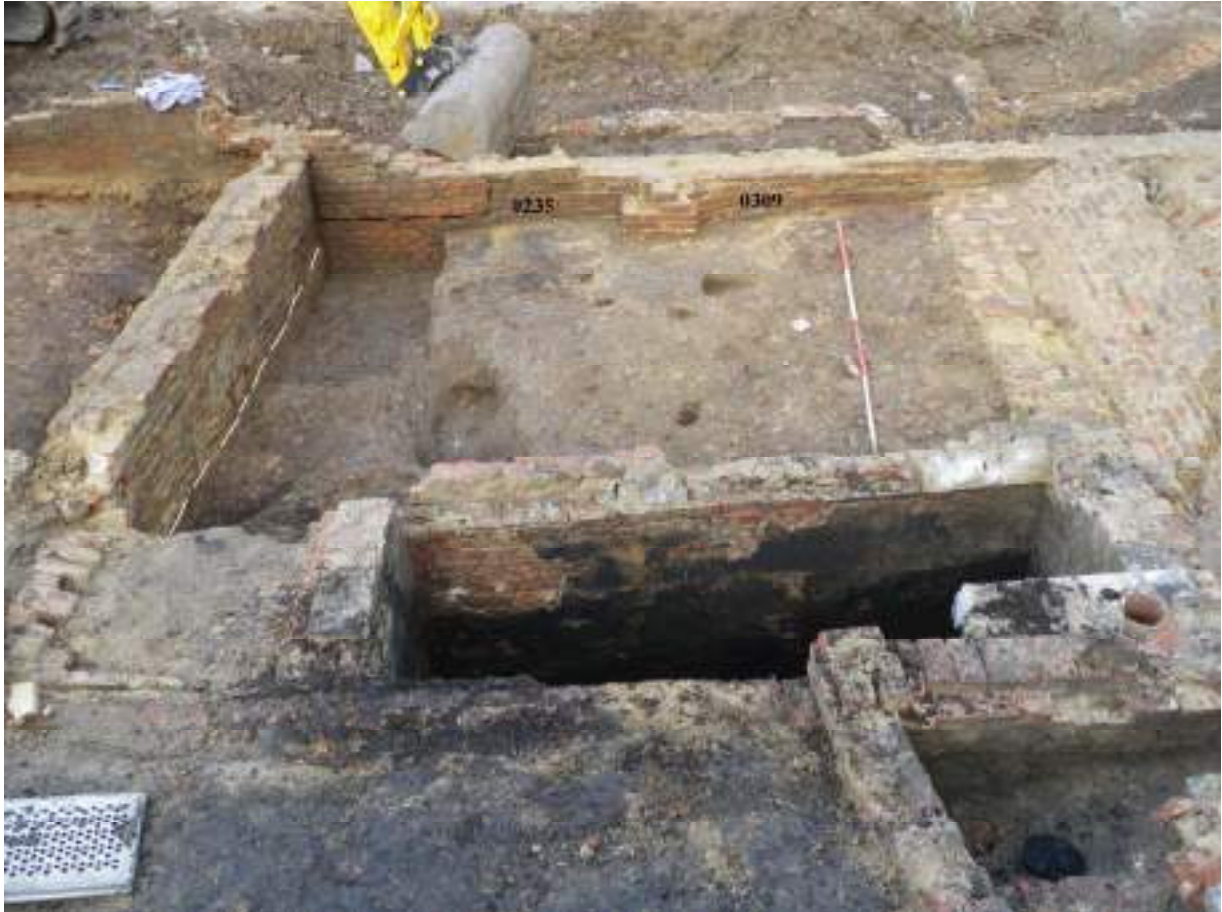
Muren 0235 met 0309 (haard) en 0458 vervolledigen het grondplan. 0236 lijkt jonger te zijn. Muur 0235 heeft bakstenen van 18x8x4 cm, gemetseld met donkergele kalkmortel in een kruisverband. De bewaarde hoogte is 9.61+TAW, de muur heeft een versnijding op ca 8.61+TAW. Tezamen met muur 0235 is muur 0309 gemetseld. Deze muur kan geïnterpreteerd worden als een haard. Slechts één van de twee haardwangen is bewaard gebleven, de andere is vermoedelijk verdwenen bij de bouw van een latere kelder muur.

Figuur 3.3.5-8: muren 0235 (onder de zwarte stippellijn) met haard 0309, en muur 0458 onder de witte stippellijn

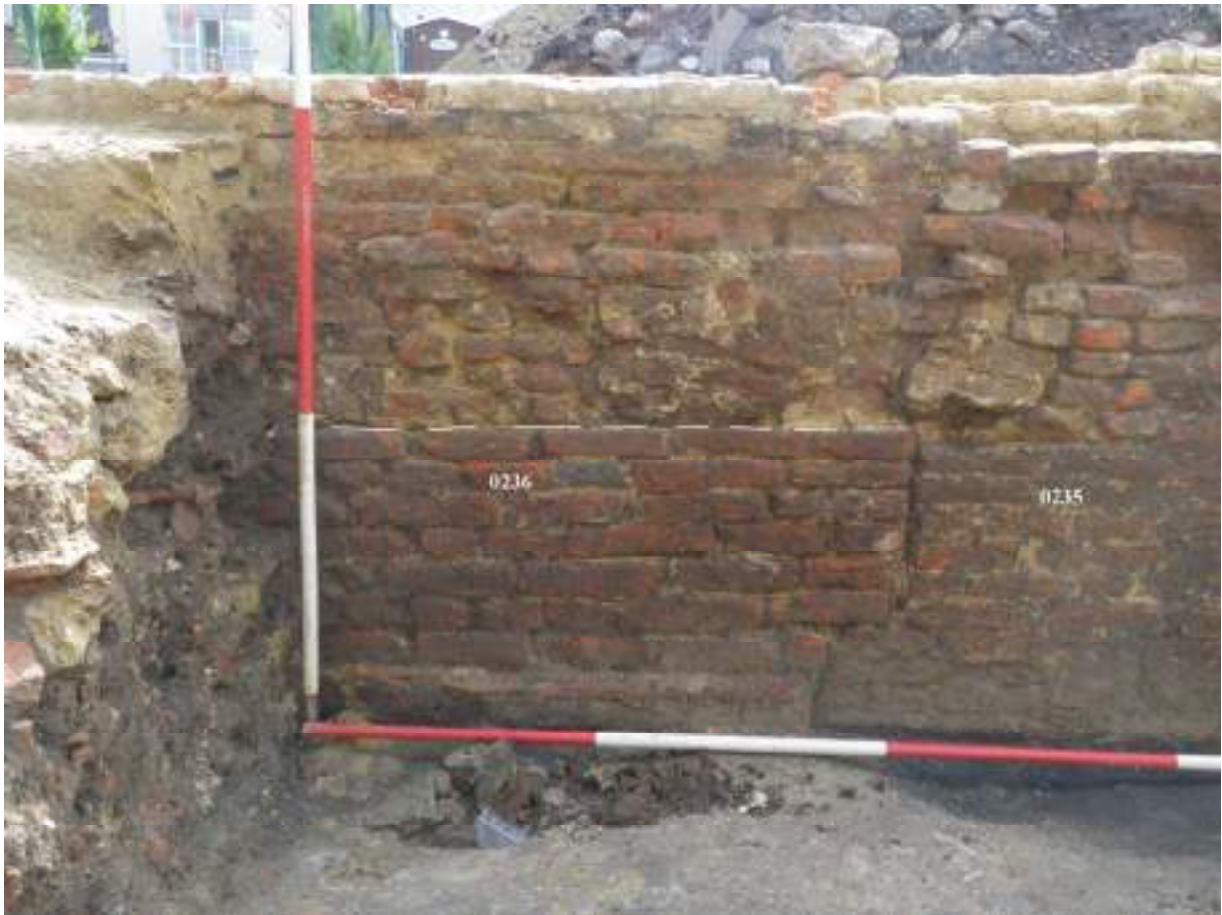
Figuur 3.3.5-9: muur 0236 (onder witte stippellijn), gezien vanuit het westen (werkput 1)

Muur 0236 bestaat uit bakstenen van 20x4 cm en is gemetseld in een kruisverband met donkergele kalkmortel. De bewaarde hoogte is 9.50+TAW, de muur heeft een versnijding die gevormd wordt door oudere muur 0503. Wat betreft de relatieve chronologie met muur 0235, zie verder.

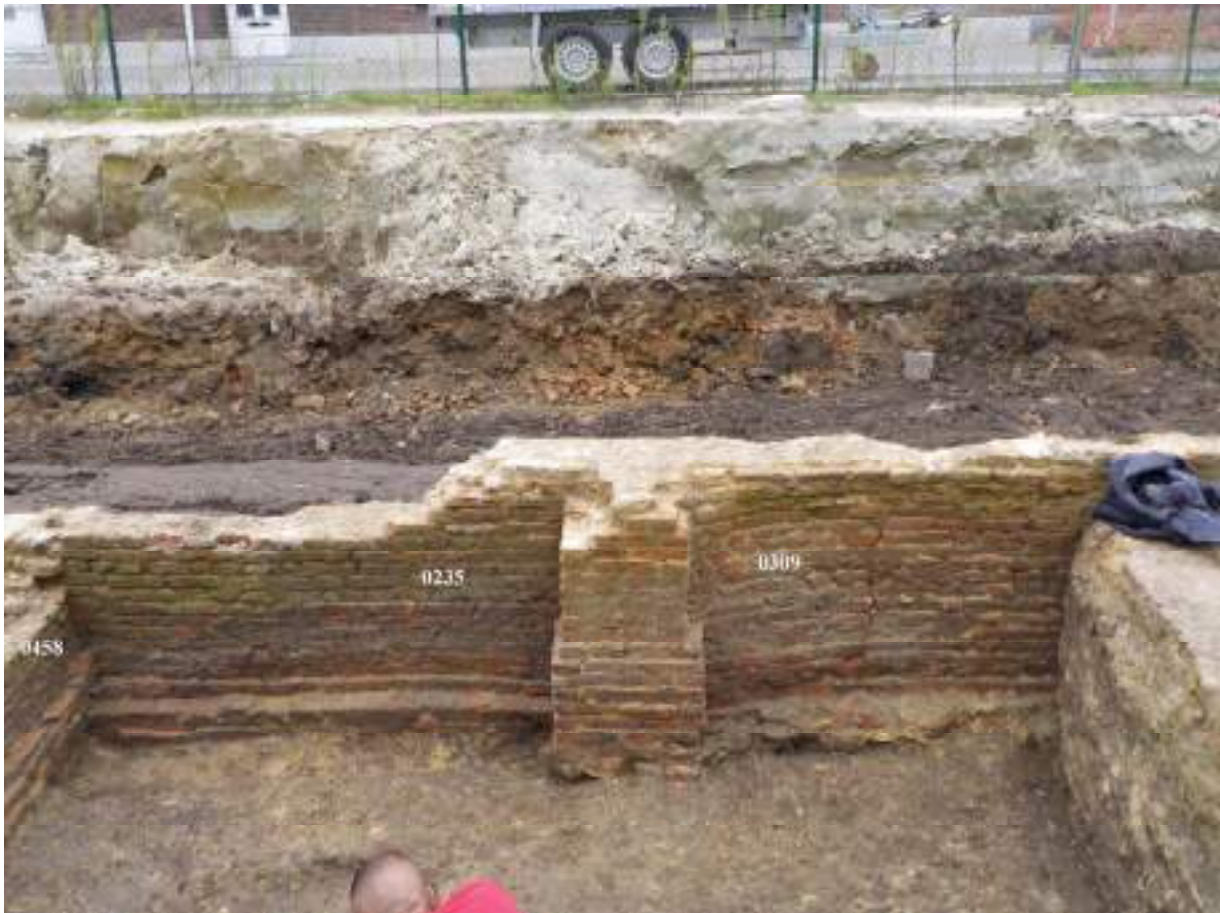
Muur 0458 heeft bakstenen van 18x8x4cm, gemetseld met lichtgele (?) kalkmortel in een kruisverband. De bewaarde hoogte is 9.24+TAW, de muur heeft volgens plan op F0444 een versnijding op ca 8.67+TAW. Muur 0458 lijkt in verband gemetseld te zijn met muur 0235.

Figuur 3.3.5-10: muren 0458 en 0235 met haard 0309, gezien vanuit het oosten

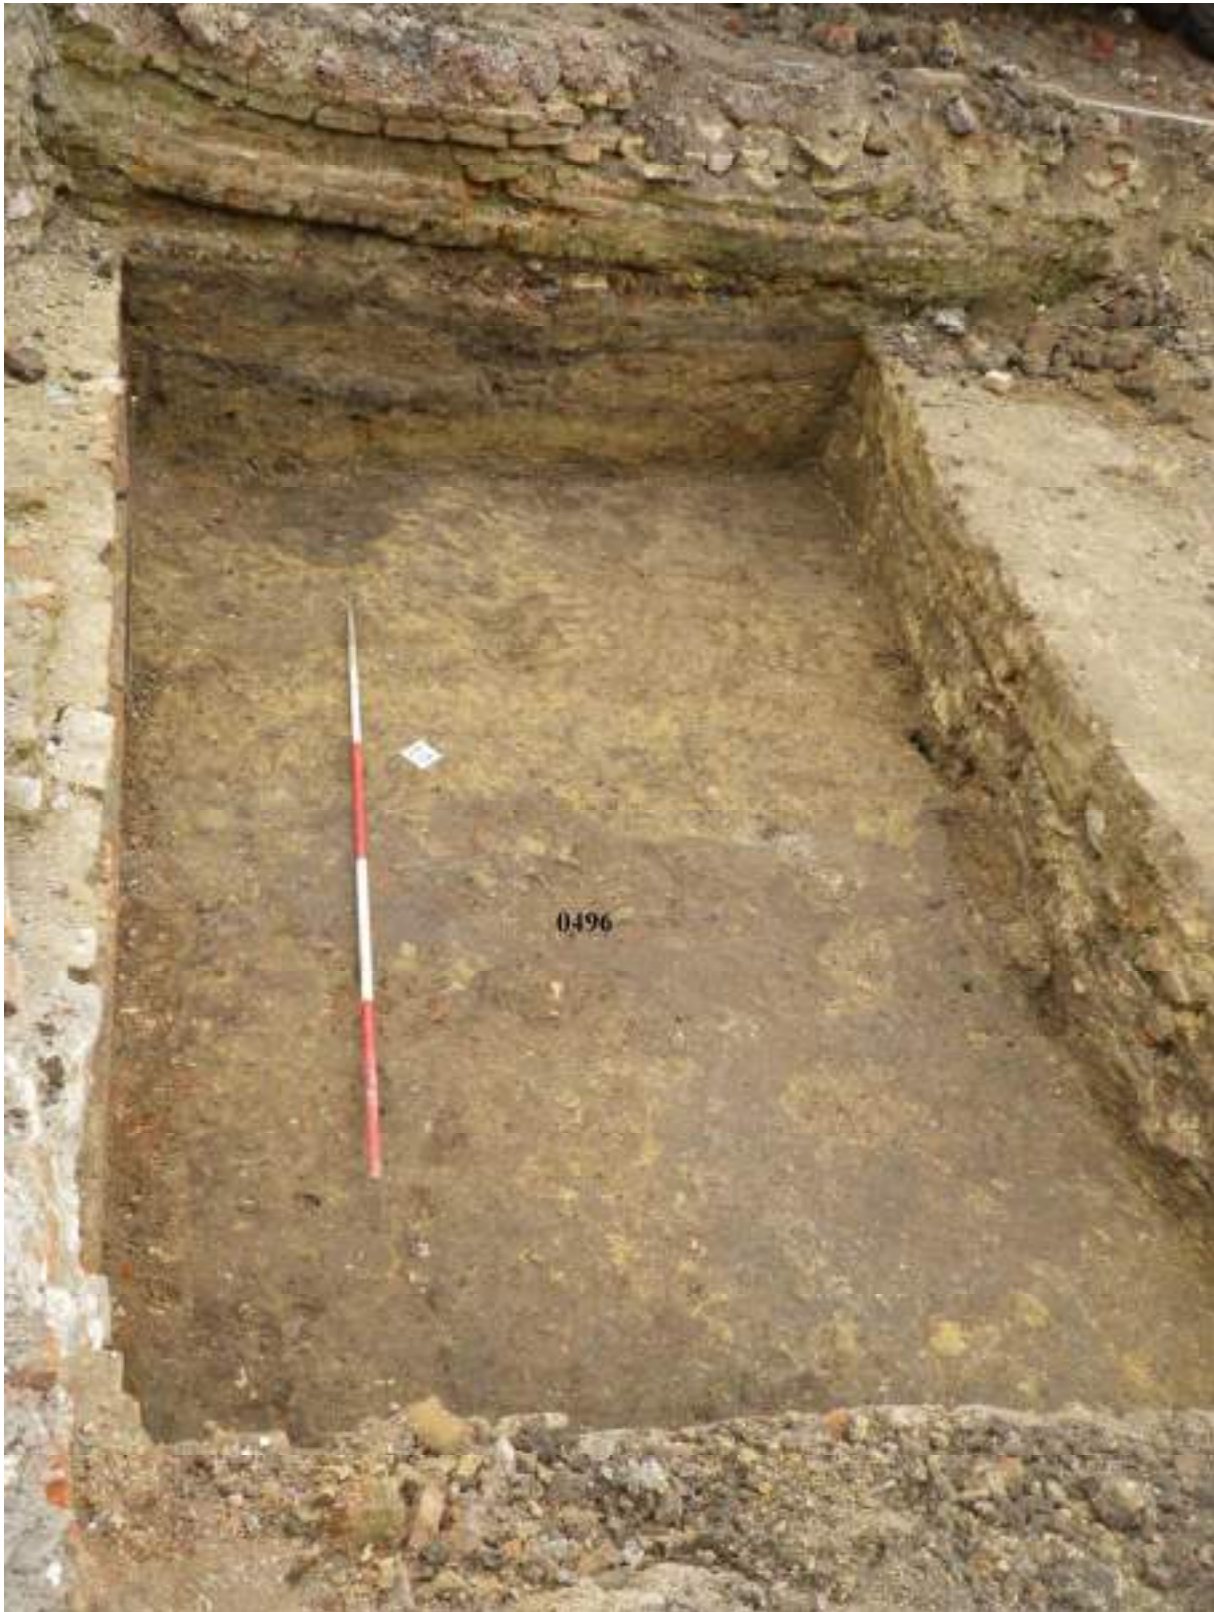
Figuur 3.3.5-11: laag 0496

Laag 0496 (zie F0496 en F0501) op ca 8.86+TAW vormt aan de noordzijde van het huis de eerste laag (vermoedelijk vloerlaag) die jonger is dan muren 0503 en 0701 en tevens jonger dan afbraaklaag 0618. Het is een laag geel -grijs gevlekt lemig zand, met wat baksteen -en tegelbrokjes, mortelbrokjes en wat houtskool en schelp. Het heeft een donkerbruin looplaagje. De laag bevat voornamelijk veel fijn grijsbakkend aardewerk, maar ook een scherp witbakkend maaslands aardewerk, een scherp roodbakkend aardewerk en vier scherven steengoed. Deze laag kunnen we situeren in de 14<sup>de</sup> eeuw. Er werden ook verschillende munten in deze laag teruggevonden, eentje uit de periode 1304-1337 en een tweede uit de periode 1337-1391.

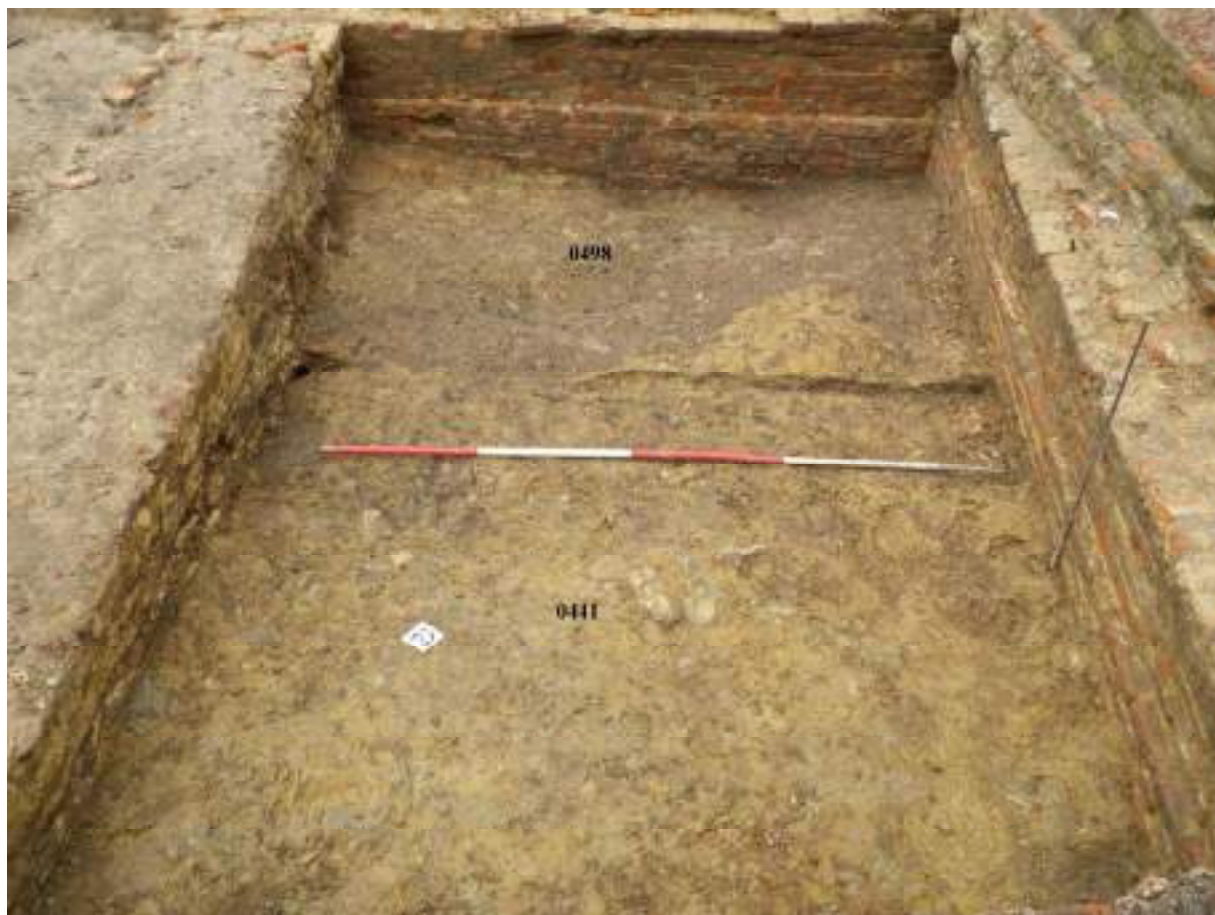
Daarboven ligt laag 0441 (9.04+TAW, zie F0441 en F0441(2)), een donkergele zandlaag. Het is onduidelijk of deze laag een opmaaklaag was voor een verharde vloer. Ook deze laag bevatte materiaal uit de 14<sup>de</sup> eeuw.

Figuur 3.3.5 -13: laag 0441, gezien vanuit het oosten

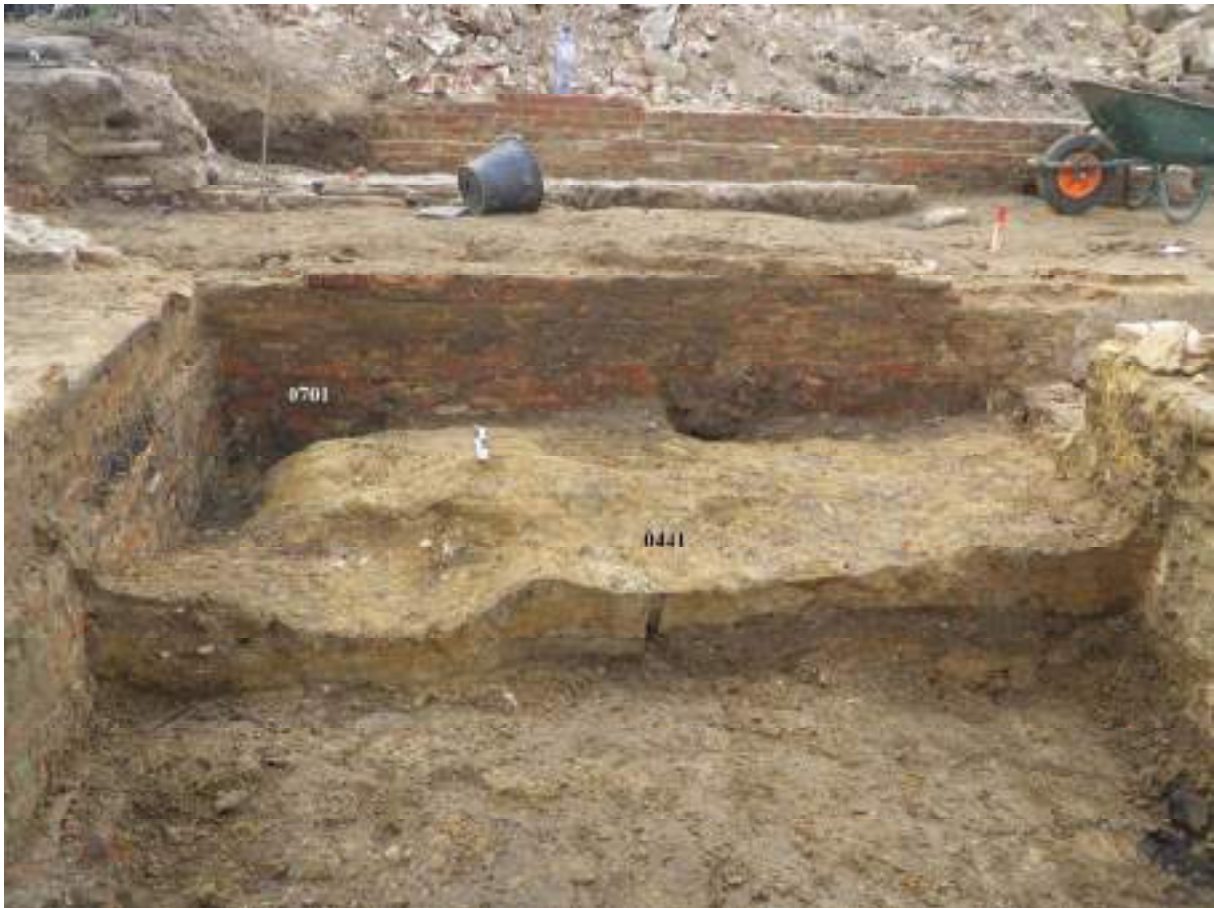
Figuur 3.3.5-14: laag 0441 gezien vanuit het westen

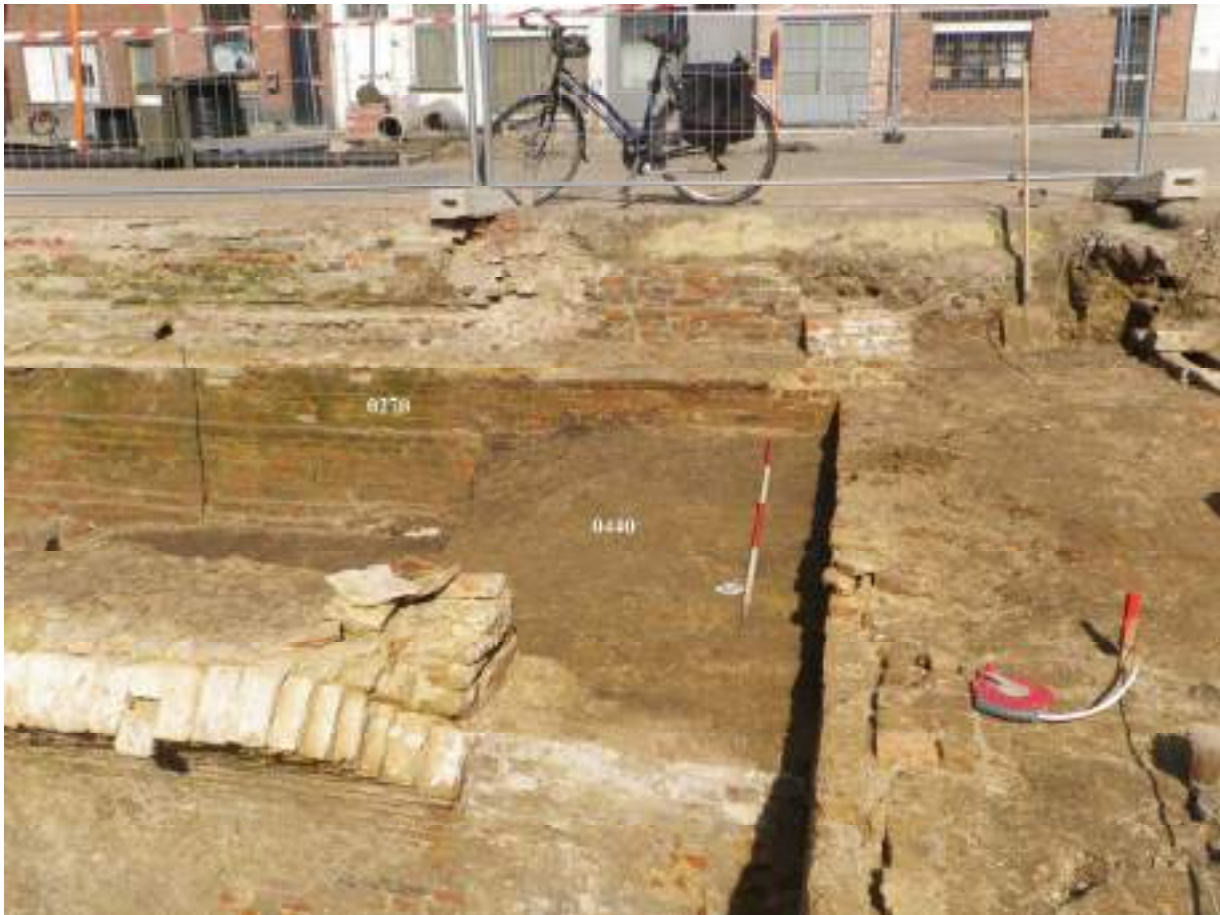
Laag 0441 wordt opgevolgd door 0440 (9.16+TAW), een donkerbruine puinige laag met veel baksteenbrokjes, mortel en schelp. Tegen muur 0701 aan werd zij in vlak blootgelegd, in het westen werd zij enkel in profiel 10 geregistreerd. Het aardewerk dat in deze laag aangetroffen werd, wijst naar (het einde van) de 14<sup>de</sup> eeuw. In deze laag bevond zich bovendien een munt uit de periode 1337-1391.

Figuur 3.3.5-15: laag 0440, gezien vanuit het zuiden.

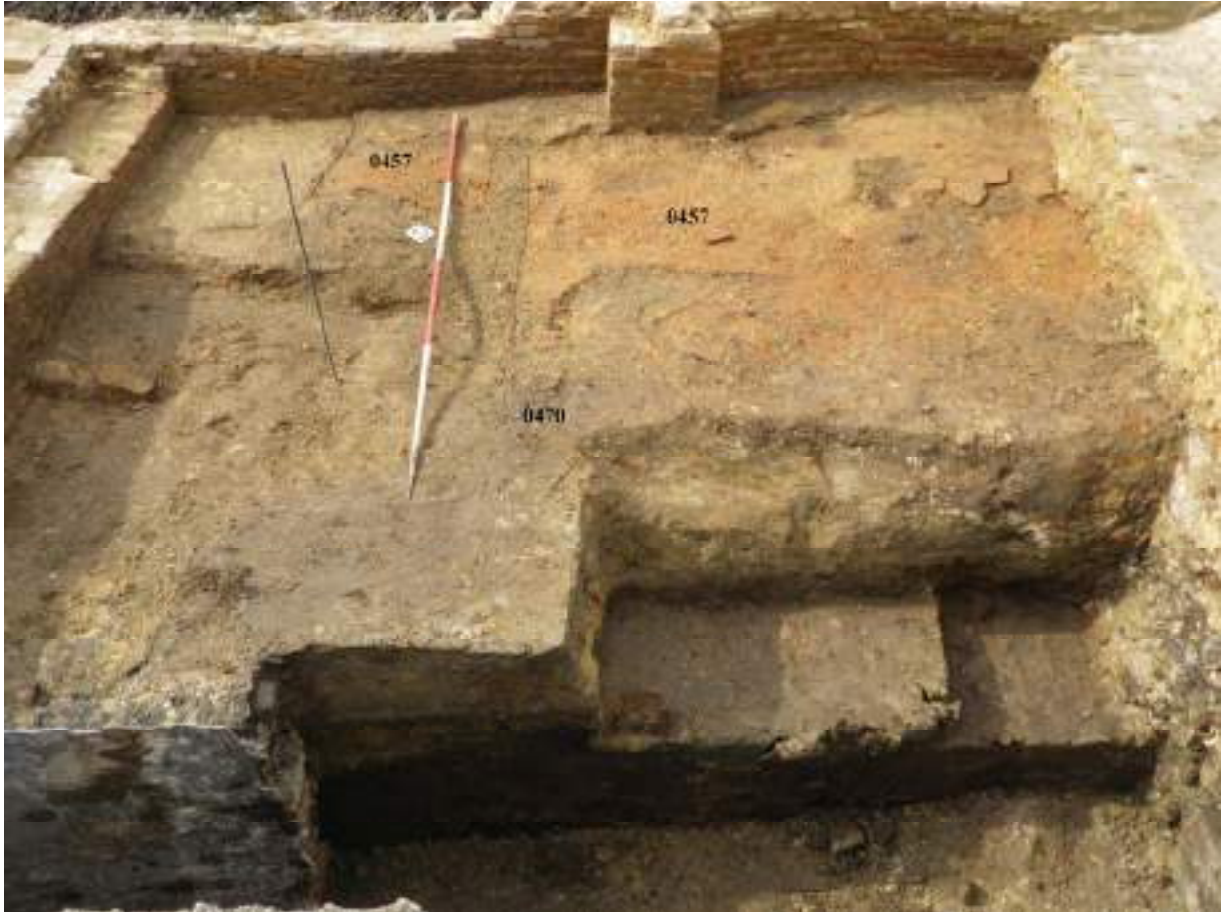
Figuur 3.3.5-16: vloerlaag 0457

Hierboven en rechtstreeks bovenop laag 0442 bevindt zich nog een dun zwart laagje (0470, geen hoogte, gelijkgesteld met 0484). Daarbovenop komt vloerlaag 0457 (hellend van 9.10+TAW tot 8.95+TAW, zie F0457). Dit is een vrij onduidelijk afgelijnde verbrande mortellaag met enkele tegelresten. Ook een geglazuurde dakpan werd gebruikt als tegel. Op het terrein werd de funderingssleuf van haard 0309 (interface 0499) herkend als snijdend door laag 0457 maar dit was onduidelijk. 0457 ligt qua hoogte net boven het eerste versnijding van de haardwang van 0309. 0470 bevatte materiaal uit de 14<sup>de</sup> eeuw.

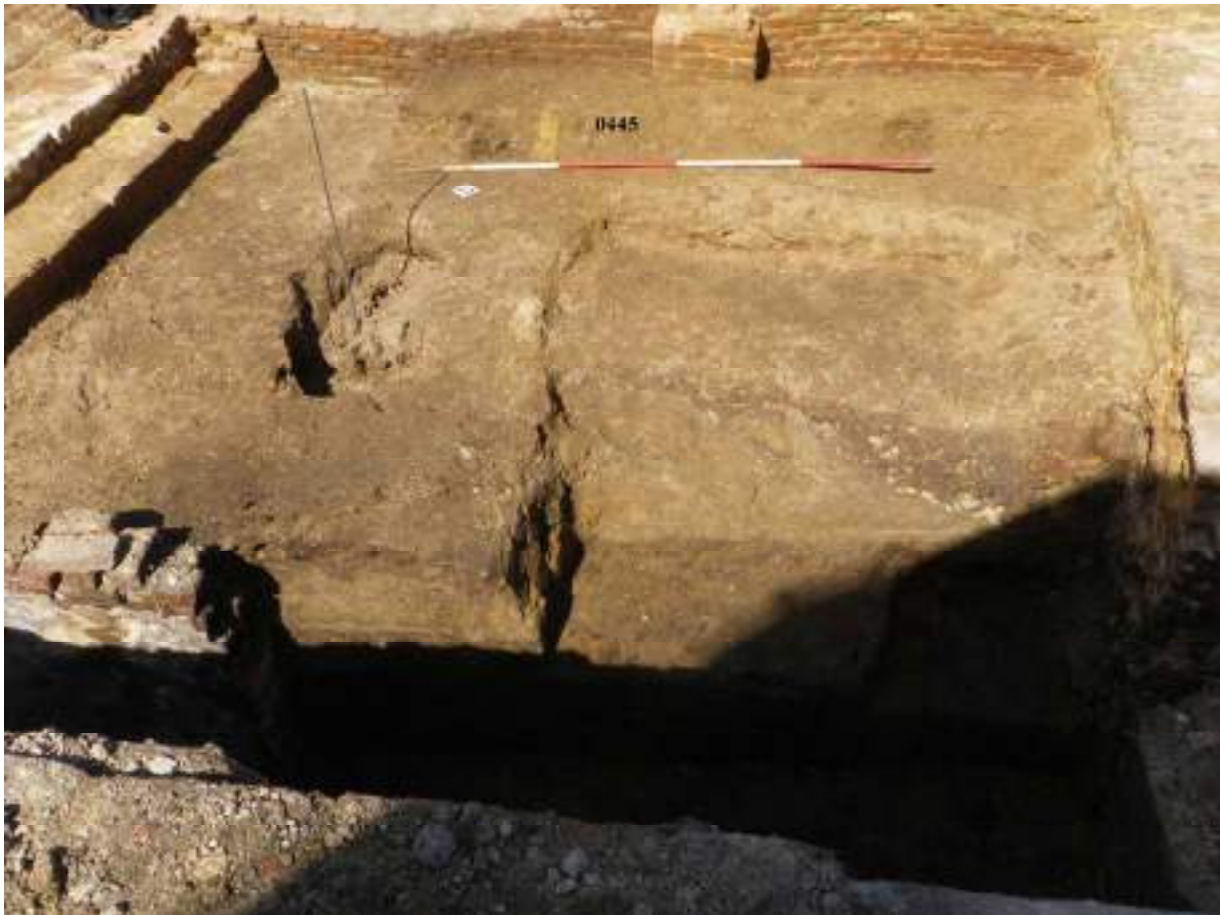
Figuur 3.3.5-17: laag 0445

Hierboven ligt een donkerbruine laag lemig zand, 0445 (9.22+TAW, zie F0445). Deze laag bevat wat baksteenbrokjes en kalkmortelbrokjes maar voornamelijk tegelfragmenten. Deze laag bevatte eerder aardewerk uit de 15<sup>de</sup> eeuw waardoor het misschien eerder kan gezien worden als het begin van de volgende bouwfase.
