### 3.3.5 Baksteenbouw middeleeuwen

### 3.3.5.1 Werkput 2

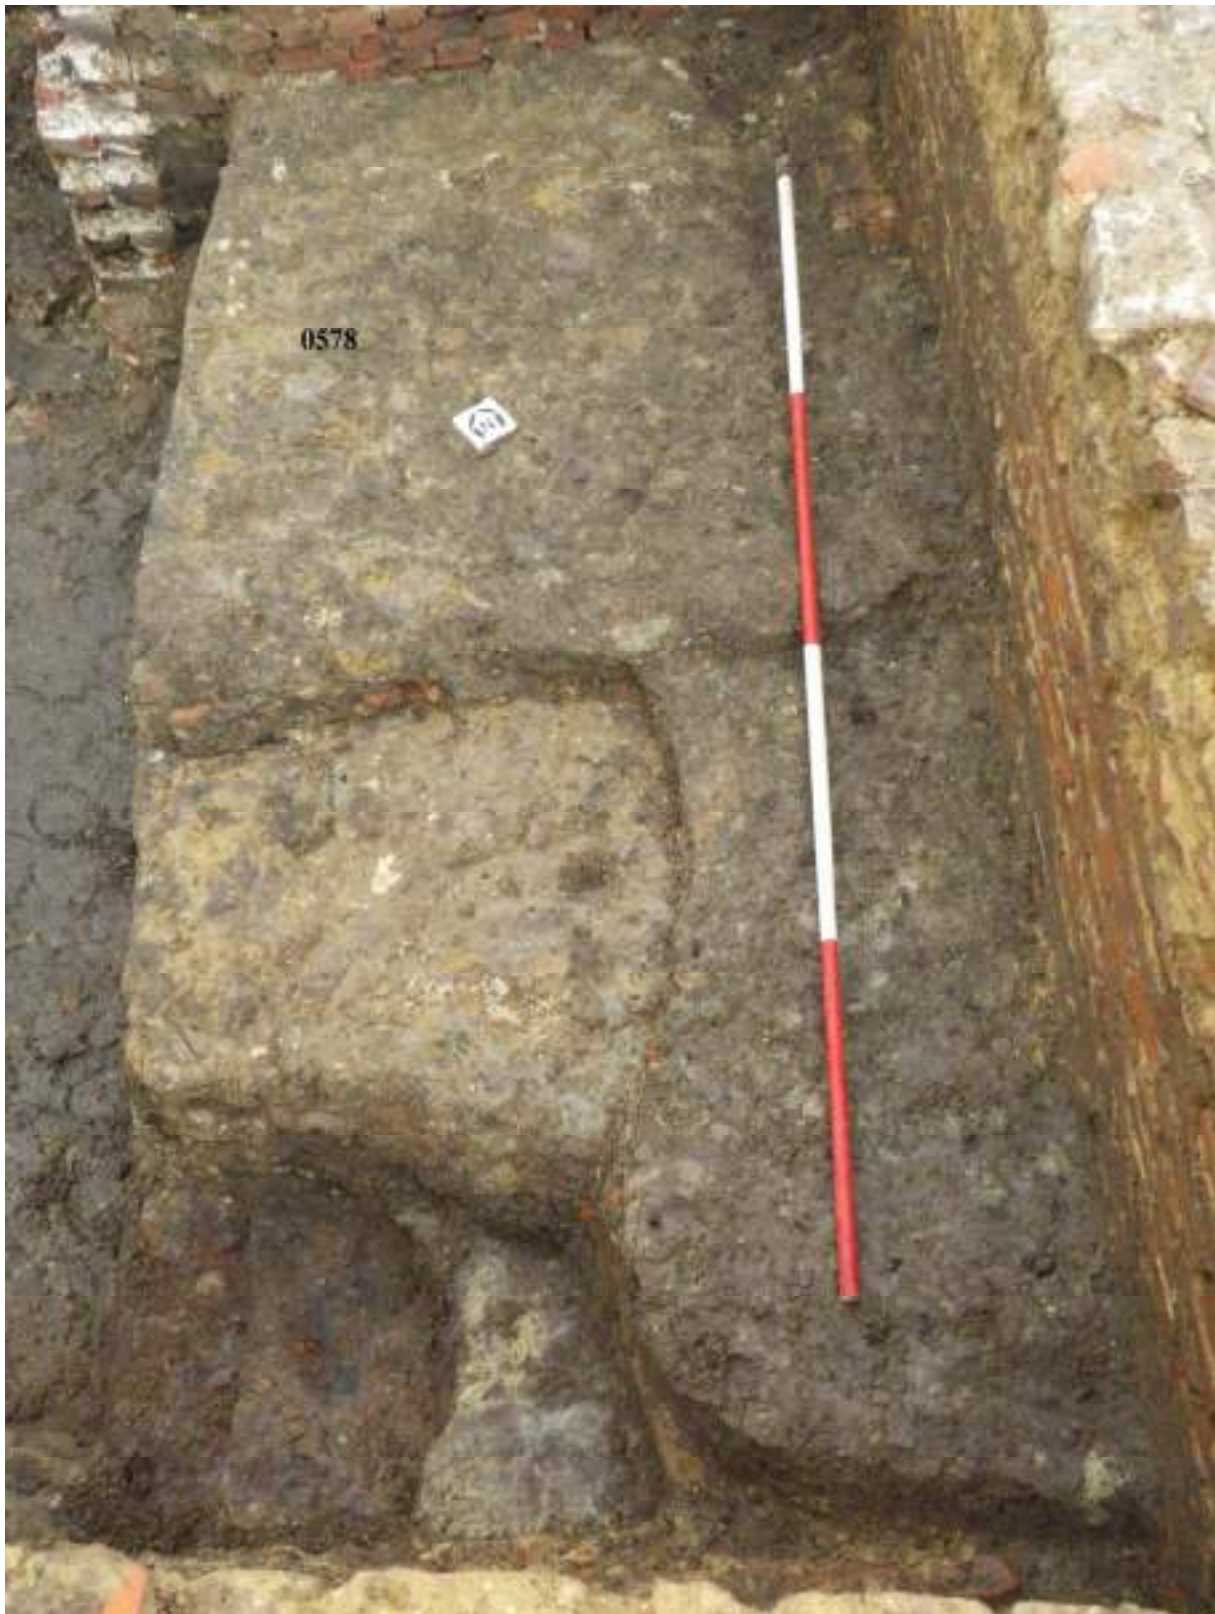
Figuur 3.3.5-18: laag 0578

Bij muur 0617 lijkt laag 0579 (niet op plan, 8.62+TAW) de oudste laag te zijn die jonger is dan 0617. Ze ligt op dezelfde hoogte als het versnijding van muur 0617. Het is een donkerbruine laag lemig zand. Daarbovenop ligt laag 0578 (zie F0578, 8.76+TAW), die over de versnijding van muur 0617 ligt en beschouwd kan worden als de oudste vloerlaag hier (?). Het is een grijze leemlaag met gele zandige vlekken. De aflijning ervan was niet helemaal duidelijk.

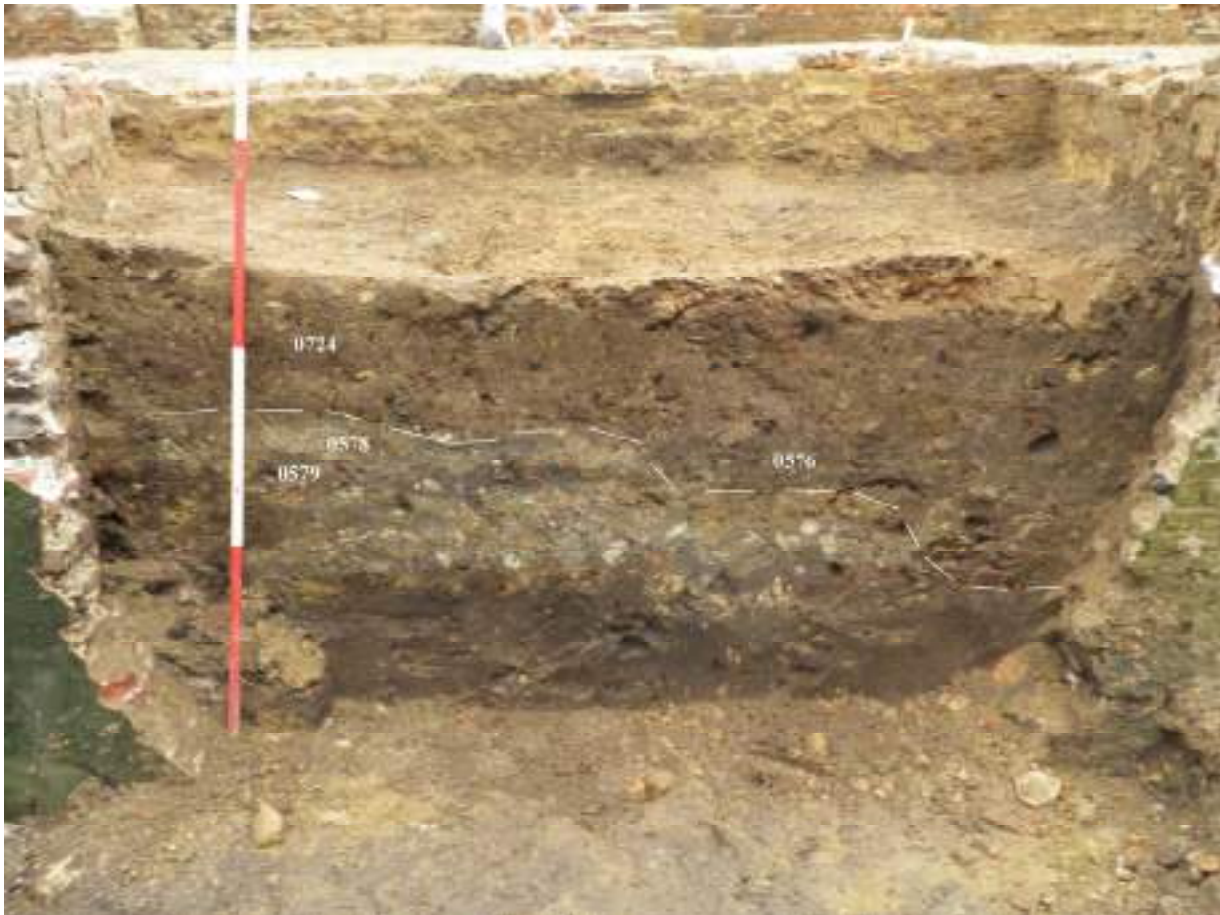
Doorheen laag 0578 wordt een ondiepe kuil gegraven (interface 0577) die opgevuld wordt met laag 0576, wat dezelfde vulling is als de laag boven 0578: laag 0724. 0724 (niet op plan) is een dik pakket donkerbruin lemig zand met wat baksteen en kalkmortelbrokjes. Deze laag reikt tot aan de afgebroken bovenkant van muur 0617. Er is geen aardewerk beschikbaar om deze lagen te dateren.

Figuur 3.3.5-19: laag 0724 in profiel, gezien vanuit het westen

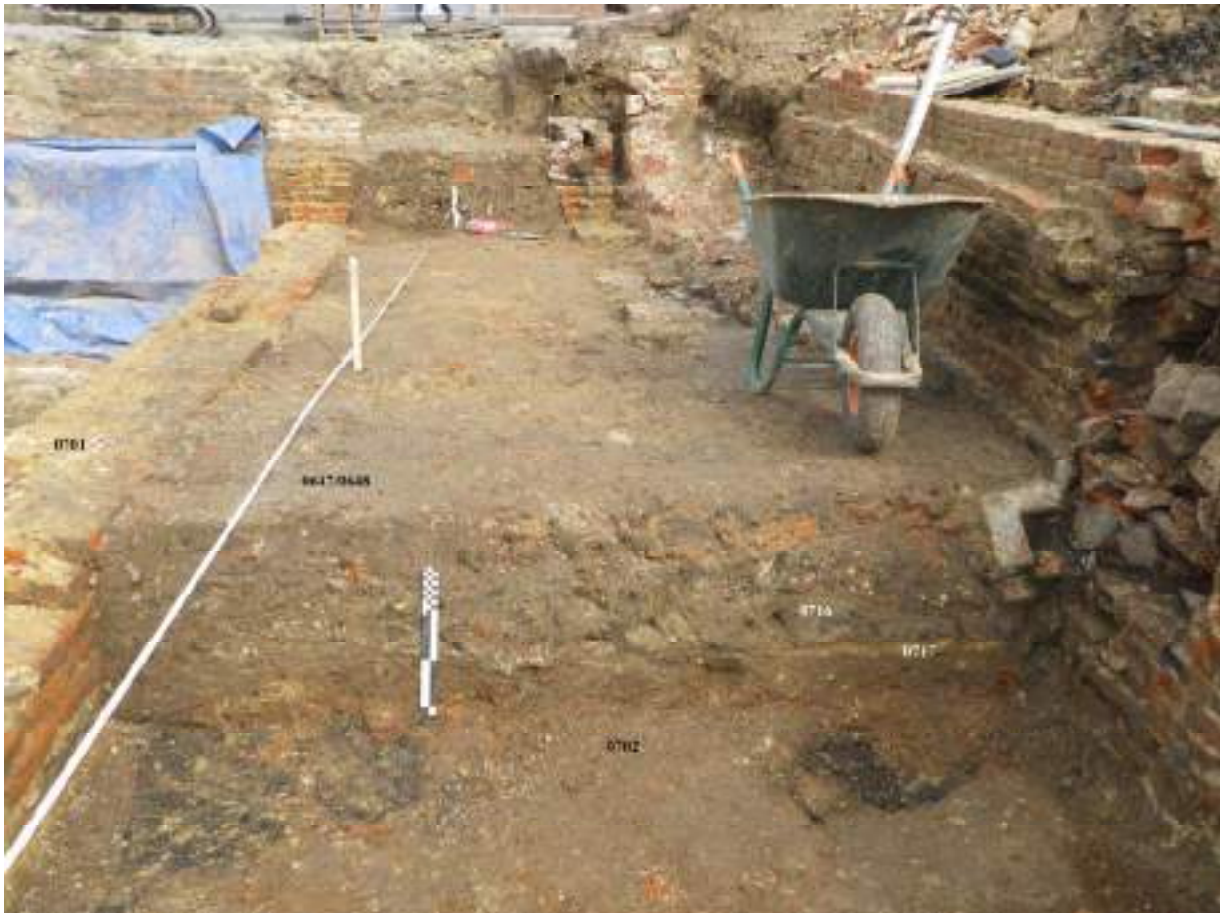
Figuur 3.3.5-20: profiel 12

In profiel 12 zijn enkele lagen te zien bovenop afbraaklaag 0702 en boven de versnijdingshoogte van muur 0701, namelijk een gele laag lemig zand met een donkergrijs looplaagje (0717) en een lichtgrijze laag gevlekt lemig zand (0716). De functie van deze lagen is onduidelijk.

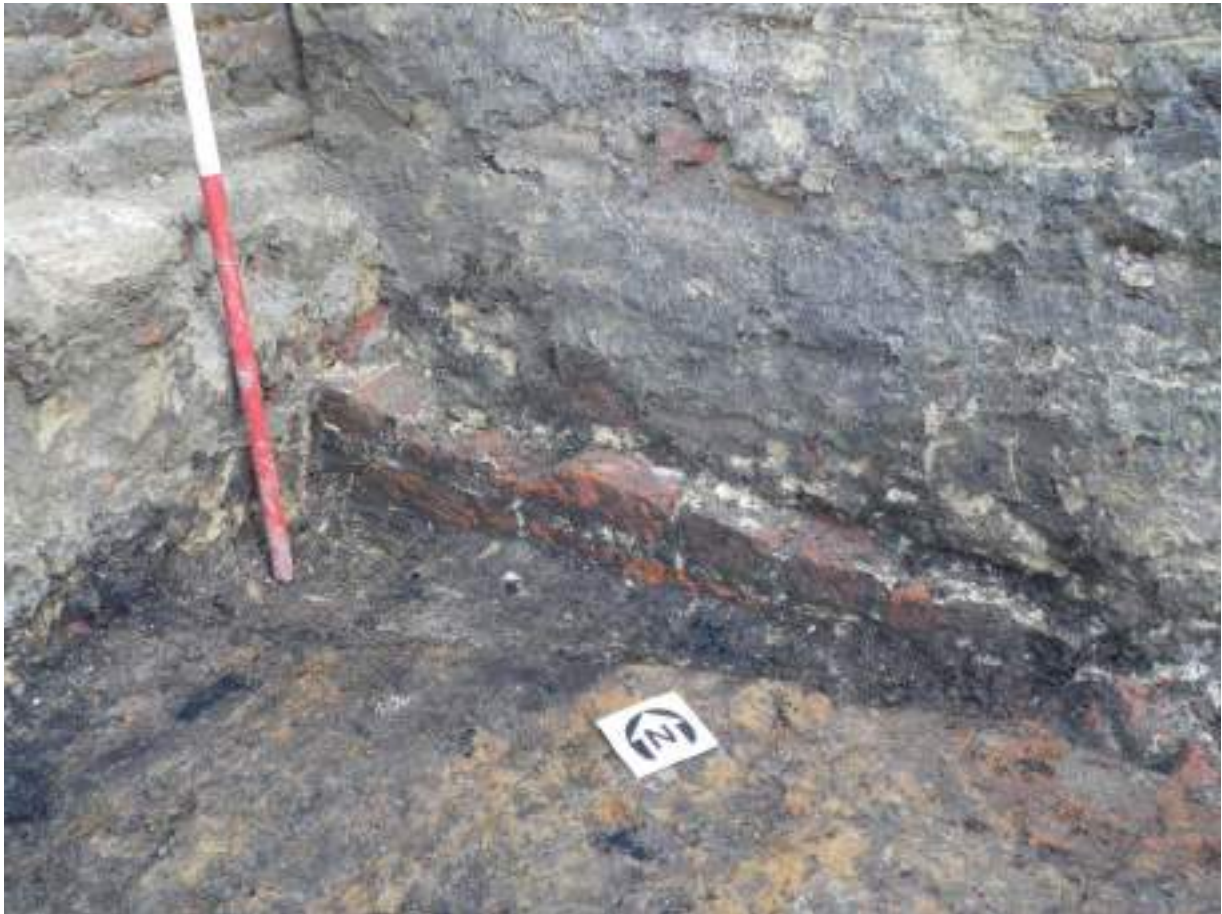
te denken dat 0953 A of B daar een vervolg van zijn, in de vorm van een hoek naar het noorden. Muur 0530 zou dan de achtergevel gevormd hebben. Zijgevels 0701, 0617 en 0235/0236 zouden dan een uitbreiding van het huis zijn met 0458 als achtergevel. Dit is echter slechts een hypothese....

Figuur 3.3.5-21: muur 0530 onder keldermuur

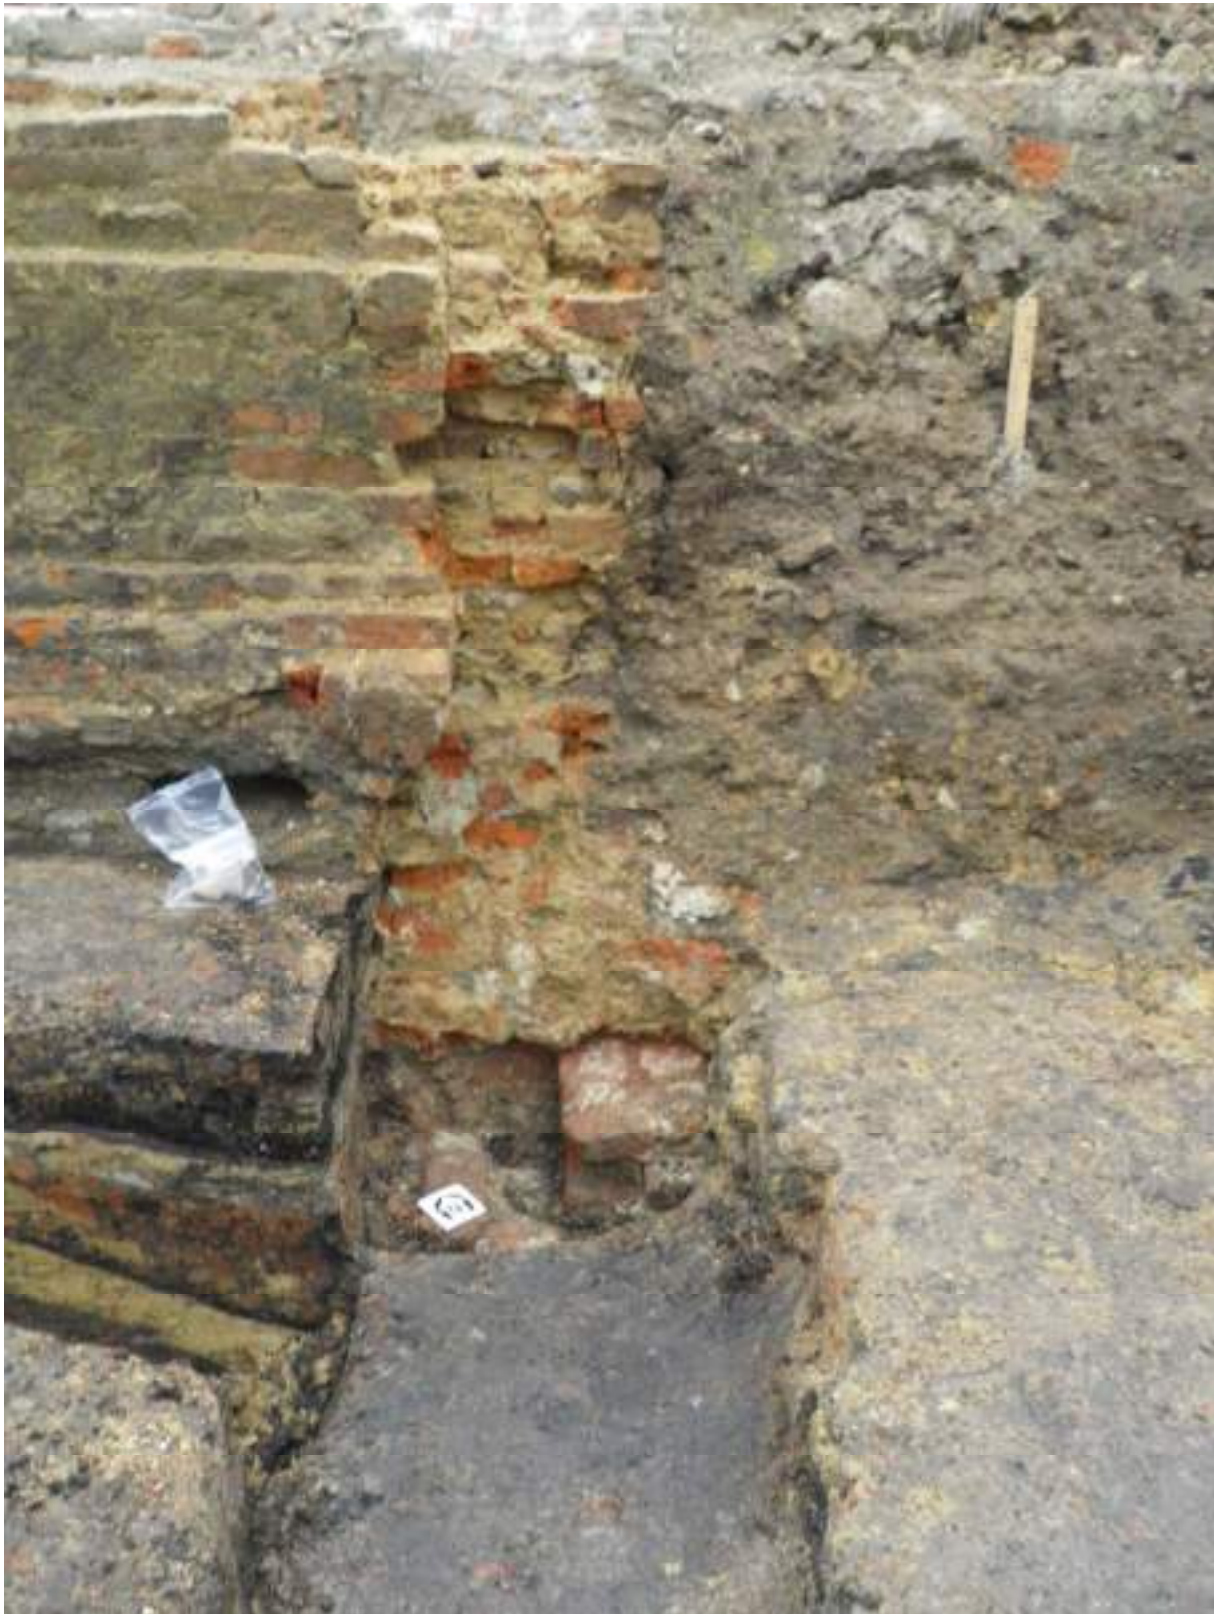
Figuur 3.3.5-22: muur 0953 A (rechts) en B (links) onder muur 0701.

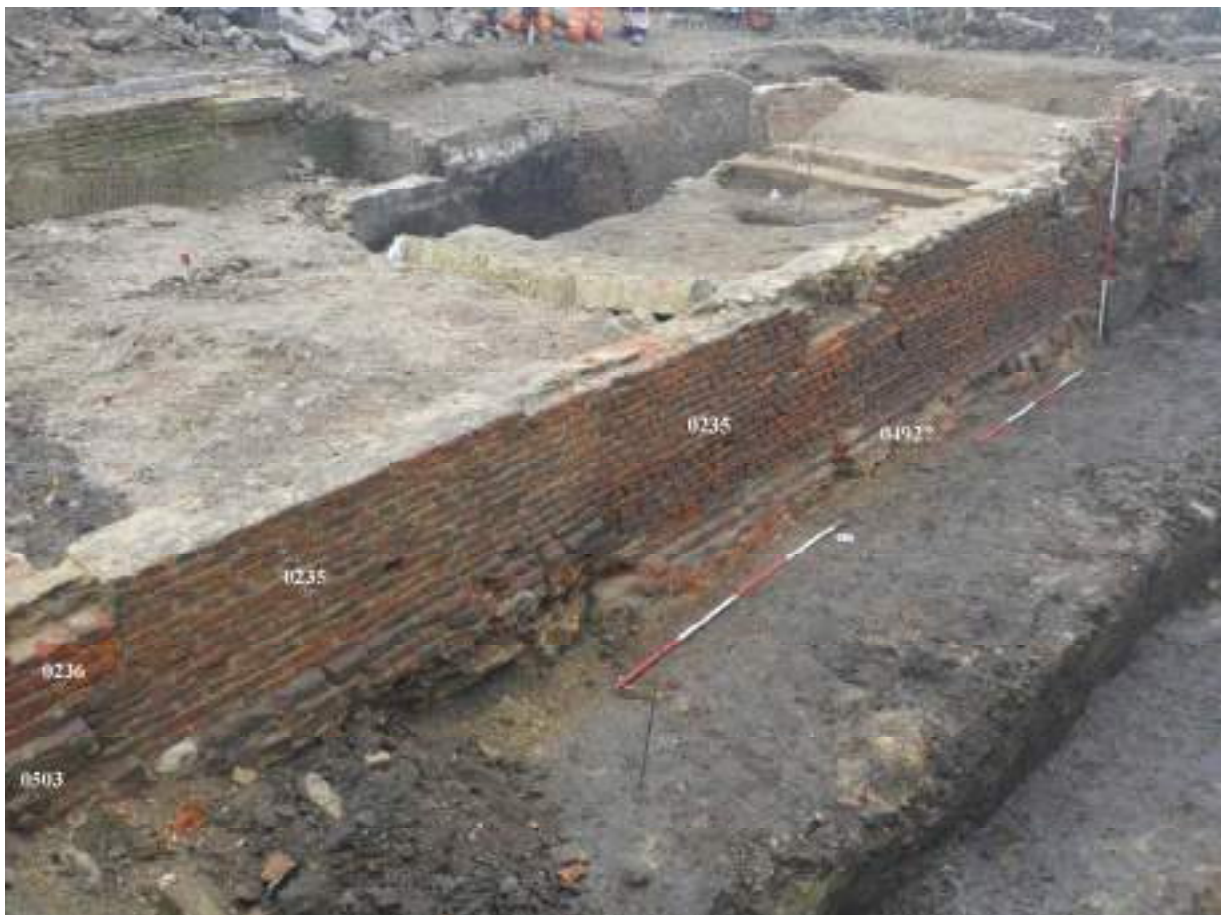
2) Wanneer we muur 0235 bekijken vanuit werkput 1, zien we binnen deze muur een aantal onregelmatigheden: Een deel van 0235 lijkt op een andere manier gemetseld, namelijk met meer mortel tussen de voegen. Dit stuk muur lijkt ook op een andere fundering te staan. Is het een aanpassing van een bestaande muur en werd dit gedeelte opnieuw gemetseld? Hiernaast bevindt zich een lang stuk muur 0235, met daaronder een

zeer regelmatige fundering. Aangezien het een ander formaat van bakstenen betreft, en daarmee de indruk gewekt werd dat het mogelijk om een oudere muur ging, heeft deze regelmatige fundering een apart spoornummer gekregen, namelijk 0492. Het betreft bakstenen van 23cm lang, net zoals die van muur 0503, echter met een andere kalkmortel gemetseld dan 0503. Het is mogelijk dat 0492 bestaat uit bakstenen die na de afbraak van 0503 gerecupereerd werden in de fundering van 0235. 0503 moet dan dus al afgebroken geweest zijn toen 0253 gebouwd werd. In dat geval is het waarschijnlijk dat 0236 (eveneens jonger dan 0503) gelijktijdig is met 0235. Dat 0236 jonger lijkt dan 025 (bouwnaad), wordt misschien veroorzaakt door dat vreemde gedeelte tussenin, dat mogelijk een aanpassing is van muur 0235. De bouwnaad is dan niet afkomstig van muur 0235 met muur 0236, maar van 0236 en een gedeelte dat opnieuw gemetseld werd. Wat tegen deze hypothese pleit, is dat het versnijding van 0236 hoger ligt dan dat van 0235 zoals te zien is op de foto. Dit kan eventueel verklaard worden vanuit het feit dat de versnijding van 0236 geen echte fundering is maar een afgebroken oudere muur, namelijk 0503. Bovendien lijkt de oudste vloer behorend bij 0235 (0457) te liggen op ca 9.00+TAW, wat overeenkomt met de afbraakhoogte van 0503. Ook 0441 ligt op dezelfde hoogte. Het tegenargument kan dus door de hoogte van de vloeren ontkracht worden. We beschouwen 0235 en 0236 als gelijktijdig en als jonger dan 0503.

Figuur 3.3.5-23: muren 0503, 0236 en 0235 gezien vanuit het westen (werkput 1)

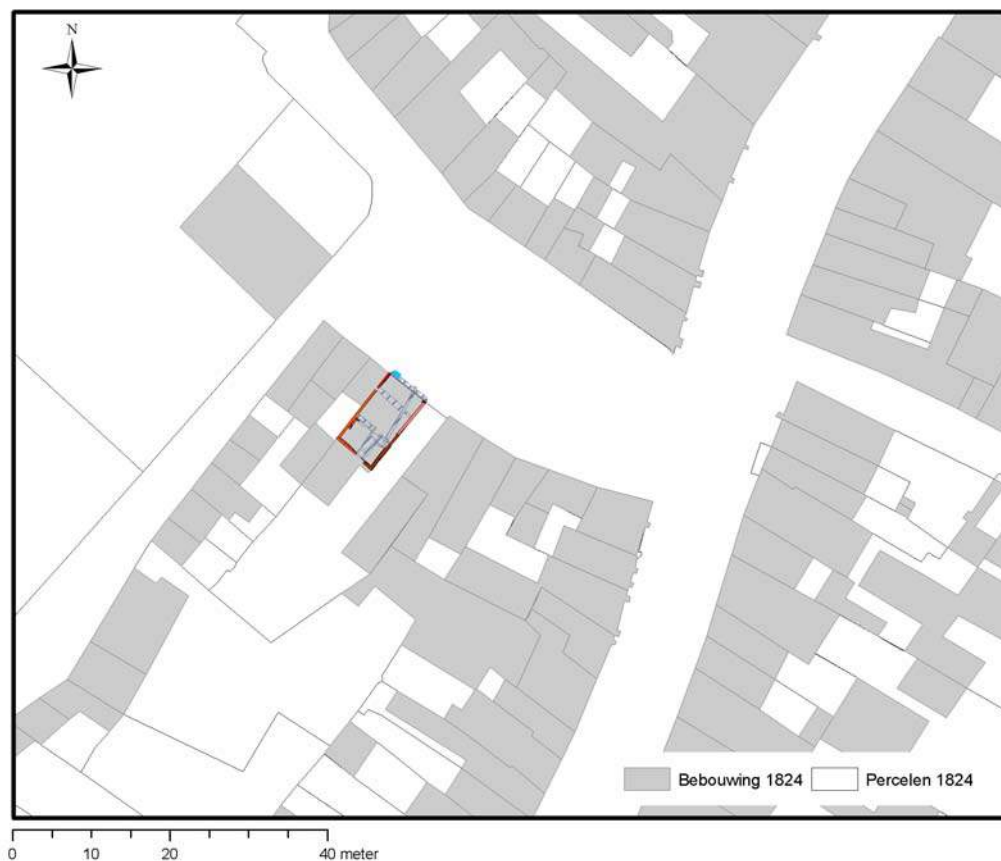
Wanneer we deze muren projecteren op het primitief kadasterplan van 1824 krijgen we volgend resultaat:

Figuur 3.3.5-25:14de-eeuws grondplan versus primitief kadaster (1824)

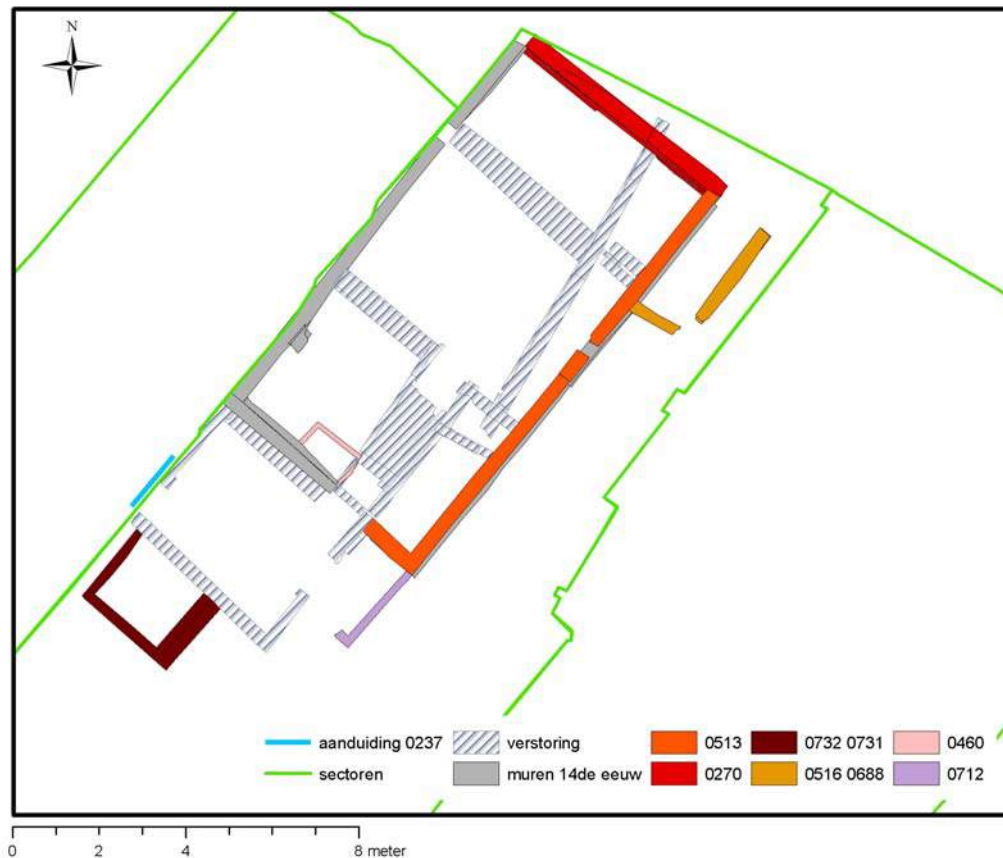
Figuur 3.3.5-26: algemeen grondplan van het huis tijdens de 15<sup>de</sup> eeuw. De datering van muur 0712 (paars) is zeer onzeker, mogelijk werd deze pas in de postmiddeleeuwse periode gebouwd.

Muur 0712 heeft bakstenen van 16.5x8x5cm en is gemetseld in een kruisverband met lichtgele kalkmortel. De muur is aan de buitenzijde erg slordig, met zeer veel kalkmortel gemetseld. Aan de binnenzijde is hij echter wel netjes afgewerkt, vermoedelijk gaat het om een constructie die in de grond verzonken was. Hij is jonger dan muur 0617, het verband met muur 0513 kon niet op het terrein vastgesteld worden omdat 0513 reeds weggegraven was toen 0712 vrij gelegd werd. Anderzijds is er in 0513 geen aanzet te zien van een muur, meer nog, 0513 bezit op de plaats waar 0712 aansluit zandstenen hoekblokken waarvan we mogen aannemen dat zij bedoeld waren om gezien te worden. We kunnen dus besluiten dat 0712 niet alleen jonger is dan 0617, maar dat deze muur ook jonger moet zijn dan muur 0513. De bewaarde hoogte is 9.10+TAW. Een bijhorend vloerniveau ligt op 8.84+TAW.

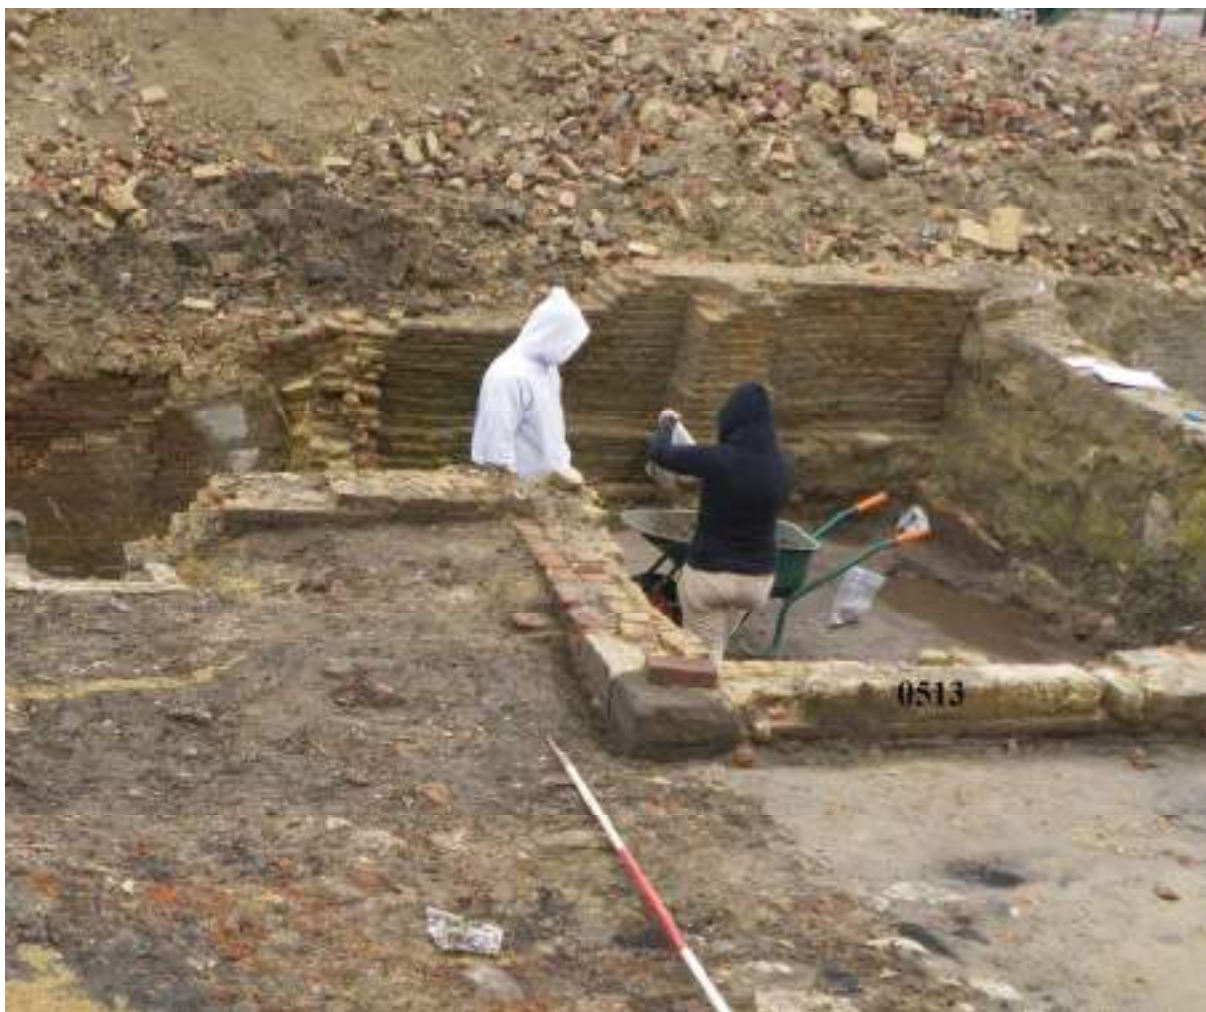
Figuur 3.3.5-27: muur 0513 met zandstenen 'speklagen' en hoekblok in ijzerzandsteen

Muur 0513 bestaat uit bakstenen van 19.5x8x4cm, gemetseld met donkergele kalkmortel in een kruisverband. Er zitten veel gebroken, hergebruikte bakstenen in de muur. Aan de buitenzijde van de muur zitten speklagen in zandsteen. Het hoekblok bestaat uit ijzerzandsteen. Oorspronkelijk werd gedacht dat muur 0513 een hoek maakte naar het zuiden, waardoor meerdere muren het spoornummer 0513 gekregen hebben. Toen achteraf bleek dat het toch om verschillende muren ging, werden de spoornummers aangepast naar 0513B, C en D. De bewaarde hoogte van 0513 is 09.56+TAW. De versnijding wordt gevormd door afgebroken muren 0617 en 0701 en ligt op ca 9.15+TAW.

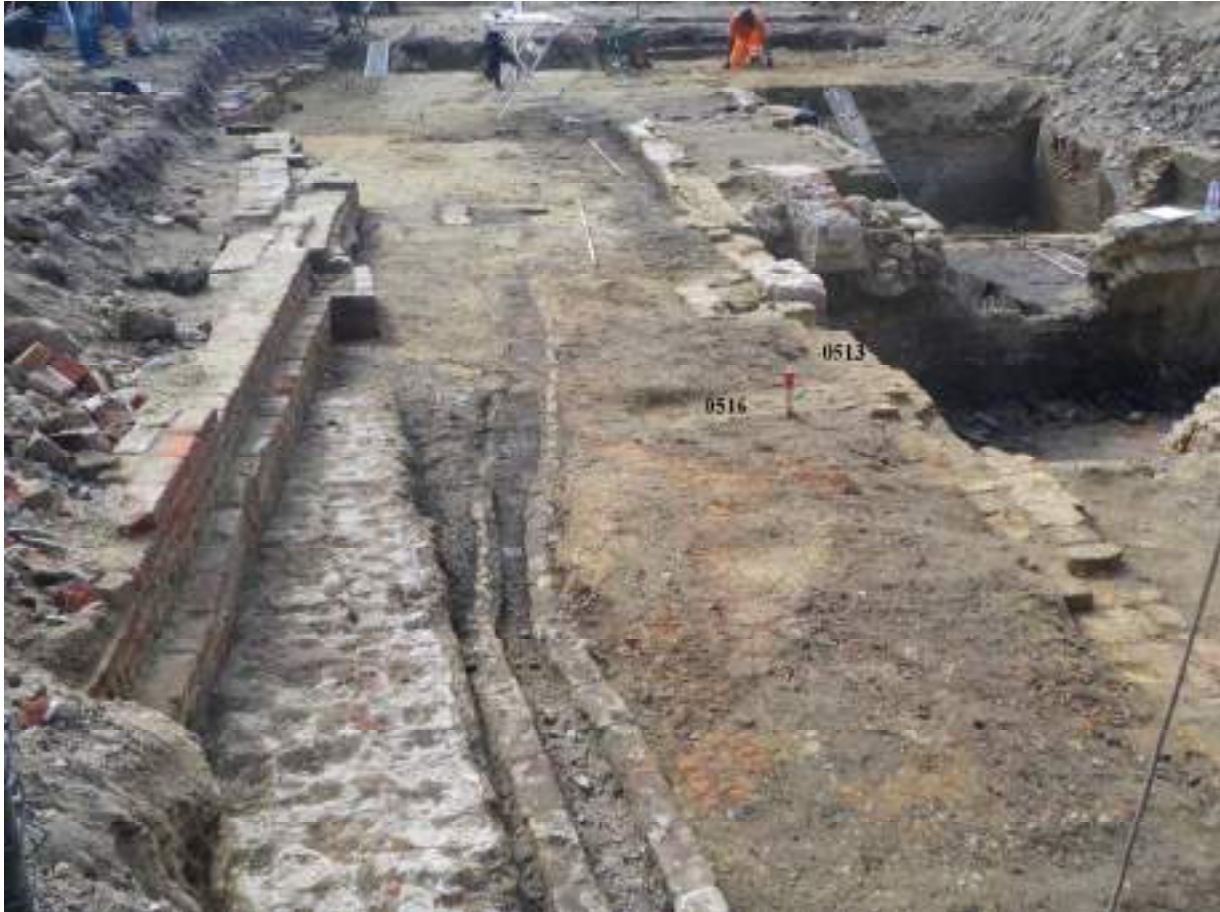
Figuur3.3.5-28: muur 0513 en muur 0516, gezien vanuit het noorden

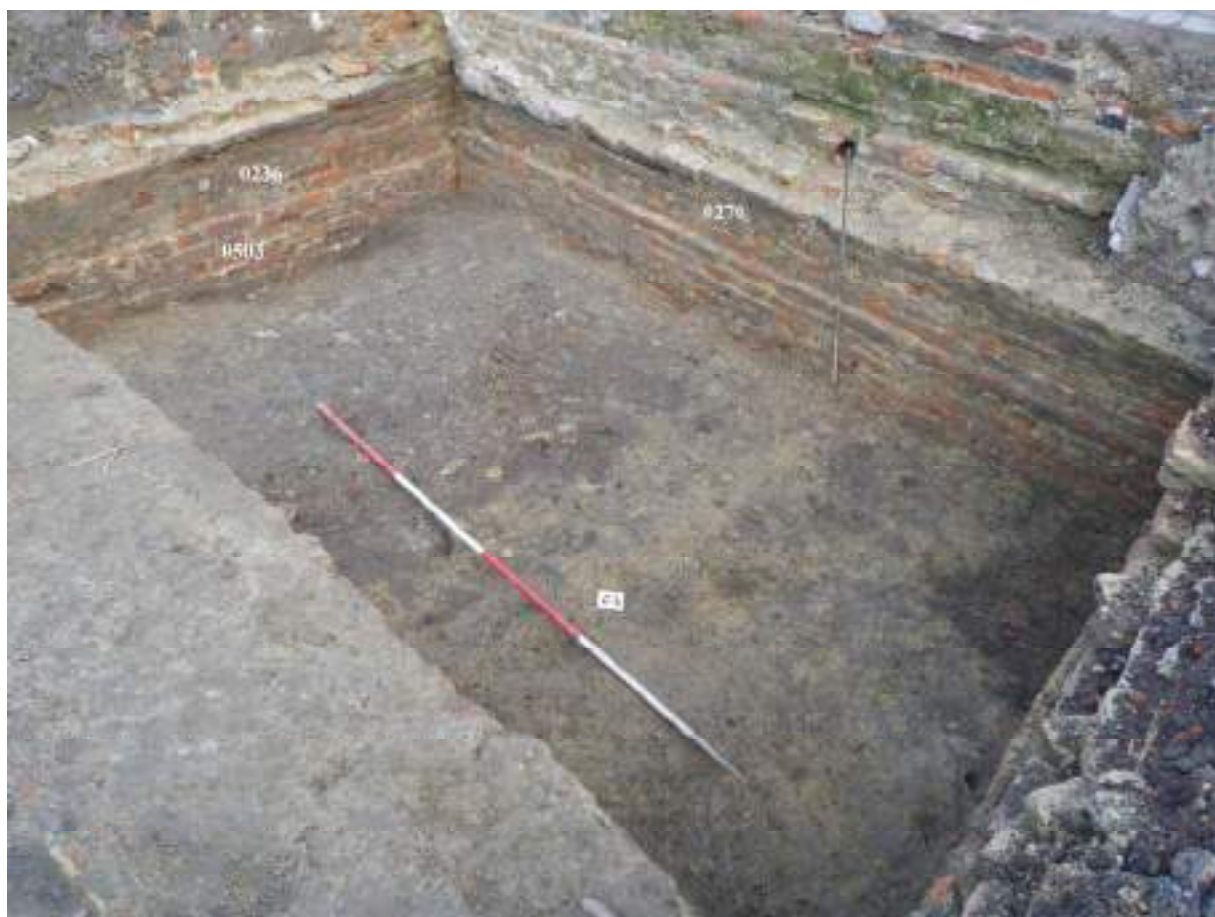
Muur 0270 werd in verband gemetseld met muur 0513 en vormt de nieuwe voorgevel van het huis. De bewaarde hoogte is 9.54+TAW, het eerste van een aantal versnijdingen ligt op ca 9.12+TAW.

Figuur 3.3.5-29: muren 0270, 0236 en 0503

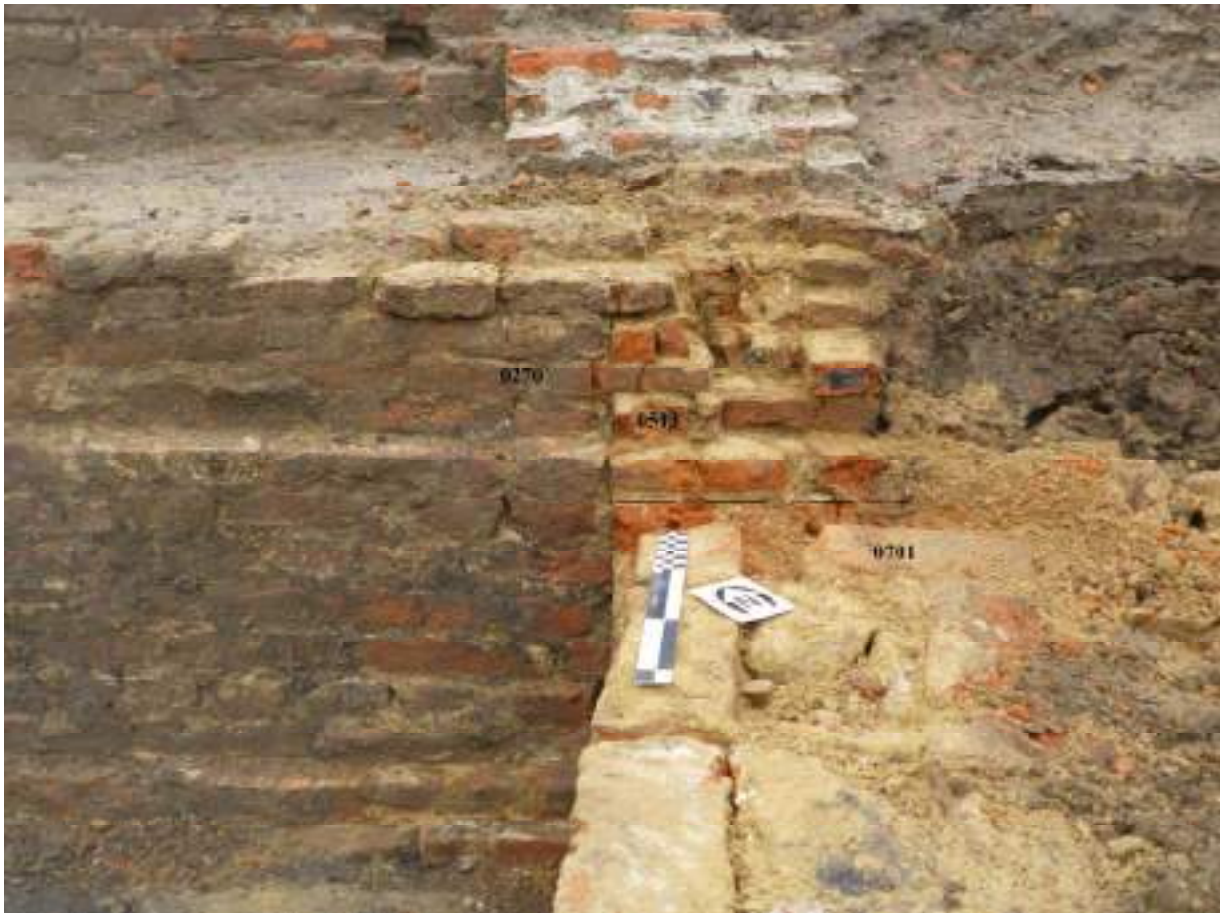
Figuur 3.3.5-30: muren 0270 en 0513 (boven zwarte stippellijn) in verband gemetseld, na afbraak 0513.

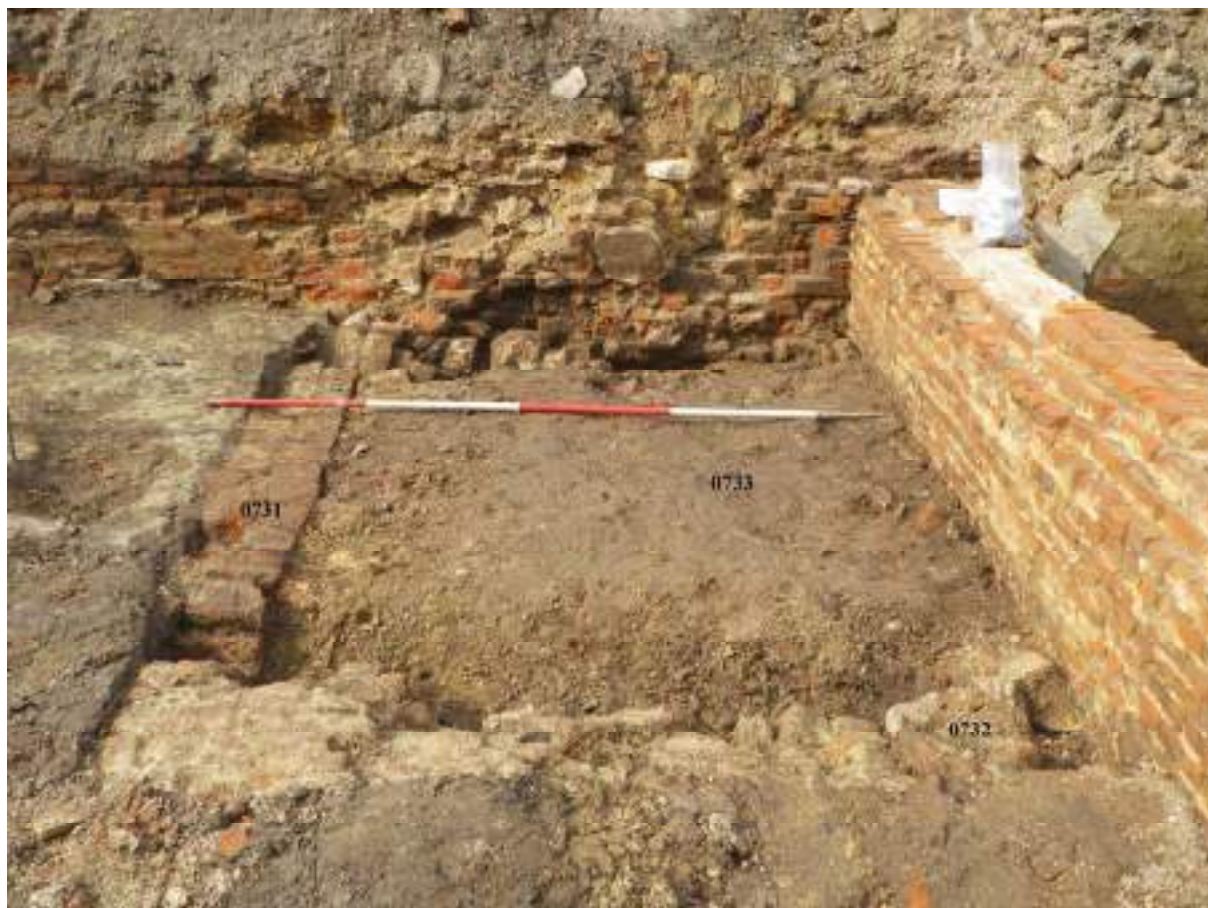
Muur 0731 is een muur die voornamelijk gemetseld is met hergebruikte, gebroken bakstenen, met een donkergele kalkmortel zonder verband. Deze muur kan geïnterpreteerd worden als een beerput. Bij deze beerput hoort een gewelf, muur 0731, gemetseld met bakstenen van 20x9x5cm, eveneens met donkergele kalkmortel. Het lijkt in één fase gemetseld te zijn met muur 0731.

Figuur 3.3.5-31: muur 0731 en gewelf 0732, en muur 0237, gezien vanuit het oosten

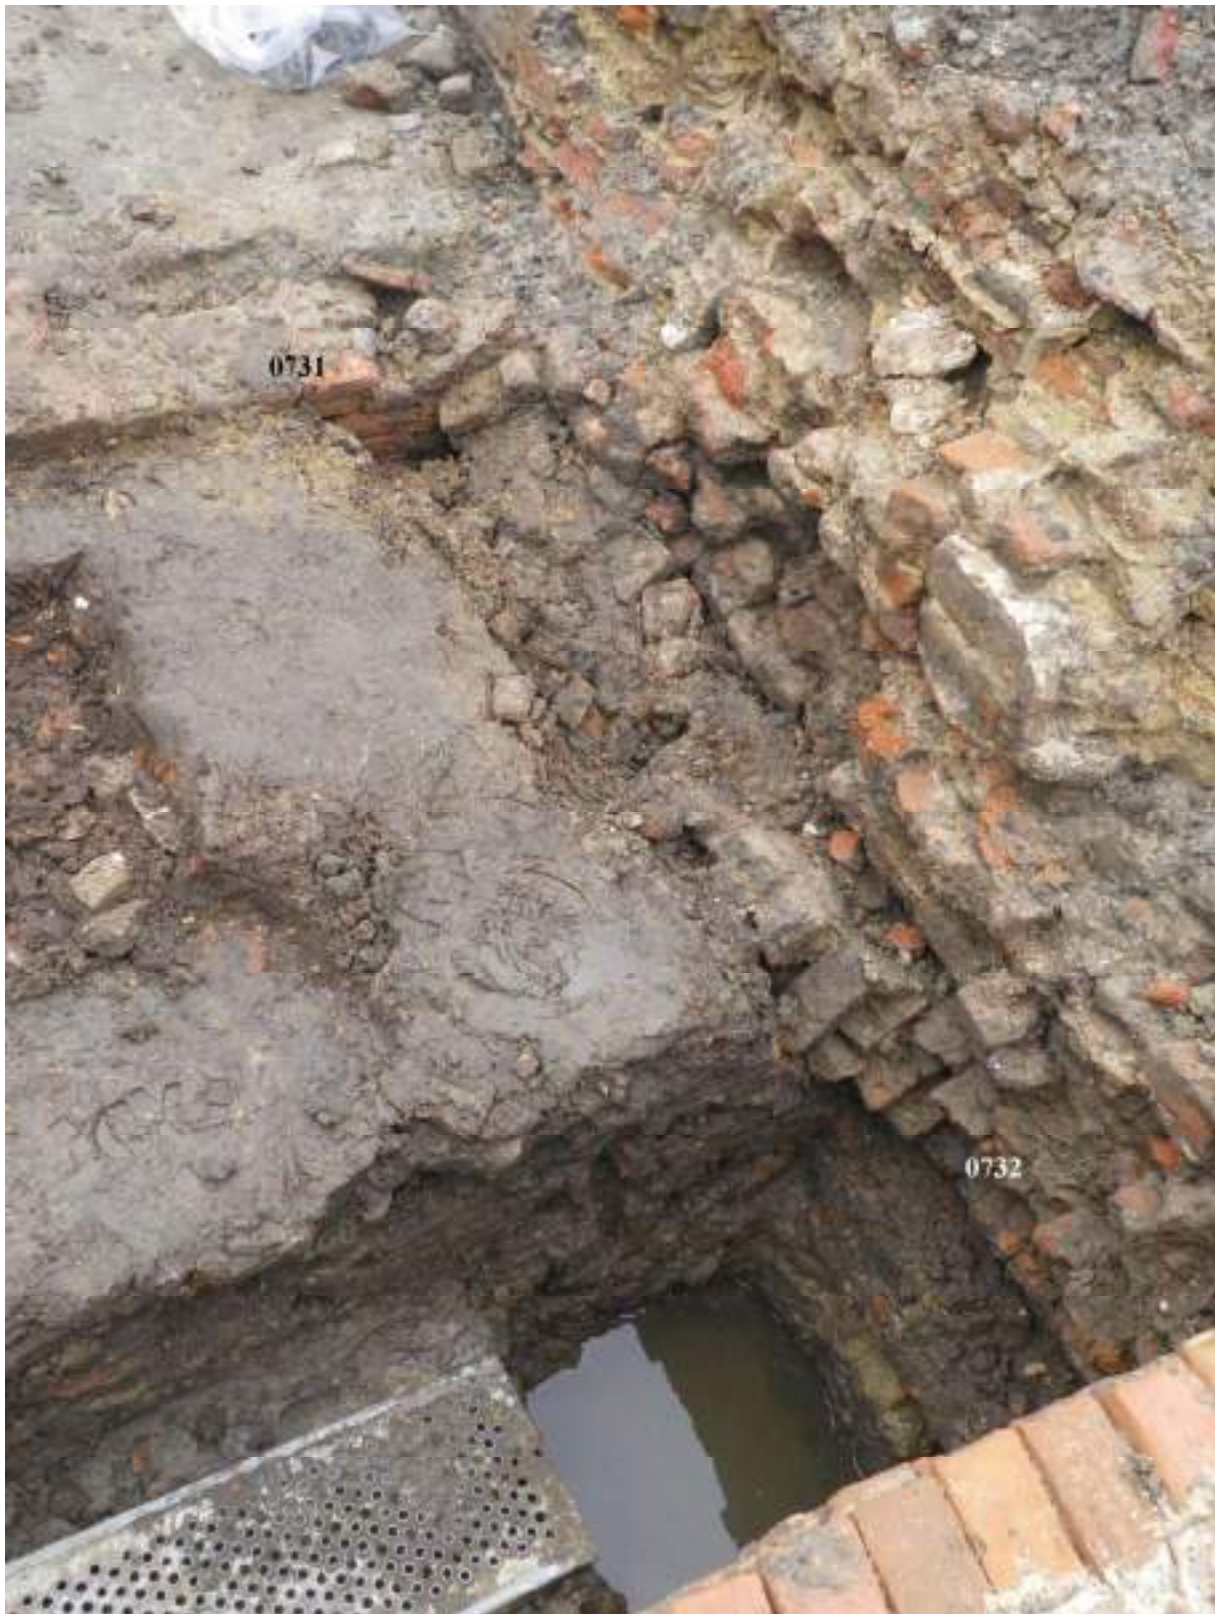
Figuur 3.3.5-32: muur 0731 en gewelf 0732 detail gezien vanuit het noorden

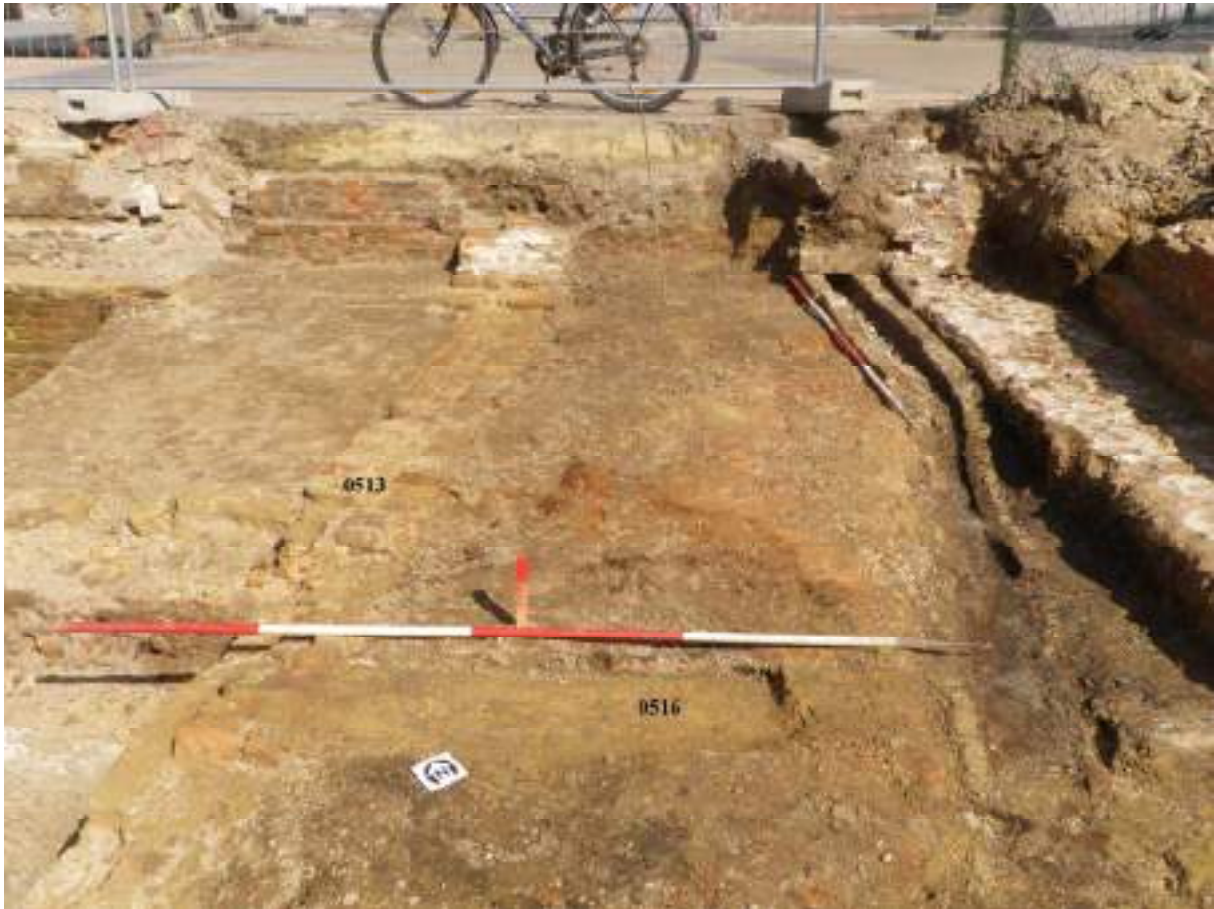
Muur 0516 bestaat grotendeels uit gebroken, hergebruikte bakstenen en is gemetseld met een donkergele kalkmortel. De muur bestond enkel nog een enkele rij bakstenen. Van muur 0688 was enkel nog de fundering bewaard in de vorm van stukken zandsteen. In profiel 18 is te zien dat deze fundering een bovenbouw droeg in baksteen, met een breedte van 9,5cm en een dikte van 4.5cm. Een lengtemaat kon niet genomen worden.

Figuur 3.3.5-33: muren 0516 en 0513

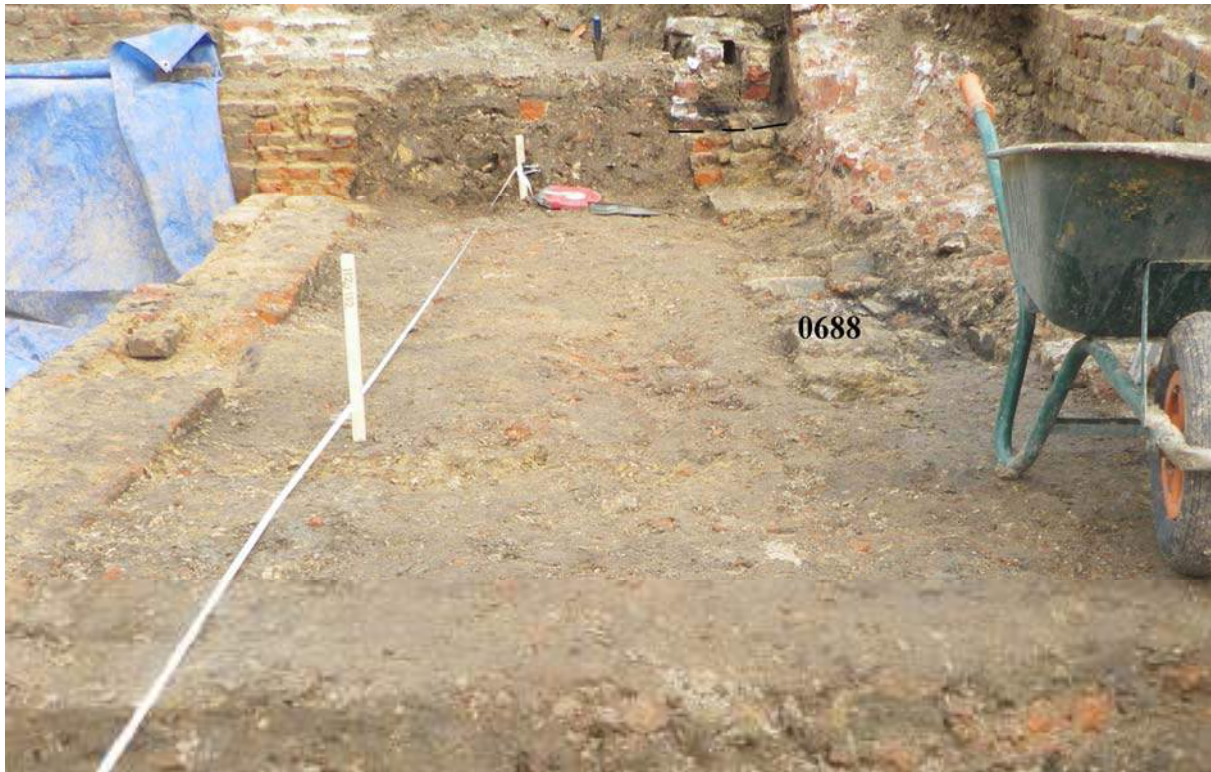
De bewaarde hoogte in dit profiel is 9.31+TAW, de funderingblokken in het vlak liggen op een diepte van 9.09+TAW. Ondanks de verschillende funderingswijze lijken deze twee muren ruimtelijk in verband te staan.

Figuur 3.3.5-34: muur 0688 onder zwarte stippellijn
