### 3.3.5 Baksteenbouw middeleeuwen

### 3.3.5.1 Werkput 2

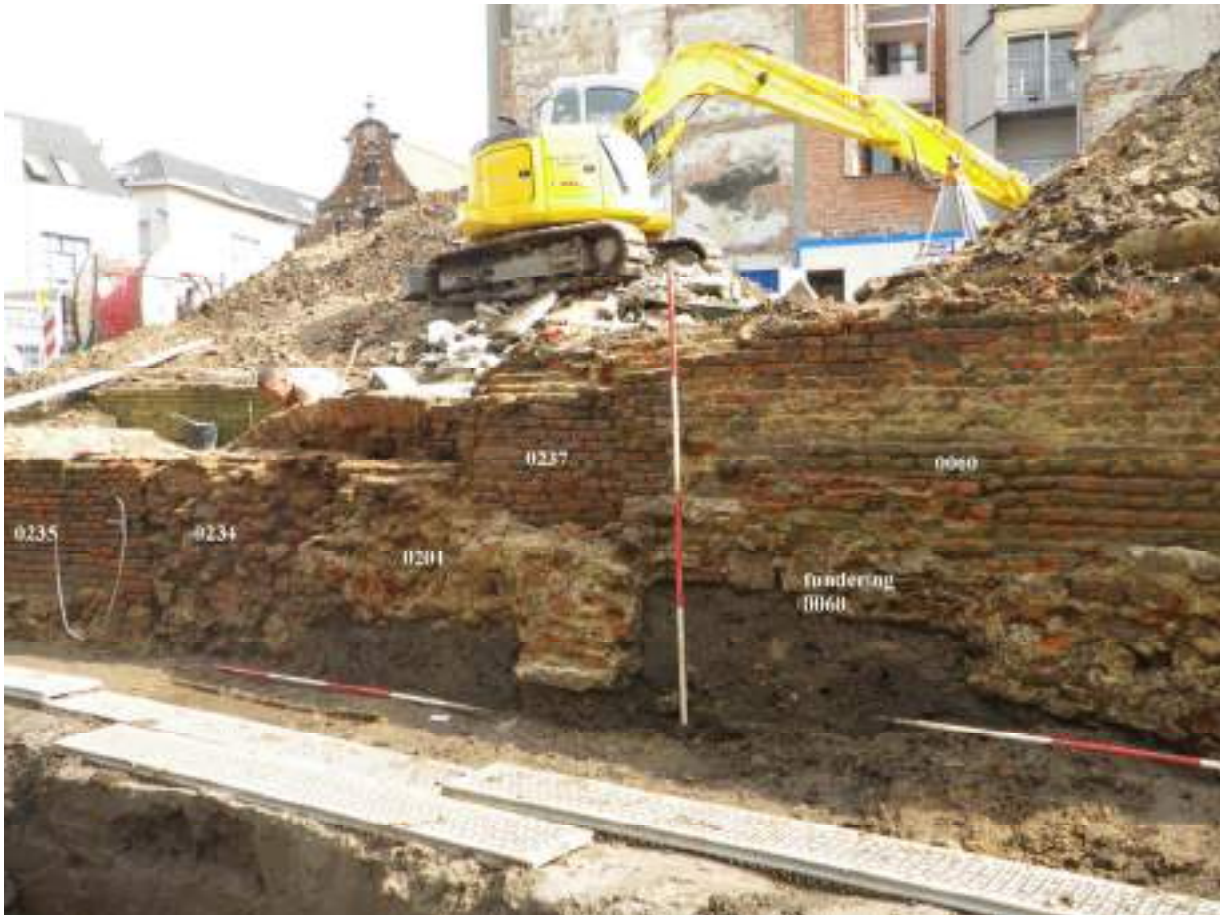
De westelijke erfscheiding ten zuiden van achtergevel 0458 valt moeilijk te interpreteren. De opvallende perceelsscheidingsmuur die sector 1 scheidt van sector 2 is opgetekend vanuit werkput 1. Ten zuiden van 0235 vinden we muren 0234 en 0237/0201. Muur 0234 lijkt te behoren tot de latere kelder en dus van jongere datum. Van muur 0201 is het onduidelijk of deze ook tot deze kelder behoort of dat het een oudere muur betreft. Voor deze laatste hypothese zou pleiten dat de muur niet zo diep gaat als de kelder. Tegen deze hypothese pleit dat 0201 perfect samenvalt met het zuidelijke grens van de kelder, waardoor het lijkt of zij op een of andere manier bijeen horen. Daarnaast lijkt 0201 zeer sterk op de fundering van muur 0060, die de latere erfscheiding vormt. 0237 is een erg onduidelijke muur, in ieder geval jonger dan 0201. Ondanks de onduidelijkheden lijkt het er op dat de perceelsscheiding die sector 1 van sector 2 (en die werkput 1 van werkput 2 scheidt) van latere datum is dan de 15<sup>de</sup> eeuw. Er zijn geen andere aanwijzingen aangetroffen van een perceelsscheiding uit deze periode.

Figuur 3.3.5-35: muren 0234, 0201 en 0237, gezien van uit het westen (werkput 1)

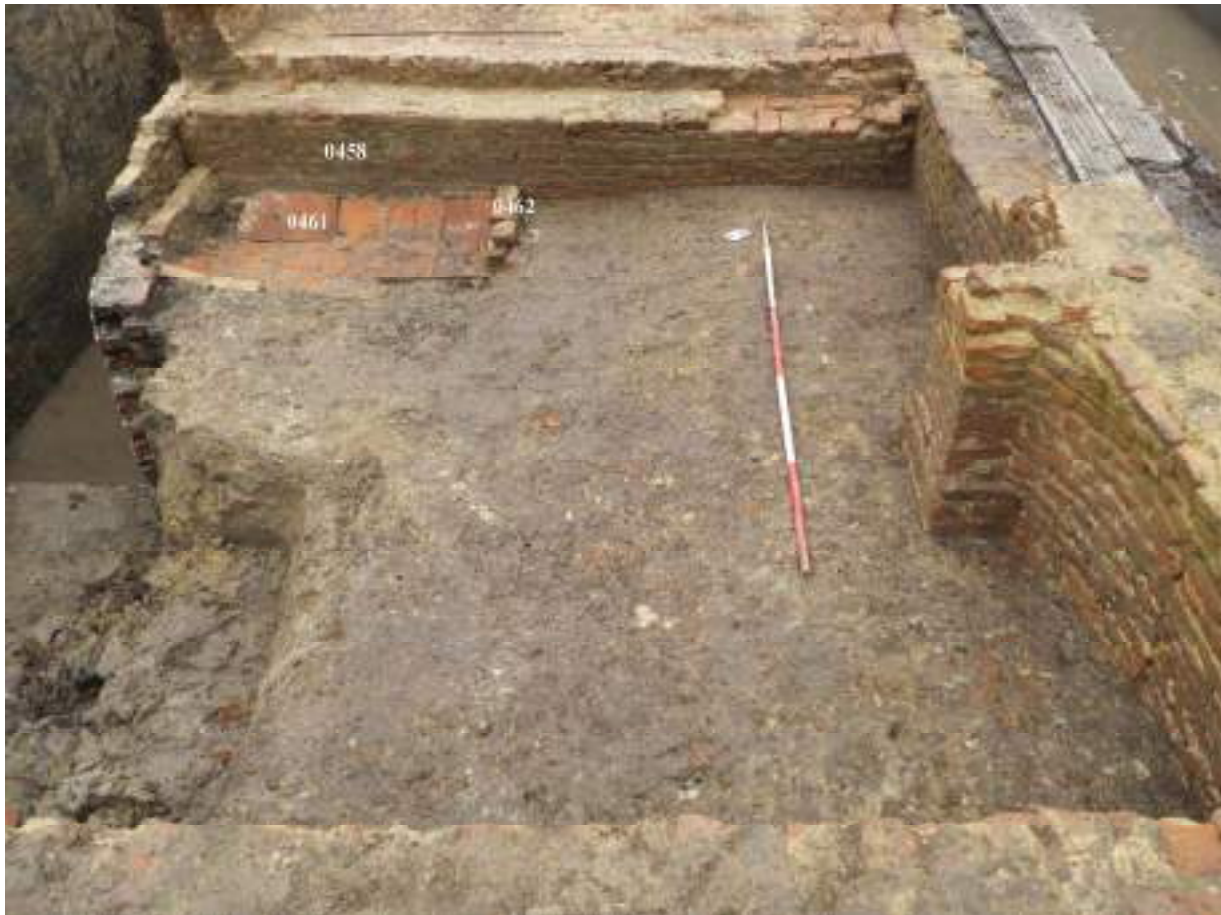
Muur 0460 is een klein muurtje binnenin het huis. Het heeft bakstenen van 19x8x4cm en een lichtgele kalkmortel. Het is een soort 'bakje' dat tegen muur 0458 aangebouwd staat. De buitenzijde is grof gemetseld, de binnenzijde verzorgder en er ligt een tegelvloertje in. Uit de aard van het metselwerk blijkt dat het 'bakje' verzonken was in de vloer van de kamer.

Figuur 3.3.5-36: muurtje 0462 met vloer 0461

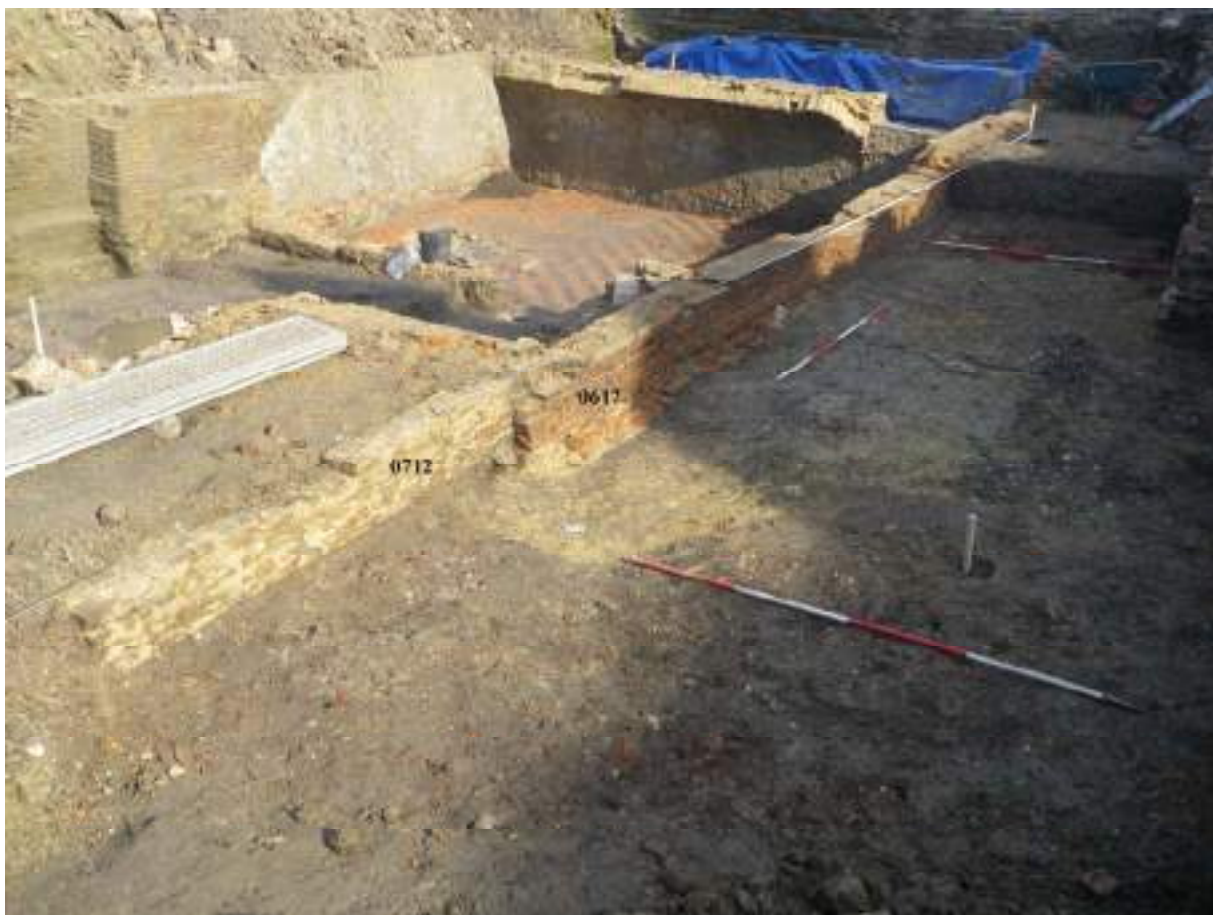
Muur 0712 heeft bakstenen van 16.5x8x5cm en is gemetseld in een kruisverband met lichtgele kalkmortel. De muur is aan de buitenzijde erg slordig, met zeer veel kalkmortel gemetseld. Aan de binnenzijde is hij echter wel netjes afgewerkt, vermoedelijk gaat het om een constructie die in de grond verzonken was. Hij is jonger dan muur 0617, het verband met muur 0513 kon niet op het terrein vastgesteld worden omdat 0513 reeds weggegraven was toen 0712 vrij gelegd werd. Anderzijds is er in 0513 geen aanzet te zien van een muur, meer nog, 0513 bezit op de plaats waar 0712 aansluit zandstenen hoekblokken waarvan we mogen aannemen dat zij bedoeld waren om gezien te worden. We kunnen dus besluiten dat 0712 niet alleen jonger is dan 0617, maar dat deze muur ook jonger moet zijn dan muur 0513. De bewaarde hoogte is 9.10+TAW. Een bijhorend vloerniveau ligt op 8.84+TAW.

Figuur 3.3.5-37: muur 0712, buitenzijde, gezien vanuit het zuidoosten

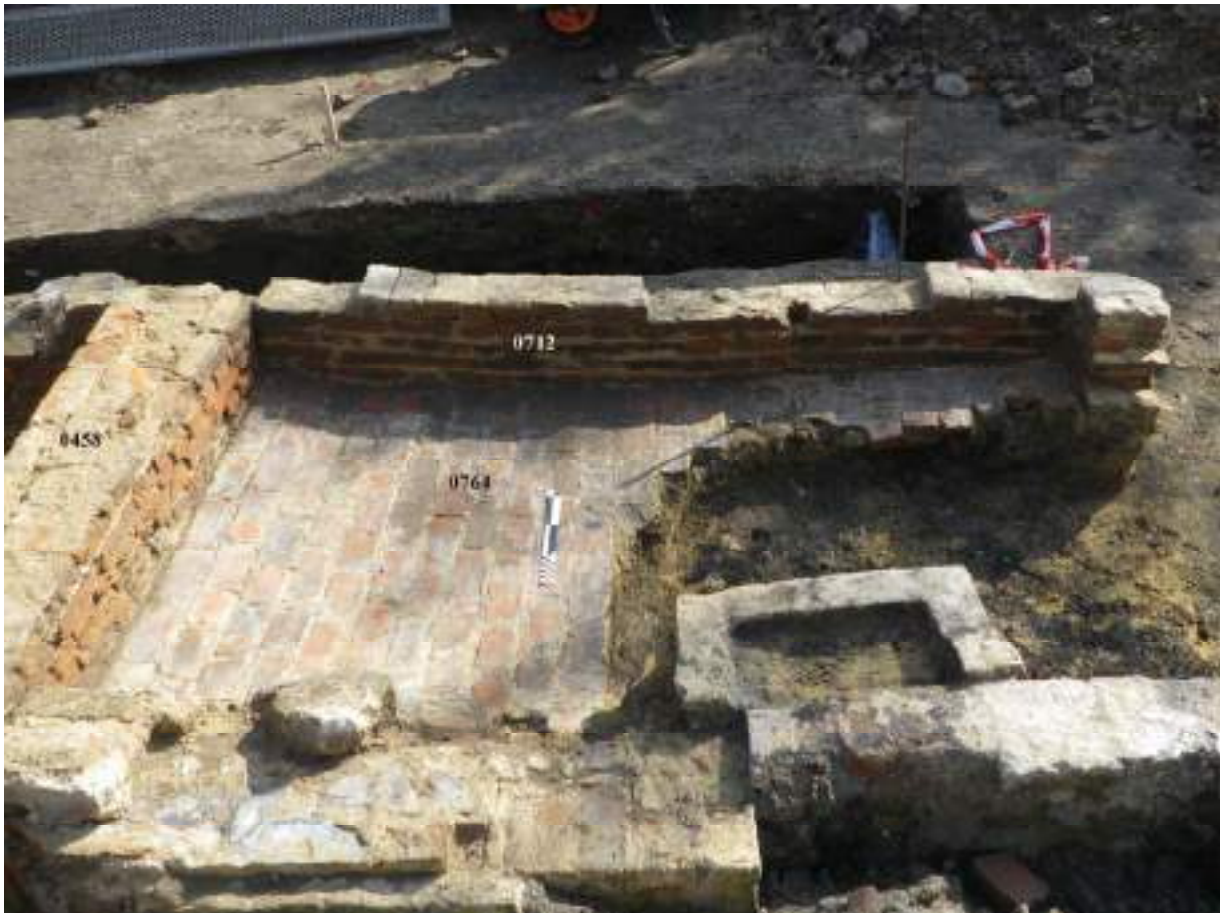
Figuur 3.3.5-38: muur 0712, binnenzijde, gezien vanuit het westen, en vloer 0764.

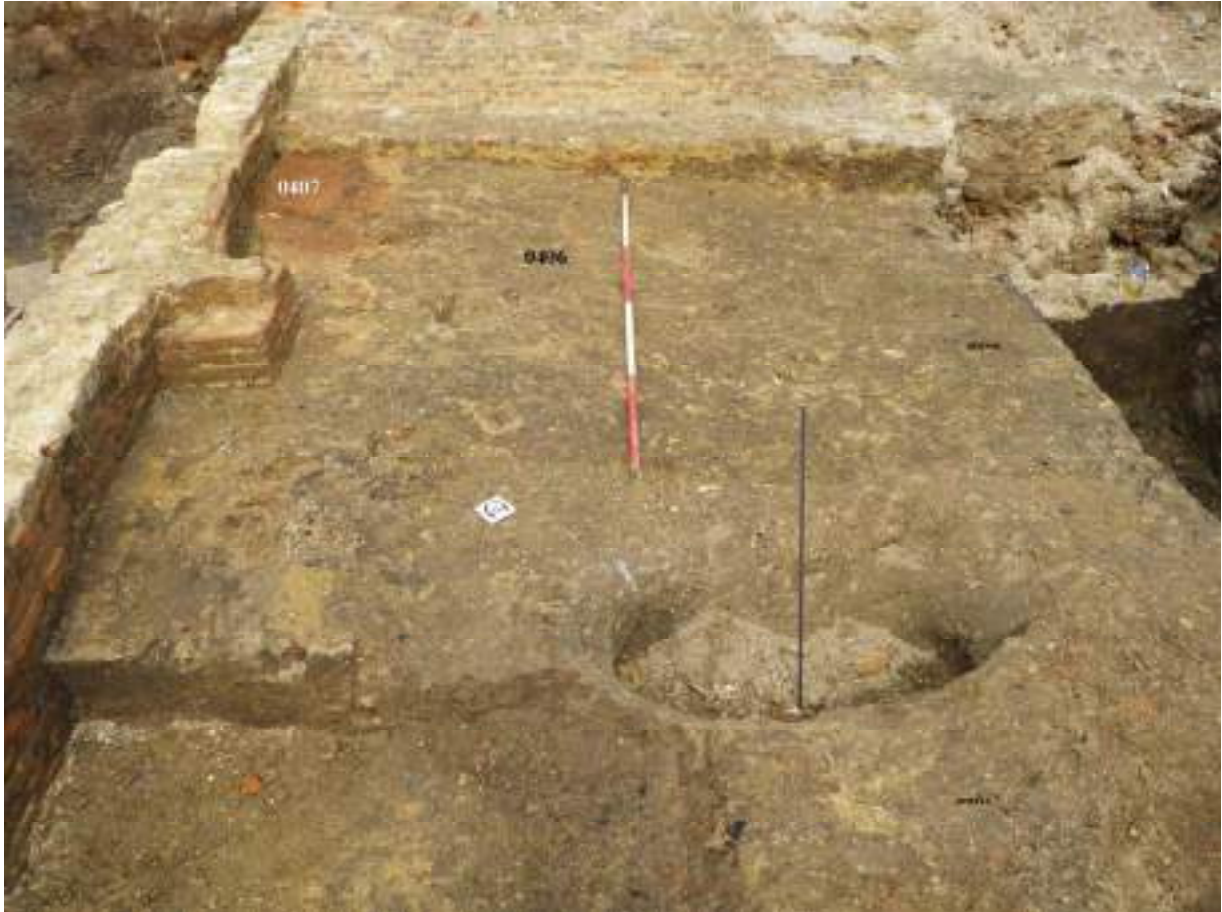
Figuur 3.3.5-39: laag 0406

In het zuidoosten volgen drie tegelvloeren elkaar op. Van de oudste was slechts een klein gedeelte bewaard. Deze leek op laag 0406 te liggen (laag 0406 ligt op laag 0445, zie hierboven). Laag 0406 is een donkerbruine gevlekte laag lemig zand. Deze laag was tevens in een kuil gestort (interface kuil 0404) die redelijk diep doorheen de oudere lagen gegraven was. 0406 bevatte aardewerk uit de 15<sup>de</sup> eeuw.

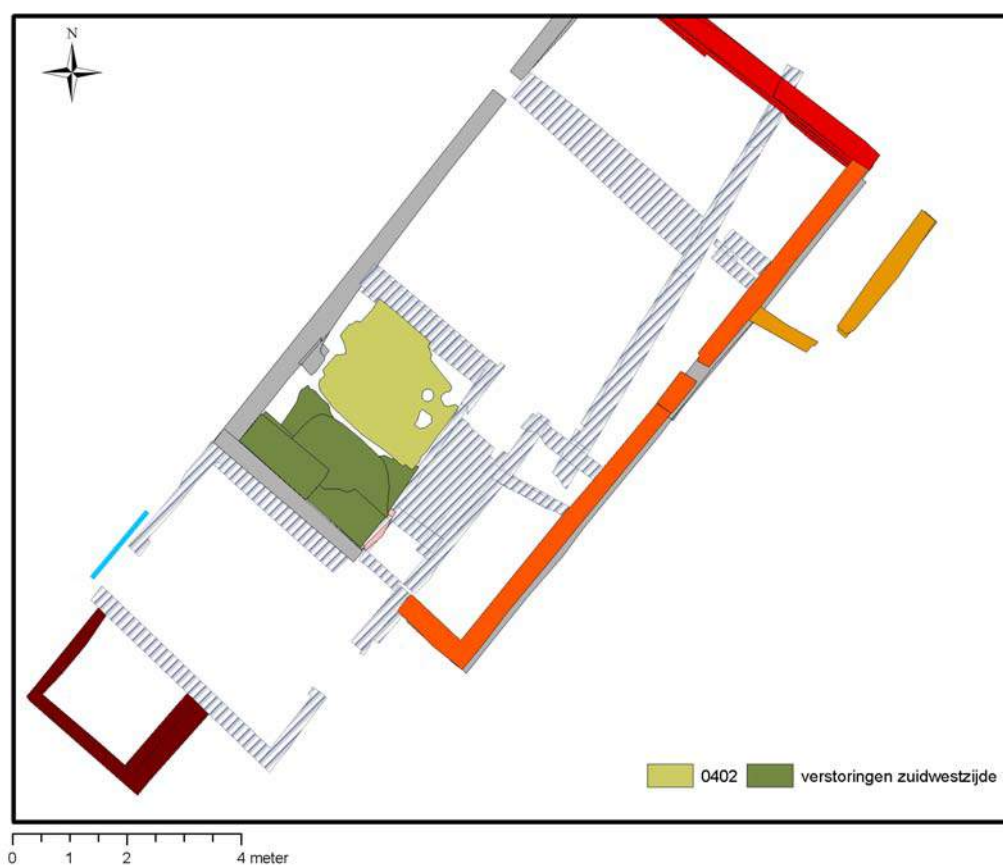
Figuur 3.3.5-40: vloer 0402

Een volgende vloer was vloer 0402 (9.32+TAW, zie F0402), een donkergele kalkmortellaag met enkele tegels in rood aardewerk van 17x17cm in een halfsteens verband. Hierboven lag laag 0319 bis, een bruine gevlekte laag met veel kalkmortelbrokjes.

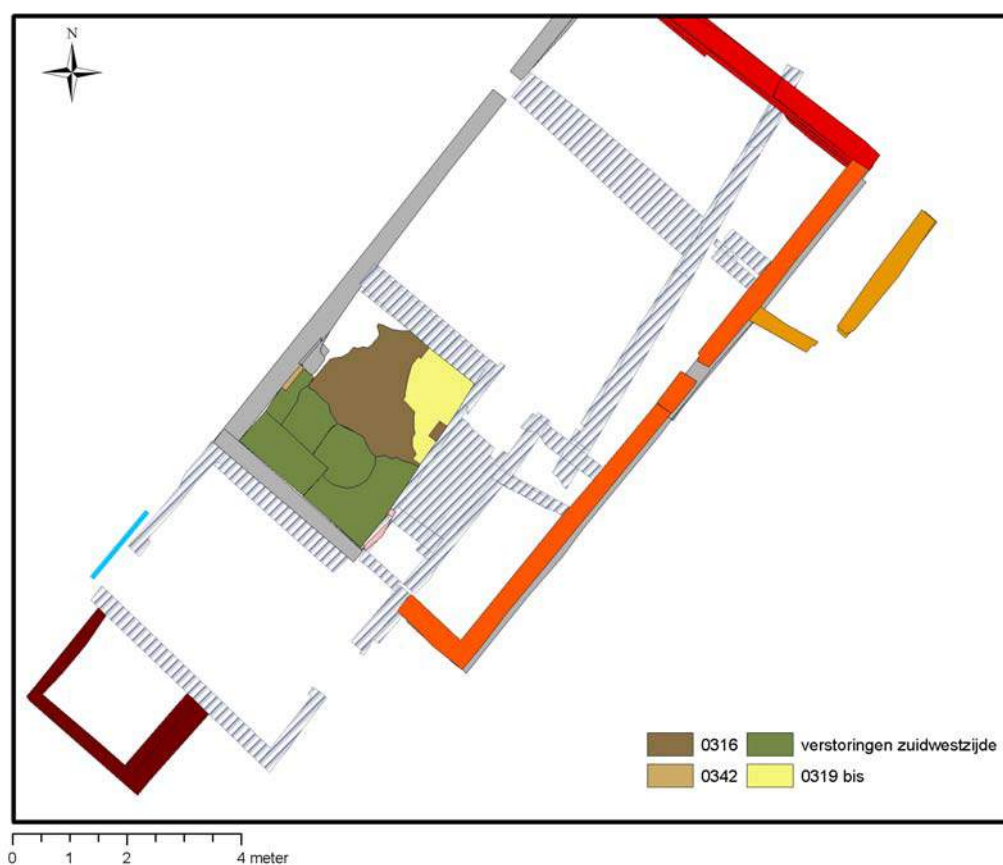
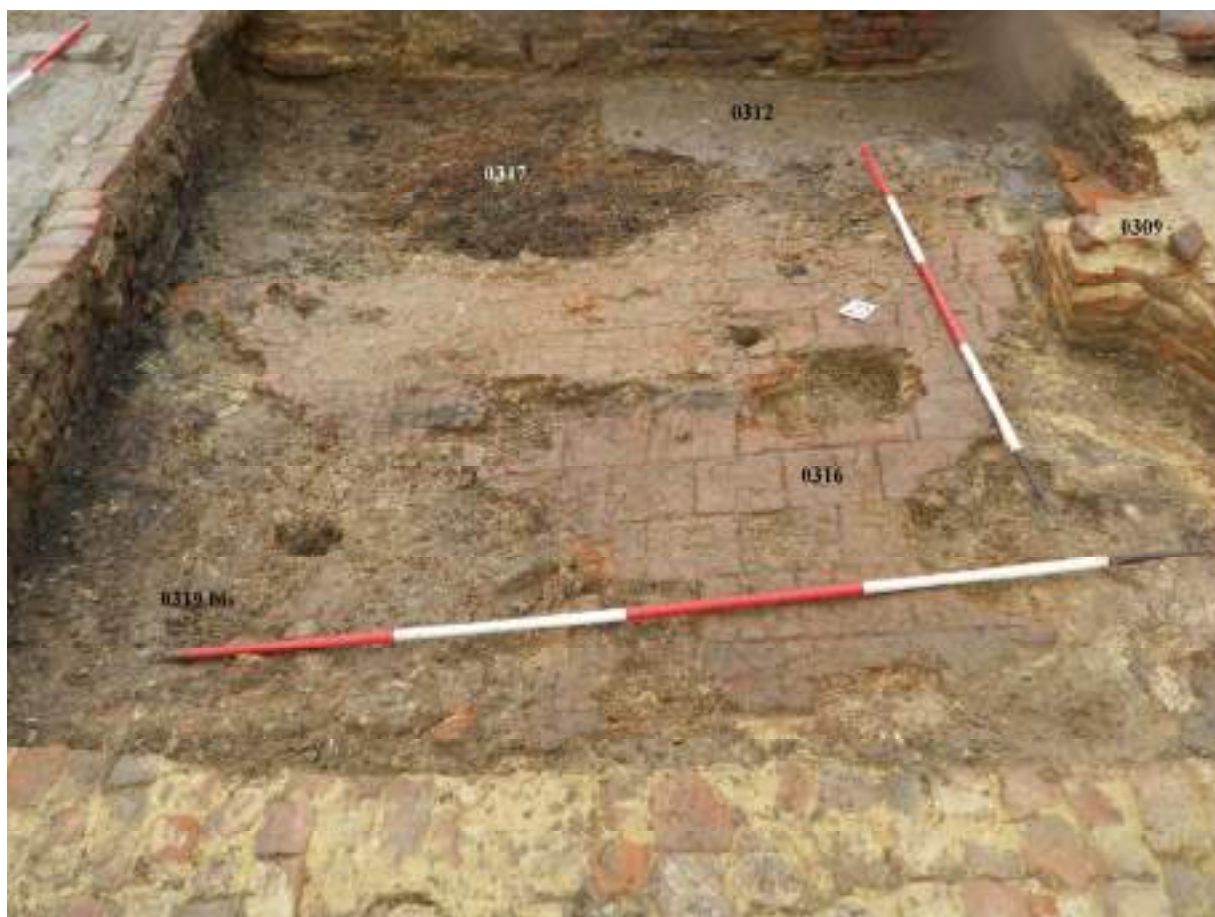
Figuur 3.3.5-42: vloer 0316

Vloer 0316 (9.30+TAW, zie plan 9B) is de volgende vloer, met tegels in rood aardewerk van 20x20cm, in een halfsteens verband. De kalkmortel is lichtgeel. Tegen muur 0235 ligt een afboording in baksteen (0342), vermoedelijk is deze gelijktijdig met vloer 0316 maar dit is onzeker). Deze vloer lag oorspronkelijk dicht tegen de haard aan, maar is door een nog onervaren werkman aan het begin van dit niveau mee weggegraven met een bovenliggende puinlaag.

Zowel 0402 en 0316 lijken aan de zuidwestzijde verstoord. Het spoor dat deze vloeren verstoorde heeft spoornummer 0319 gekregen (zie F0402, plan 9B), geen interfacenummer. 0319 is een donkerbruine gevlekte laag lemig zand met wat baksteen-, mortel -, houtskool- en metaalslak - brokjes. De kuil lijkt jonger te zijn dan de jongste vloer (0316) en vergraaft zelfs vloer 0457 (zie hierboven, 14<sup>de</sup> eeuw). Deze laag bevat materiaal uit de 15<sup>de</sup> eeuw (15B?).

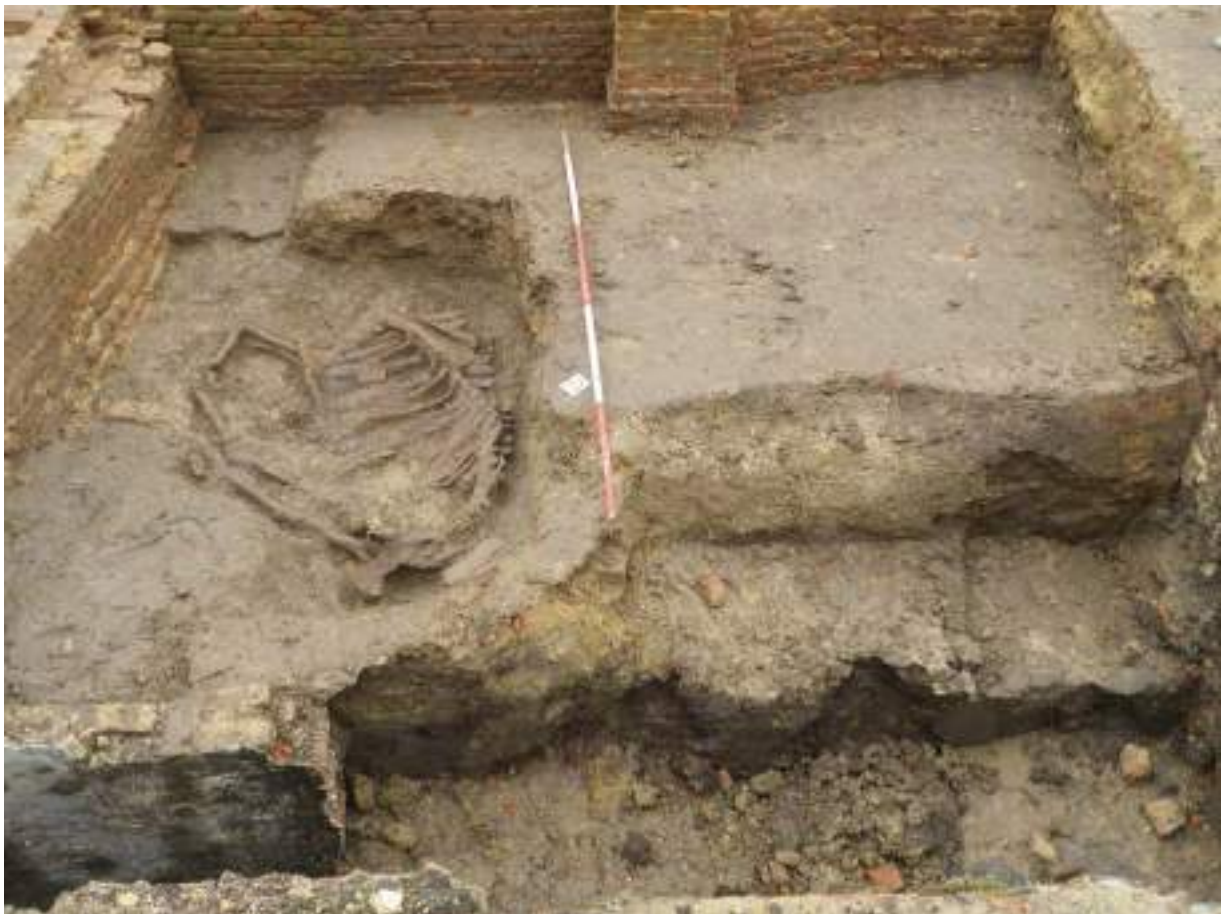
Figuur 3.3.5-45: kadaver in kuilvulling 0490

(Onduidelijkheid: De kuil die deze constructie vergraven heeft is kuil met interface 0489 en vulling 0490. 0490 bevatte een skelet van een dier, vermoedelijk een rund. De hoek van muurtje 0460 is volledig weggebroken door deze vergraving. Vulling 0490 lijkt zeer sterk op spoor 0319, en ook de uitgebreidheid van het spoor lijkt deels overeen te komen. Het lijkt voor de hand liggend om de twee kuilen te beschouwen als één geheel. 0490 en 0319 lijken alletwee materiaal uit de 15<sup>de</sup> eeuw te bevatten. Dus zelfs al zou er een stratigrafisch verschil tussen beide zijn, dan nog zou dat qua chronologie niet veel uitmaken. Indien we echter hierboven besproken interface 0344 van kuil 0317 projecteren op muur 0460 zien we dat de uitbraak van de hoek samenvalt met interface

Het feit dat er een runderkadaver mee in de kuilvulling gegooid wordt binnenin het huis wijst er wel op dat het om een tijdelijke uit gebruik name van het huis moet gaan...

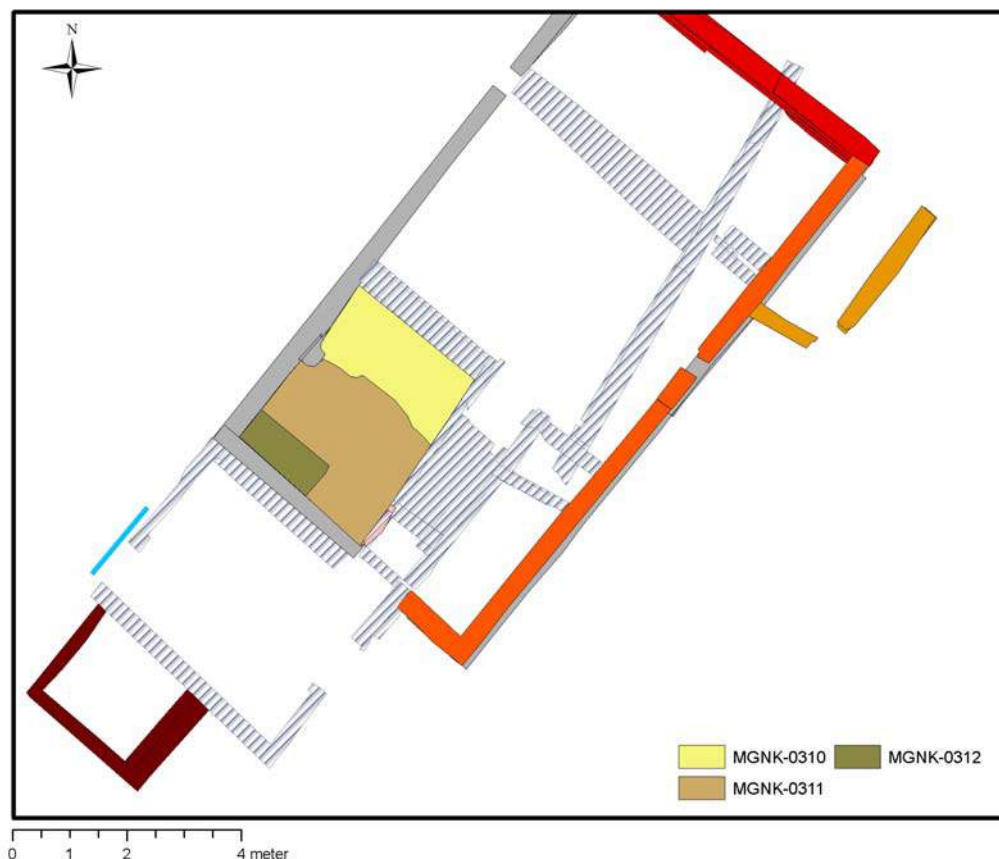
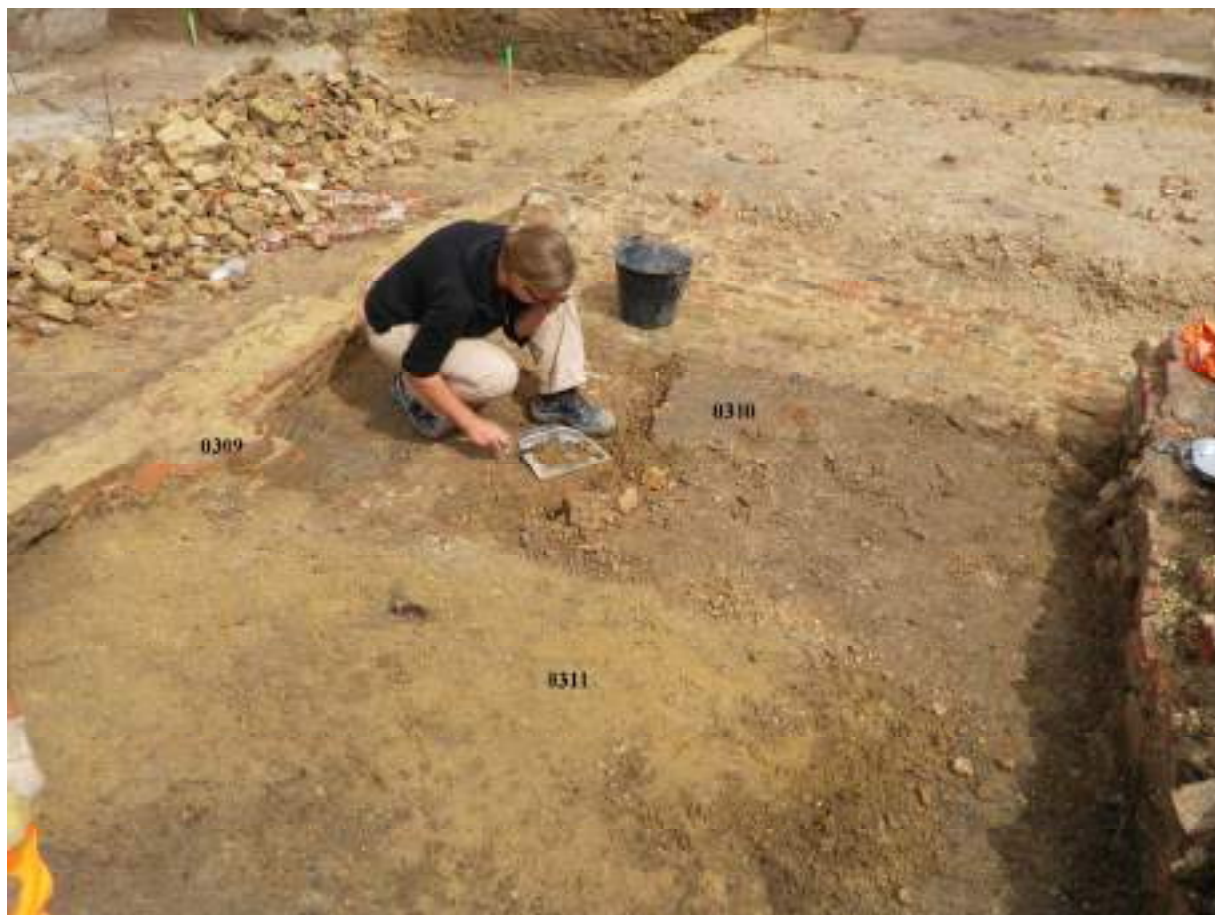
Figuur 3.3.5-46: lagen 0310, 0311 en 0312

Hierboven ligt laag 0311 (9.40+TAW, zie F0311), een donkergeel zandlaagje met op sommige plaatsen veel ijzerslakken en houtskool in en laag 0310 (9.35+TAW, geen plan), een donkerbruin laagje zand met veel baksteen- tegel- en mortelbrokjes (afbraak?) Qua datering kunnen deze lagen nog in de 14<sup>de</sup> of 15<sup>de</sup> eeuw geplaatst worden, qua functie behoren ze tot een fase van 'afbraak', eerder dan tot een 'gebruiksfase'. Opvallend genoeg liggen ze nog wel boven de hierboven besproken kuilen, ze lijken bovendien tegen muur 0307 te liggen, de opvolger van achtergevel 0485. Laag 0306 hier bovenop is een laag donkerbruin lemig zand die over de haardwang van haard 0309 ligt (9.44+TAW, zie F0306) bevat ceramiek uit de 15<sup>de</sup>-16<sup>de</sup> eeuw en bovendien een munt uit de periode 1460-1500. We kunnen deze laag interpreteren als een uit gebruik name van haard 0309.

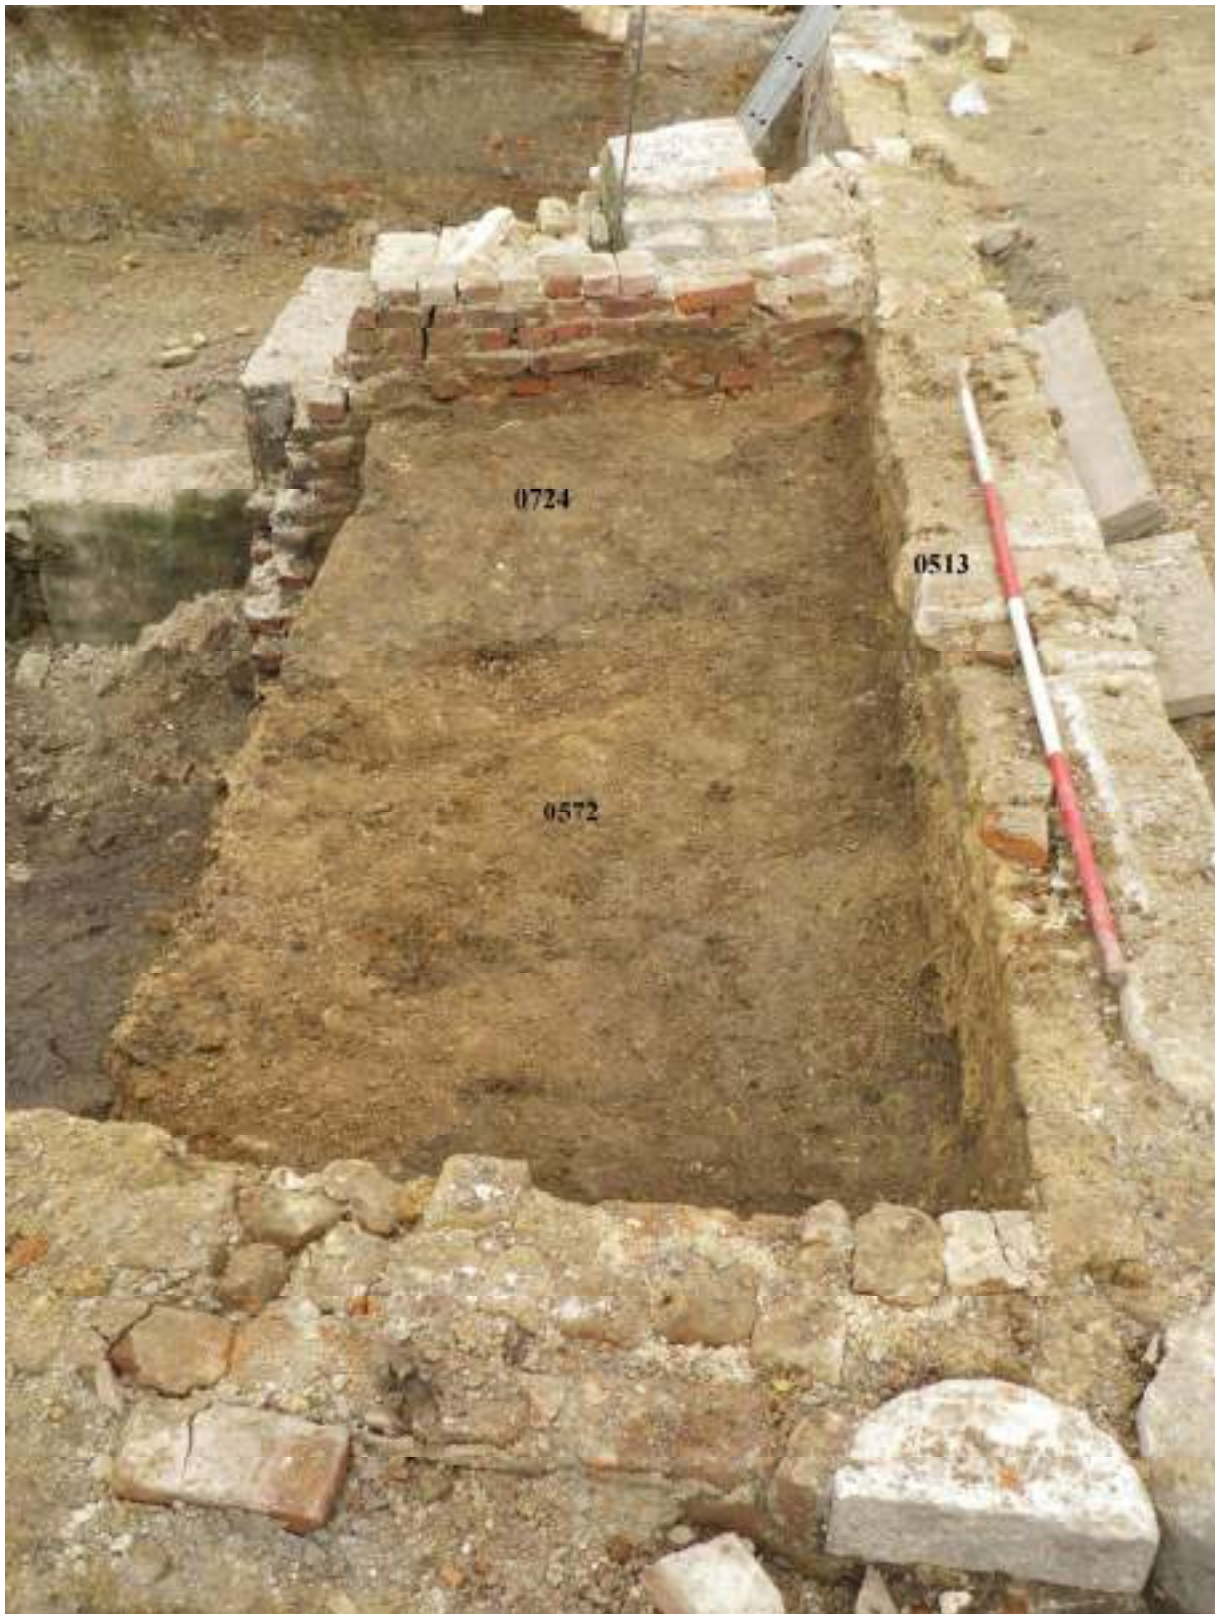
Figuur 3.3.5-49: laag 0572, gezien vanuit het zuiden

Boven 0578 ligt een plaatselijk laagje puin, laag 0572 (9.08+TAW, zie F0572). Mogelijk heeft dit te maken met de afbraak van muur 0617 voor de bouw van muur 0513? 0572 bevat slechts 2 scherven, mogelijk te dateren in de 15<sup>de</sup> of 16<sup>de</sup> eeuw.

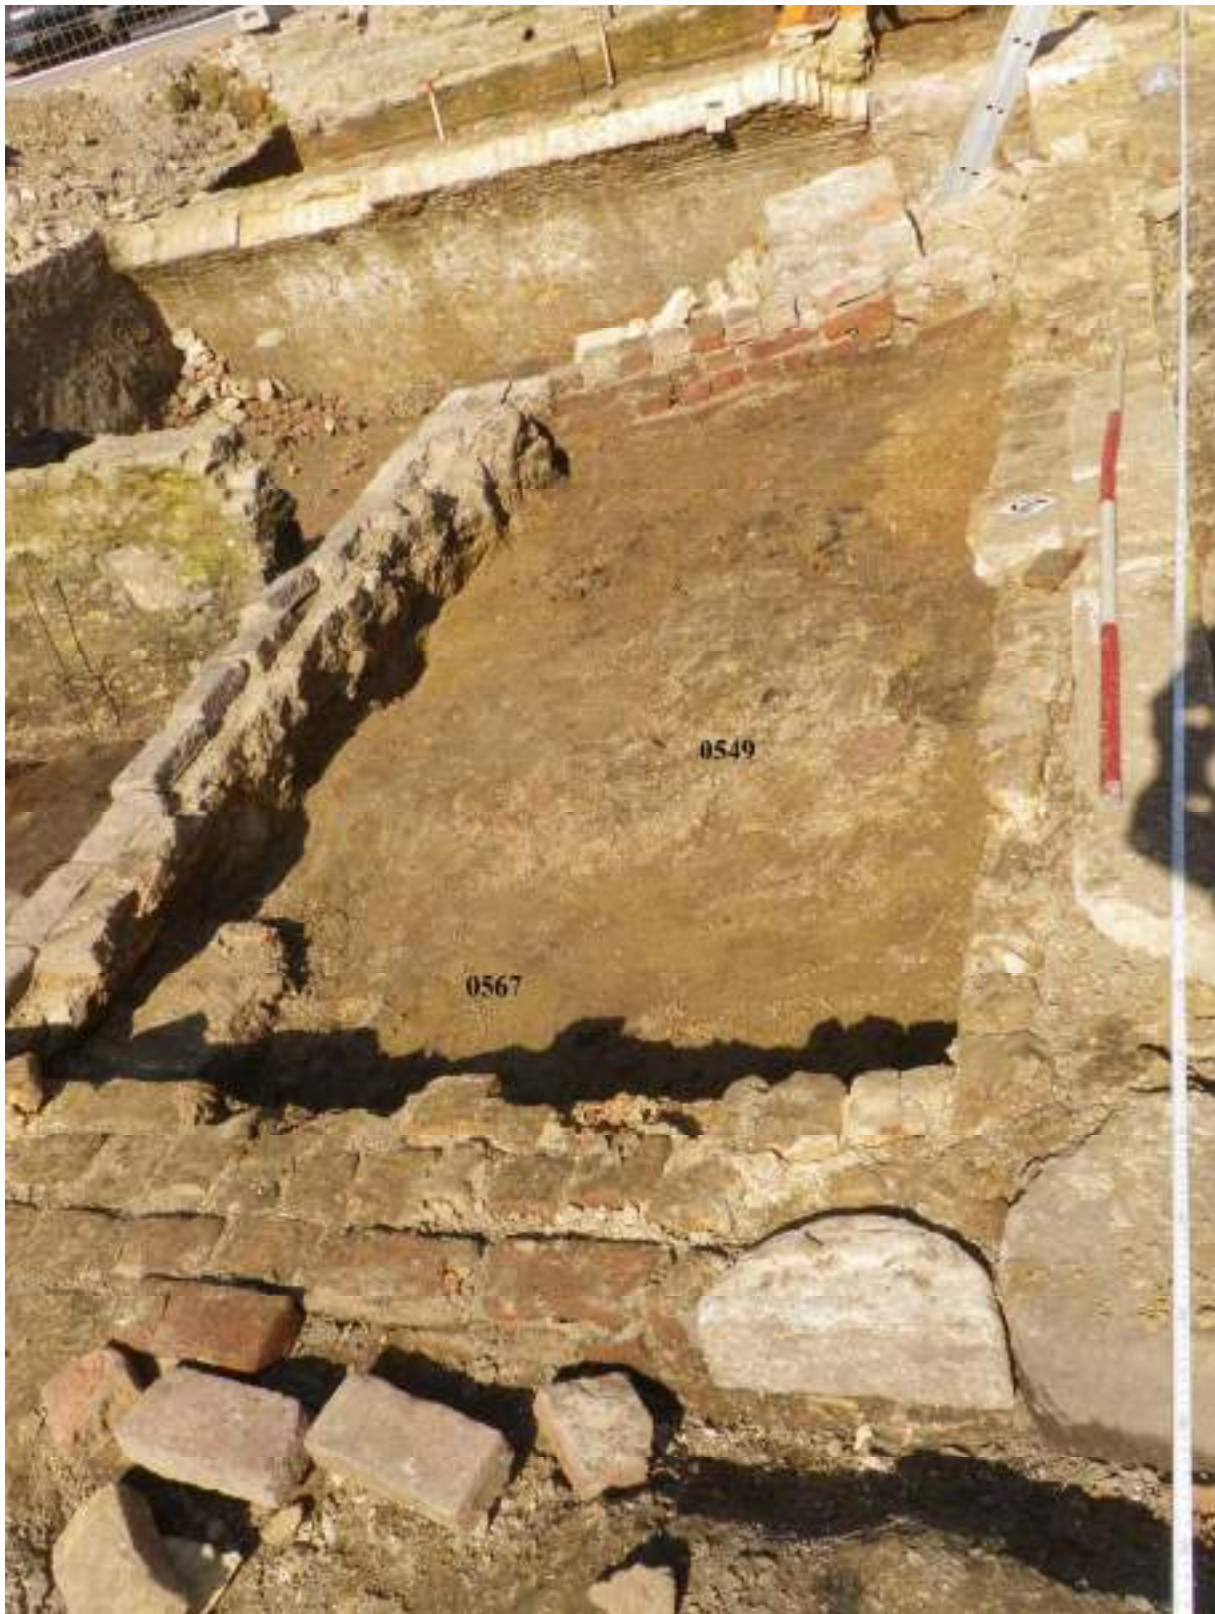
Figuur 3.3.5-50: lagen 0567 en 0549, gezien vanuit het zuiden

Bovenop 0572 ligt een laagje geel lemig zand (0567, 9.24+TAW, zie F0572) met daarop een zeer slecht bewaard mortellaagje (0549, 9.25+TAW, zie F0549), echter zonder bewaarde tegels. De schaarse ceramiek uit deze laag valt vermoedelijk te dateren in de 15<sup>de</sup>, 16<sup>de</sup> of 17<sup>de</sup> eeuw.

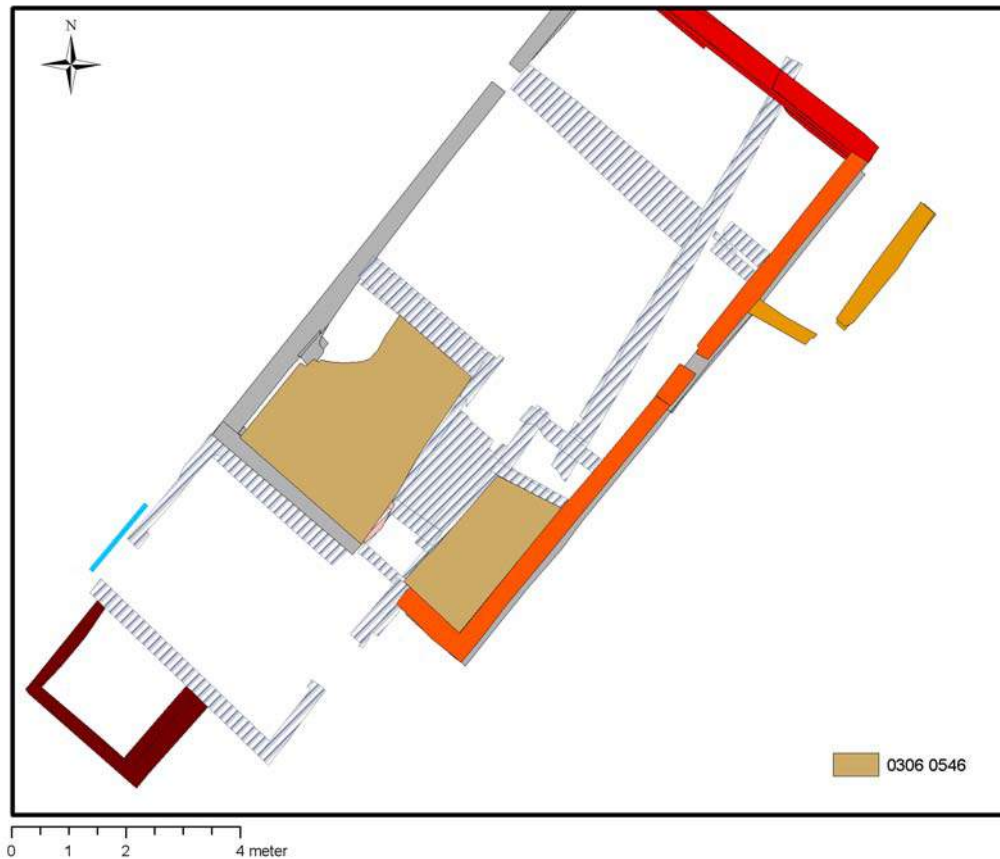
Figuur 3.3.5-51: lagen 0306 en 0546

Boven 0548 ligt een puinig laagje, 0547 en een donkerbruine laag lemig zand 0546 (zie plan 13, geen hoogte maar op foto is te zien dat deze laag gelijk ligt met de bovenzijde van 0513 op plan 13 en dat is 9.48+TAW). Deze laatste lijkt sterk op laag 0306 in de zuidwest zijde van het huis, die op ongeveer dezelfde hoogte ligt. 0546 bevat aardewerk uit de 14<sup>de</sup> of 15<sup>de</sup> eeuw (?), 0547 uit de 14<sup>de</sup>, 15<sup>de</sup> of 16<sup>de</sup> eeuw.

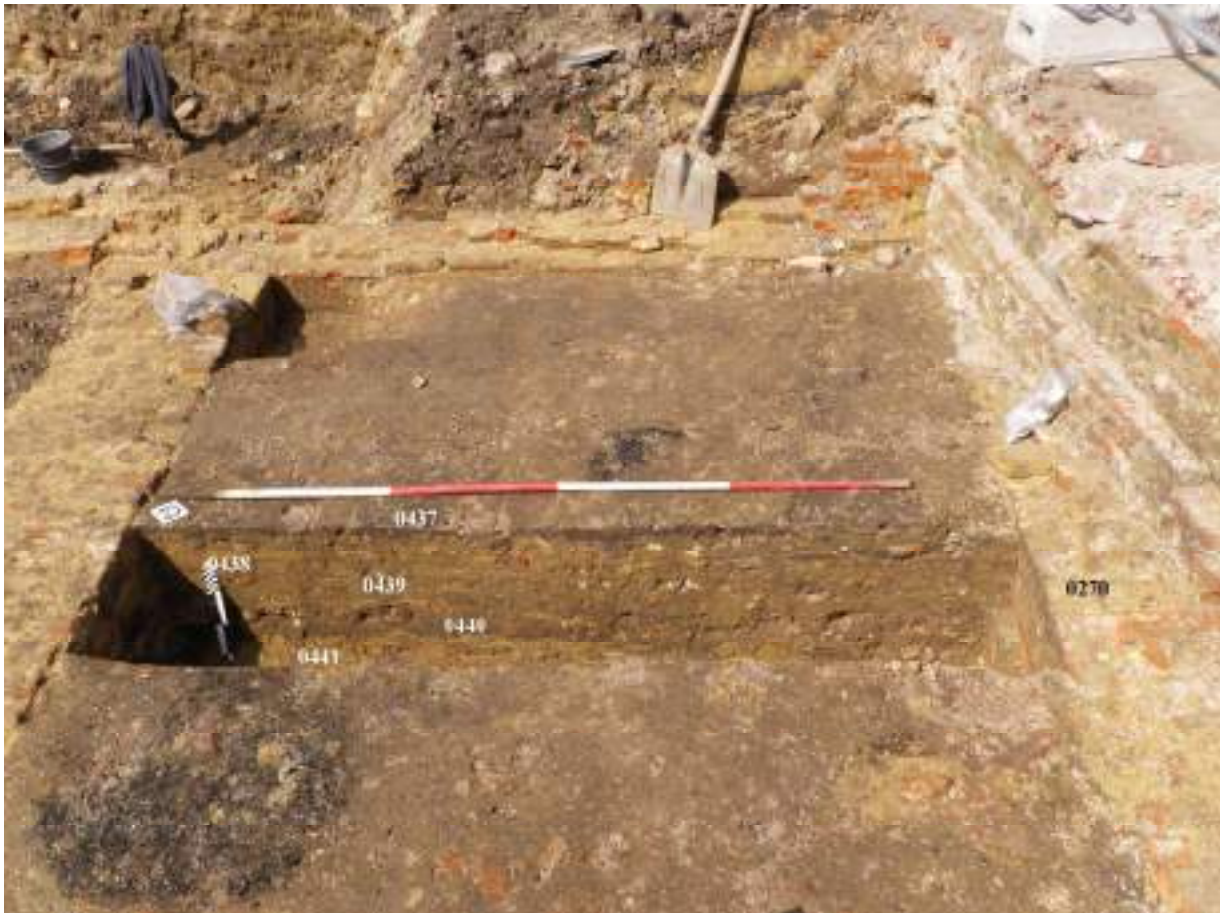
**Figuur 3.3.5-52: profiel 10**

Hiervoor kan profiel 10 geraadpleegd worden. In deze zone werden omwille van omstandigheden (te weinig plaats voor grond opslag) eerst de lagen ten westen van muur 0127 opgegraven, daarna pas de lagen ten oosten ervan. Dit maakt de correlatie van de verschillende laagjes erg ingewikkeld. Doorheen de westkant werd, vertrekkende van laag 0277, profiel 10 gezet om een zicht te krijgen op de verschillende vloerlagen. De lagen ten oosten van profiel 10 werden echter per ongeluk in één keer weg gegraven tot op laag 0441 (14<sup>de</sup> eeuw), waardoor er informatie verloren gegaan is.

De eerste laag bovenop de versnijding van muur 0270 is laag 0439 (9.22+TAW, niet op plan, enkel profiel 10). Dit is een donkerbruine gevlekte laag lemig zand.

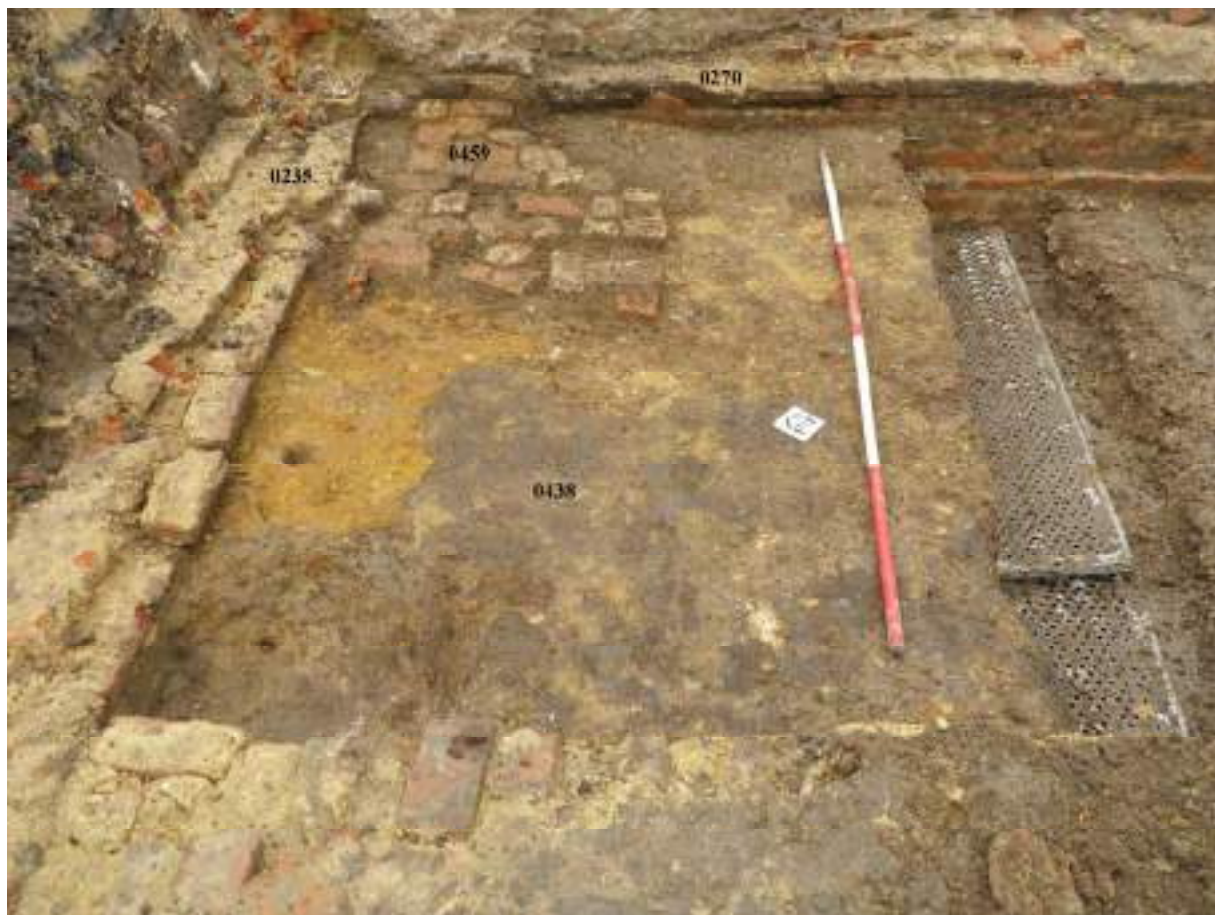
**Figuur 3.3.5-54: laag 0438 met loopplaatje en 0459**

Deze laag wordt gevolgd door 0438, een donkergele leemlaag met een donkerbruin looplaagje (9.30+TAW, zie F0459). In de hoek van 0236-0270 werd een grote hoeveelheid onafgewerkte koperen speldjes (zonder speldenkop?) gevonden. Het aardewerk is tezamen met laag 0437 verzameld en dateert uit de 15<sup>de</sup> eeuw.

Hier bovenop lagen een aantal bakstenen in een onregelmatige vorm, ingetekend als vloer 0459 (9.37+TAW, zie F0459), zij liggen in donkergeel zand. De bakstenen hebben verschillende afmetingen, sommige hebben een mortellaagje en andere niet, het zijn duidelijk hergebruikte bakstenen. Tegen muur 0236 lijkt er een afboording aanwezig te zijn in brokken witte zandsteen. Het gedeelte tegen 0270 lijkt redelijk in situ te liggen, de rest ziet er iets of wat verstoord uit. Dat dit geen standaard vloer is, spreekt voor zich. Er werden geen brandsporen op gevonden. Er werd ook nog gedacht aan een functie als fundering voor een haardwang maar hier bestaan verder geen aanwijzingen voor...
