### 3.3.5 Baksteenbouw middeleeuwen

### 3.3.5.1 Werkput 2

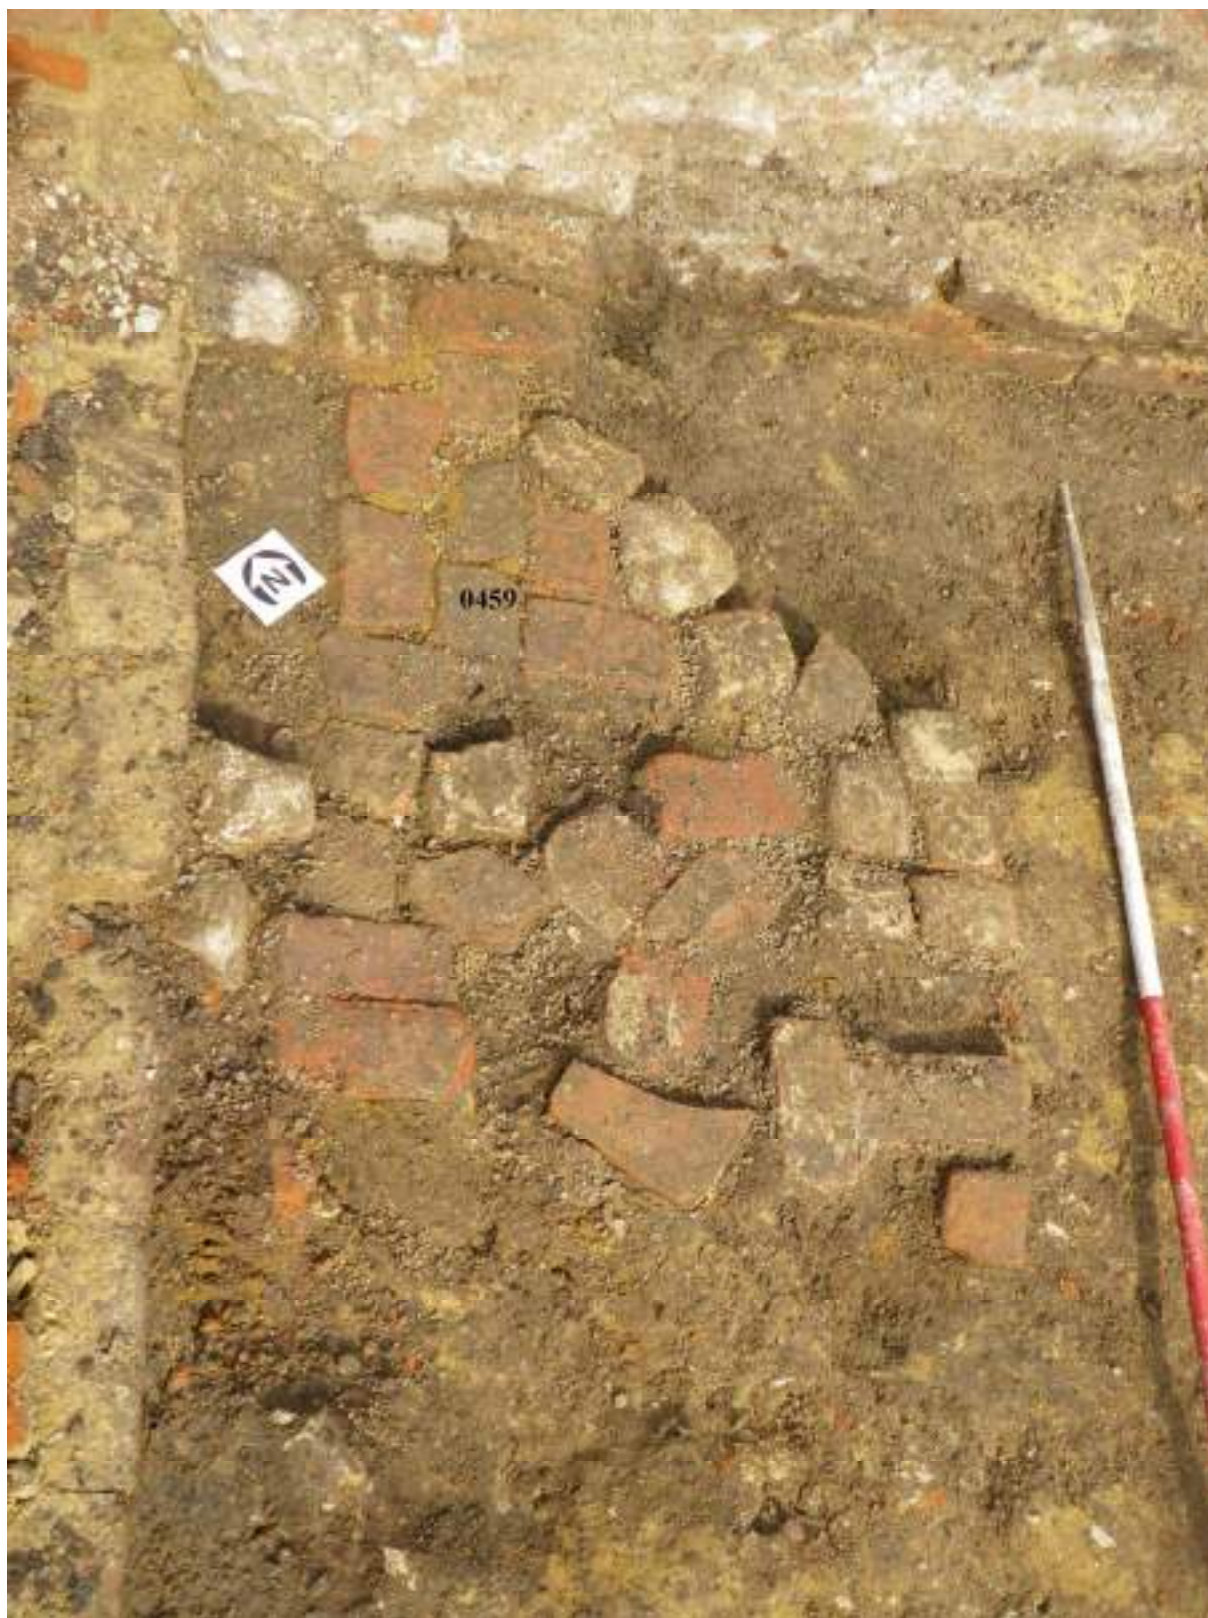
Figuur 3.3.5-55: vloer 0459

Hier bovenop lagen een aantal bakstenen in een onregelmatige vorm, ingetekend als vloer 0459 (9.37+TAW, zie F0459), zij liggen in donkergeel zand. De bakstenen hebben verschillende afmetingen, sommige hebben een mortellaagje en andere niet, het zijn duidelijk hergebruikte bakstenen. Tegen muur 0236 lijkt er een afboording aanwezig te zijn in brokken witte zandsteen. Het gedeelte tegen 0270 lijkt redelijk in situ te liggen, de rest ziet er iets of wat verstoord uit. Dat dit geen standaard vloer is, spreekt voor zich. Er werden geen brandsporen op gevonden. Er werd ook nog gedacht aan een functie als fundering voor een haardwang maar hier bestaan verder geen aanwijzingen voor...

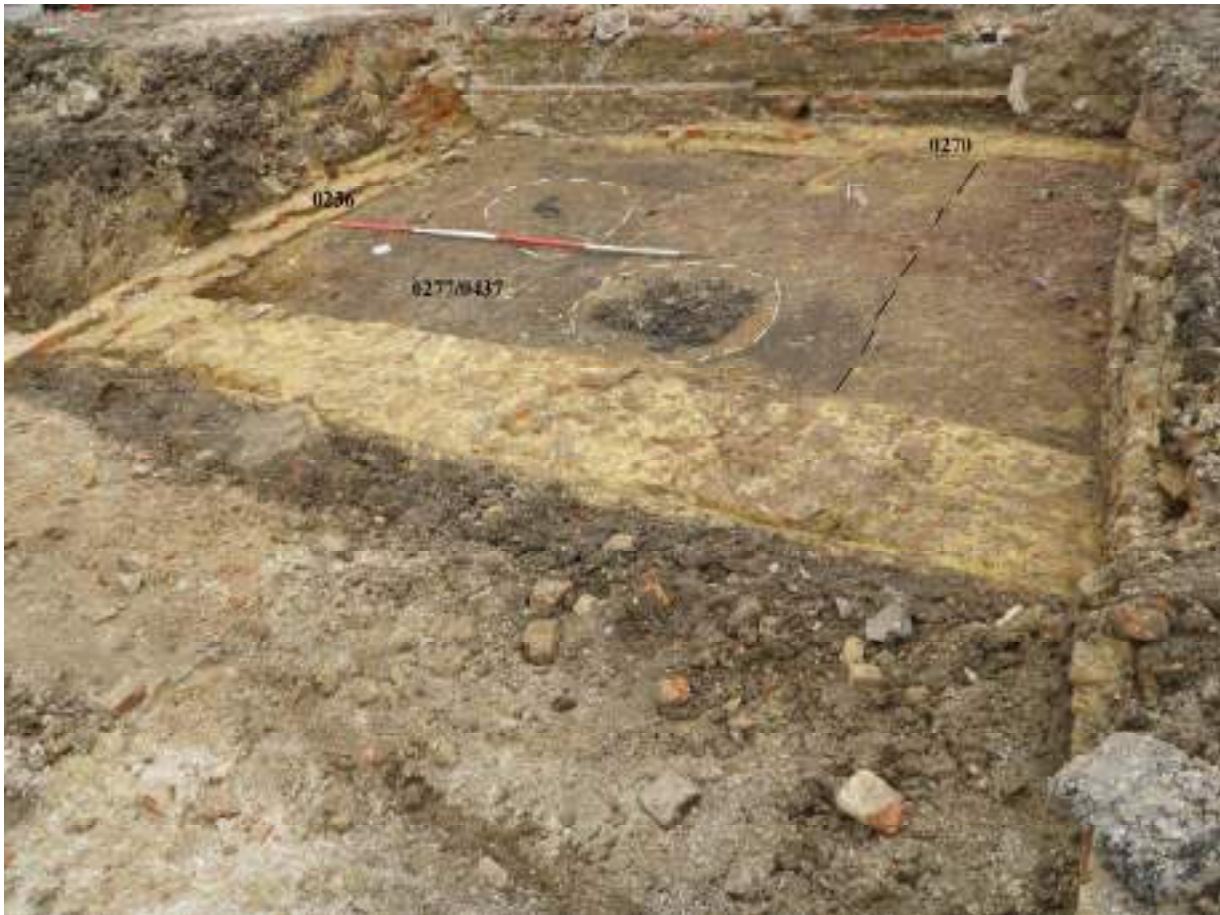
Figuur 3.3.5-57: sporen in laag 0277/0437

Boven 0438 ligt laag 0437, eveneens met een looplaagje. Deze werd gelijkgesteld met laag 0277, een donkerbruine gevlekte laag lemig zand (9.51+TAW). Deze werd opgetekend op plan 8. Deze laag was onduidelijk omwille van slechte weersomstandigheden en de nog onervarenheid van de arbeiders in het opschonen van laagjes. Er was teveel van de bovenliggende laagjes op het vlak blijven liggen waardoor het beeld vertroebeld werd (plan 8 toont enkele van de bovenliggende laagjes). Nadat de bovenliggende laagjes (zie hieronder) uiteindelijk verwijderd waren, bleken er –in retrospectieve- nog sporen aanwezig te zijn die echter niet werden opgetekend, wel gefotografeerd. Het gaat om een kleine cirkelvormige kuil met zwarte vulling (houtschool? steenkool? metaalslak?). Mogelijk bevindt zich er daarnaast nog eentje maar dit is zeer onduidelijk. Nog onduidelijker is een klein stukje muur dat tegen 0270 lijkt te staan. Is dit het restant van een haardwang? Of een ander muurtje? Al deze sporen bevinden zich ten westen van laag 0269. Laag 0277 bevatte een munt uit de periode 1482-1496.

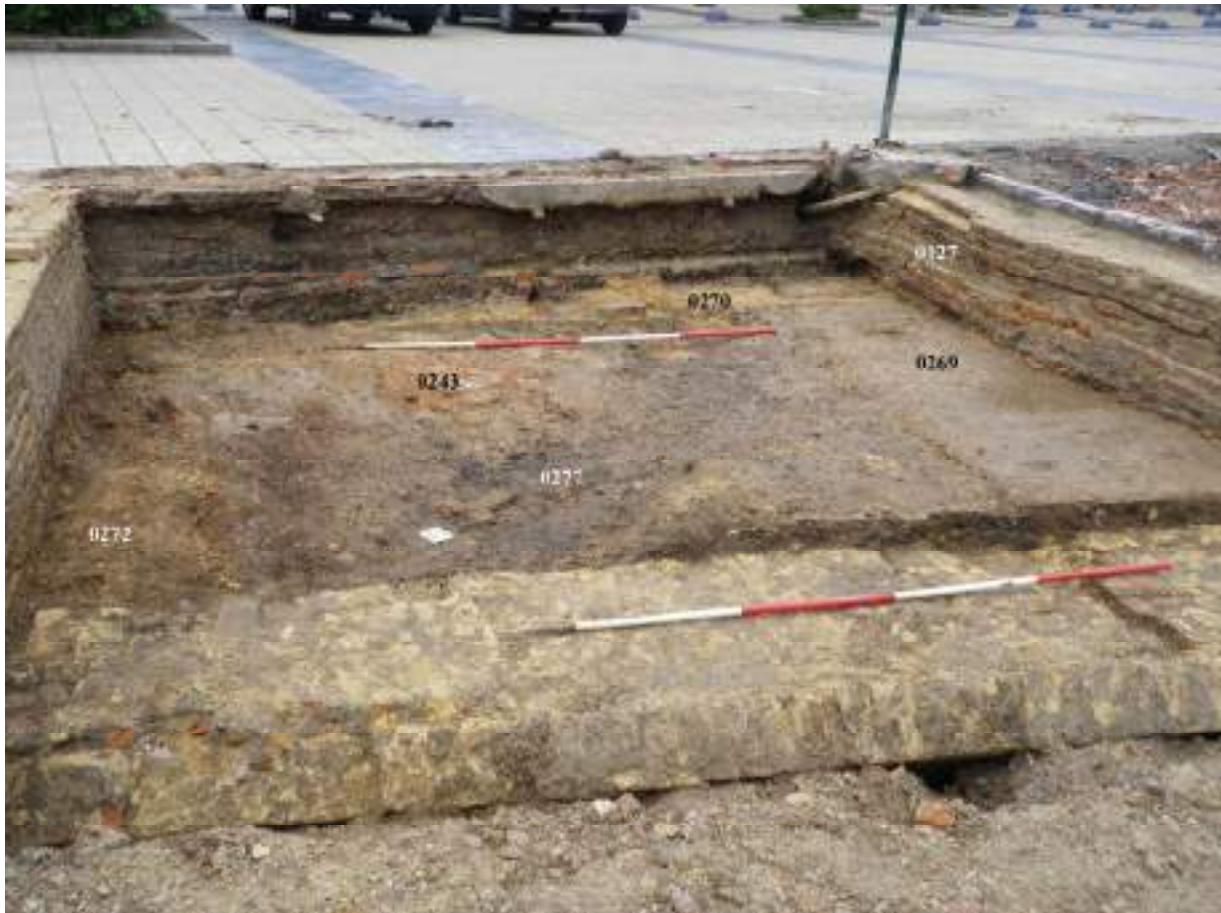
Figuur 3.3.5-58: laag 0269 en vloer 0243

Aan de oostkant vinden we bovenop laag 0277 laag 0269 terug onder een puinlaag. Dit is een bruinigrijze leemlaag (9.54+TAW, zie plan 8) die lichtjes verzonken lijkt in laag 0277. De westgrens van laag 0269 is zeer scherp en ligt ongeveer in het midden van de kamer. Deze laag bevatte geen aardewerk.

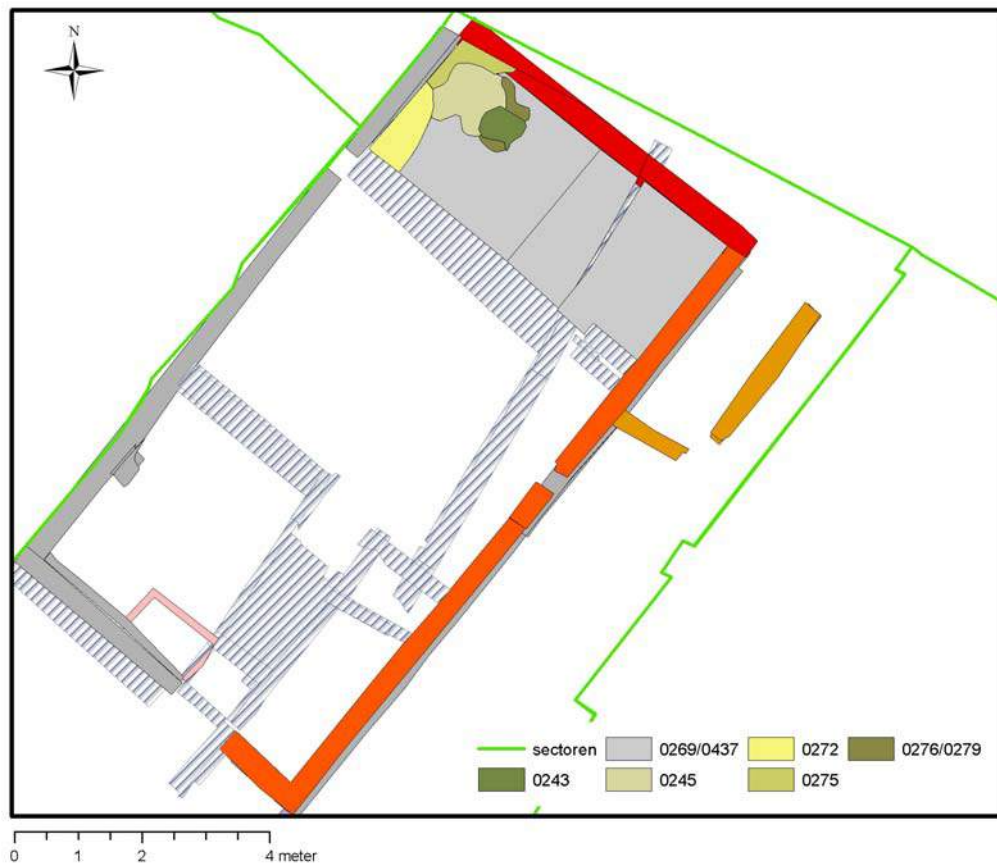
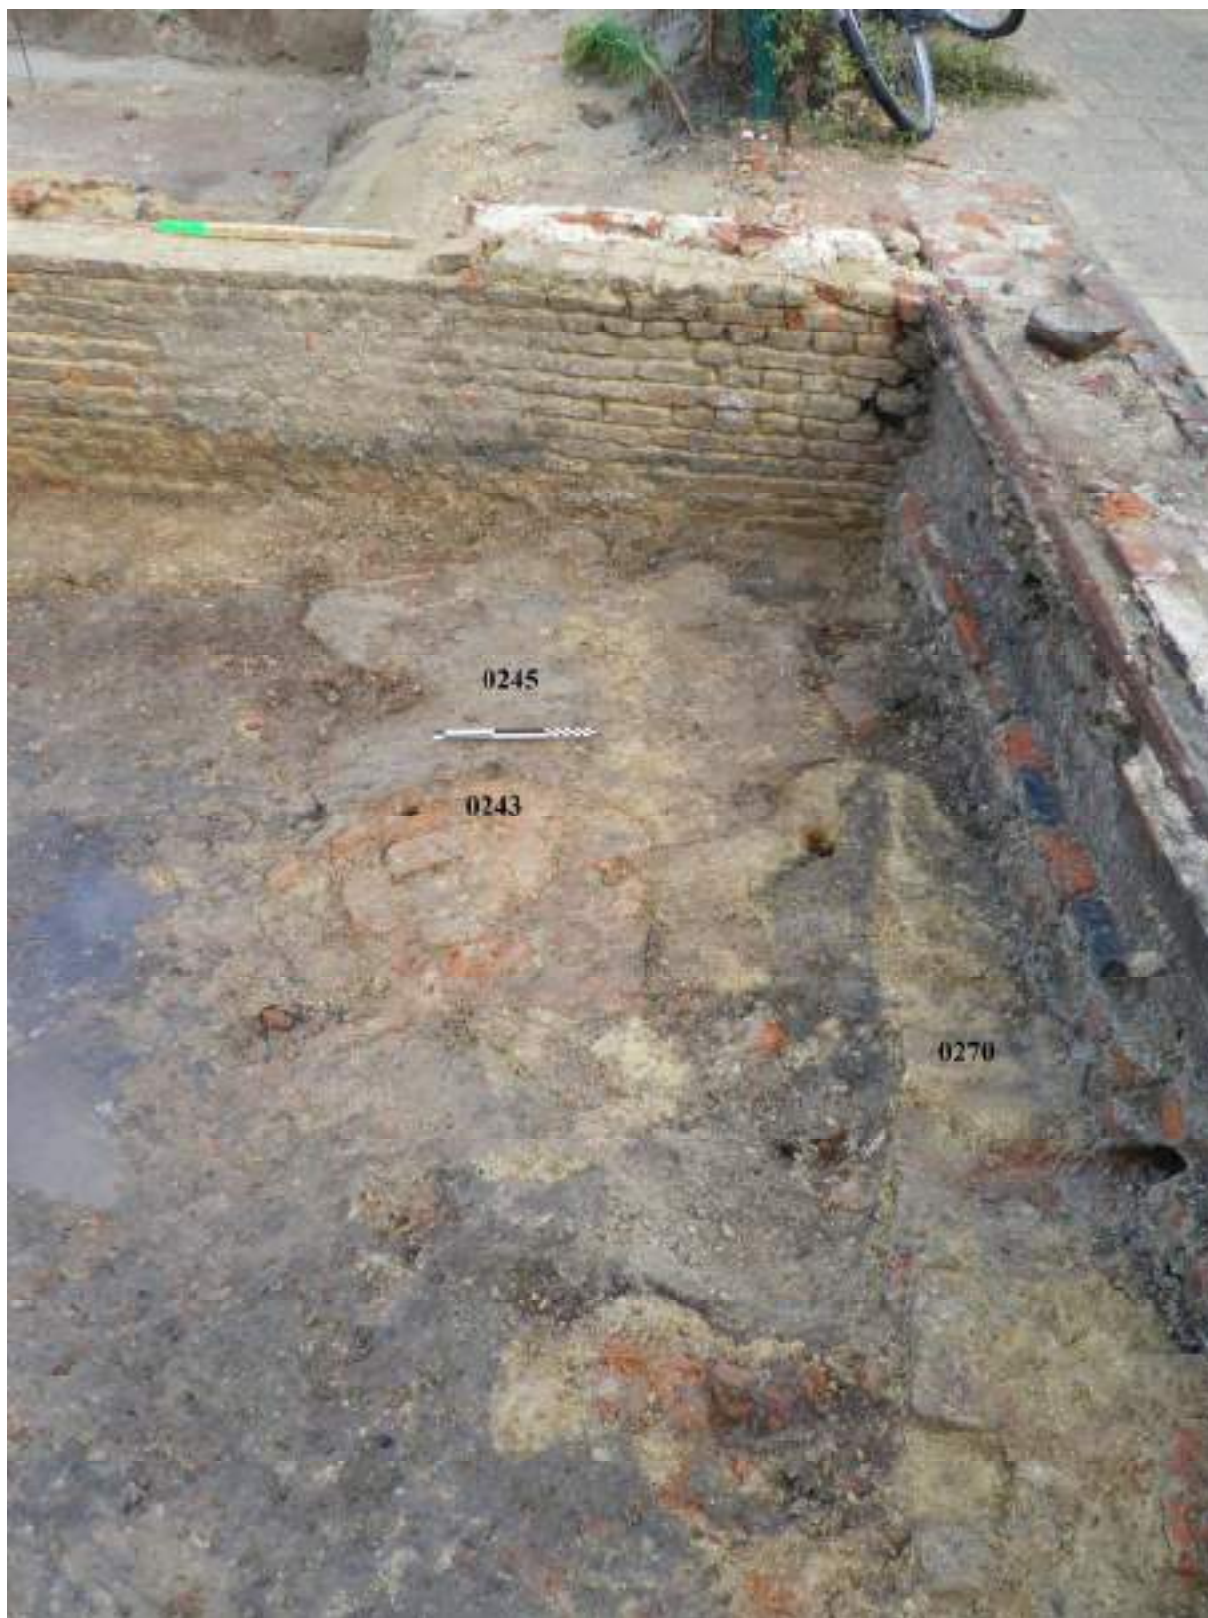
Figuur 3.3.5-59: vloer 0243

In het westen ligt er bovenop laag 0277 een restant lichtbruin lemig zand (0279, gelijkgesteld met 0276, 9.51+TAW, zie plan 8 + F0276). In deze lagen bevond zich geen ceramiek. Hier bovenop bevond zich een klein stukje vloer, namelijk 0243 (9.52+TAW, zie plan 8), bestaande uit enkele bakstenen. De vloer zelf leek erg rommelig, maar na het verwijderen van de bakstenen leek het er sterk op dat het een vloer betrof in visgraatmotief. De indrukken van de bakstenen maten 17x8x4 cm. Een andere mogelijkheid is dat het een klein haardplaatsje betreft, er zijn echter geen sporen van brand aanwezig en ook in de rest van de ruimte liggen verspreide bakstenen. Boven dit spoor en boven 0269 lag een puinlaag, deze kan afkomstig geweest zijn van een uitgebroken vloer.....

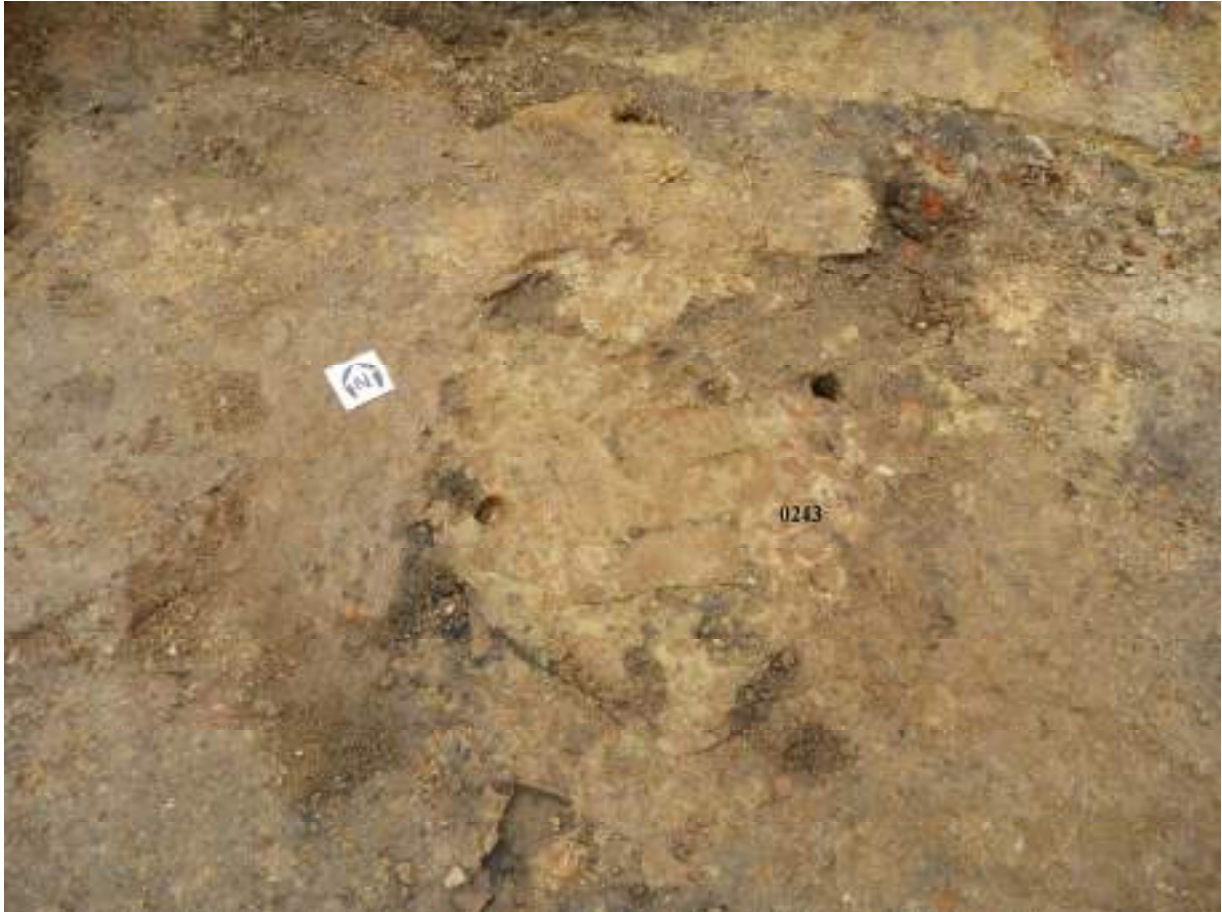
Figuur 3.3.5-61: afdrukken van vloer 0243 in kalkmortel.

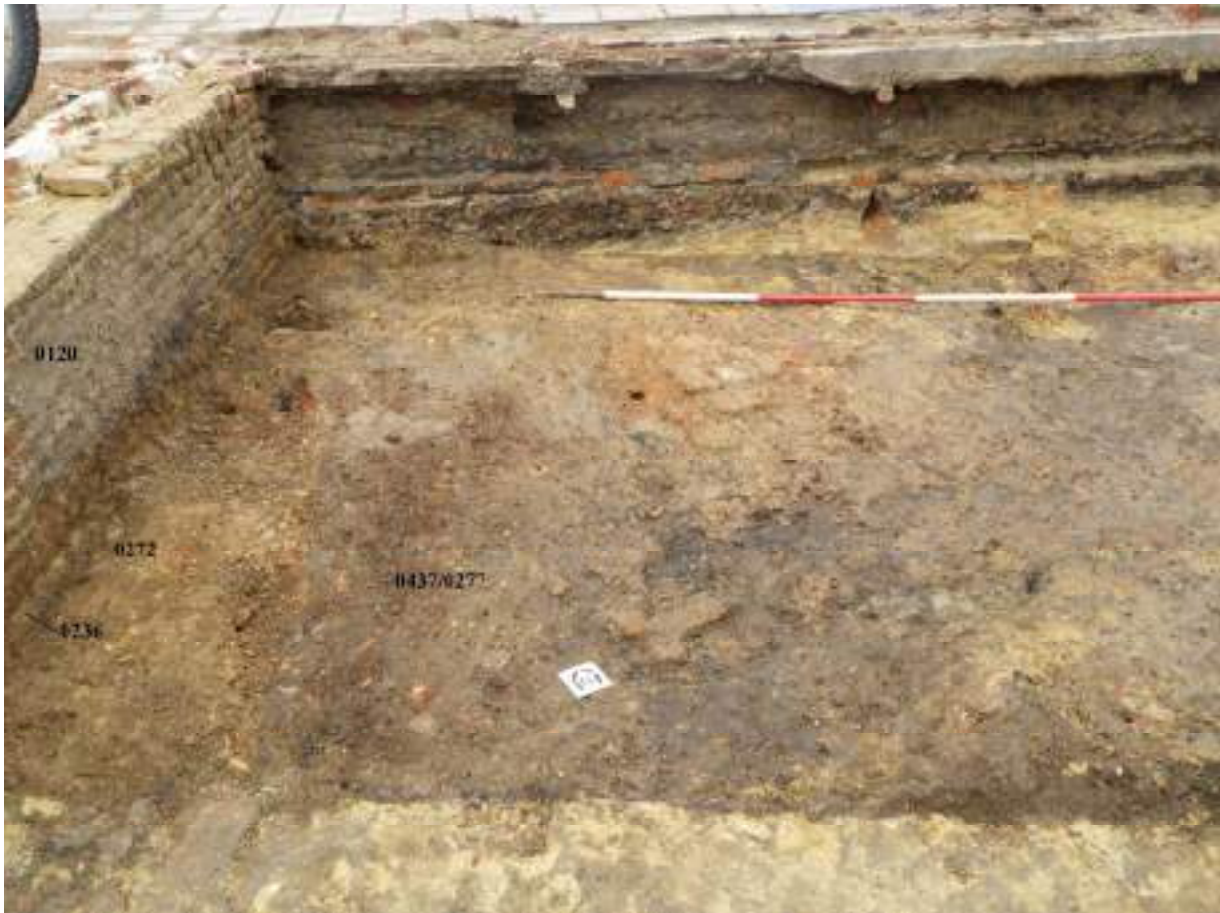
Figuur 3.3.5-62: puinvulling 0272

Tegen muur 0236 ligt een puinkuil met interface 0273 en vulling 0272. Deze kan mogelijk geïnterpreteerd worden als de afbraak van muur 0236 voor de bouw van een nieuwe muur, namelijk 0120. Deze vulling bevatte aardewerk uit de 16<sup>de</sup> of 17<sup>de</sup> eeuw.

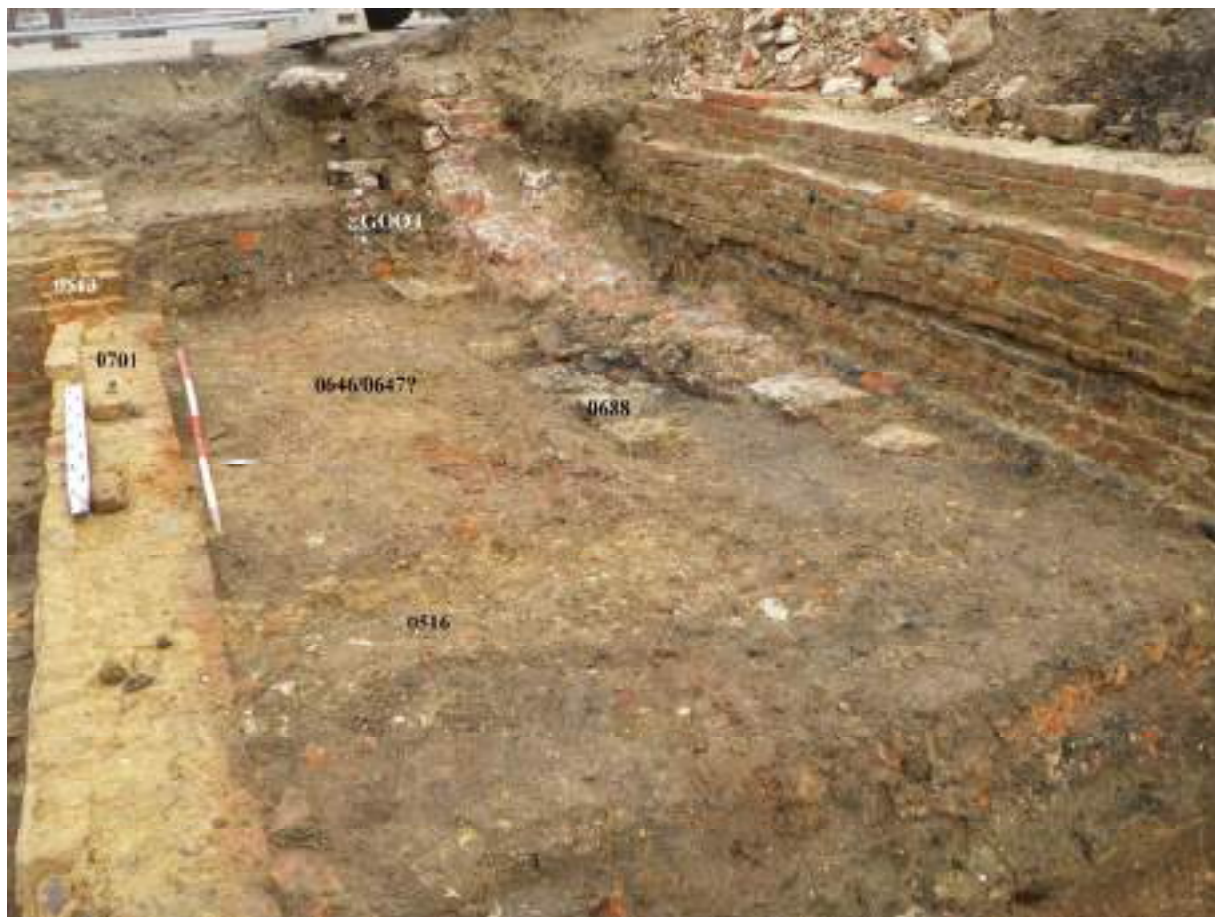
Naast het huis liggen muren 0688 en 0516. 0688 is een fundering in witte zandsteen (9.09+TAW), die een bovenbouw had in baksteen (profiel 18, 9.31+TAW is bewaarde hoogte). De muur zat ter hoogte van muur 0513 bijna volledig verborgen onder een latere goot, die de muur aan het zicht onttrok. Bij het verdiepen kwam de fundering tevoorschijn. Daarom werd tijdens de opgraving de link niet gelegd met muur 0516 (bewaarde hoogte 9.36), die wel zichtbaar was ter hoogte van 0513. Ondanks de verschillende funderingswijze wordt er voor gekozen om beide muren als één geheel te zien, omdat anders beide muren moeilijk te verklaren zijn. Op de hoogte waarop 0688 vrijgelegd werd kan men bovendien—in retrospectieve- op foto ten noorden van 0516 andere lagen zien dan ten zuiden ervan. We interpreteren deze als verstoorde vloerlagen. Enkel 0688 werd opgetekend (F0688).

Figuur 3.3.5-63: 0516 en 0688, gezien vanuit het zuiden

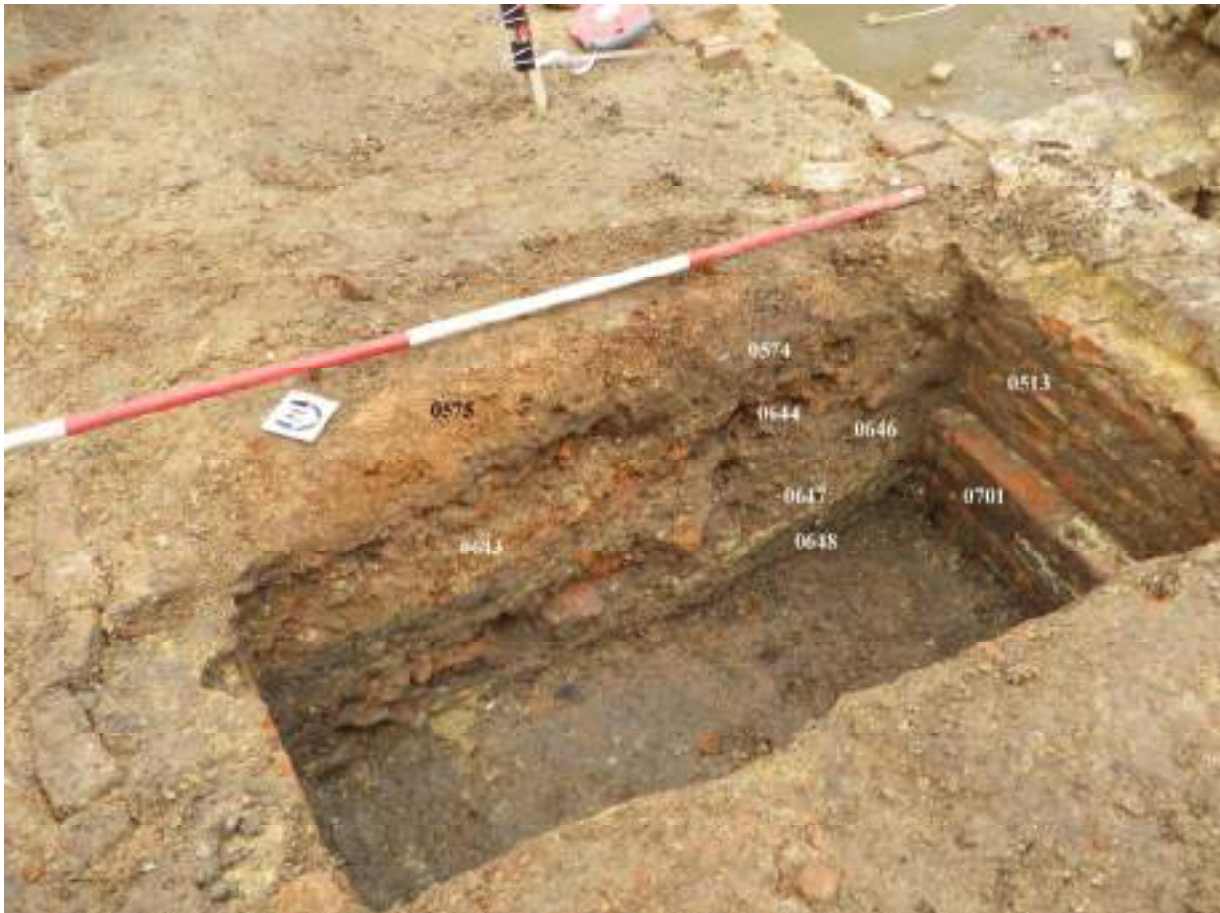
Figuur 3.3.5-65: coupe 0575-AB gezien vanuit het noorden

De opeenvolging van de lagen tussen muur 0513 en goot 0532 kan van 8.90+TAW tot 9.49+TAW gevolgd worden in coupe AB- spoor 0575. Ter hoogte van 9.09 (de funderingshoogte van 0688) en tevens de funderingshoogte van 0513, zien we lagen 0647 en 0646. Het zijn waarschijnlijk deze lagen die we in fig. 3.3.6-60 zien. Daaronder ligt een mortelbandje en laag 0648. Erboven liggen lagen 0643, 0644, 0645. Het aardewerk uit deze lagen werden tezamen verzameld bij het zetten van de coupe en dateert uit de 14<sup>de</sup> of de 15<sup>de</sup> eeuw. Het gaat om leemlaagjes gemengd met puin. Hier bovenop, ter hoogte van het hoogst bewaarde punt van 0516 (plan 13) liggen lagen 0574 en 0575, dit zijn puinlagen, in 575 is ook verbrand materiaal aanwezig. 0574 bevat een weinig aardewerk uit de 14<sup>de</sup>, 15<sup>de</sup> of 16<sup>de</sup> eeuw. We interpreteren de onderste lagen als verstoorde gebruikslagen, de bovenste als afbraaklagen.

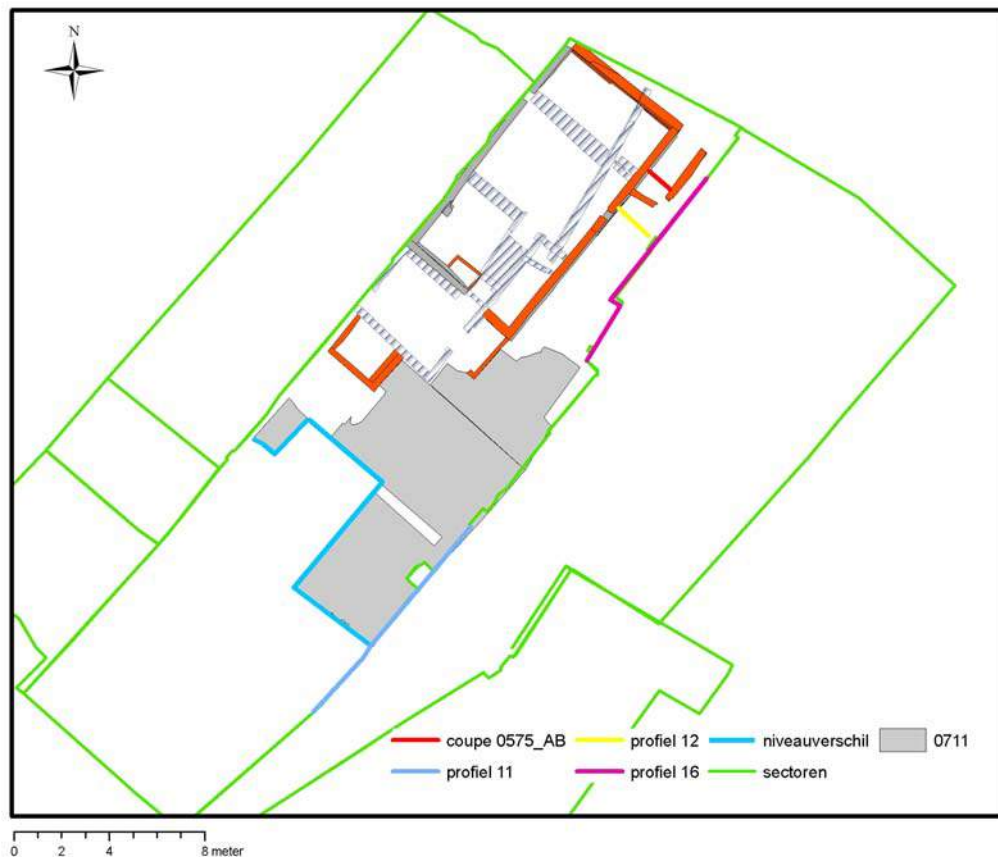
**Figuur 3.3.5-66: laag 0711 ten zuidwesten van de blauwe lijn betreffende niveau niet vrijgelegd!**

Laag 0711 dateert, zoals hiervoor besproken, waarschijnlijk uit de 15<sup>de</sup> eeuw. Het is een laag donkergrijs lemig zand met wat baksteen- en mortelbrokjes. In profiel 16 is te zien dat de bovenzijde van deze laag op ca 9.06+TAW ligt, dit is net iets dieper dan de versnijdingshoogte van muur 0513. In profiel 11 ligt het op 9.15+TAW. We kunnen de bovenzijde van deze laag beschouwen als het loopvlak van het erf behorend bij muur 0513. In profiel 12 ligt er op dezelfde hoogte een pakket bruin zand met baksteen- en mortelresten. Van deze laag werd toen gedacht dat het een vermenging was van laag 0648 tem 0643, maar we hebben net besproken dat deze lagen binnen constructie 0688-0516 lagen. Het dikke pakket heeft bijgevolg geen spoornummer, er kan gedacht worden aan een ophogingspakket gelijkaardig aan 0711. Net zoals 0711 is dit pakket voorafgegaan door een interface (uitgraving).

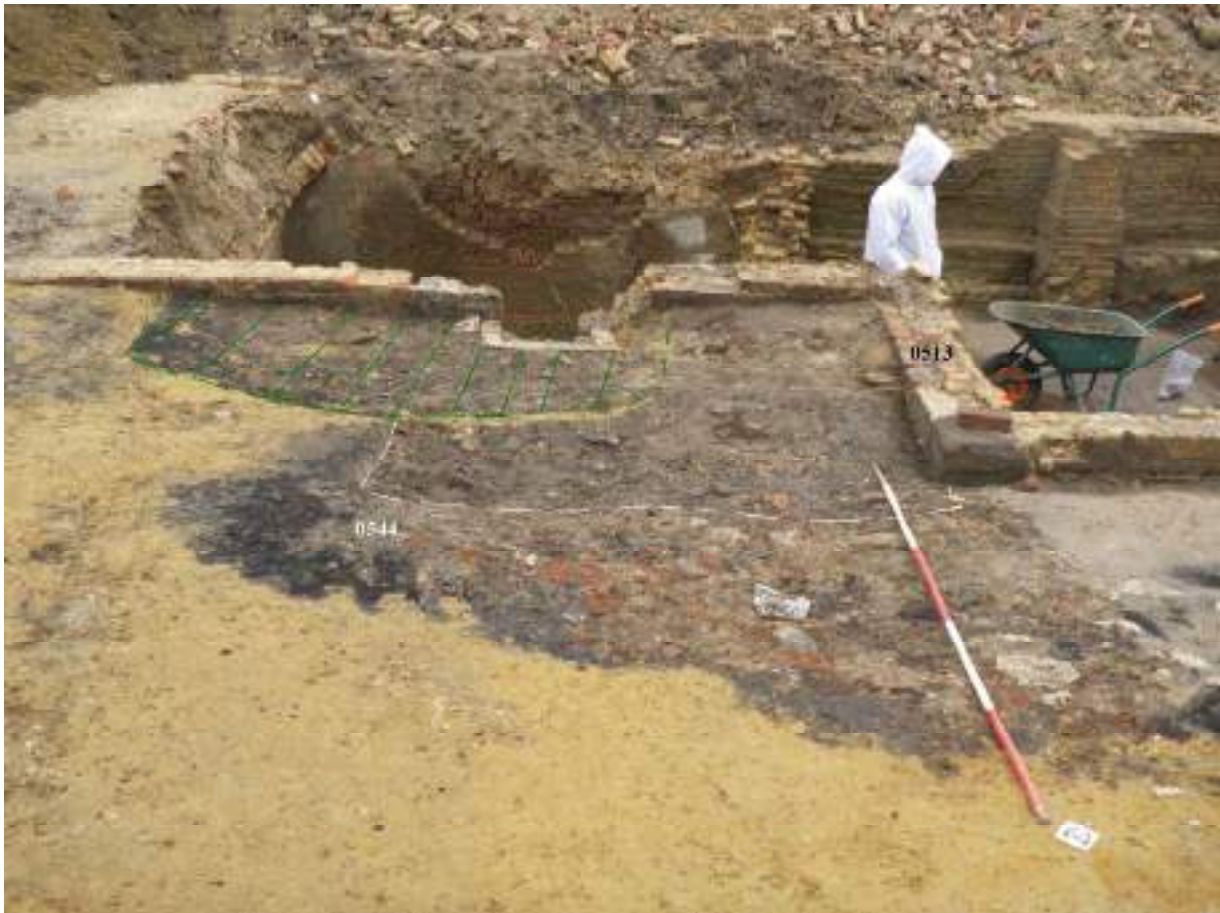
Op plan 13 zijn deze puinlagen zijn ingetekend alsof ze over muur 0712 lopen. Op de foto kunnen we echter vaststellen dat er een anderskleurige laag te onderscheiden valt binnen deze puinlaag die overeen lijkt te stemmen met de aanwezigheid van muur 0712 eronder. Het is dus eventueel mogelijk dat 0712 er nog stond toen de puinlagen gevormd werden, en dat 0712 pas in een later stadium afgebroken werd, waardoor een nieuwe puinlaag ontstond binnen en vlak naast 0712. Dit kan ook het grote verschil in datering verklaren tussen 0544 en de andere puinlagen. Scherven die ingezameld werden als behorend tot 0544 kunnen in feite behoord hebben tot deze nieuwe puinlaag zonder apart spoornummer...

Figuur 3.3.5-70: laag 0544 met verkleuring binnen de witte stippellijn (groene lijnen: latere verstoring)

Over het ganse erf worden daarna dunne puinlagen gevormd die gedeeltelijk blootgelegd werden tijdens de opgraving. Ten oosten van het huis zijn dat lagen 0543, 0544, 0573, die gelijkaardig zijn aan de hierboven besproken lagen 0574 en 0575, (plan 13, ca. 9.46+TAW), alle bestaande uit donkergrijs gevlekt zand met veel baksteenresten, mortelbrokjes en houtskoolspikkels. De datering van deze lagen is onduidelijk, 0573 en 0574 lijken materiaal te bevatten uit de 14<sup>de</sup> of 15<sup>de</sup> eeuw, terwijl 0544 enkele scherven lijkt te bevatten uit de 18<sup>de</sup> eeuw. Ten zuidwesten van het huis vinden we 0691, met ongeveer hetzelfde uitzicht (plan 17, 9.06+TAW). Deze laag bevatte geen aardewerk. Mogelijk kunnen we deze puinlagen interpreteren als de afbraak van een aantal muren uit de voorgaande fase, zoals ook lagen 0574 en 0575.

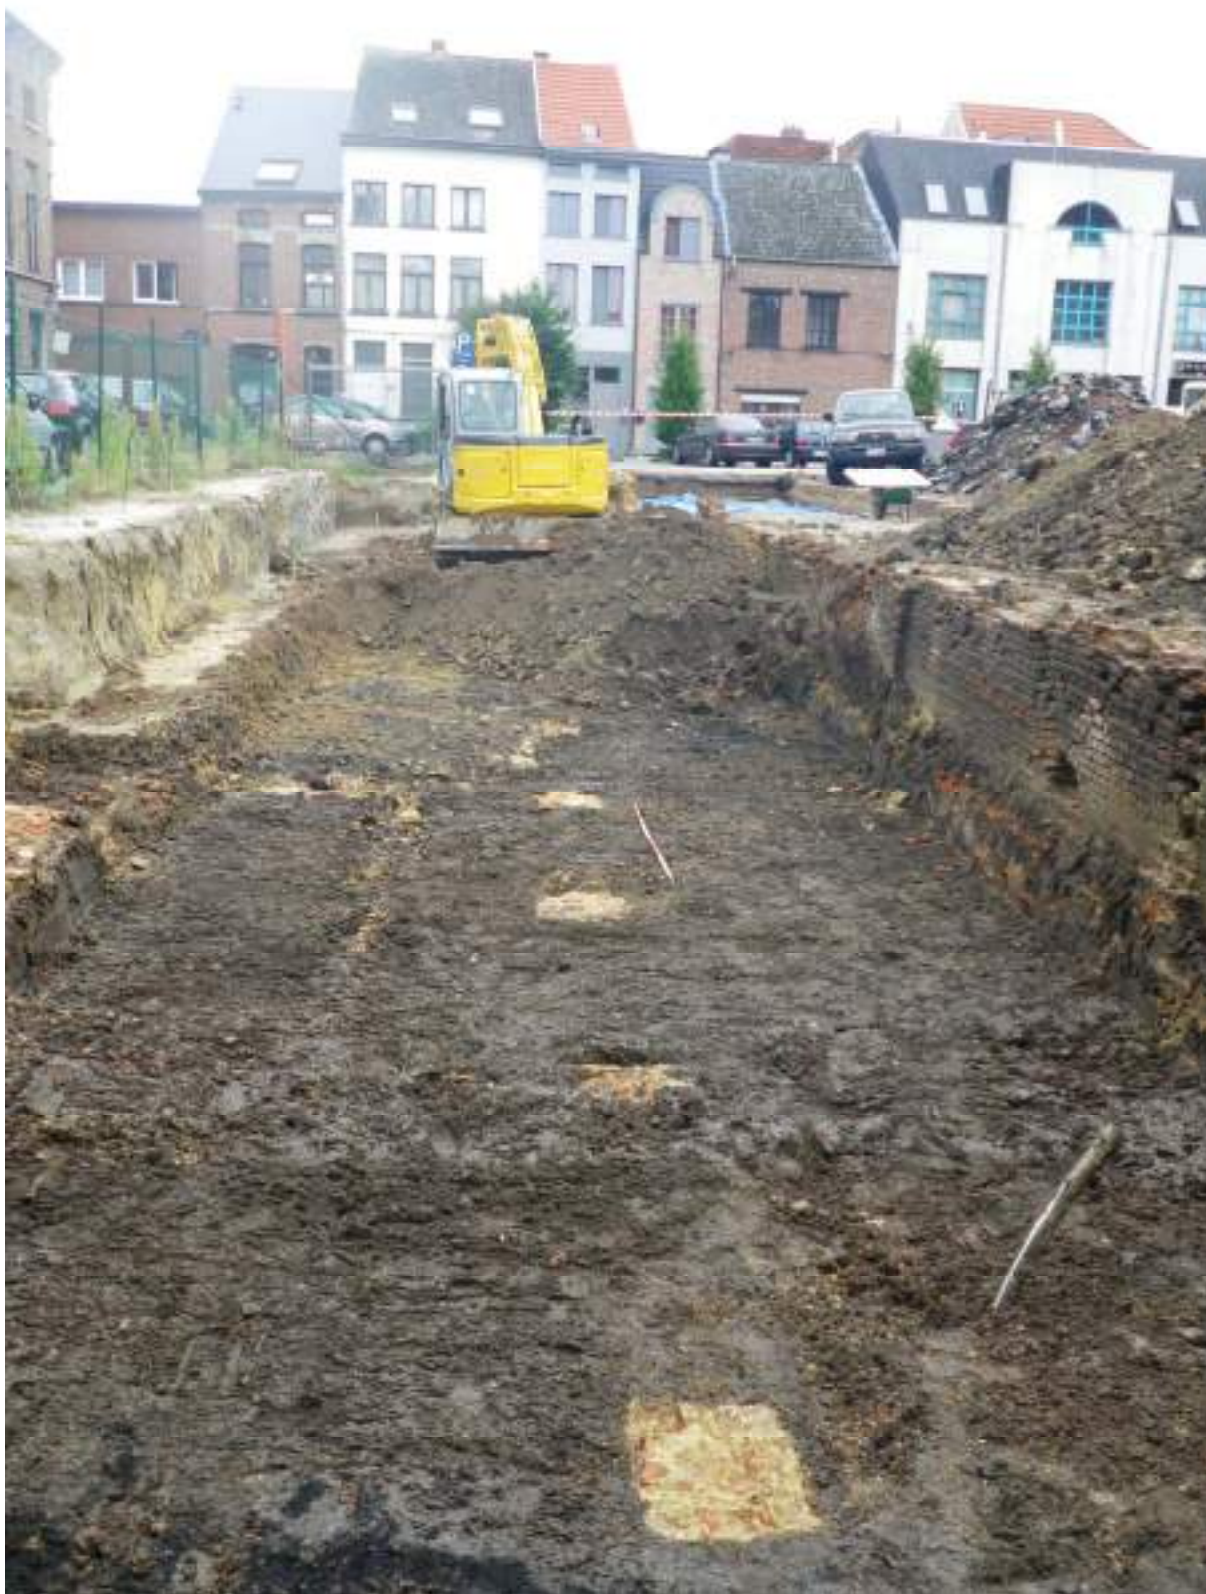
Figuur 3.3.5-73: algemeen zicht op de pijlers

Bij het onderzoek naar het onderste niveau werd op een tussenniveau nog een rij bakstenen pijlers blootgelegd. Aangezien er geen tijd voorzien was voor een extra niveau, werden deze pijlers grof opgemeten aan de hand van één pijler die reeds op niveau drie zichtbaar was en opgemeten aan de hand van het grid, en ten opzichte van muur 60, die werkput 1 afscheidt van werkput 2. Er bestaat dus geen getekend plan van de pijlers. Ze zijn wel op basis van de opmetingen weergegeven in Arcview. Dezelfde dag heeft de kraan de pijlers verwijderd en een sleufje gegraven om het onderste niveau, voor zover mogelijk, te onderzoeken.

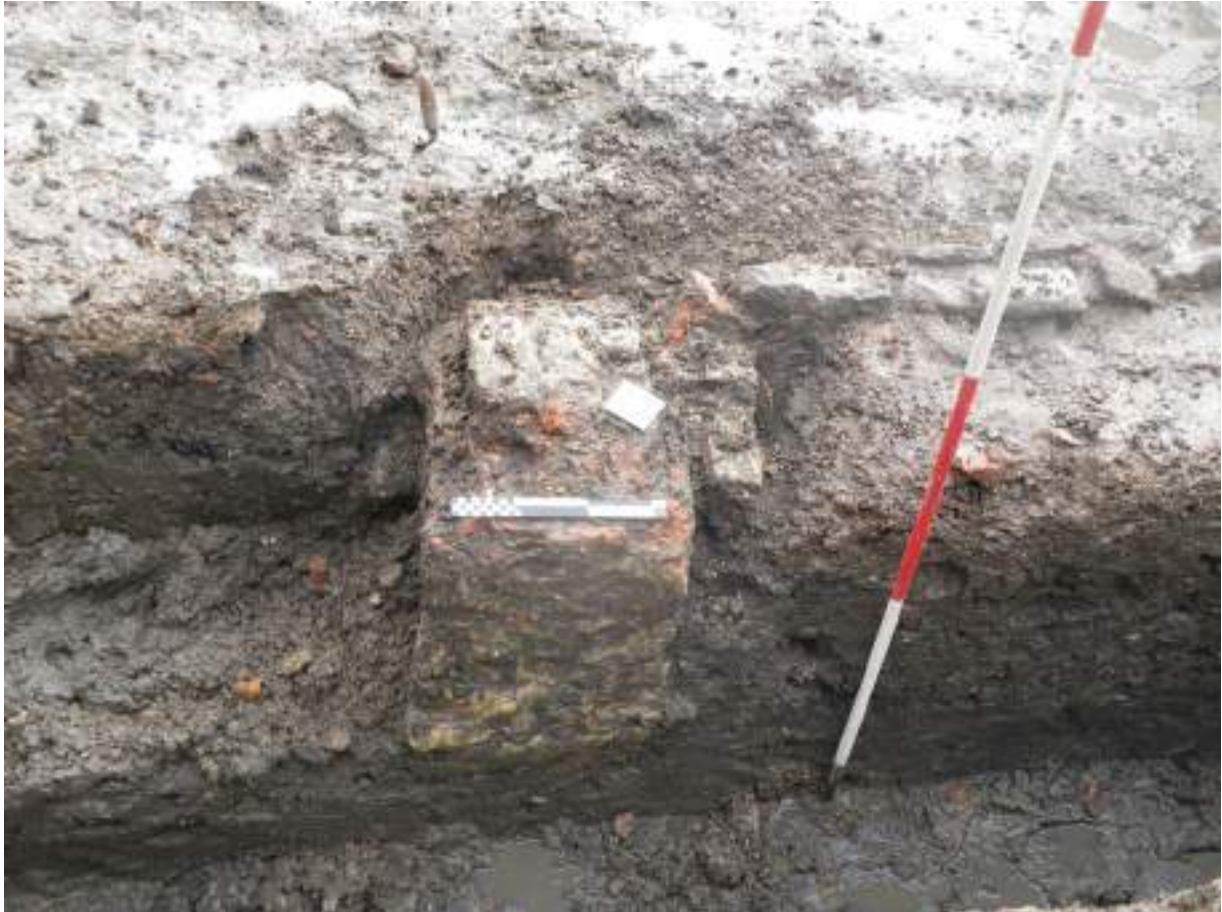
Figuur 3.3.5-75: pijler 0326 in profiel

De pijlers kwamen dus tevoorschijn op het vierde niveau. Dit is het niveau waarop laag 0425 ligt (zie hoofdstuk oudste sporen). Dit is een grijze laag lemig zand die gelijkgesteld kan worden met laag 0325, een spoornummer dat eerder al was toegekend. De pijlers (0326, 0347, 0348, 0349, 0350 en 0351) liggen min of meer op één lijn, en zijn alle gemetseld in baksteen van 18x8.5x5 cm of bakstenen van 9 cm breed en 4 cm dik, voor zover deze opgemeten konden worden. De meeste meten ca 40x60cm, met variaties. De pijlers zijn vrij diep, zoals te zien is op foto.

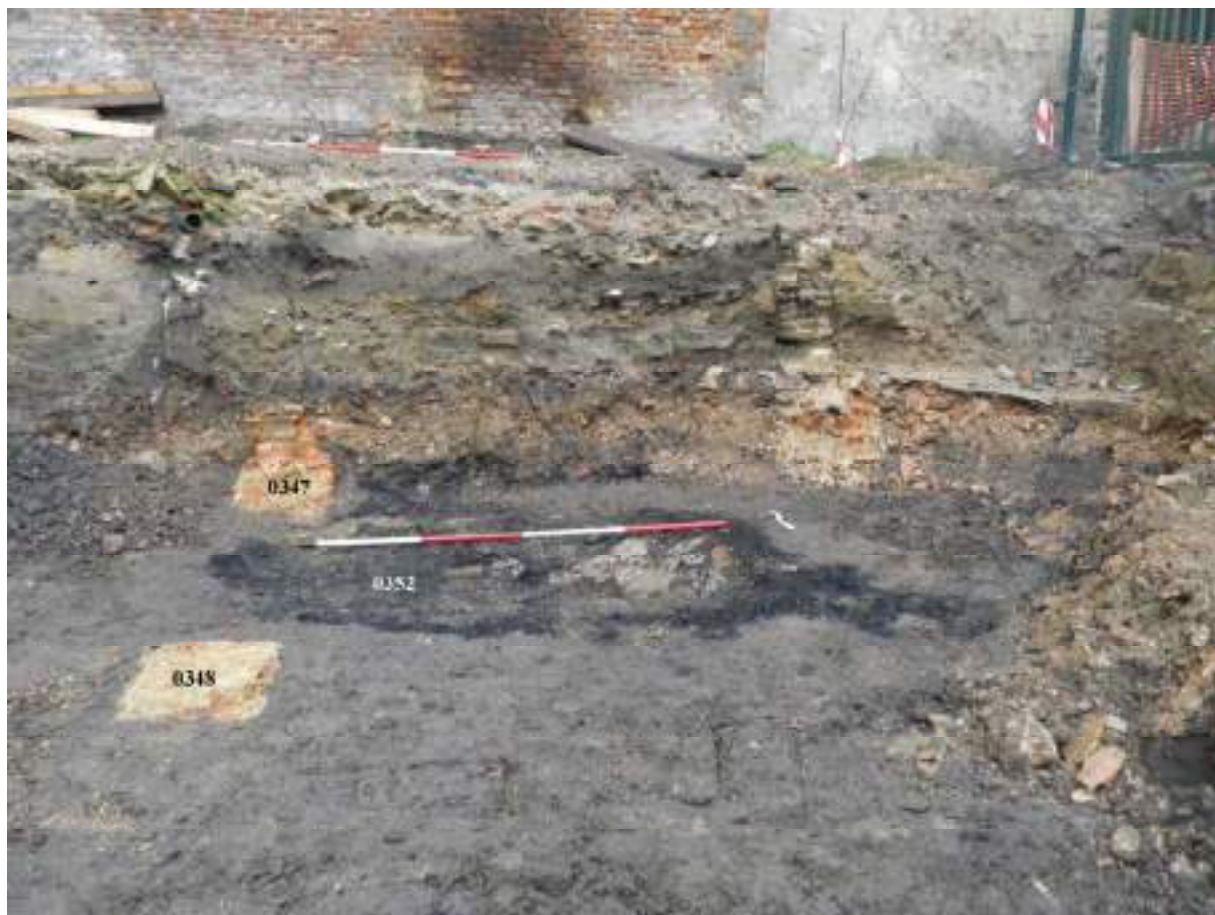
Figuur 3.3.5-76: kuil met vulling 0352 in grondvlak

Tussen de pijlers lag een kuil met interface 0353 en verschillende lagen als vulling. 0352 is de bovenste laag en bevat veel steenkool en metaalslak. Erbovenop bevinden zich nog puinresten (afkomstig van de laag die bovenop de kuilvulling ligt?), oa zandstenen architectuurfragmenten. Ook onderaan de kuil bevinden zich steenkool en puinresten.

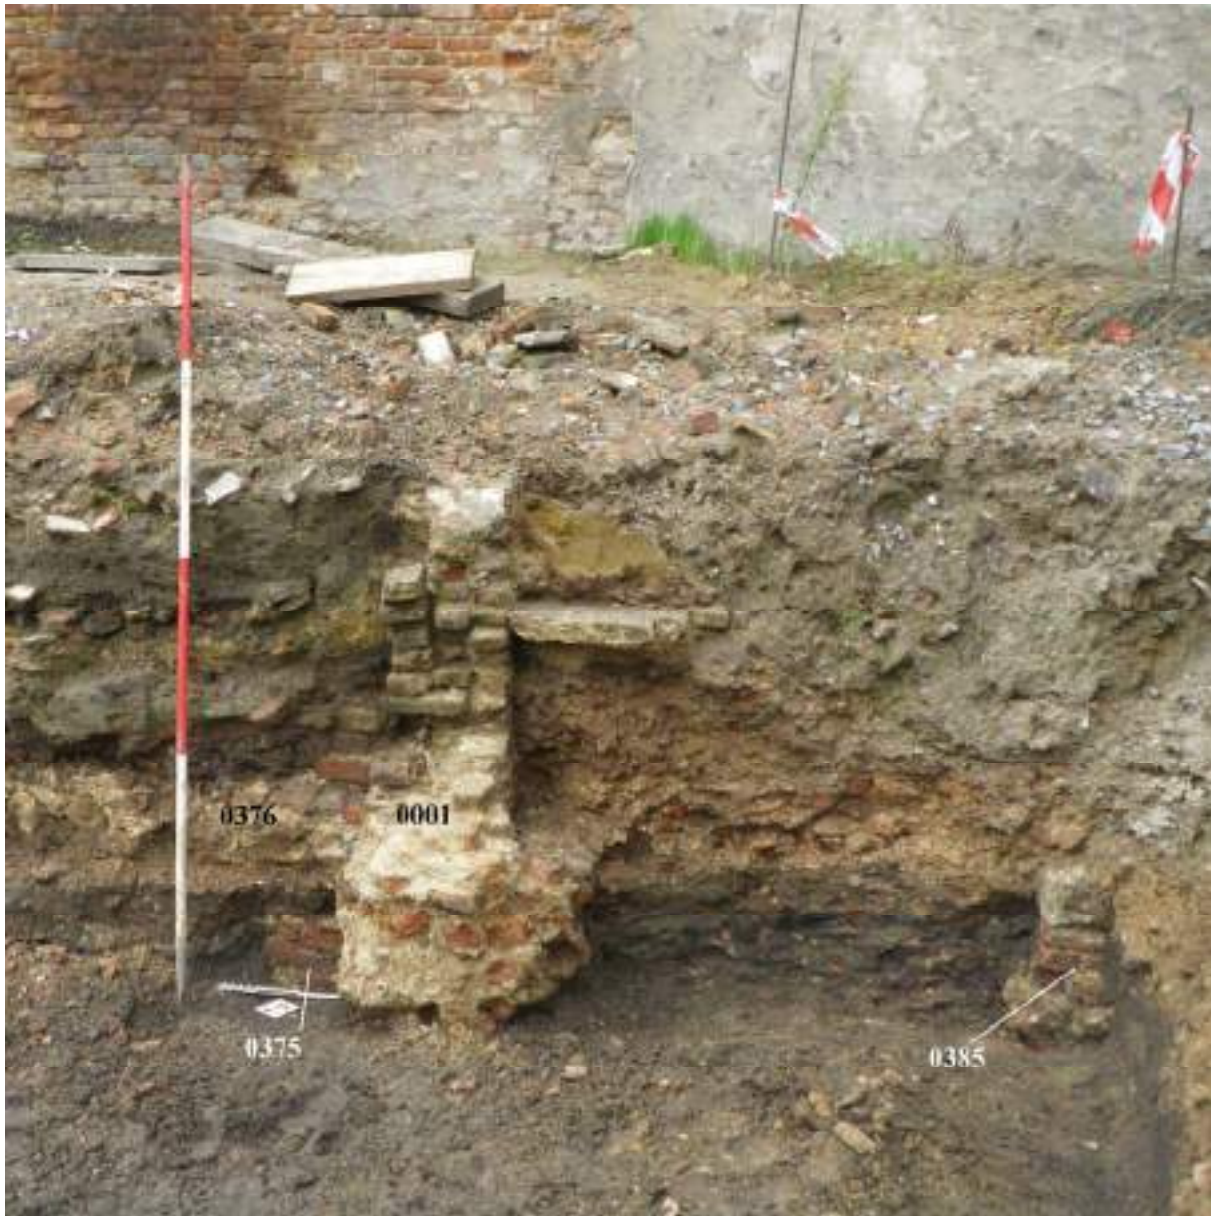
Figuur 3.3.5-81: pijler 0375 en 0385 in profiel 2

In profiel 2 vinden we nog twee andere stukken muur die mogelijk als pijlers kunnen geïnterpreteerd worden: 0375 en 0385. 0375 is gemetseld met lichtgele kalkmortel en heeft bakstenen van 17x8x4cm. De bewaarde hoogte is 8.88+TAW. Laag 0374 dekt ook deze pijler af. Muur 0385 bestaat uit baksteen, zandsteen en enkele tegels (recuperatiematerialen) waarvan de afmetingen niet konden genoteerd worden. De muur is gemetseld met lichtgele kalkmortel. De bewaarde hoogte is 9.08+TAW. De muur wordt afgedekt door laag 0378. Lagen 0380, 0379 en 0391 lijken ertegen te liggen. Interface 0383 met vulling 0382 kan mogelijk geïnterpreteerd worden als een funderingssleuf. Hier zijn geen dateringsgegevens voor beschikbaar. 0347 en 0385 lijken een versnijding te hebben, dit ligt bij beide ongeveer op hoogte 8.88+TAW.
