### 3.3.5 Baksteenbouw middeleeuwen

### 3.3.5.1 Werkput 2

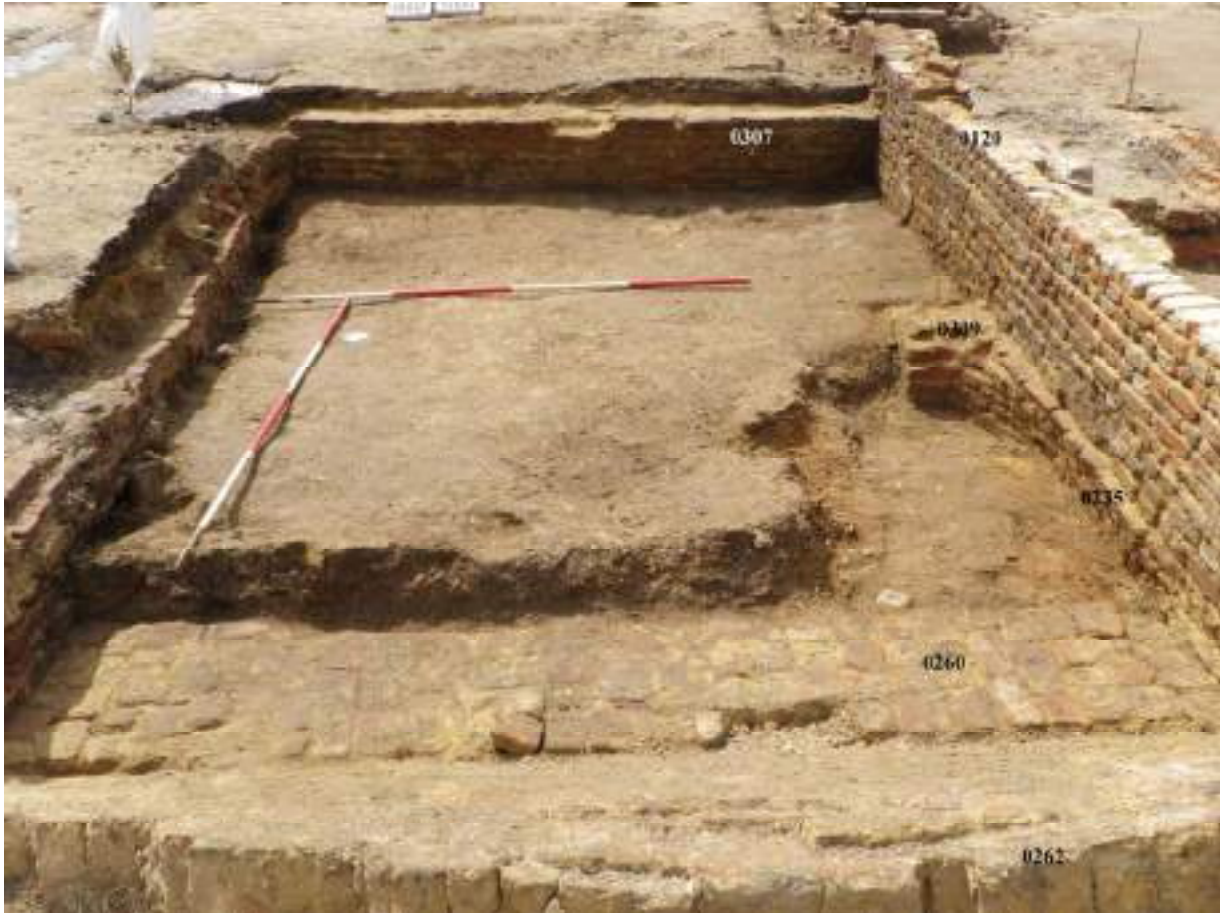
De bewaarde hoogte is 10.06+TAW. De versnijding wordt gevormd door afgebroken muur 0235/0309/0236 (ca 9.62+TAW). Muur 0120 is in verband gemetseld met muur 0307, die bovenop afgebroken muur 0458 staat. Muur 0307 is de nieuwe achtergevel en heeft bakstenen van 18x8x4cm. De muur is gemetseld in een donkergele kalkmortel. De bewaarde hoogte is 9.83+TAW.

Figuur 3.3.5-85: muren 0307 en 0120, gezien vanuit het noorden

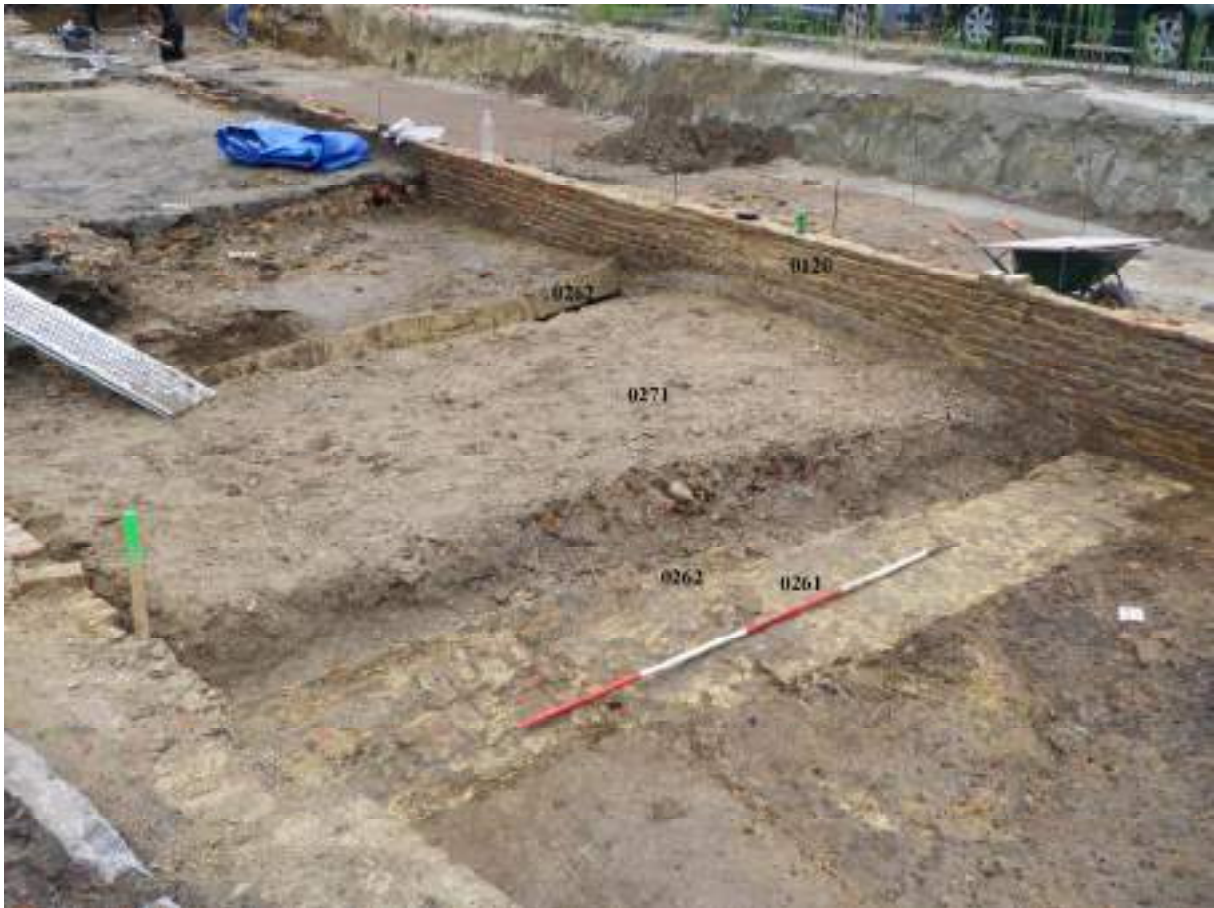
Figuur 3.3.5-86: muren 0120, 0261 en gewelf 0262, gezien vanuit het noordoosten

Muren 0260, 0261 en 0262 vormen samen een kelder met een gewelf. Muur 0261 heeft bakstenen van 17x8x4cm en gemetseld in een donkergele kalkmortel in een onduidelijk verband. Muur 0260 is de tweede keldermuur, gemetseld met een donkergele kalkmortel, de baksteenformaten waren onduidelijk en leken variërend. De muur werd in het oosten doorbroken voor een latere aanpassing. Gewelf 0262 is nog aan beide zijden van de kelder zichtbaar en bestaat uit bakstenen van 18x8x4 cm, gemetseld met een donkergele kalkmortel. Het gewelf was reeds neergeslagen toen het blootgelegd werd, vermoedelijk te wijten aan de bouw van muur 0127 in een volgende fase. Het hoogste punt van het gewelf zal oorspronkelijk op ca 9.71+TAW gelegen hebben, te oordelen naar de witte pleisterlaag die nog zichtbaar is op muur 0120 en die de boog van het gewelf volgde. Muur 0261 is tegen muur 0513 aangebouwd, gewelf 0262 ligt op dezelfde hoogte van muur 0120, het was echter moeilijk vast te stellen of het gewelf al dan niet gelijktijdig gemetseld was met muur 0120.

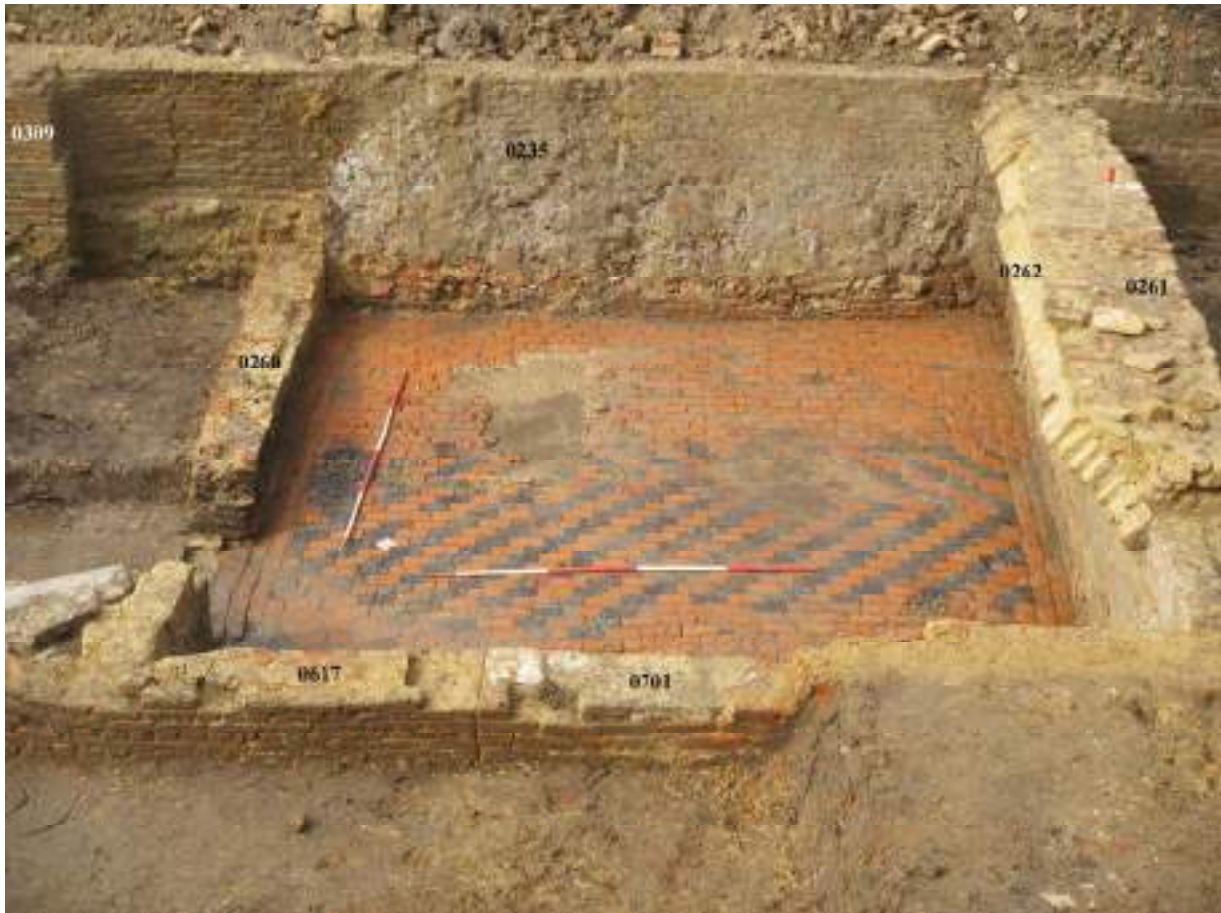
Figuur 3.3.5-87: kelder met muren 0260, 0261 en gewelf 0262, gezien vanuit het oosten

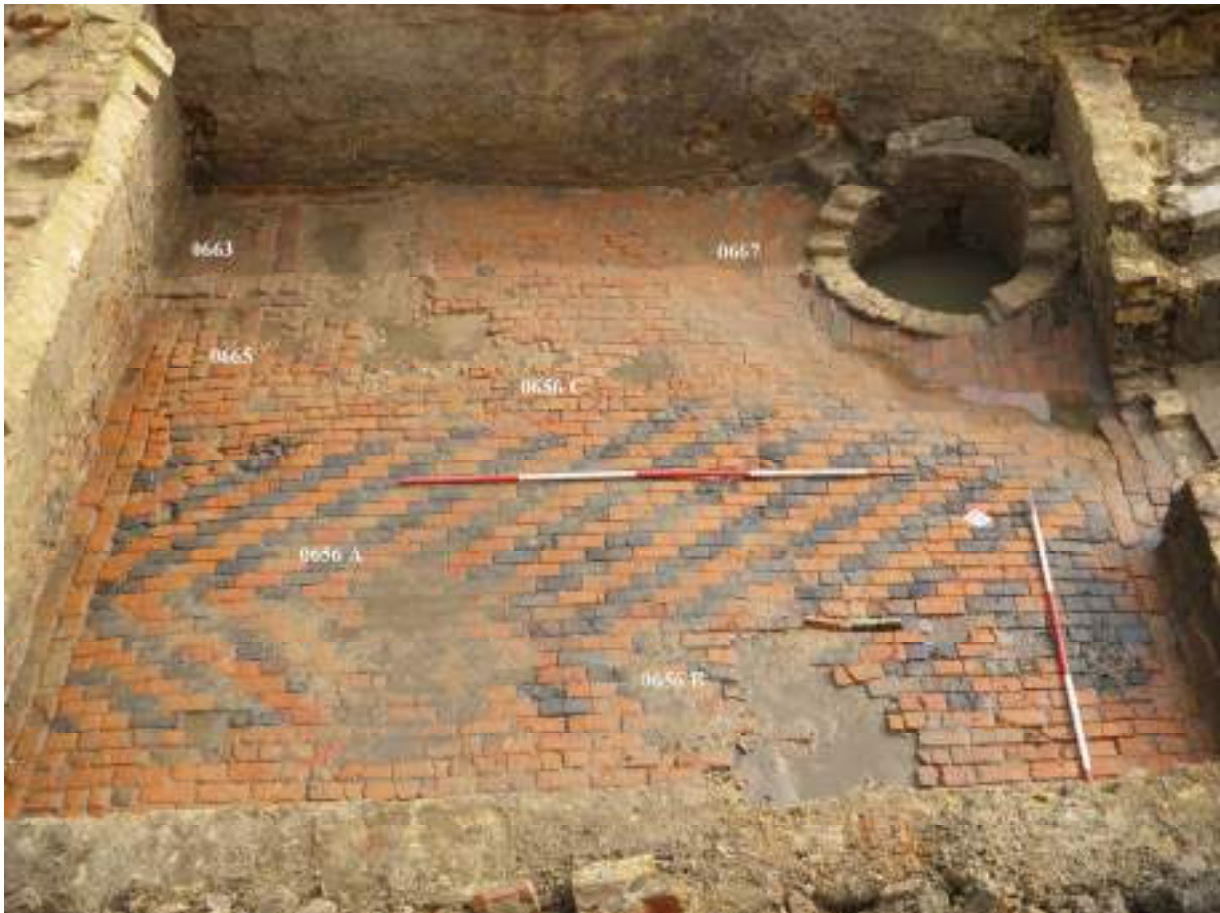
De keldervloer (plan 16, ca 7.86+TAW) bestaat uit baksteen. Vloer 0656A, vermoedelijk de originele vloer, bestaat uit rode baksteen (verschillende lengte oa 16.5cm, 16cm, 17cm, breedte 7.5cm) in een 1/3 verband. Er is een patroon aanwezig van zwarte bakstenen in het midden van de kelder. Aan de zijkanten is er een afboording aanwezig (bakstenen van 17x8cm). 0656B en C zijn vermoedelijk herstelling van deze vloer, in 0656B is het patroon in zwarte bakstenen opnieuw gelegd maar niet helemaal correct. Bij 0665 liggen de bakstenen in de andere richting, met een eigen afboording (bakstenen van verschillende lengte, waaronder 17,5cm en 18cm). Vloer 0663 heeft bakstenen van 18x9x4.5cm met een paars-rode kleur en een eigen afboording. Ze zijn eveneens gelegd in een 1/3 verband. Vermoedelijk is dit een latere toevoeging. 0667 heeft bakstenen van 18x8x4cm. Zij zijn duidelijk gelegd rond de waterput die in de hoek van de kelder aanwezig is en vermoedelijk een latere toevoeging. Zij zijn verzakt omwille van de inklinking van de opvulling van de aanlegtrechter van de waterput.

Figuur 3.3.5-89: keldervloer, gezien vanuit het westen

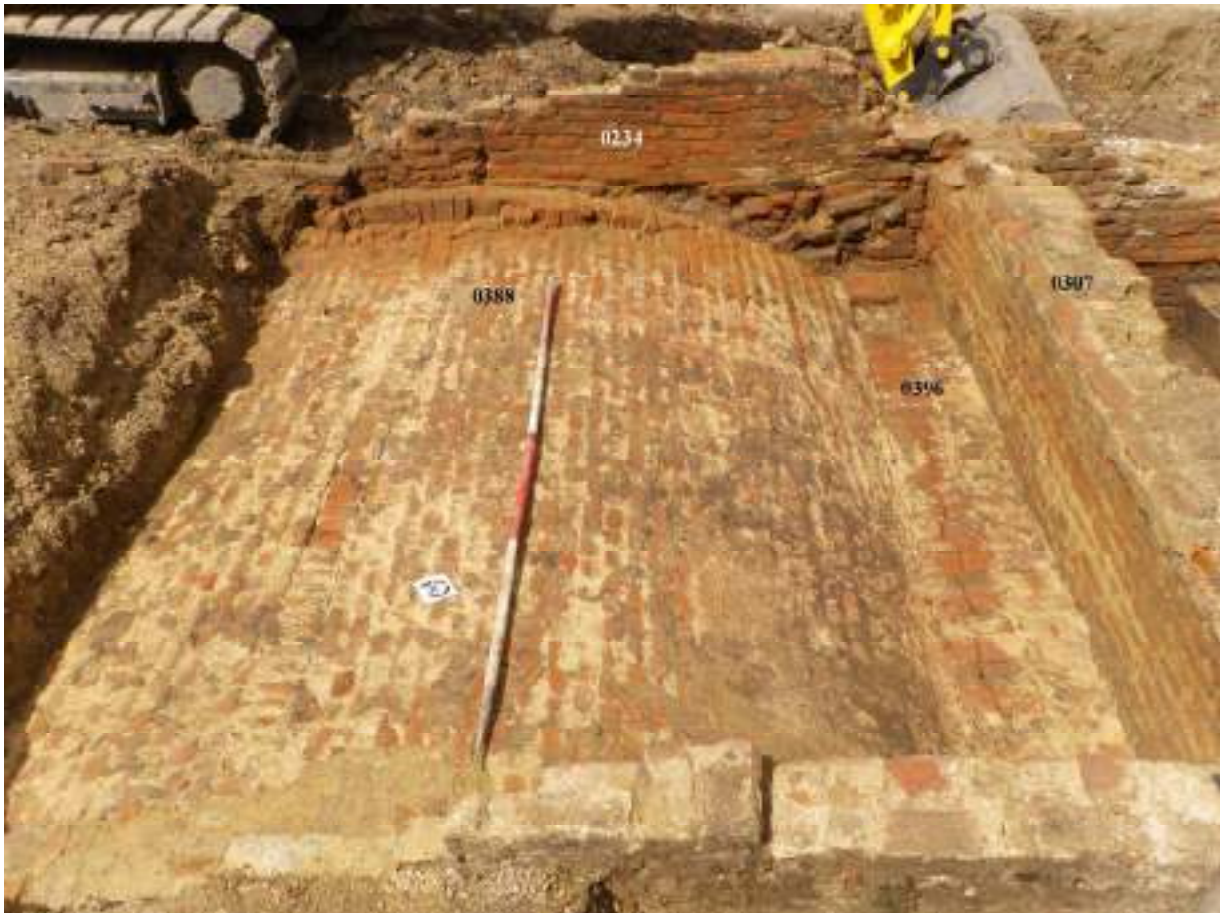
Muren 0396 en 0513 B en gewelf 0388 vormen een tweede kelder. Muur 0396 heeft bakstenen van 16x7x4cm en is gemetseld in een lichtgele kalkmortel. De muur werd in een latere fase doorbroken. Muur 0513 B heeft bakstenen van 16.5x7 cm en is gemetseld in een kruisverband met lichtgele kalkmortel. Gewelf 0388 was nog intact toen het vrijgelegd werd. Het heeft bakstenen van 17x7x4.5cm en is gemetseld met een donkergele kalkmortel. De bovenste rij bakstenen in het gewelf is taps (breedte bovenaan 7cm, breedte onderaan 4cm) en tussen deze bakstenen en de rest bevindt zich nog wat leisteen. De bewaarde hoogte is 9.68+TAW. Het gewelf werd in een latere fase doorbroken.

Figuur 3.3.5-90: keldermuur 0396 en gewelf 0388. De zuidelijke helft van de kelder is nog niet vrijgelegd.

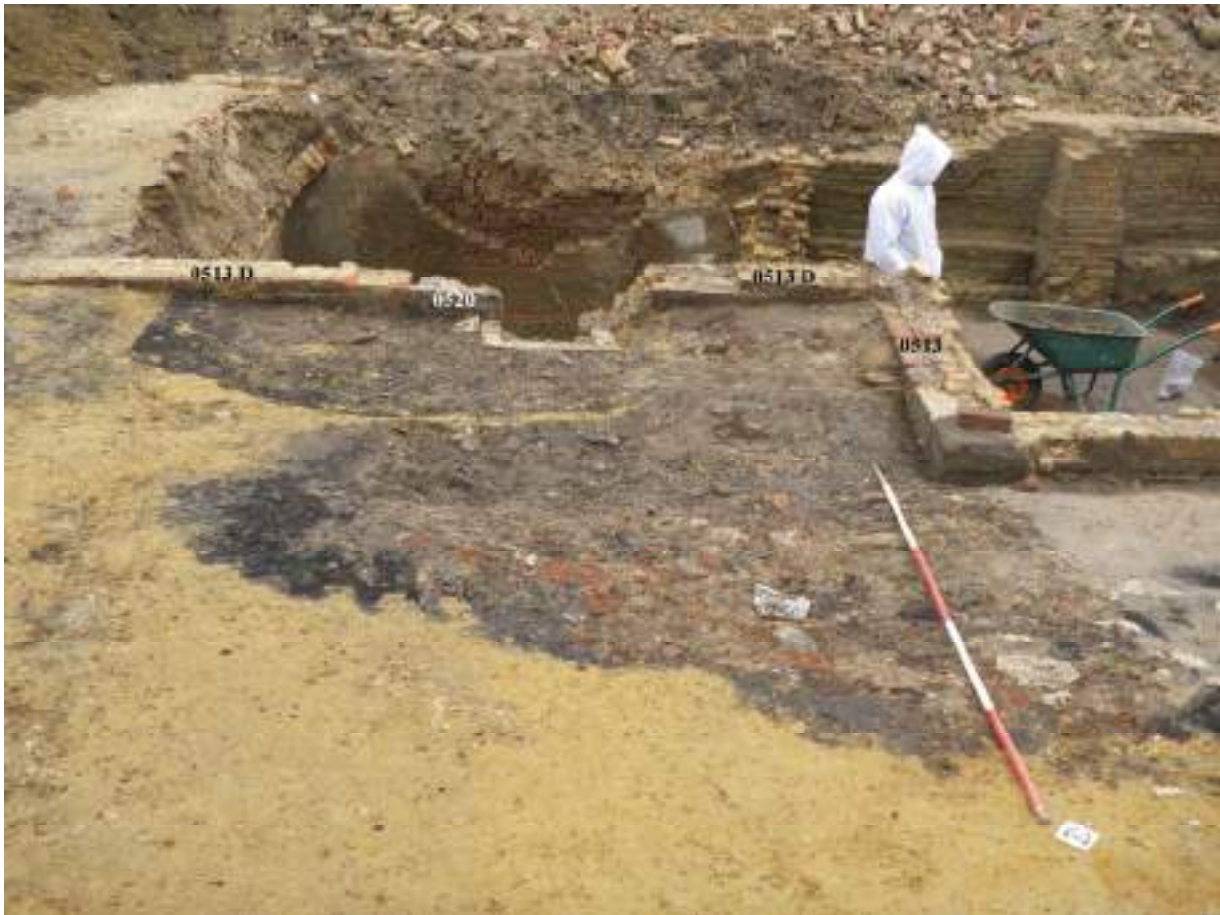
Figuur 3.3.5-91: muren 0513, 0513D en 0520

Muur 0513 D is jonger dan vloertje 0764. Op de foto is duidelijk te zien dat de bouw van de muur het vloertje verstoord heeft (het trapgat aan de linkerzijde, 0520, is van jongere datum). Vreemd genoeg lijkt er daarna een herstelling plaatsgevonden te hebben met wat baksteen en kalkmortel, waarna het geheel bestreken werd met een grijze mortel. Het is diezelfde mortel die zich ook over de bakstenen uitspreidt.

Aangezien deze kelder een nieuwe constructie was, en niet tussen bestaande muren ingezet werd, had hij ook een westelijke en oostelijke afsluiting nodig. In het oosten is dit muur 0513 D. Hiervan werden geen baksteenformaten genoteerd omdat oorspronkelijk gedacht werd dat dit een voortzetting was van muur 0513. In een latere fase wordt deze muur doorbroken.

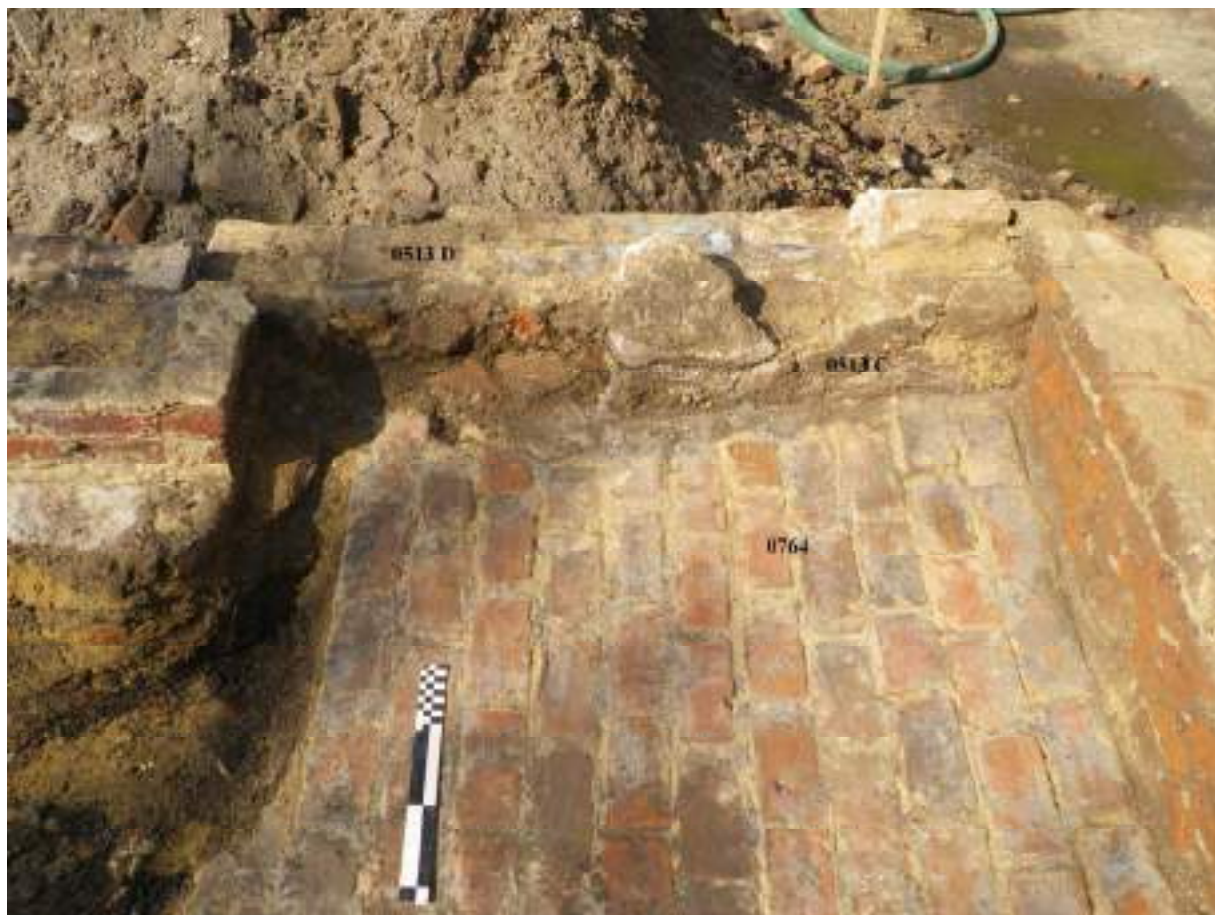
Figuur 3.3.5-92: muren 0513C, 0513D en vloer 0764

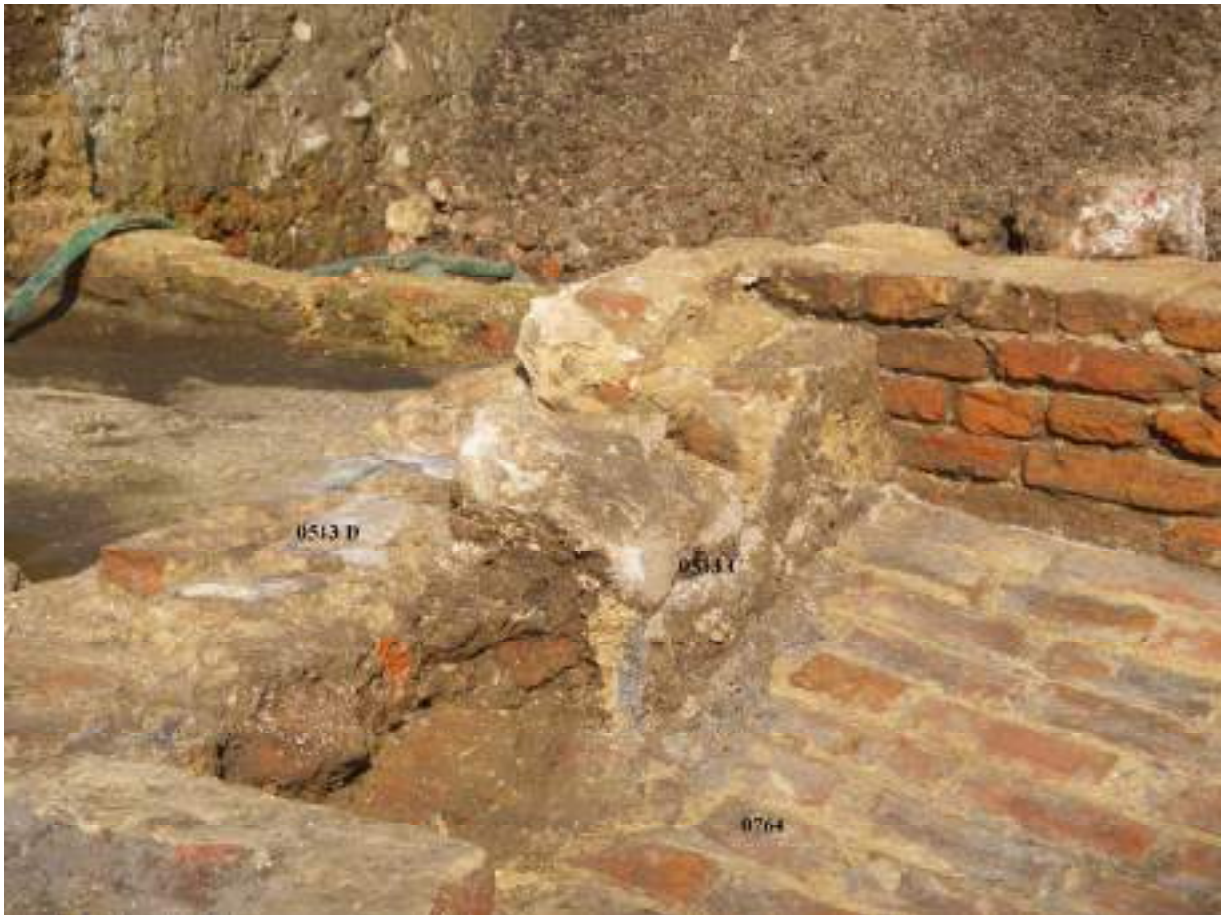
Figuur 3.3.5-93: 0513 C en vloer 0764

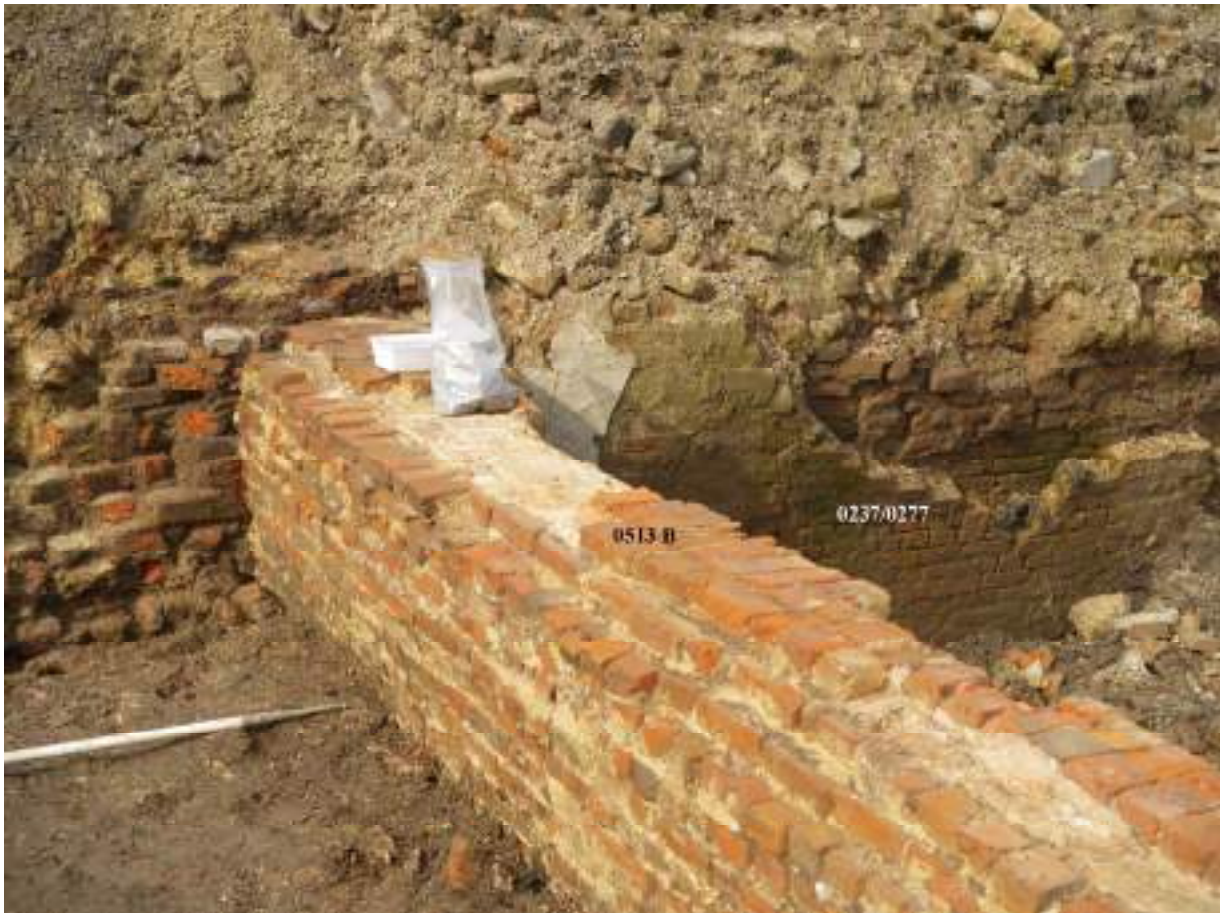
Figuur3.3.5-94: muren 0513 B en 0237/0277, gezien vanuit het zuiden

In het westen zijn dit muren 0277 en 0237 (zie hierboven 3.3.5-26 voor situering 0237). Deze muren zijn aan de buitenzijde (werkput 1) slordig gemetseld maar aan binnenzijde zijn zij verzorgder afgewerkt. Het is onduidelijk of het een voorzetmuur is of een voorste rij bakstenen van muren 0237/0277. zie figuur 3.3.6-34. Hierboven op staat muur 0234 (zie plan 11, bewaarde hoogte 10.10+TAW), met bakstenen van variërende lengte, gemetseld in een kruisverband met donkergele kalkmortel. Dit lijkt de bovengrondse muur te zijn van de kamer bovenop de kelder, en dus een voortzetting van muur 0120?

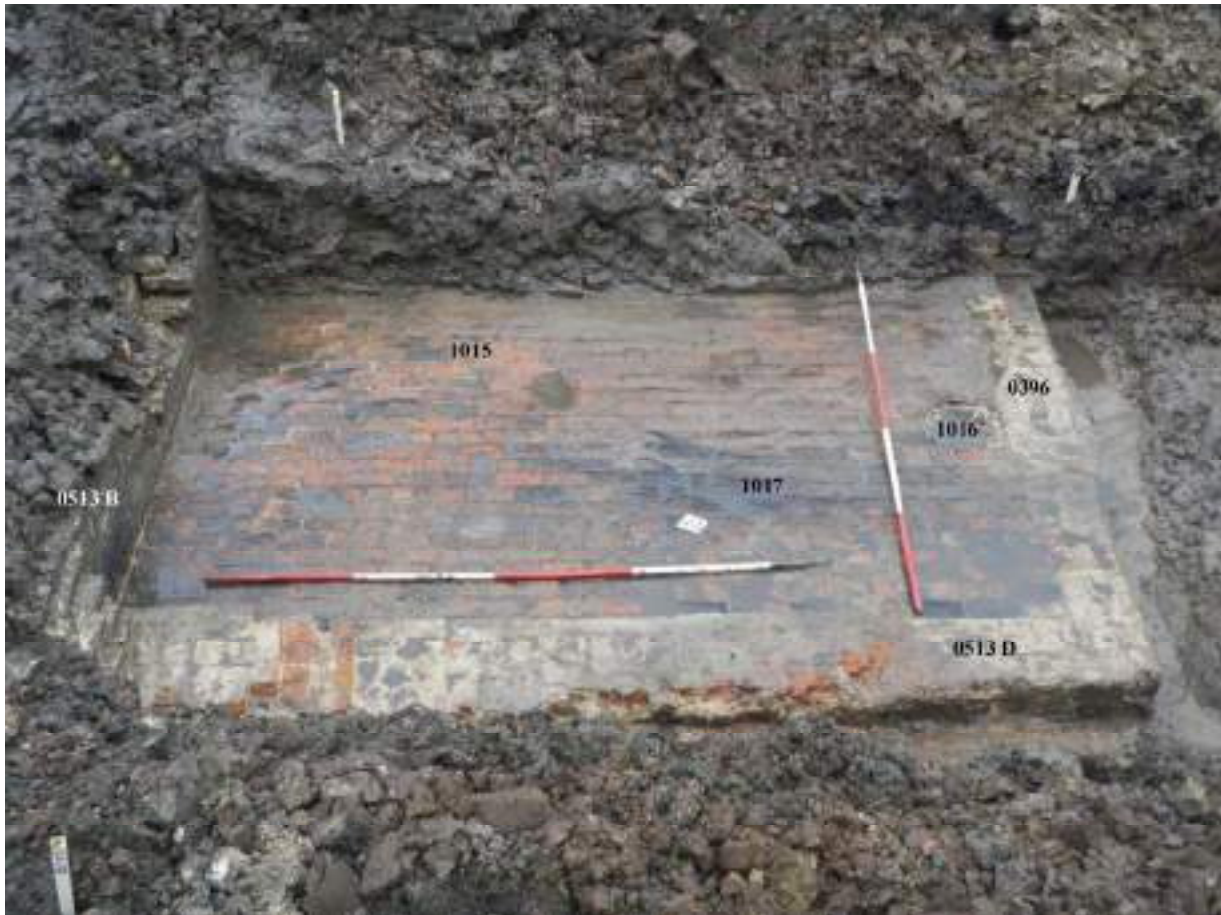
Figuur 3.3.5-95: keldervloer op niveau 4

Keldervloer: De kelder werd door de kraan leeg geschept om de vloer te kunnen bestuderen. Aangezien de westelijke keldermuur door druk van de grond in werkput 1, die hoog opgestapeld lag, begon te scheuren, werd het onveilig geacht om nog in de kelder af te dalen. In plaats daarvan werd bij het openleggen van het onderste niveau (moederbodem) de keldervloer behouden en op dat niveau opgekuist (voor zover hij vrijgelegd was) en opgetekend. Keldervloer 1015 (plan 30, 7.62+TAW) heeft rode bakstenen van 17.5x7.5cm, gelegd in een halfsteens verband. De vloer heeft een veegpot, spoor 1016. Dit is een dikwandige kom in rood aardewerk, vermoedelijk uit de 16<sup>de</sup>, 17<sup>de</sup> of 18<sup>de</sup> eeuw. De vloer kent- voor zover vrijgelegd- slechts één herstelling, namelijk 1017 in de noordoostelijke hoek (bakstenen van variërende lengte en onduidelijk patroon).

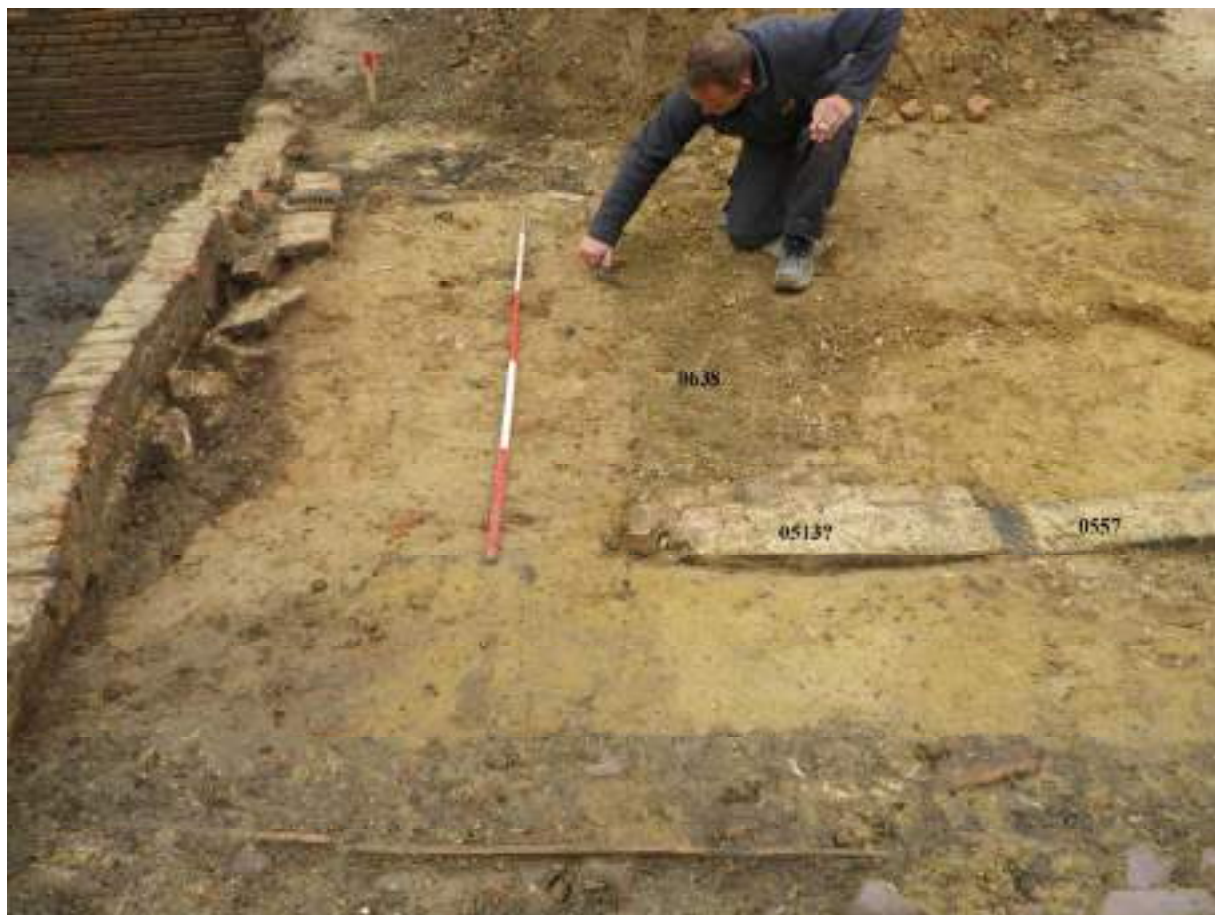
0562 loopt verder onder muur 0564 tot aan muur 0557. 0564 is een slordig gemetseld muurtje zonder metselverband, bestaande uit gebroken en hergebruikte bakstenen (hergebruik van bakstenen muur 0562?). Muur 0557 (plan 15, bewaarde hoogte 9.46+TAW) bestaat uit donkergrijze, gereduceerde bakstenen van 18x8x4.5 cm en is gemetseld met donkergele kalkmortel. De bakstenen liggen kops, met aan de binnenzijde van de muur nog een rij bakstenen op hun kant. Mogelijk was dit een dorpel? Er bevond zich wel mortel op de bovenkant van de muur, misschien lag er nog een natuursteen op? Hierbij moet wel opgemerkt worden dat er op het erf in een latere fase muren gebouwd worden met dezelfde gereduceerde bakstenen, die in het verlengde liggen van deze muur, dus het is mogelijk dat dit gedeelte een latere toevoeging betreft. Muur 0513? is een stukje muur aan de andere kant van 0557 (plan 15). Deze muur maakt een hoek naar het westen. Het vervolg van dit gebouwtje is afgebroken en enkel nog zichtbaar in de vorm van een uitbraakspoor (interface 0637 met vulling 0638).

Figuur 3.3.5-97: muren 0513?, 0557 en uitbraakspoor 0638, gezien vanuit het oosten

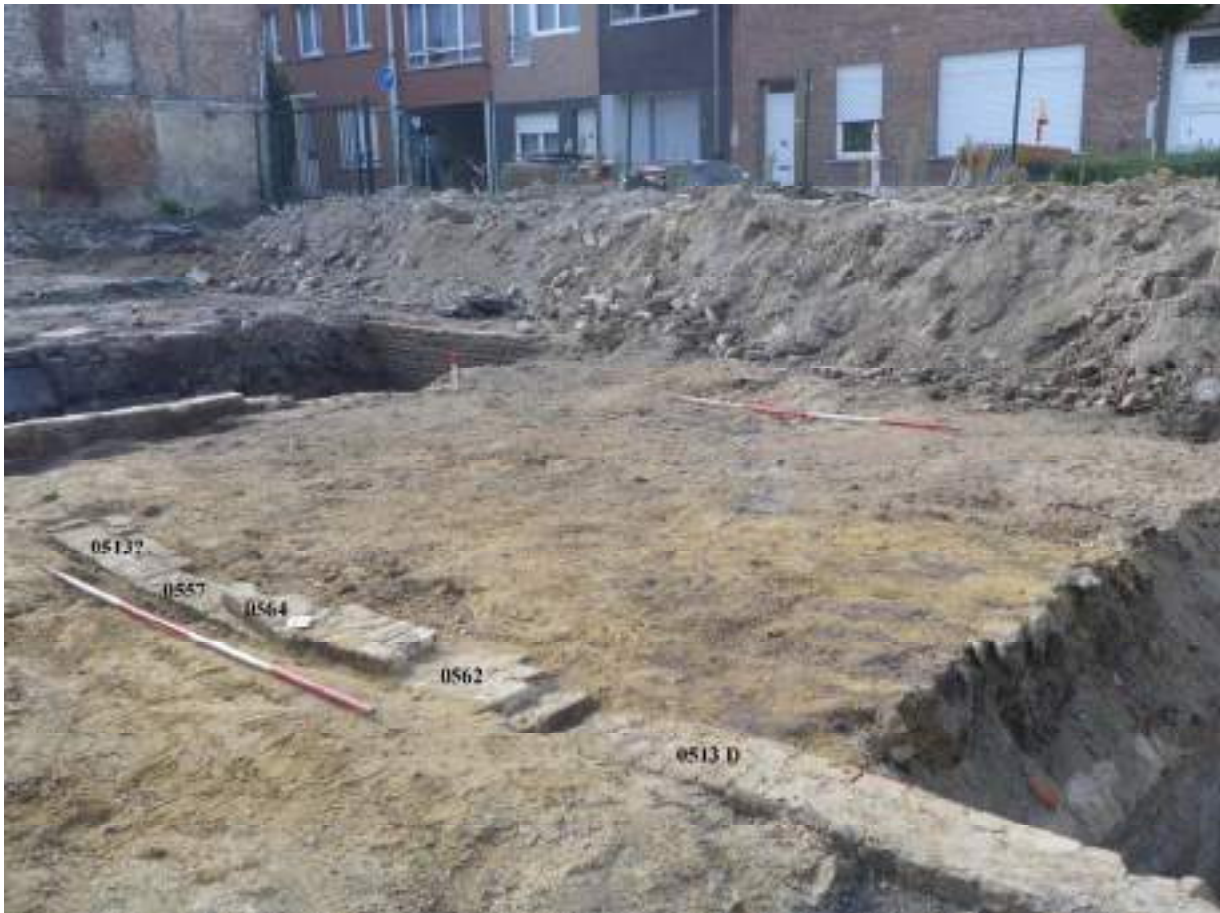
Figuur3.3.5-98: muren 0513?, 0557, 0564, 0562 en 0513D, gezien vanuit het noordoosten

Het huis lijkt bovendien uitgebreid te worden naar het zuiden. Muur 0562 (bewaarde hoogte 9.49+TAW, zie plan 15) heeft bakstenen van 16x7.5x4.5cm en is gemetseld met een lichtgele kalkmortel in een kruisverband.

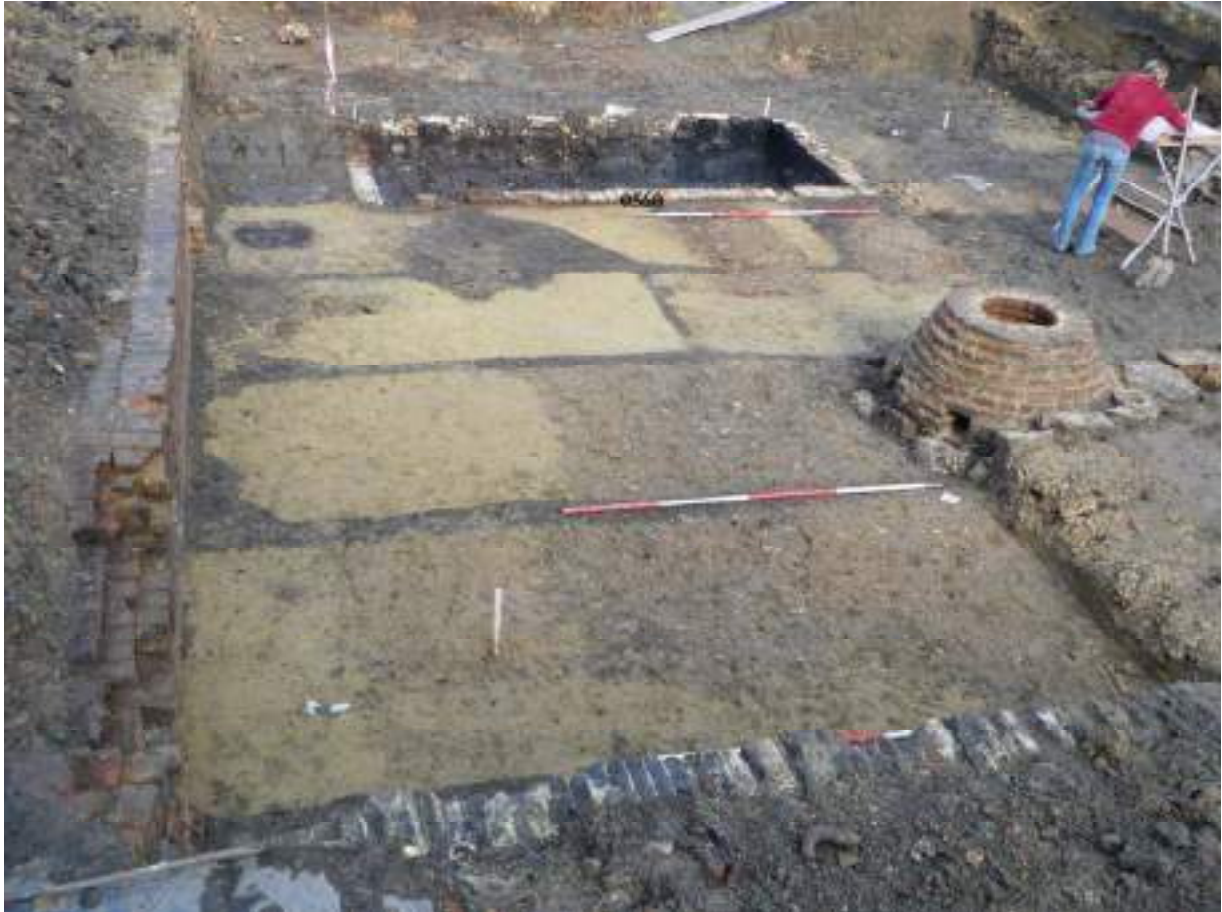
Verder op het erf bevindt zich een rechthoekige constructie, muur 0560 (plan 17, afmeting buitenzijde muren 4.10x2.3cm)). Deze muur heeft bakstenen van 18x8x4, gemetseld in een (voornamelijk) kops verband, met donkergele kalkmortel. De bewaarde hoogte is 9.67+TAW. Deze constructie kan vermoedelijk geïnterpreteerd worden als een beerput.

Figuur 3.3.5-99: muur 0560, gezien vanuit het zuiden

Ook beerput 0560 kan omwille van zijn hoogte waarschijnlijk beschouwd worden als gelijktijdig met de omringende laag 0545 A.

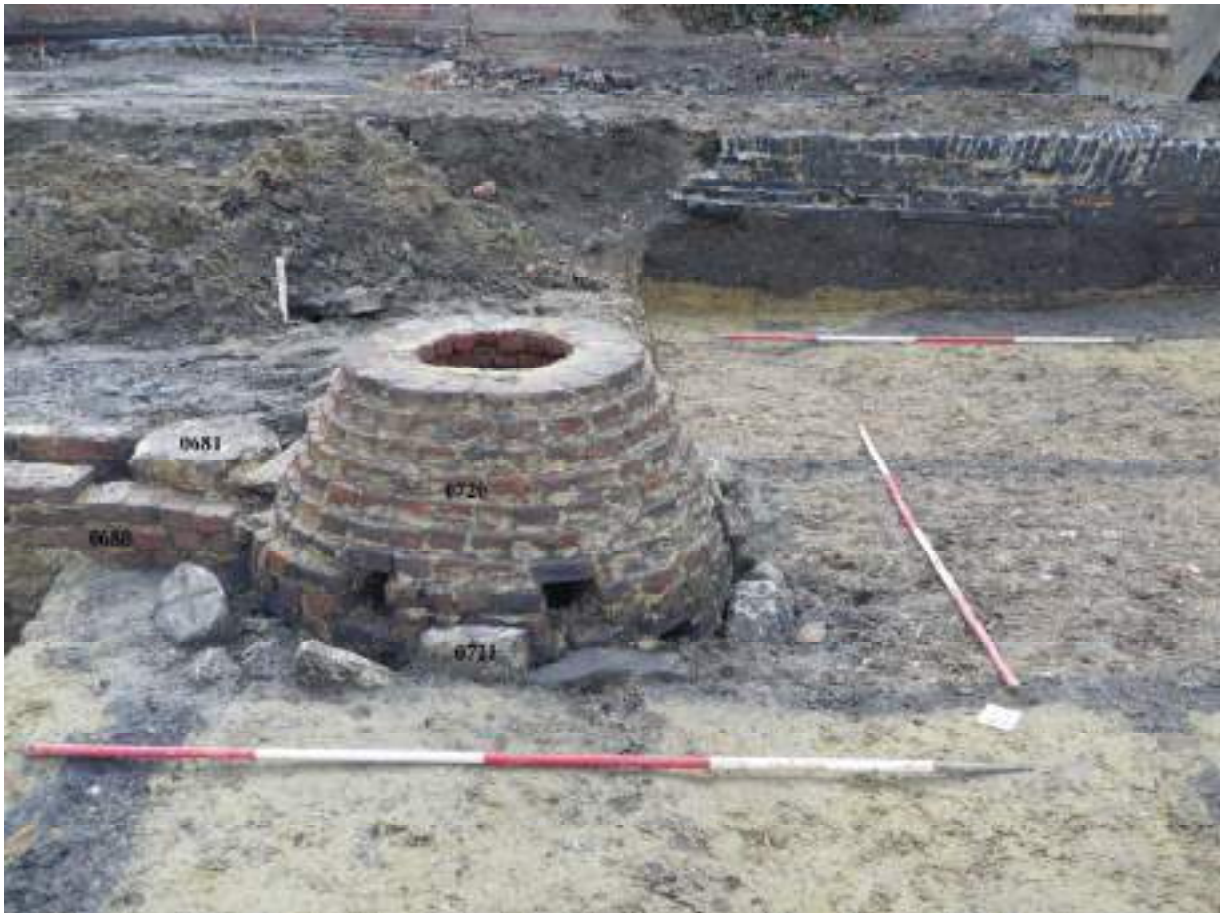
Nog verder naar het zuiden ligt een eigenaardige constructie, namelijk muur 0720. Hierbij hoort goot 0680 met afdekking 0681. 0720 (plan 17, bewaarde hoogte is 9.65+TAW) bestaat uit bakstenen van 18x8x4.5cm en is gemetseld met een lichtgele kalkmortel. De bovenkant van de constructie is een gewelf en heeft taps toelopende bakstenen (versmalling van 8.5cm naar 5 cm breedte). De onderzijde is een cirkelvormige constructie van amper een meter diep. Hierin bevinden zich gaten, over de hele diepte van de constructie. Er rond (in de funderingssleuf?) bevinden zich brokken zandsteen.

Figuur 3.3.5-100: constructie met muren 0720 en 0680, gezien vanuit het noorden

De functie van de hele constructie is vrij onduidelijk. Ze is niet diep genoeg om een waterput te zijn. De gaten erin wijzen erop dat er waarschijnlijk vloeistof in of uit diende te stromen. Gezien de hellingsgraad van de goot naar 0720 toe kunnen we er van uitgaan dat deze bedoeld was om vloeistof naar 0720 te leiden. Mogelijk is het een verzamelput voor water, dat vanuit de omliggende grondlagen door de gaten in de put en de goot stroomde? De constructie lijkt te passen binnen een systeem van kuilen in de onderliggende laag 0711 (zie verder), maar de interpretatie hiervan is zeer onzeker.

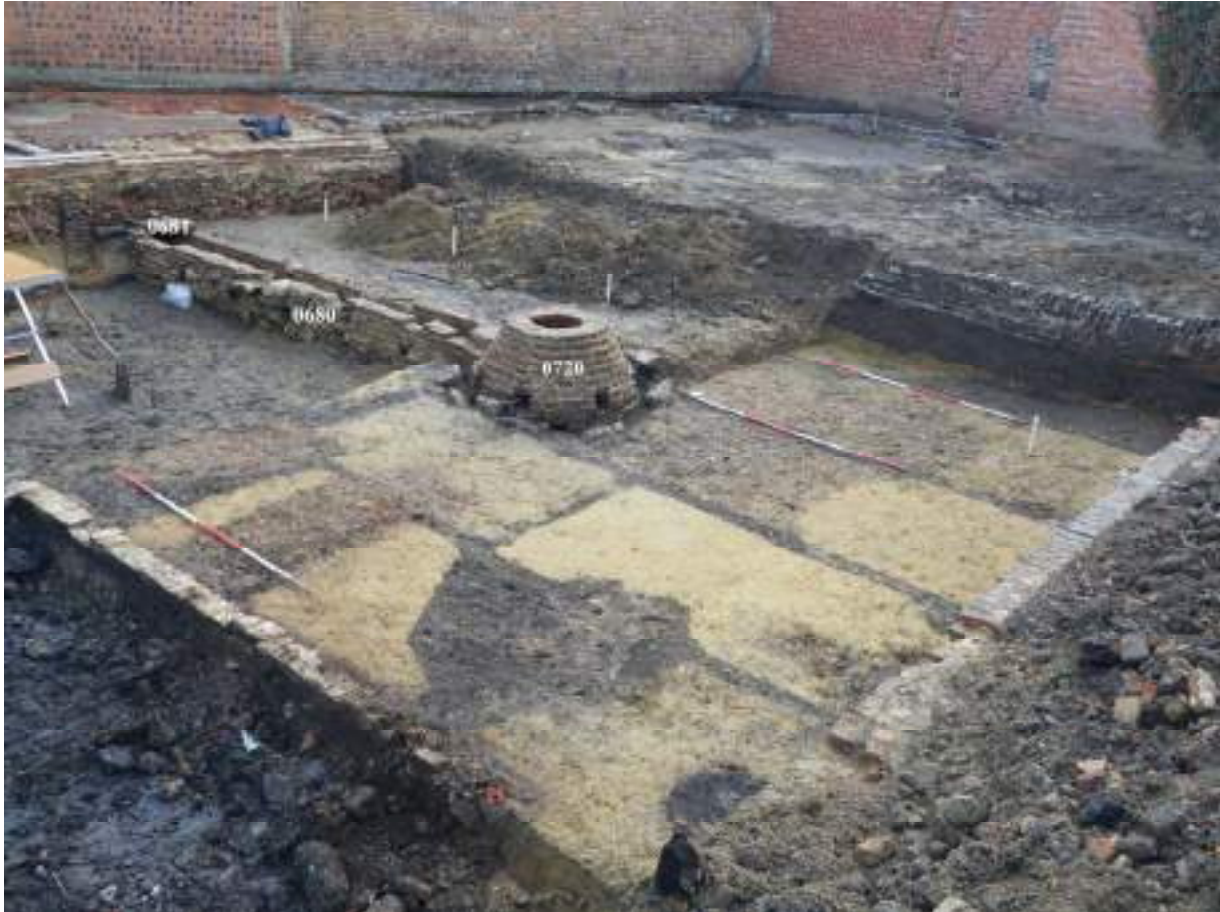
Goot 0680 bestaat eveneens uit bakstenen van 18x8x4.5cm, gemetseld met lichtgele kalkmortel. Er zijn ook enkele zandstenen in verwerkt. De goot wordt afgedekt met zandsteenplaten, 0721 (plan 17, bewaarde hoogte 9.46+TAW, lichtjes afhellend naar 0720 toe naar 9.34+TAW). Ook in deze goot bevinden zich gaten en dit over de hele lengte. In de goot is geen bodem aanwezig.

Figuur 3.3.5-101: constructie 0720 en 0680, gezien vanuit het noordwesten

Muur 0720 en goot 0680 kunnen omwille van hun hoogte waarschijnlijk beschouwd worden als gelijktijdig met 0545 A, namelijk gebouwd en vervolgens de laag er rond en er over gestort. Op de foto's hierboven kan men zien dat de bovenzijde van de gele laag op dezelfde hoogte ligt als de bovenzijde van de goot en de onderbouw van 0720. Het gewelf van 0720 zou dan bovengronds gelegen hebben (?).

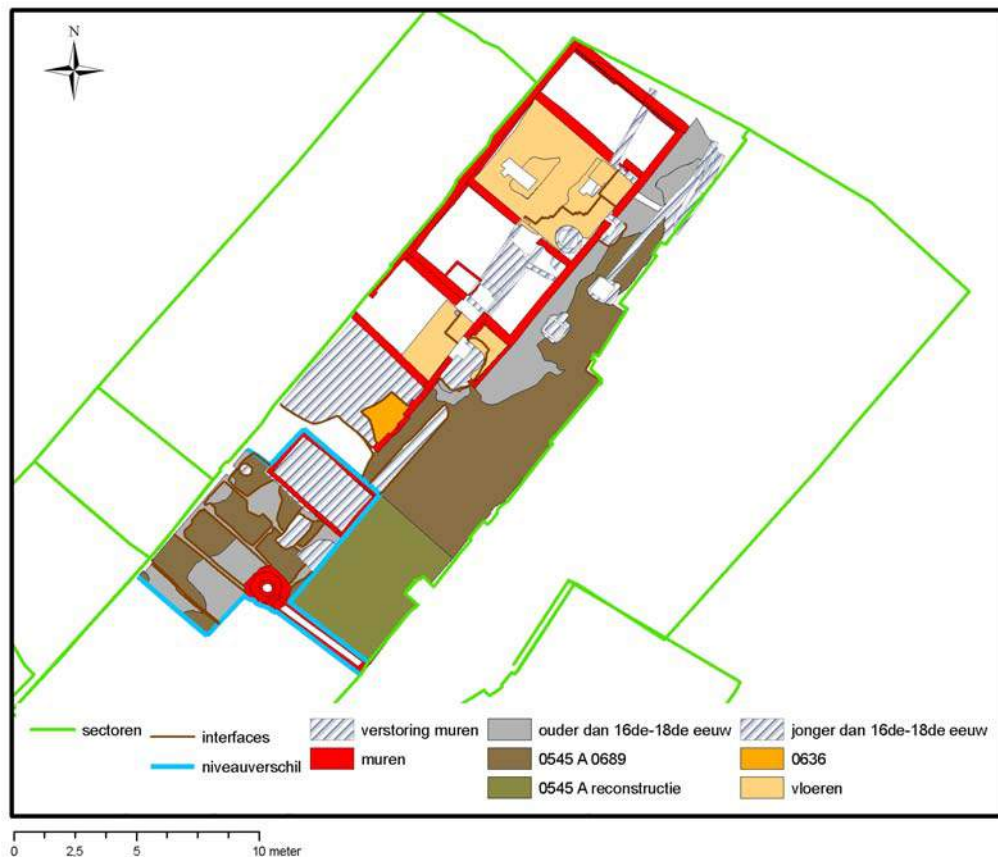
Figuur 3.3.5-102: overzicht lagen 16<sup>de</sup>-18<sup>de</sup> eeuw in werkput 2

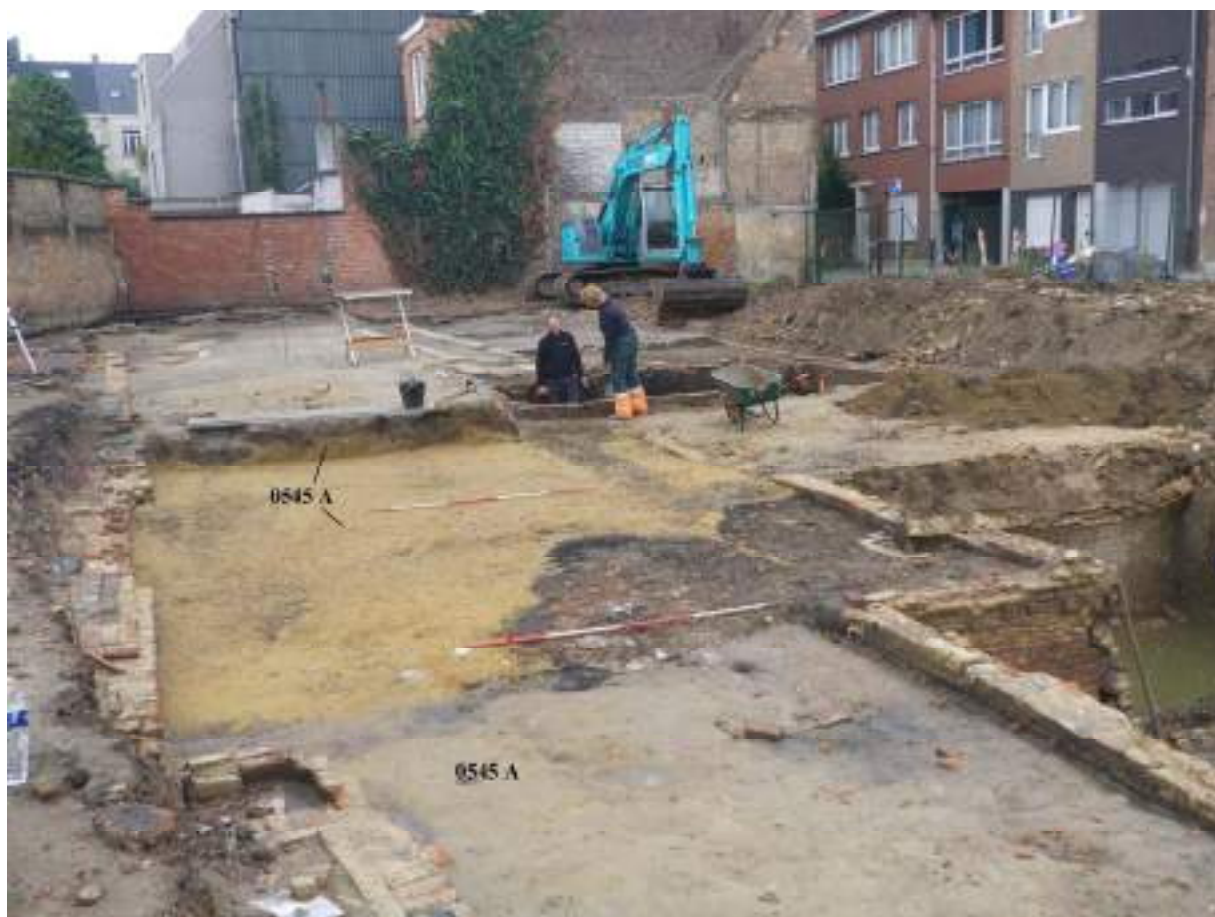
Bovenop de puinlagen die de vorige periode afsluiten, wordt een dik pakket zuiver geel zand gestort, laag 0545 A. Deze staat gedeeltelijk ingetekend op plan 13, met hoogte ca 9.56+TAW en is voor de rest ook nog zichtbaar in sommige profielen. In profiel 11B bvb ligt de bovenzijde van dit geel pakket (hier 0674 genoemd) ook op 9.55+TAW. In een profiel ten zuiden van plan 13 ligt 0545 in het vlak op ca 9.56+TAW, maar zien we in het profiel dat de bovenzijde van het pakket nog zo'n 20 cm hoger ligt, dus op ca 9.76+TAW. In het profiel met werkput 3 zien we ook dat de gele zandlaag quasi gelijk ligt met de bovenzijde van de muur, die op ca 9.77+TAW ligt. De laag bevatte zeer weinig vondsten. In 0545 bevond zich een scherf (porselein?) uit de 18<sup>de</sup> eeuw.

Figuur 3.3.5-103: Laag 0545 A, gezien vanuit het noorden, rechts muur 0513

0545A ligt niet tot tegen muur 0513, maar 0513 is in elk geval ouder dan 0545A. Laag 0545A ligt wel tot tegen muren 0513D, 0562, 0564, 0557 en 0513? Indien we 0557 mogen beschouwen als een latere verbouwing en niet als een dorpel, kunnen we de overige muren van dit gebouw misschien interpreteren als funderingen en mogelijk gelijktijdig met laag 0545 A.
