### 3.3.5 Baksteenbouw middeleeuwen

### 3.3.5.1 Werkput 2

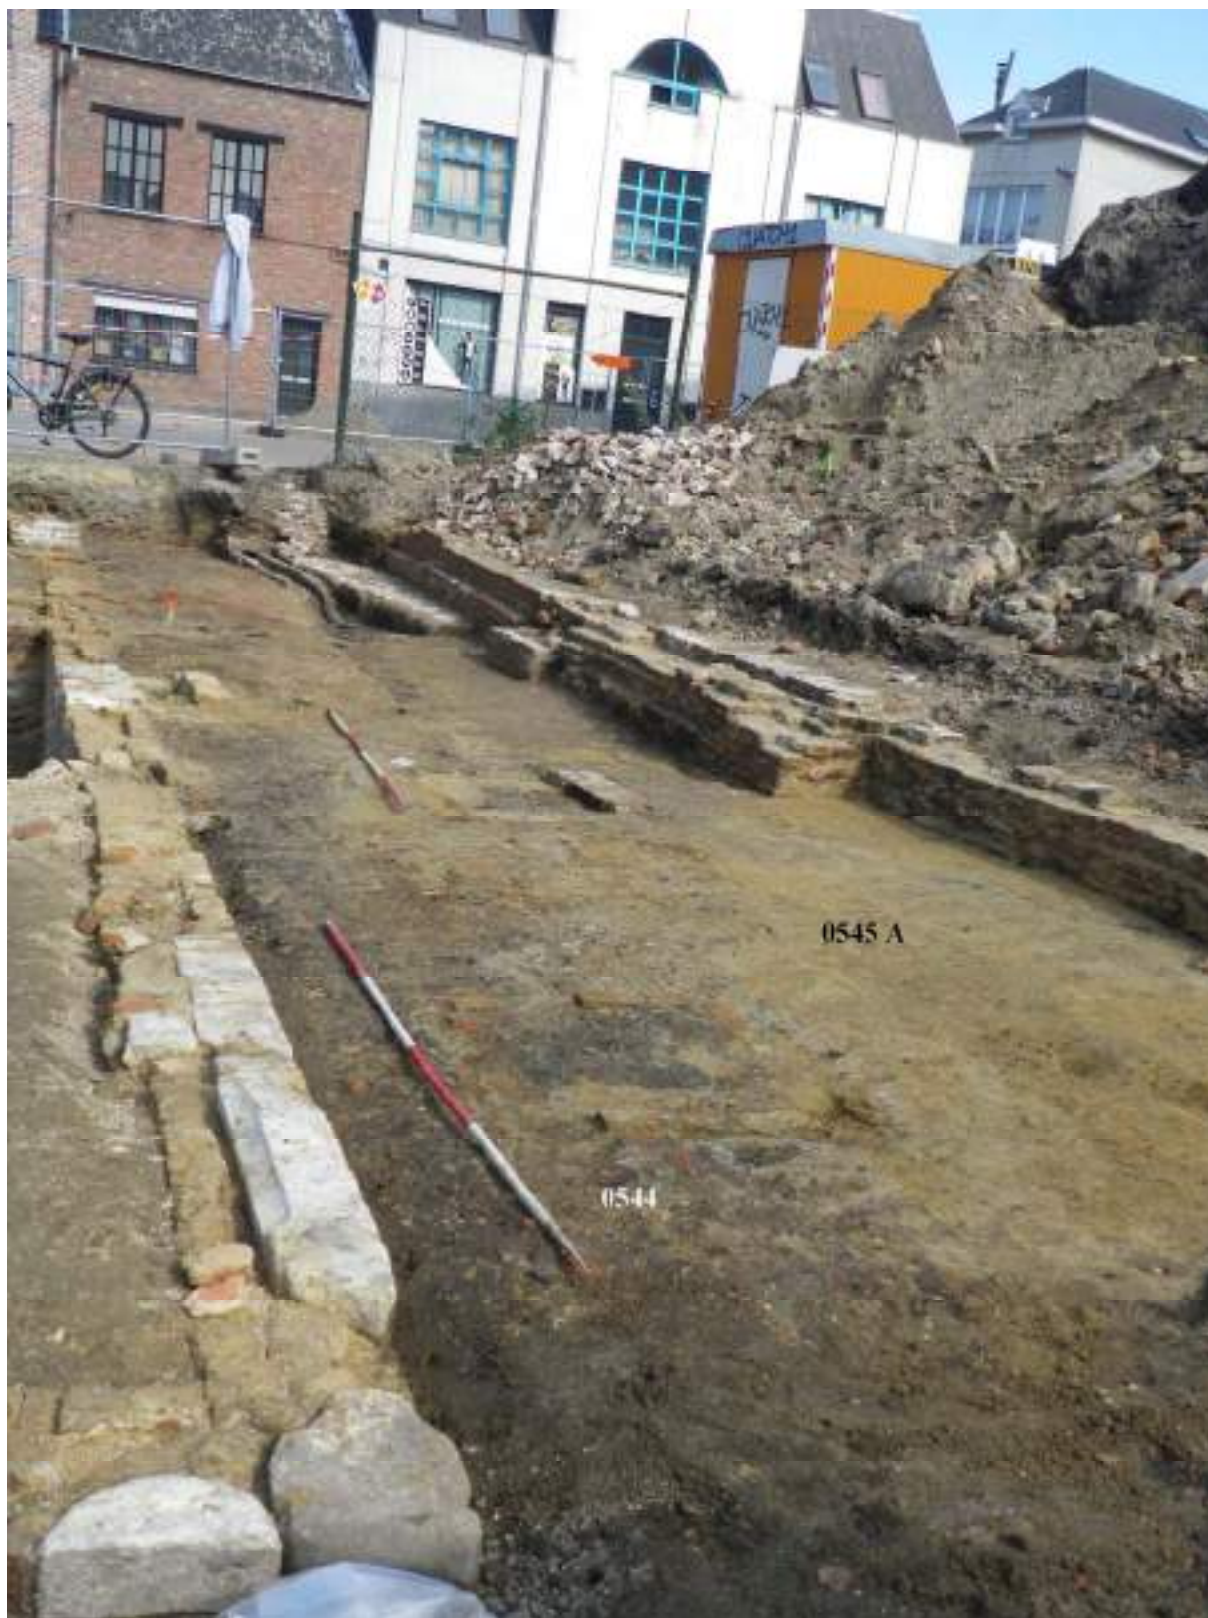
Figuur 3.3.5-104: Lagen 0545 A en 0544 gezien vanuit het zuiden, links muur 0513

Bovenop de puinlagen die de vorige periode afsluiten, wordt een dik pakket zuiver geel zand gestort, laag 0545 A. Deze staat gedeeltelijk ingetekend op plan 13, met hoogte ca 9.56+TAW en is voor de rest ook nog zichtbaar in sommige profielen. In profiel 11B bvb ligt de bovenzijde van dit geel pakket (hier 0674 genoemd) ook op 9.55+TAW. In een profiel ten zuiden van plan 13 ligt 0545 in het vlak op ca 9.56+TAW, maar zien we in het profiel dat de bovenzijde van het pakket nog zo'n 20 cm hoger ligt, dus op ca 9.76+TAW. In het profiel met werkput 3 zien we ook dat de gele zandlaag quasi gelijk ligt met de bovenzijde van de muur, die op ca 9.77+TAW ligt. De laag bevatte zeer weinig vondsten. In 0545 bevond zich een scherf (porselein?) uit de 18<sup>de</sup> eeuw.

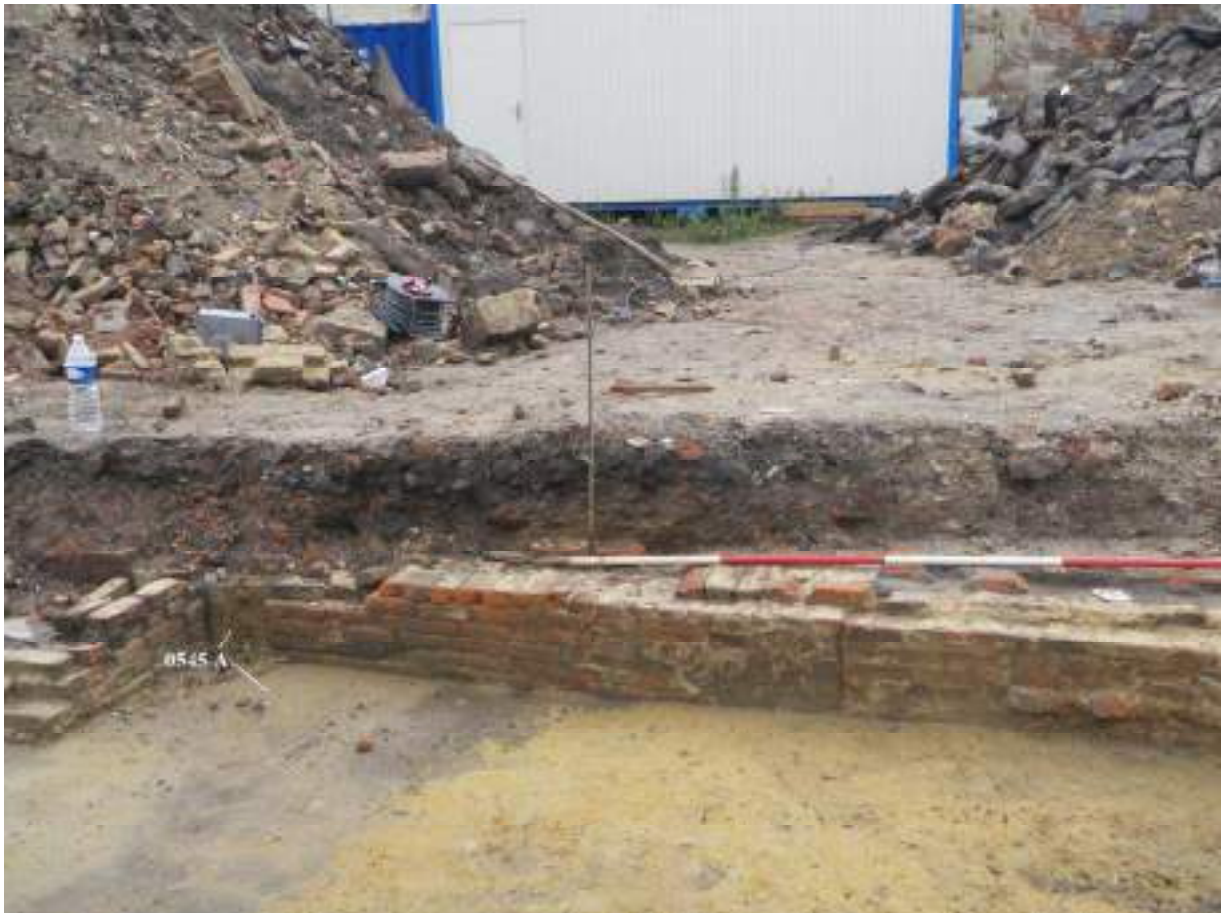
Figuur 3.3.5-105: Laag 0545 A op de grens met werkput 2, gezien vanuit het westen

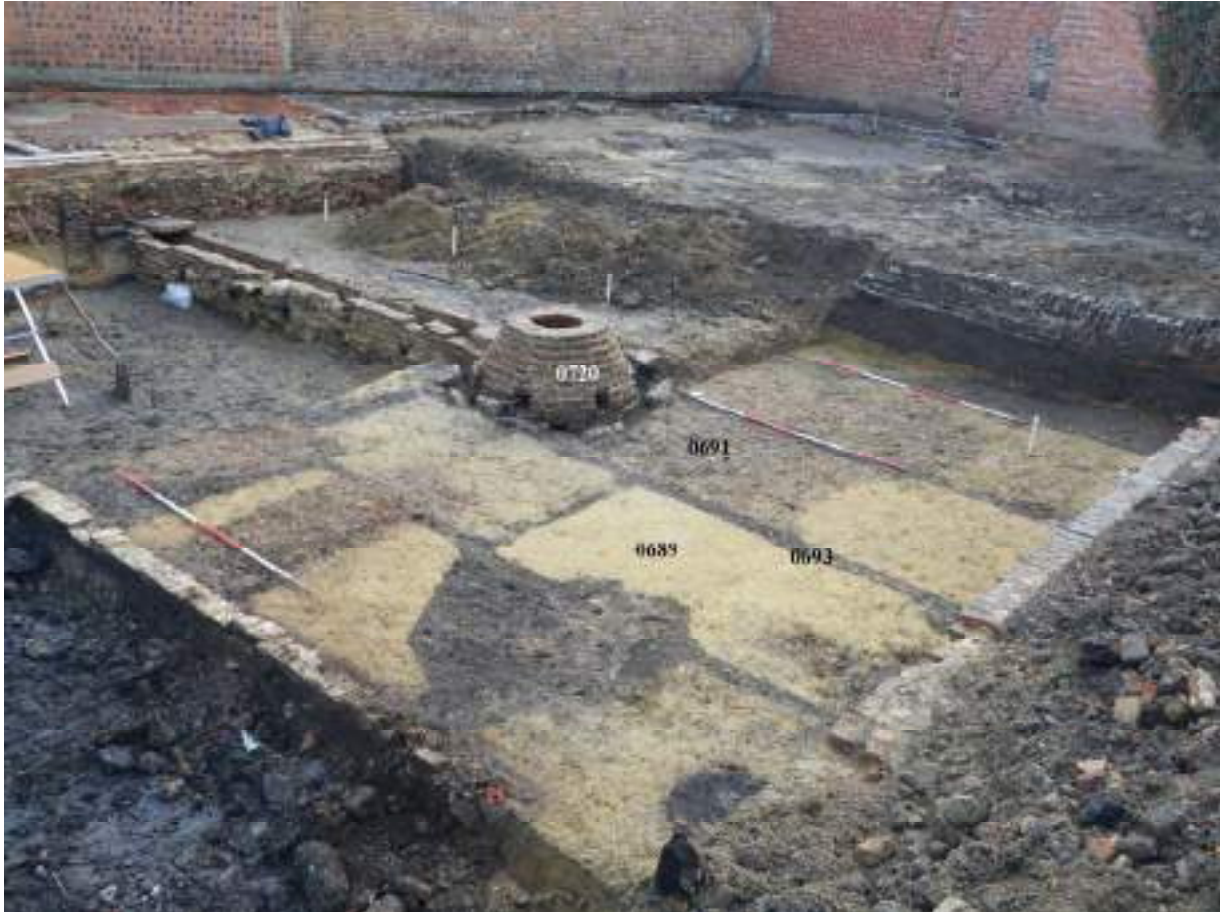
Ten zuiden van het huis bevindt zich ook geel zand, hier 0689 genoemd, bovenop 0691. Dit zand ligt in vlakken, gescheiden door stroken donkergrijs lemig zand, 0693. Bij nader onderzoek bleek dat het gele zand jonger was dan deze grijze banden. Doorheen donkergrijs zand (waarschijnlijk laag 0711) zijn kuilen gegraven (interface 0692), die op sommige plaatsen eerst opgevuld lijken met puinig zand (0691) en vervolgens met het gele zand (0689).

Figuur 3.3.5-106: Lagen 0689, 0693 en 0691, gezien vanuit het noorden

De kuilen (interface 0692 doorheen 0711) kunnen vlak na het storten van 0711 gegraven zijn en pas veel later opgevuld, in dat geval horen de kuilen zelf thuis in de hiervoor besproken periode (late middeleeuwen). De kuilen kunnen ook gegraven zijn vlak voor het storten van laag 0689, in dat geval horen ze in deze periode thuis. Mogelijk kan er dan een intentioneel verband gezien worden tussen de kuilen en hun opvulling, namelijk dat de kuilen gegraven zijn om het gele zand in te kunnen storten maar dit is onduidelijk. Het hoogste punt van 0689 werd in het vlak opgetekend op 9.07+TAW, op de foto is te zien dat de bovenzijde minimum zo'n 30 cm hoger lag, dus op ca. 9.37+TAW.

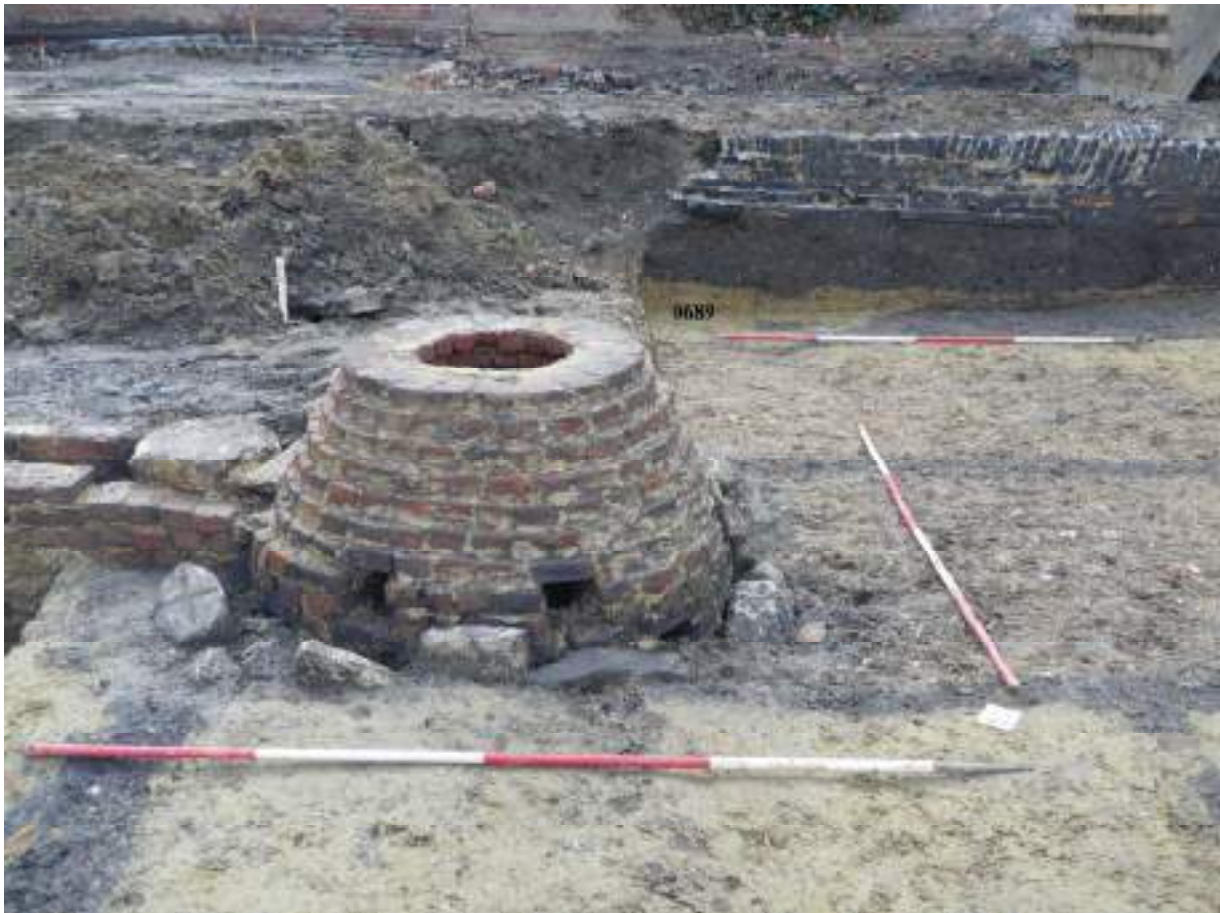
In laag 0689 bevond zich een munt uit de 16<sup>de</sup> eeuw. Ondanks de verschillende datering van laag 0545A en 0689 gaan we ervan uit dat het om dezelfde laag gaat. De laag is dus gestort tussen 1500 en 1800...

Figuur 3.3.5-107: laag 0689, gezien vanuit het noorden

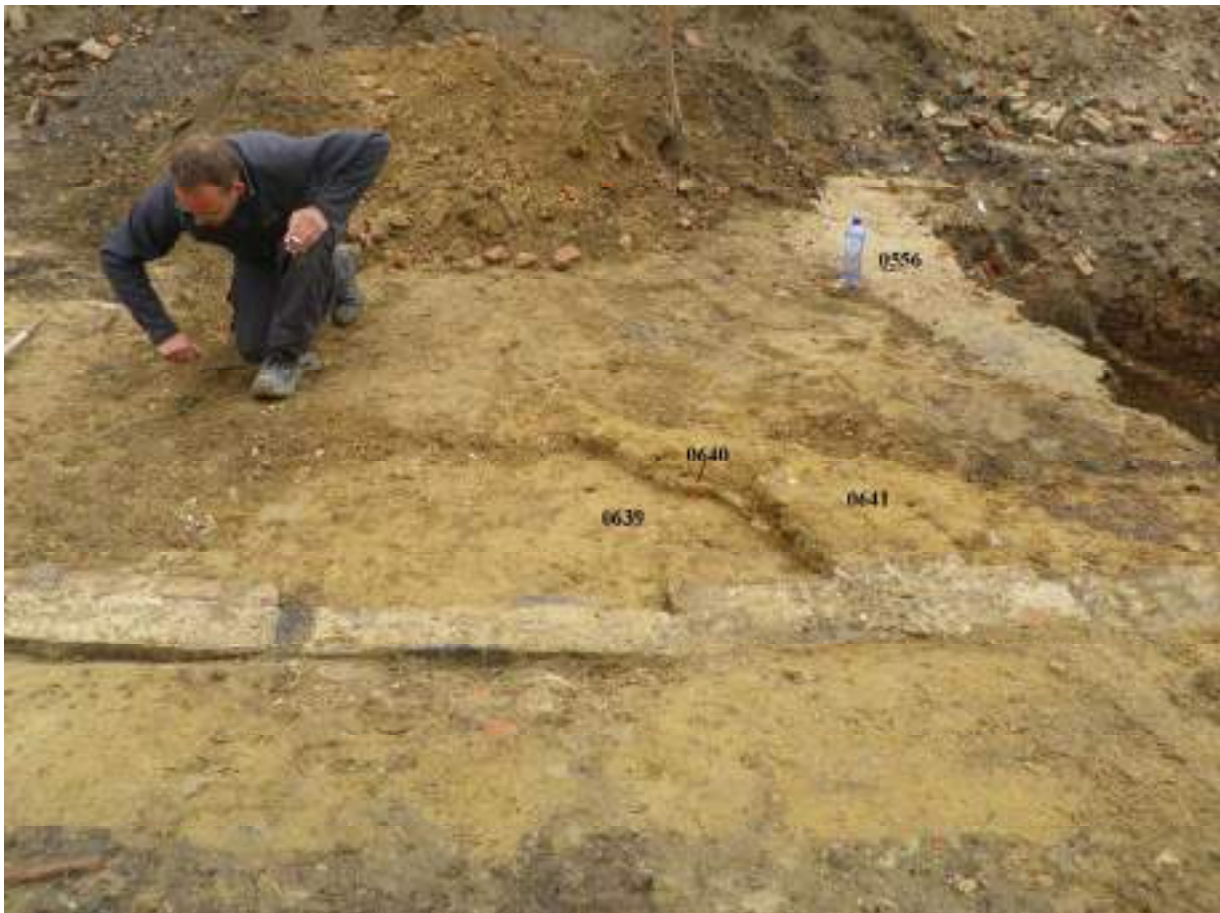
Figuur 3.3.5-108: lagen 0639, 0640 en 0641, gezien vanuit het westen.

Wat mogelijk nog wel rest van vloeren uit deze periode, ligt in het nieuwe achterhuis. Binnenin deze muren lag geel zand. Het is onduidelijk of dit 0545 A betrof of een opmaaklaag voor een vloer. De laag heeft spoornummer 0636 gekregen (plan 15, 9.39+TAW). Voor zover dit gedeelte manueel verder onderzocht kon worden, leken er uitgebroken tegels bovenop deze laag aanwezig te zijn (vloer 0640, geen plan, geen hoogte). Hier bovenop lag weer een laagje geel zand met spoornummer 0641 (geen plan, hoogte 9.49+TAW), mogelijk een opmaaklaag voor een verdwenen vloer. De interpretatie als vloeren en opmaaklagen is echter zeer hypothetisch. Er is geen aardewerk beschikbaar om deze lagen te dateren. Het is evengoed mogelijk dat dit achterhuis uit de 19<sup>de</sup> eeuw dateert. Het ligt immers in het verlengde van de 19<sup>de</sup> - eeuwse muren op het achtererf.

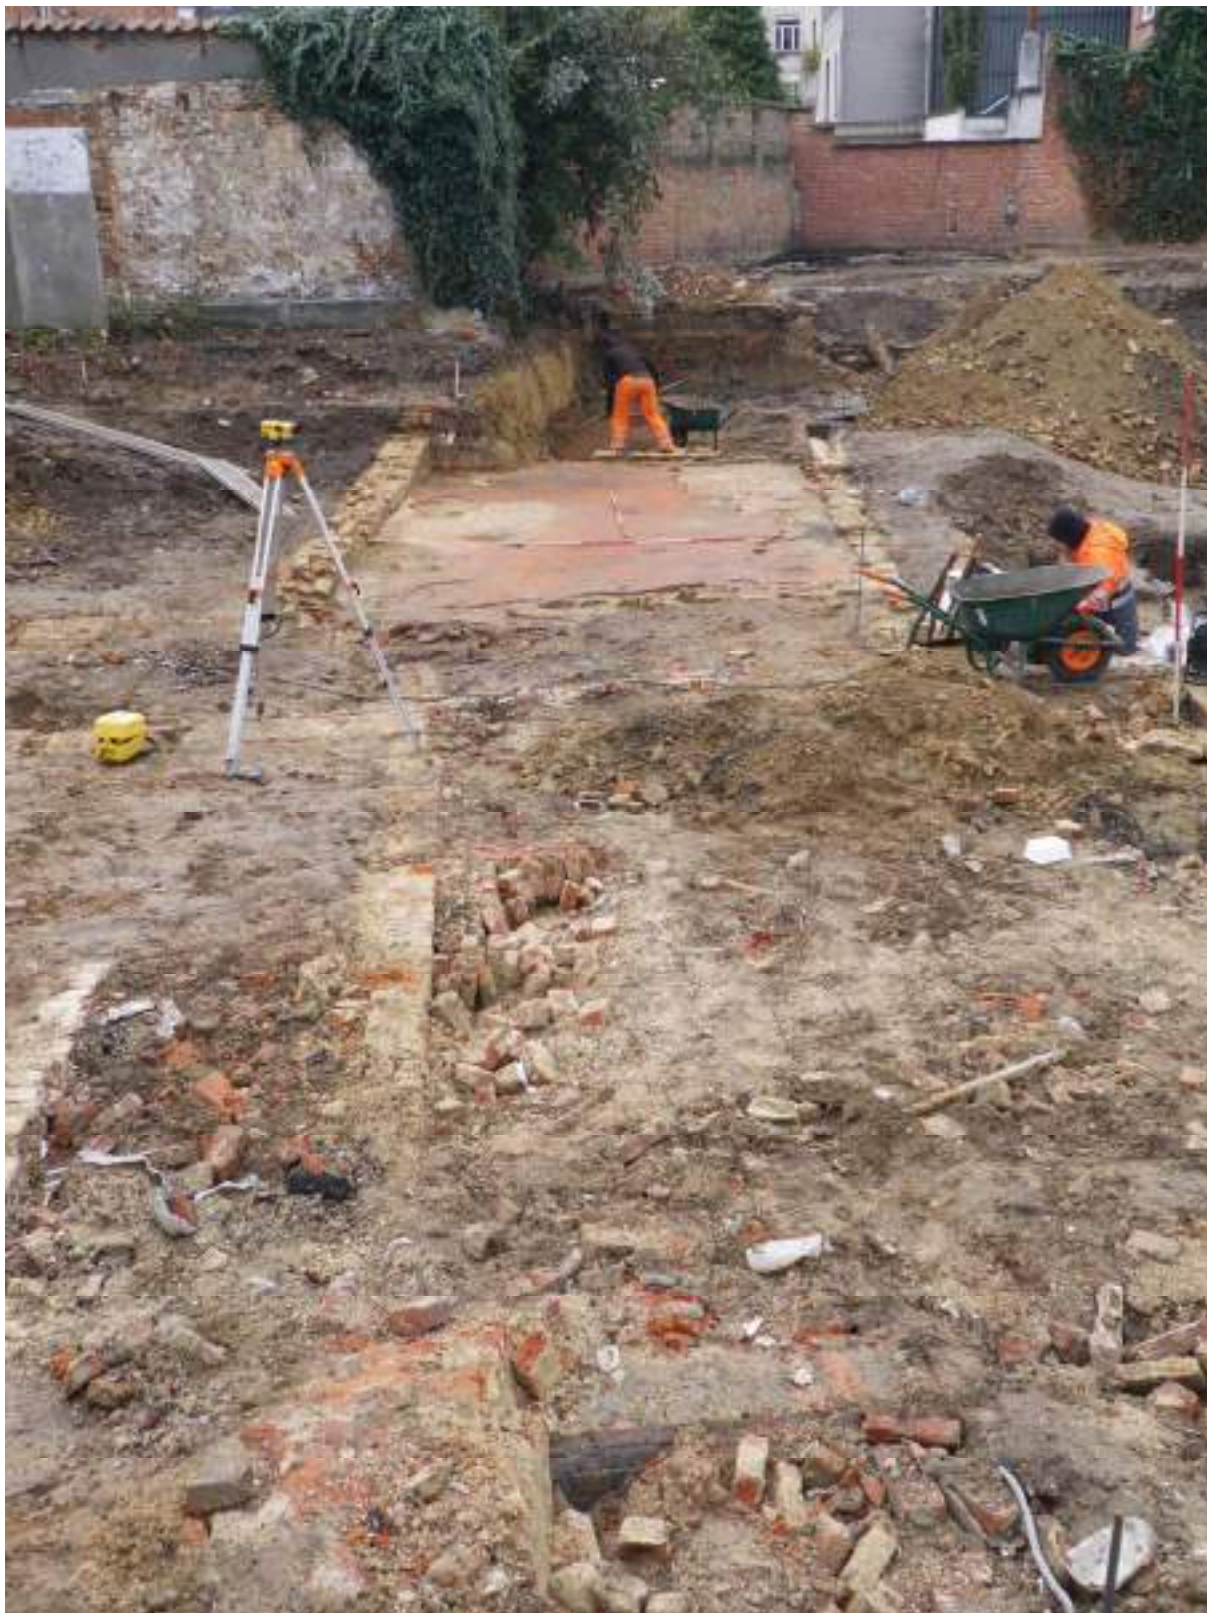
Figuur 3.3.5-112: situering van het achterhuis gezien vanuit het noorden, met op de voorgrond de verstoringsen uit de 20<sup>ste</sup> eeuw.

Op het einde van de 20<sup>ste</sup> eeuw werd werkput 3 zwaar verstoord. De straatzijde werd het ergst getroffen. Achter op het erf lag een achterhuis dat wel redelijk goed bewaard was. We starten dus met deze zone. Plan 26 geeft het achterhuis weer op niveau 2 van werkput 3

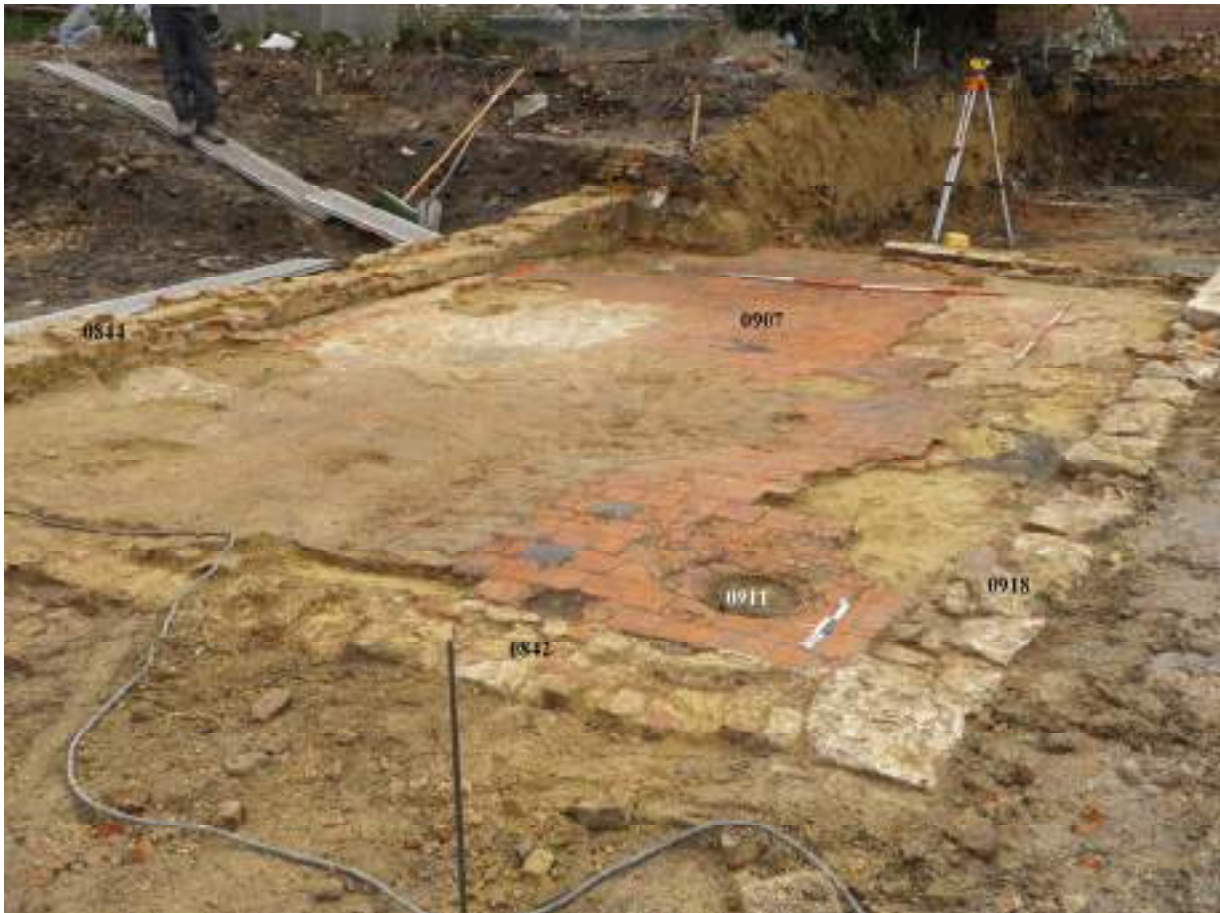
Muur 0842 vormt de noordelijke gevel (voorgevel) van het huis. De muur bestaat uit baksteen (17x8x4cm) en is gemetseld met lichtgele kalkmortel in een kruisverband. Er zijn restanten van bepleistering langs de zuidzijde, i.e. de binnenzijde. Er zijn enkele zandstenen in de muur verwerkt. De bewaarde hoogte is 9.40+TAW.

Figuur 3.3.5-114: het achterhuis gezien vanuit het noorden, met op de voorgrond muur 0842

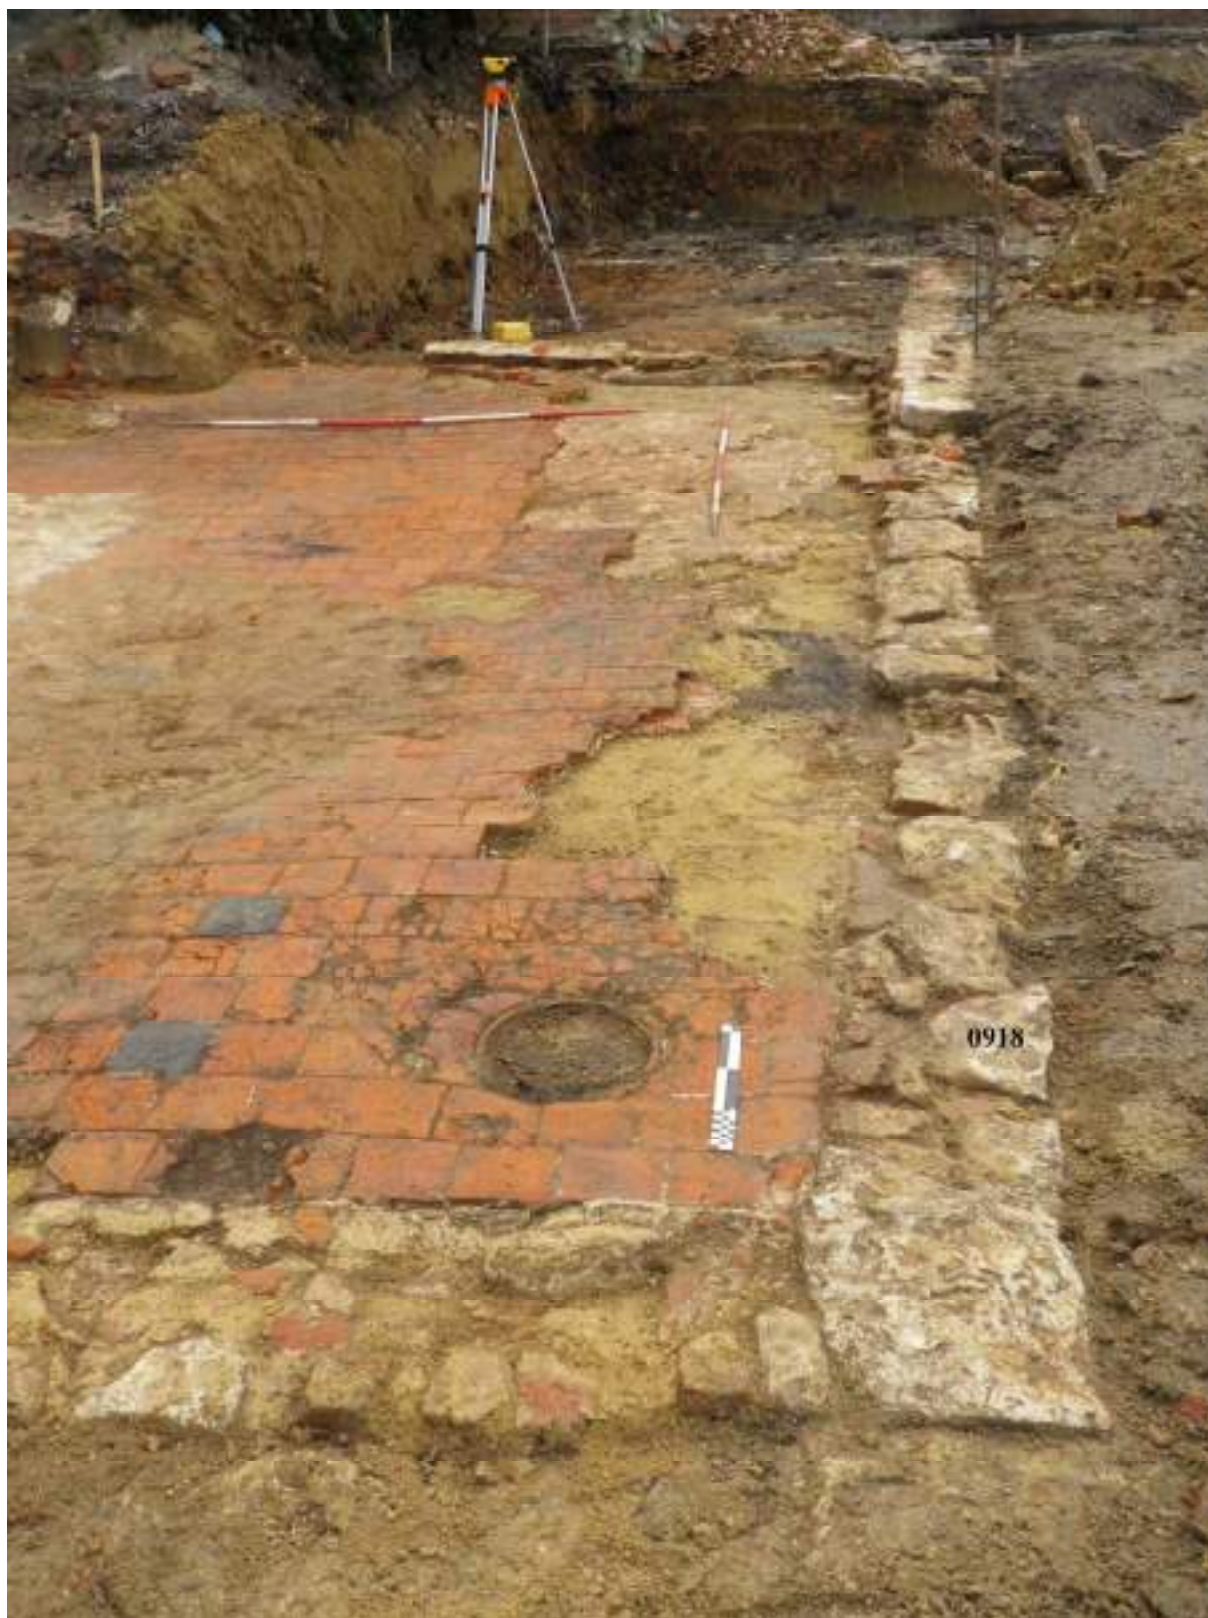
Figuur 3.3.5-115: muur 0918

Muur 0918 vormt de westelijke zijgevel. Het is een bakstenen muur (afmetingen niet genoteerd) en is gemetseld met een donkergele kalkmortel. De muur heeft speklagen met zandstenen. De bewaarde hoogte is 9.15+TAW. De muur kent een herstelling in de vorm van 0919 (bakstenen van 16x7x4cm), deze muur staat bovenop de tegelvloer en hangt vermoedelijk samen met de bouw van muur 0917 (zie verder). De hoek met de achtergevel is zoals te zien in profiel 11B van werkput 2 verstevigd met een pijler (0676).

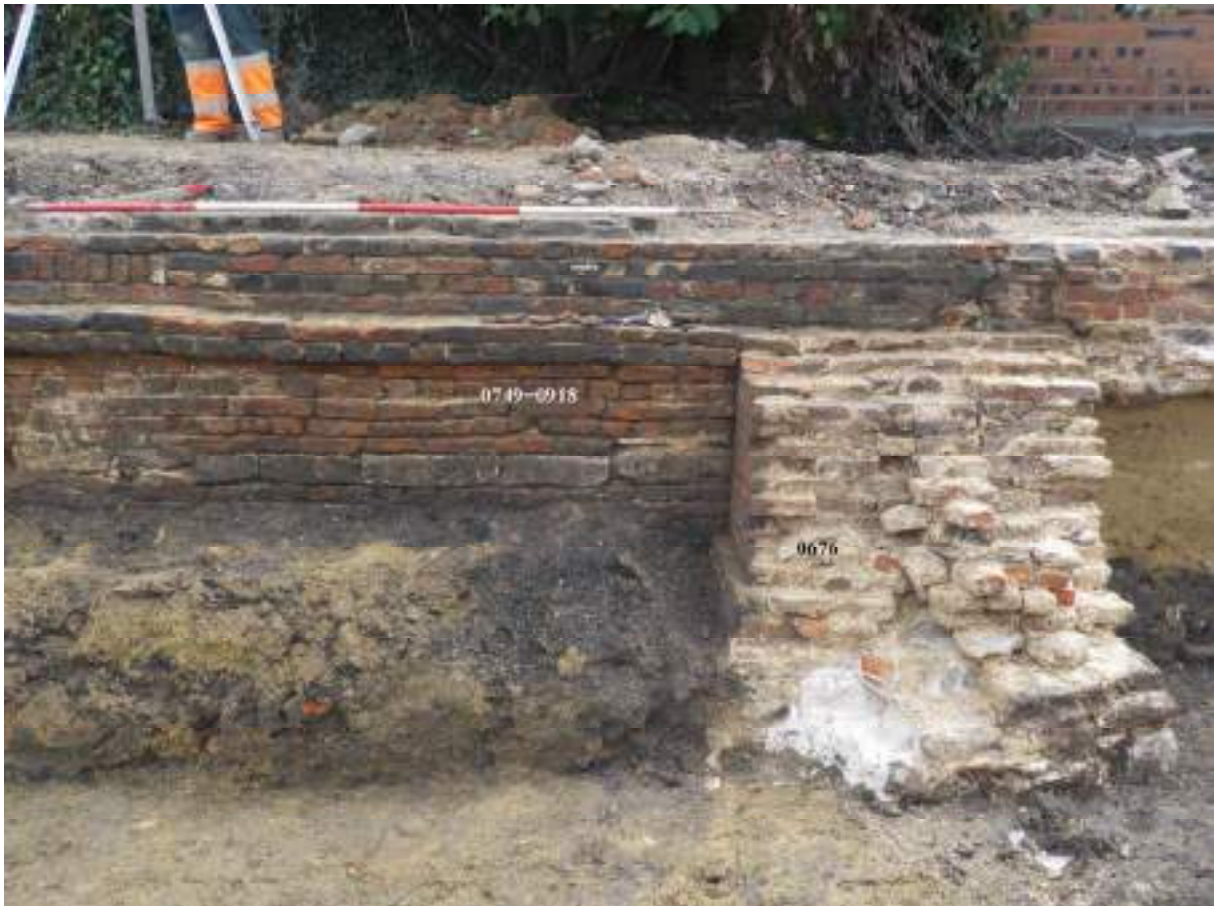
Figuur 3.3.5-116: zicht op muren 0918 en 0676 vanuit werkput 2 (profiel 11B)

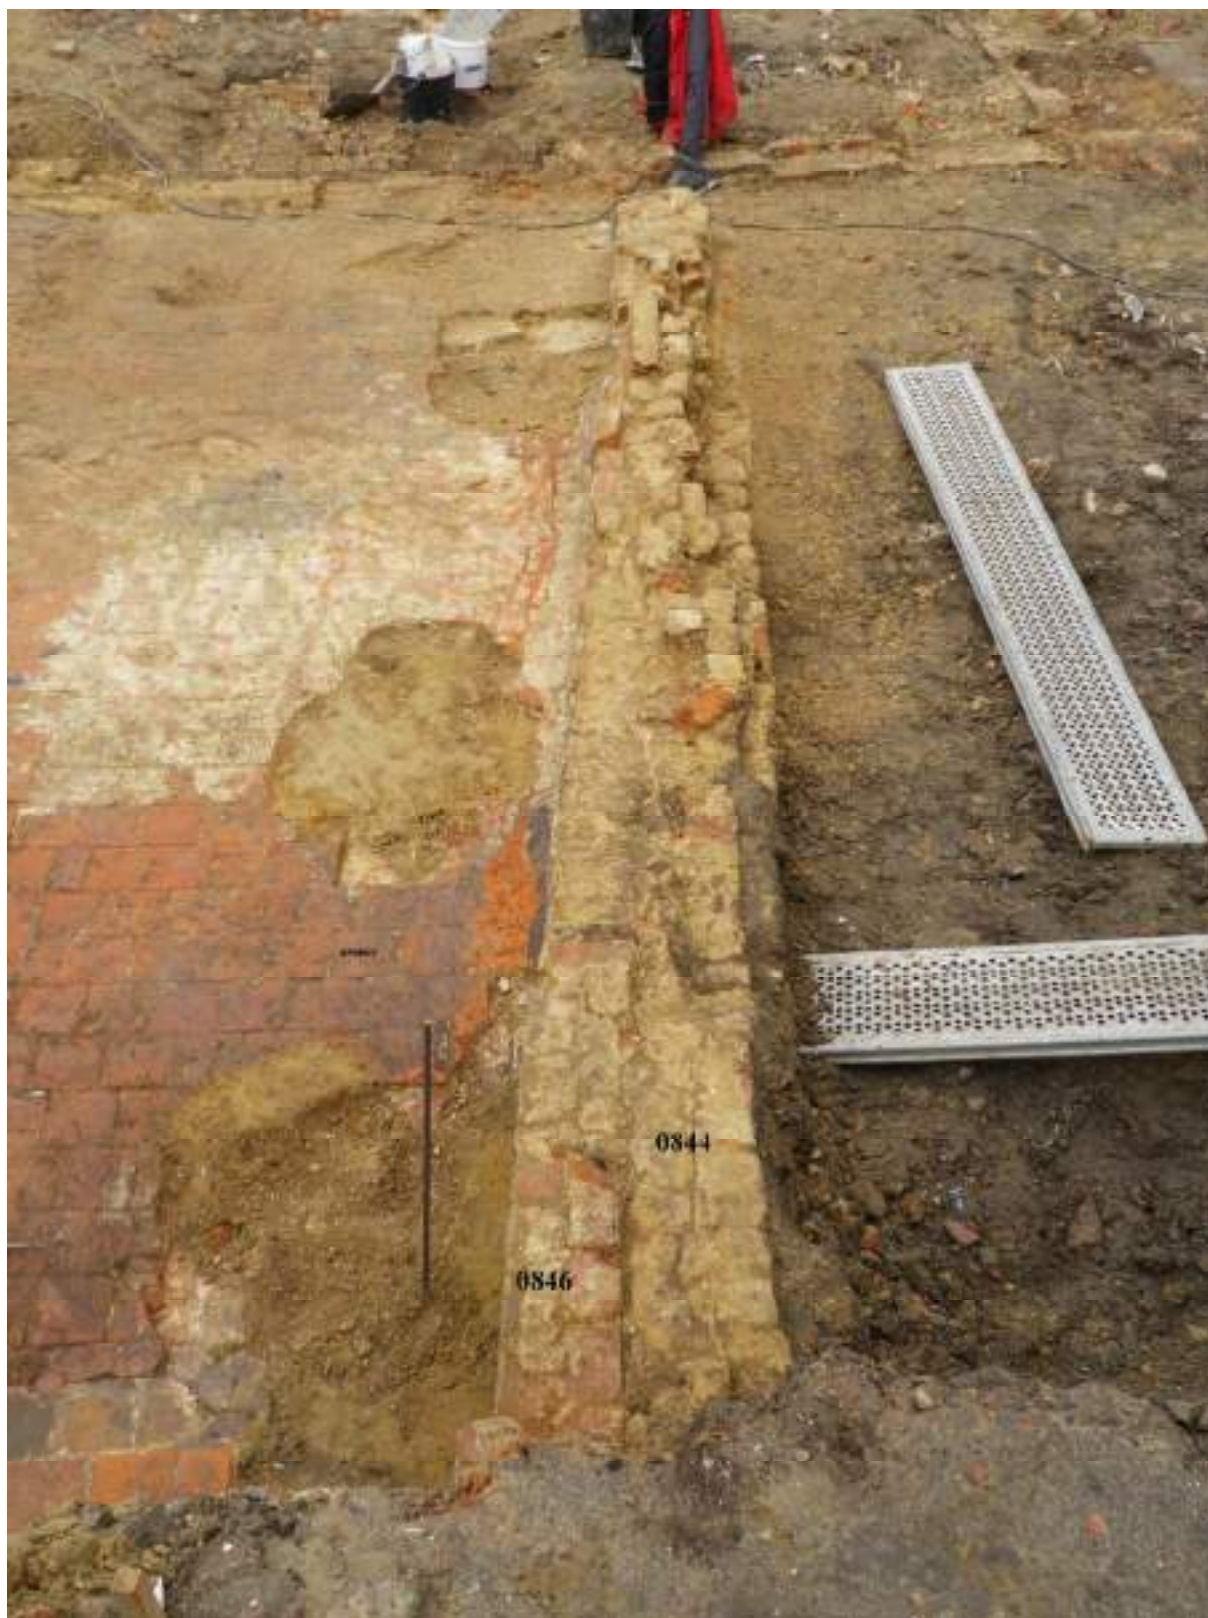
Figuur 3.3.5-117: muur 0844 en herstelling 0846 op niveau 2, gezien vanuit het oosten

Muur 0844 vormt de oostelijke zijgevel van het huis. Het is een bakstenen muur zonder zandstenen met bakstenen van 17,5x8x4 cm, gemetseld in een donkergele kalkmortel. De aansluiting met de voorgevel was sterk verstoord en kon niet meer vastgesteld worden. Ook het metselverband was niet goed zichtbaar. De bewaarde hoogte is 9.42+TAW. In deze muur zit een haard verwerkt, waarvan de haardwangen pas zichtbaar werden op niveau 3 (funderingsniveau). De haard werd in deze periode afgebroken en de vloer werd over de restanten heen gelegd. De muur werd hersteld met muur 0846, waarvan de binnenzijde bepleisterd werd.

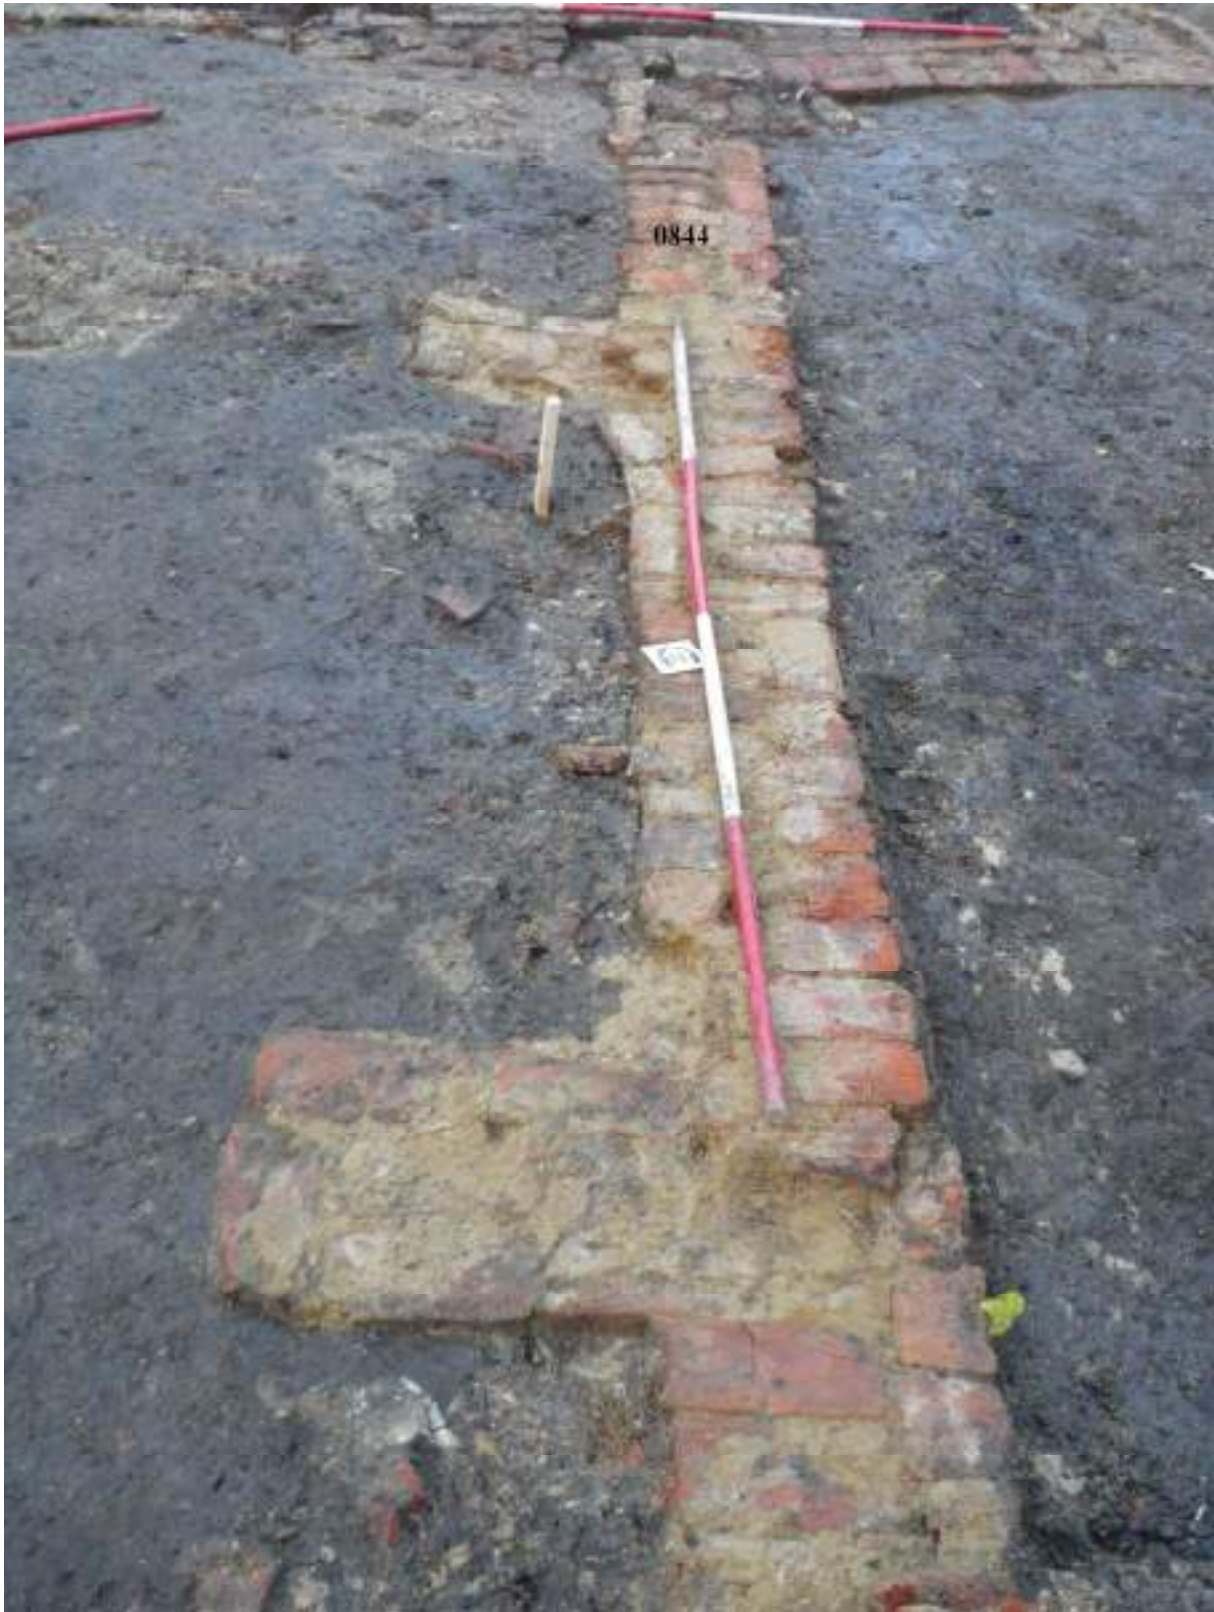
Figuur 3.3.5-118: muur 0844 met haard op niveau 3, gezien vanuit het zuiden

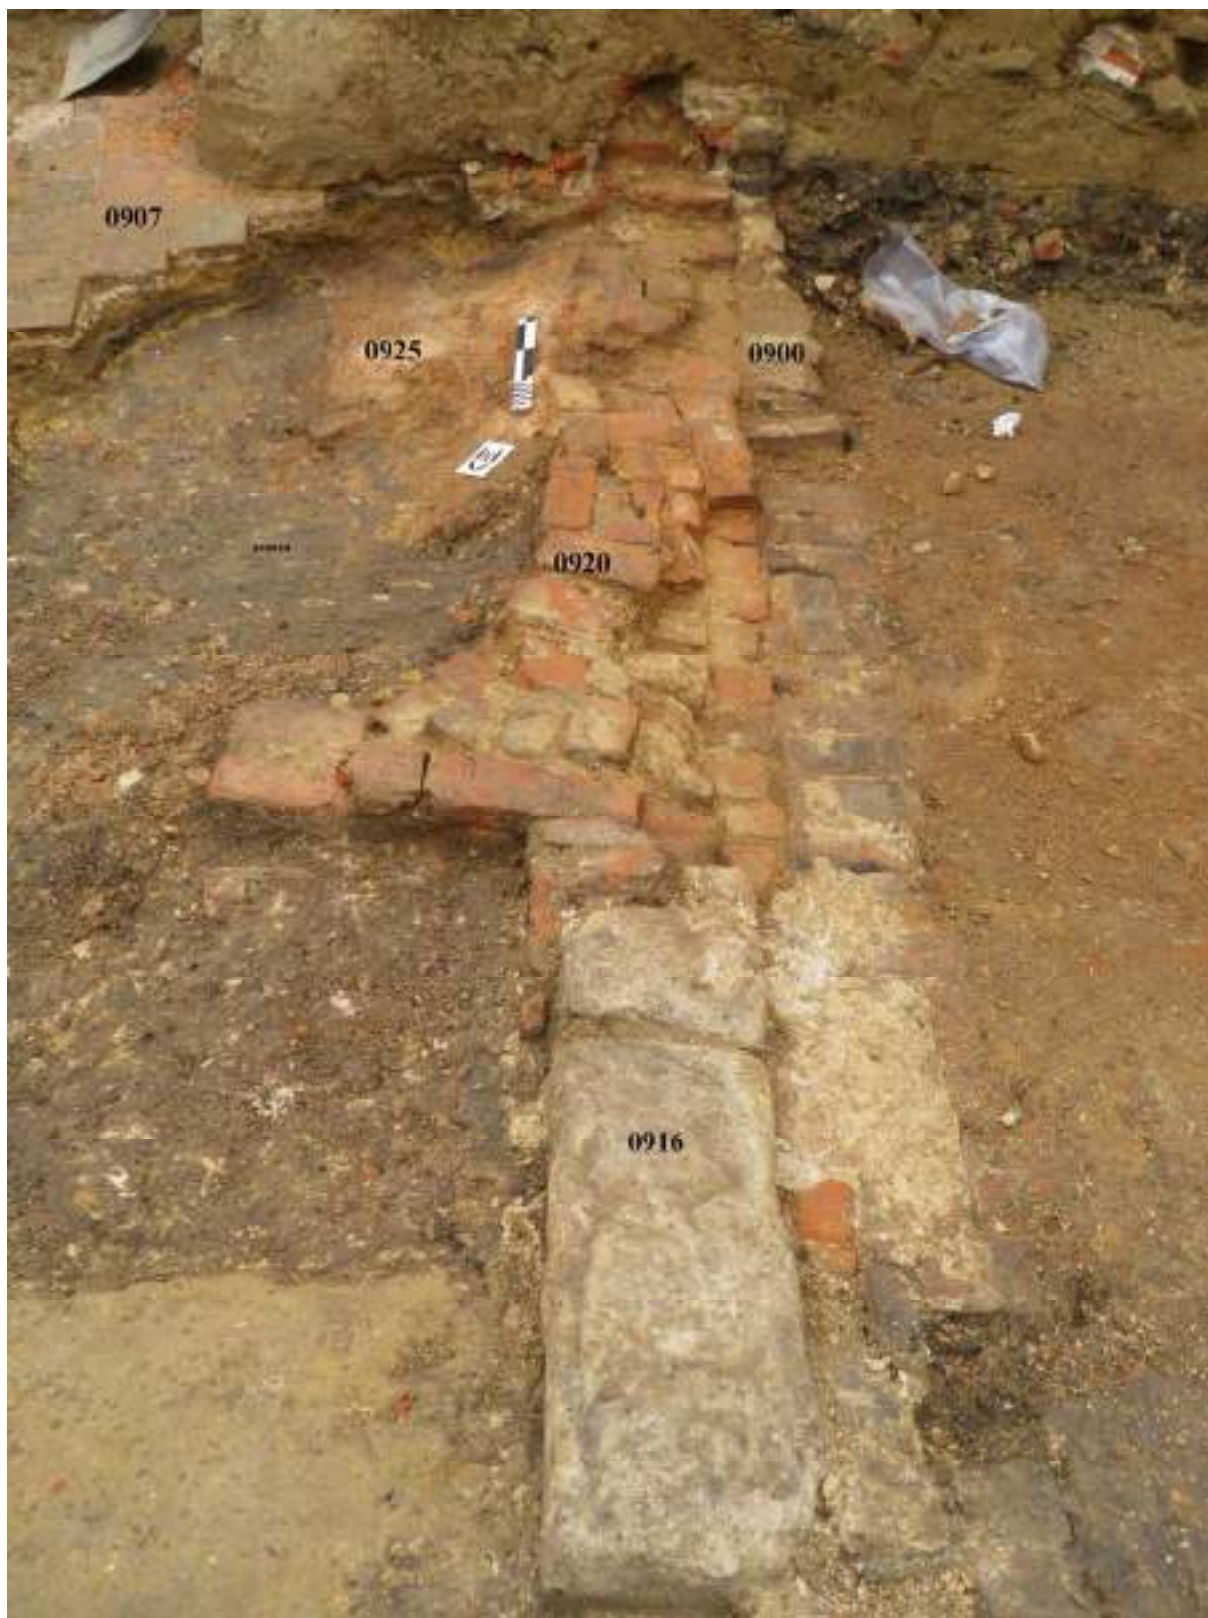
Figuur3.3.5-119: muur 0920 voorafgaand aan het vrijleggen van de tweede haardwang, met op de voorgrond dorpel 0916

Muur 0920 (zie F0920, bewaarde hoogte 9.37+TAW) is een bakstenen muur met bakstenen van 17x7.5x4cm, gemetseld in een rommelig verband met een donkergele kalkmortel. In deze muur is tevens een haard verwerkt, kleiner van afmeting dan die in muur 0844. De vloer werd tot tegen de haardwangen gelegd. Deze haard was dus in gebruik tezamen met de vloer.

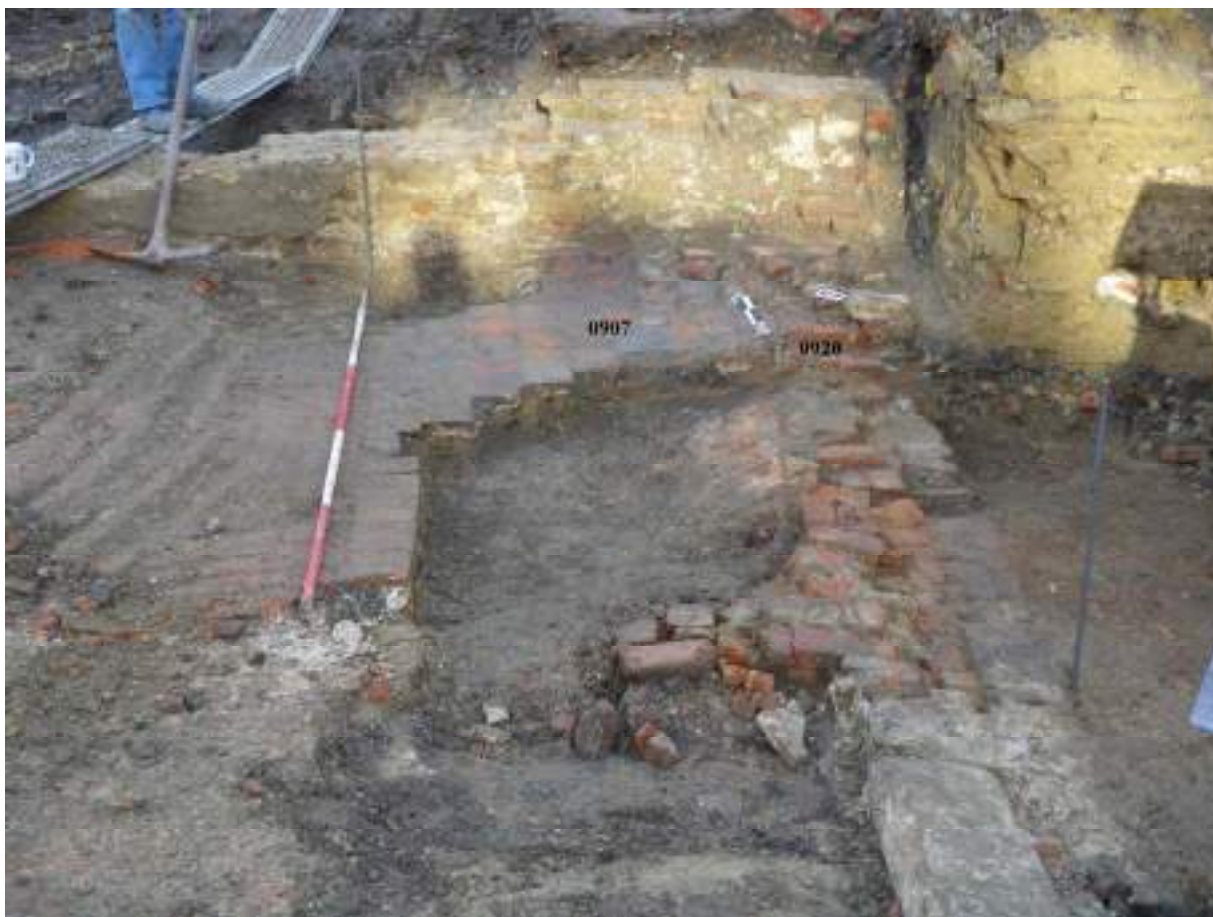
Figuur.3.3.5-120: muur 0920 na het vrijleggen van de tweede haardwang, gezien vanuit het westen

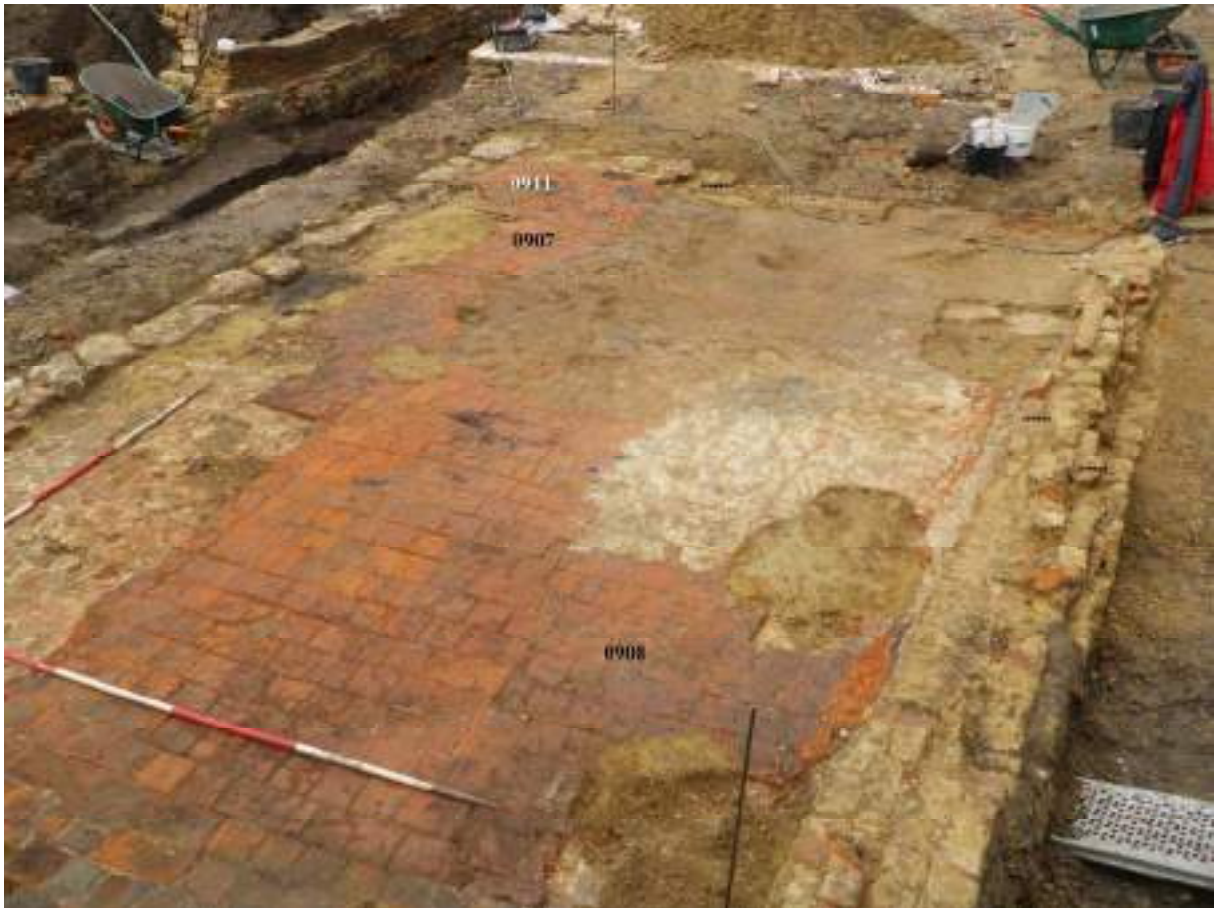
Figuur 3.3.5-123: zicht op vloer 0907, gezien vanuit het zuidwesten

De vloer kent twee herstellingen, namelijk 0909 (tegels van 12,5x12,5cm) en 0908 (tegels van 14x14cm). Deze herstellingen hebben vermoedelijk te maken met de aanwezigheid van de haardwangen van muur 0844 eronder.
