### 3.3.5 Baksteenbouw middeleeuwen

### 3.3.5.1 Werkput 2

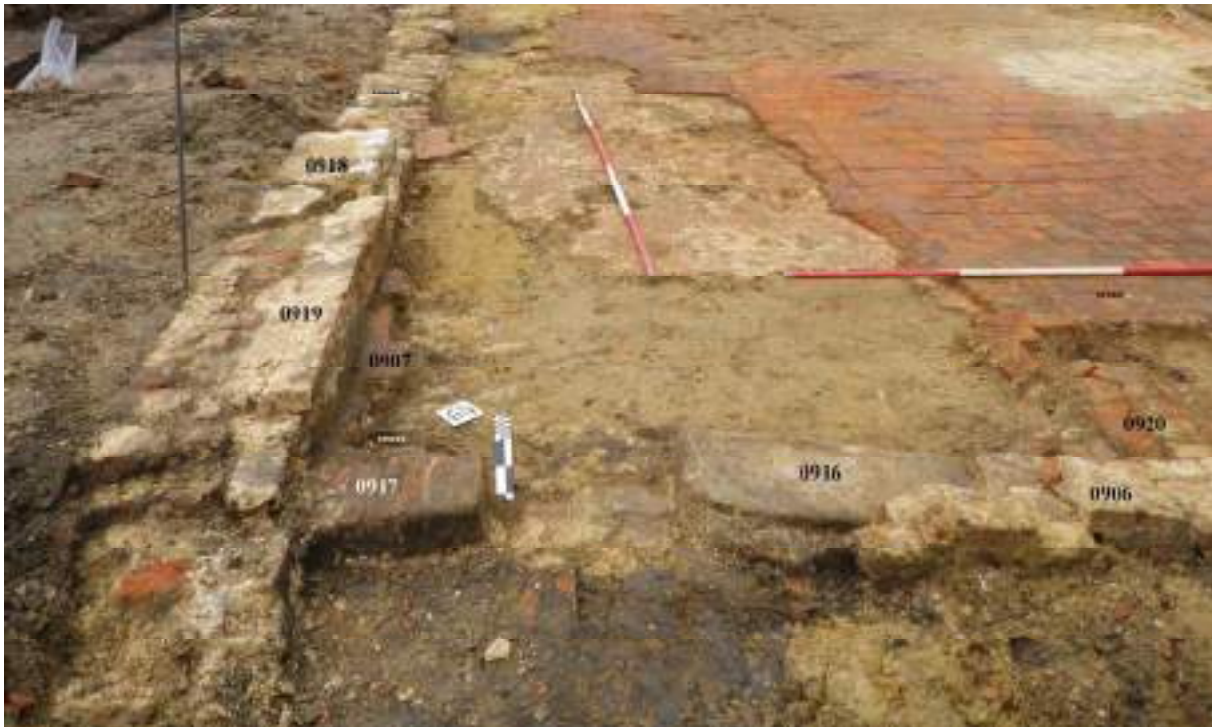
Figuur 3.3.5-124: zandstenen dorpel 0916 en bakstenen dorpel 0917

Naast haard 0920 bevond zich een dorpel. Deze bestaat uit zandstenen (0916, hoogte 9.07+TAW) in het verlengde van haard 0920. Naast de haard lag dus een doorgang, naar buiten of naar een kamer er achter. De zandstenen doen vermoeden dat het in eerste instantie een dorpel naar buiten toe was.

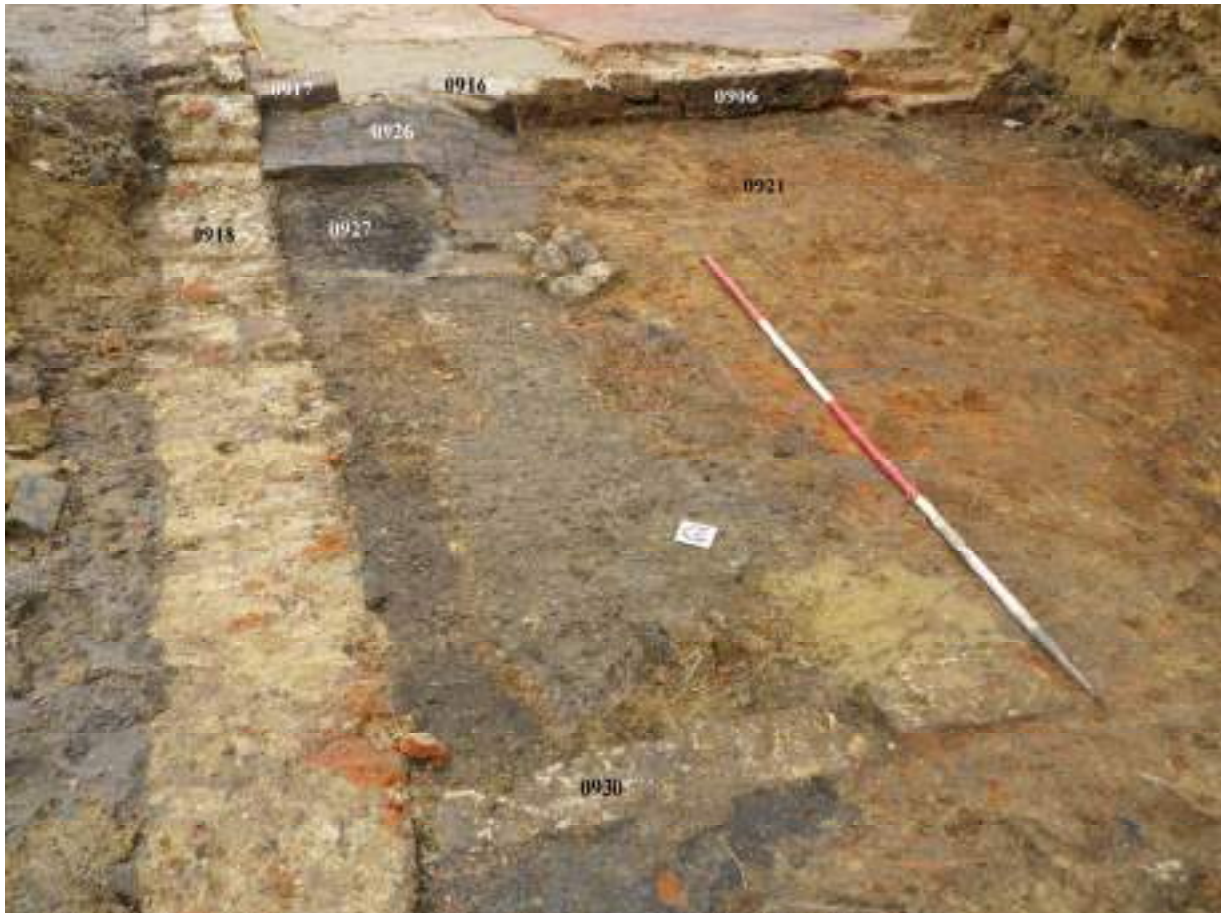
Ten zuiden van 0917 ligt een andere tegelvloer, 0926 (hoogte 9.17+TAW), die slechts gedeeltelijk bewaard gebleven is. Deze vloer bestaat uit tegels van 12.5x12.5cm en lijkt in een dambordpatroon gelegd te zijn met een afwisseling tussen zwarte en rode tegels (moeilijk te zien want vloer niet goed opgekuist). De vloer wordt aan de oostzijde verstoord door interface 0929 en vulling 0921. Ook kuil met vulling 0927 (geen interfacenummer) doorsnijdt de vloer. In de richting van muur 0930 lijkt de vloer verdwenen te zijn en lijkt er enkel een laagje donkergrijs zandlaagje te liggen (geen spoornummer, hoogte 08.94.TAW), mogelijk lag de vloer hier oorspronkelijk overheen.

Figuur 3.3.5-125: zicht op de tweede 'kamer' van het achterhuis

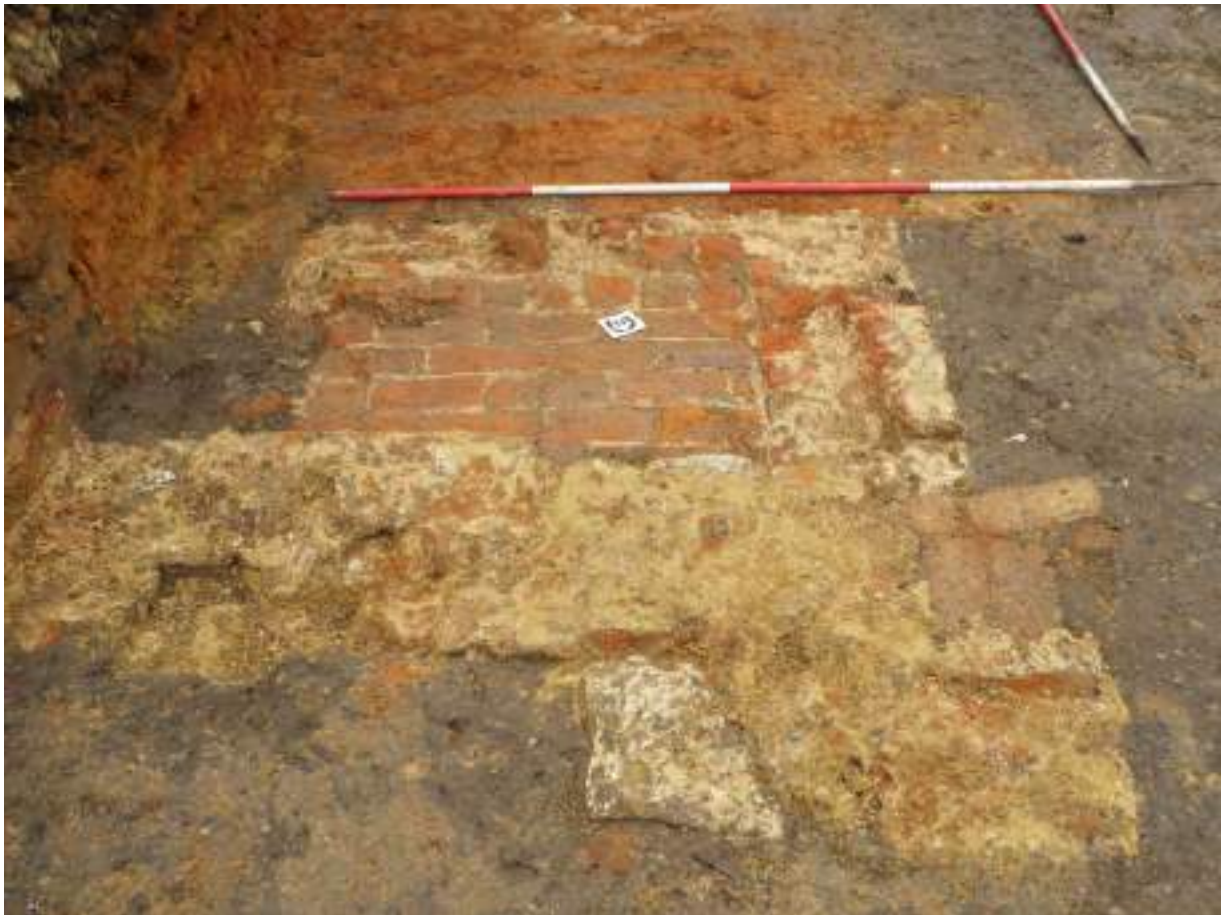
Figuur 3.3.5-126: gemetseld 'bakje' achter haard 0920

Aan de oostzijde van de kamer werd op niveau 3 nog een kleine constructie ontdekt: een gemetseld muurtje met een vloertje in baksteen (afmetingen volgens tekening plan 28 20x10cm). Mogelijk is het een gemetseld 'bakje' dat in de grond verzonken was. Er is geen beschrijvingsfiche van gemaakt omdat de activiteit in deze zone om veiligheidsredenen (afbraak garages werkput 5) gestaakt moest worden. Het staat tegen muur 0920 aangebouwd. Het is onduidelijk of het in kamer 2 lag (binnenskamers) of dat het op het erf lag voorafgaand aan de creatie van de 2<sup>de</sup> kamer (buitenskamers).

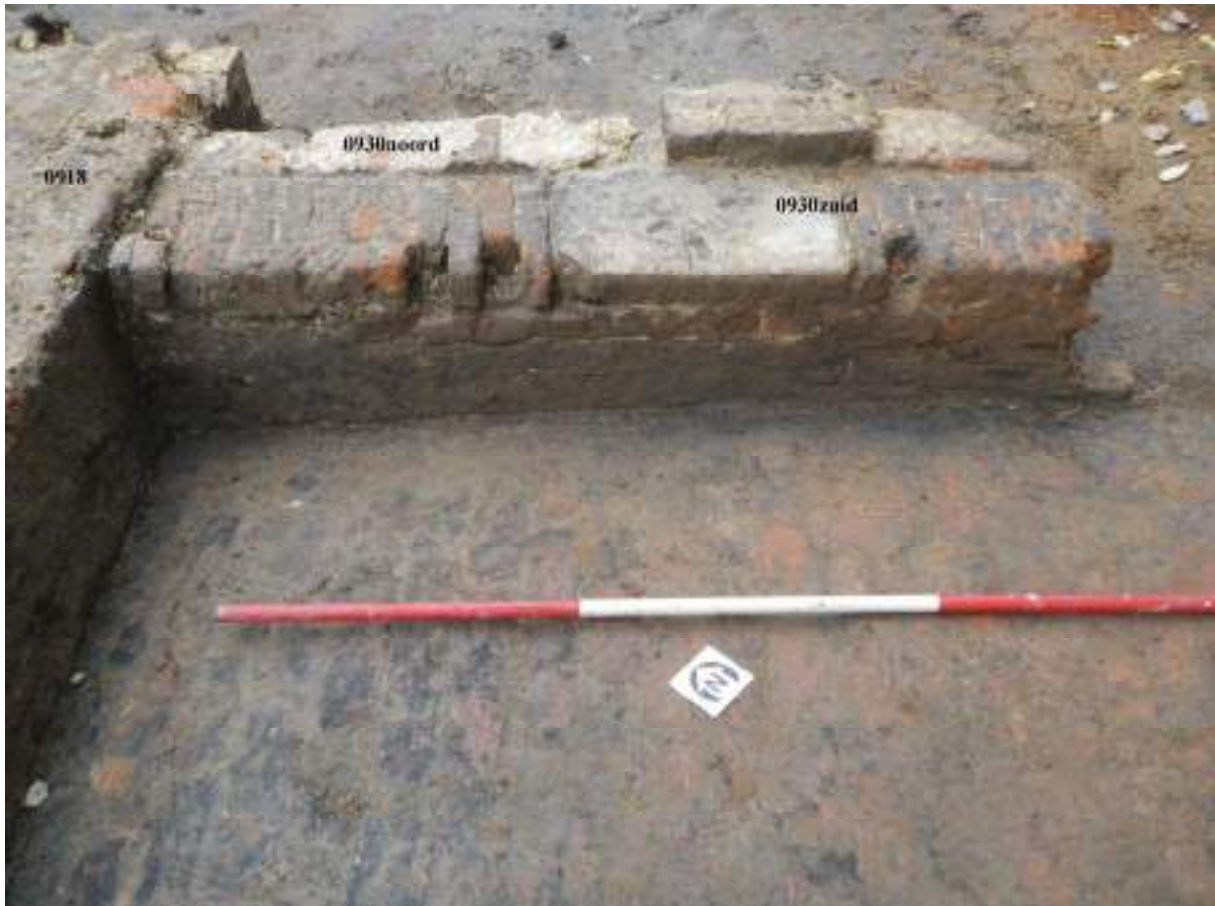
Figuur 3.3.5-127: muur 0930

Het bewaarde zuidelijke gedeelte van deze muur bestaat uit bakstenen 16.5x6.5x4.5cm en is gemetseld met een lichtgele kalkmortel. De bovenzijde van de muur is gemetseld als een dorpel (bakstenen op hun kant, geen mortel meer bovenop). Er is tevens een zandsteen in verwerkt. De hoogte is 8.97+TAW. De muur is aan de zuidzijde bepleisterd. Deze bepleistering loopt verder op muur 0918 en muur 0933. Deze muren vormen samen duidelijk één constructie. 0933 is een muur die gemetseld is in een grijzige kalkmortel in een kruisverband (baksteenformaten niet genoteerd). De hoogte is 8.96+TAW.

De kamer met vloer 0926 lijkt te lopen tot aan muur 0930. Het spoornummer is toegekend aan twee muren die tegen elkaar gebouwd zijn. Mogelijk was de noordelijke muur het oudst en is de zuidelijke muur er achteraf bij gebouwd, maar helemaal zeker is dat niet.

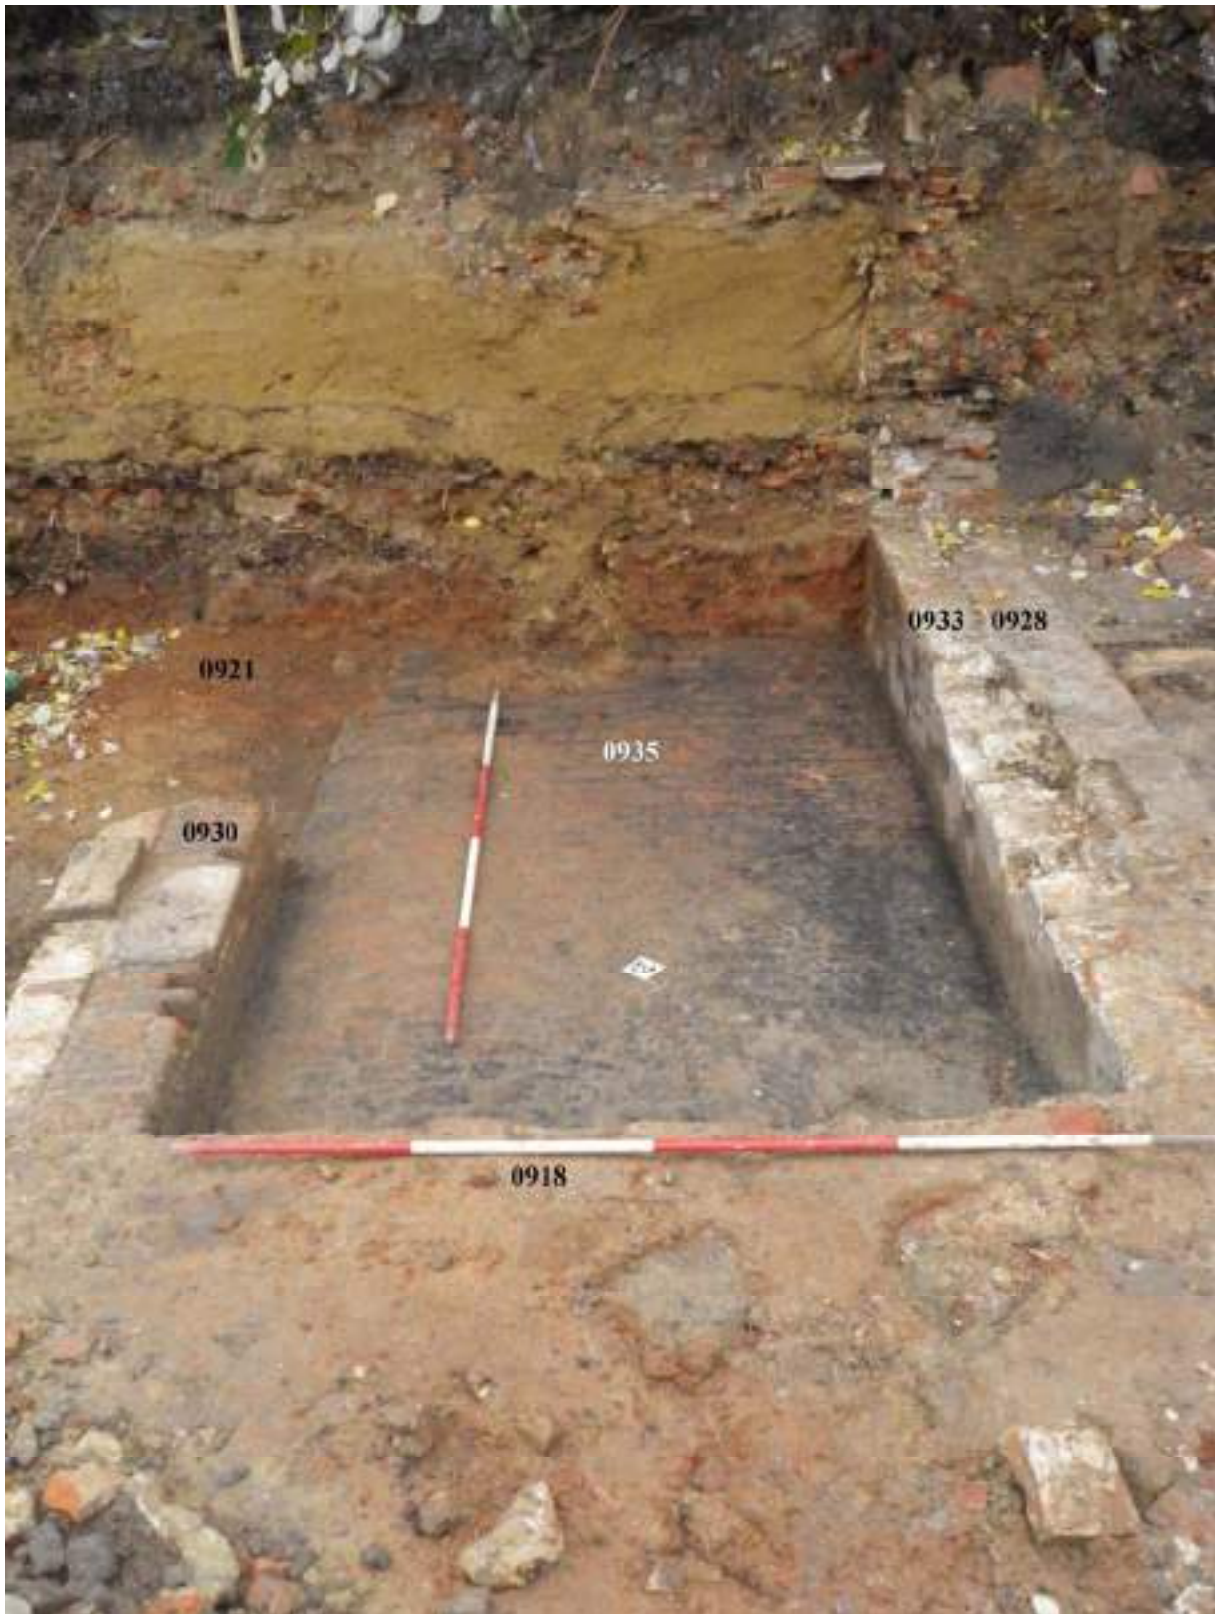
Figuur 3.3.5-128: zicht op de derde kamer van het achterhuis

Tussen deze muren ligt vloer 0935, een bakstenen vloer (afmetingen 16x7cm) in een 1/3 verband, gevoegd met lichtgele kalkmortel. De hoogte is 8.51. De vloer ligt dus 46 cm dieper dan de bovenzijde van de dorpel. De bepleistering van de muren rondom loopt door tot aan de vloer. We kunnen deze ruimte dus interpreteren als een half verzonken kamer of keldertje. In de zuidwestelijke hoek zijn de bakstenen van de vloer in cirkelvorm gelegd. Een veegpot was er echter niet meer aanwezig, enkel puin.

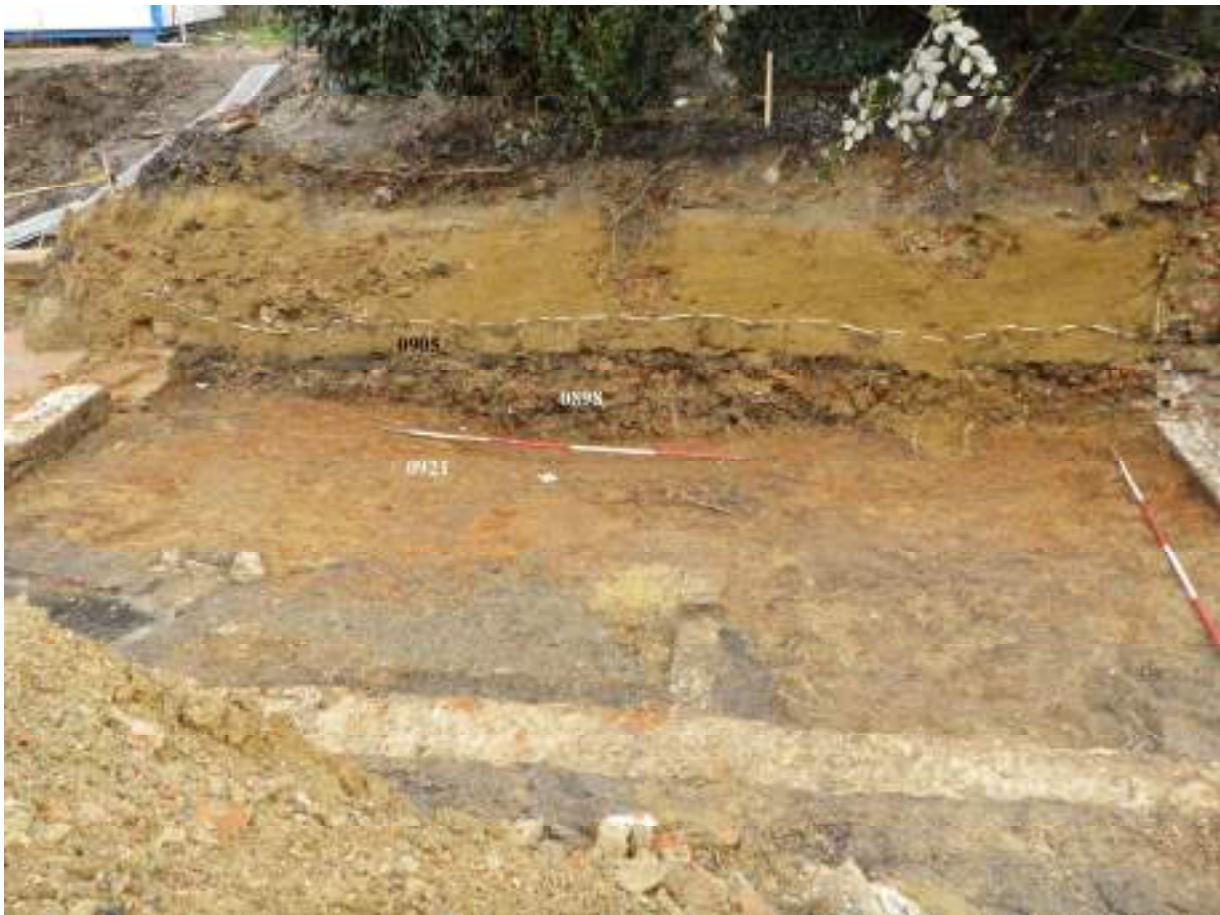
Figuur 3.3.5-129: profiel 17, gezien vanuit het westen

Er zijn zeer weinig dateringsgegevens beschikbaar voor dit achterhuis aangezien de sporen enkel opgekuist werden en er quasi niets handmatig verder onderzocht werd. Het achterhuis wordt volgens profiel 17 afgedekt door een brandlaag (? 0921), een puinlaag (0898) en vervolgens door laag 0905. Naar voorkomen en hoogte (9.39+TAW) kan deze laatste laag vermoedelijk gelijkgesteld worden met laag 0545 uit werkput 2, te dateren tussen 1500 en 1800. De veegpotten in de vloer lijken te wijzen op een datering in de 16<sup>de</sup> of 17<sup>de</sup> eeuw. De bijhorende beerput lijkt eveneens gedempt te zijn in de loop van de 17<sup>de</sup> of 18<sup>de</sup> eeuw. De kuil doorheen vloer 0926 met vulling 0927 lijkt materiaal te bevatten uit de 18<sup>de</sup> eeuw. Het huis lijkt in de 18<sup>de</sup> eeuw op zijn minst gedeeltelijk afgebroken te zijn.

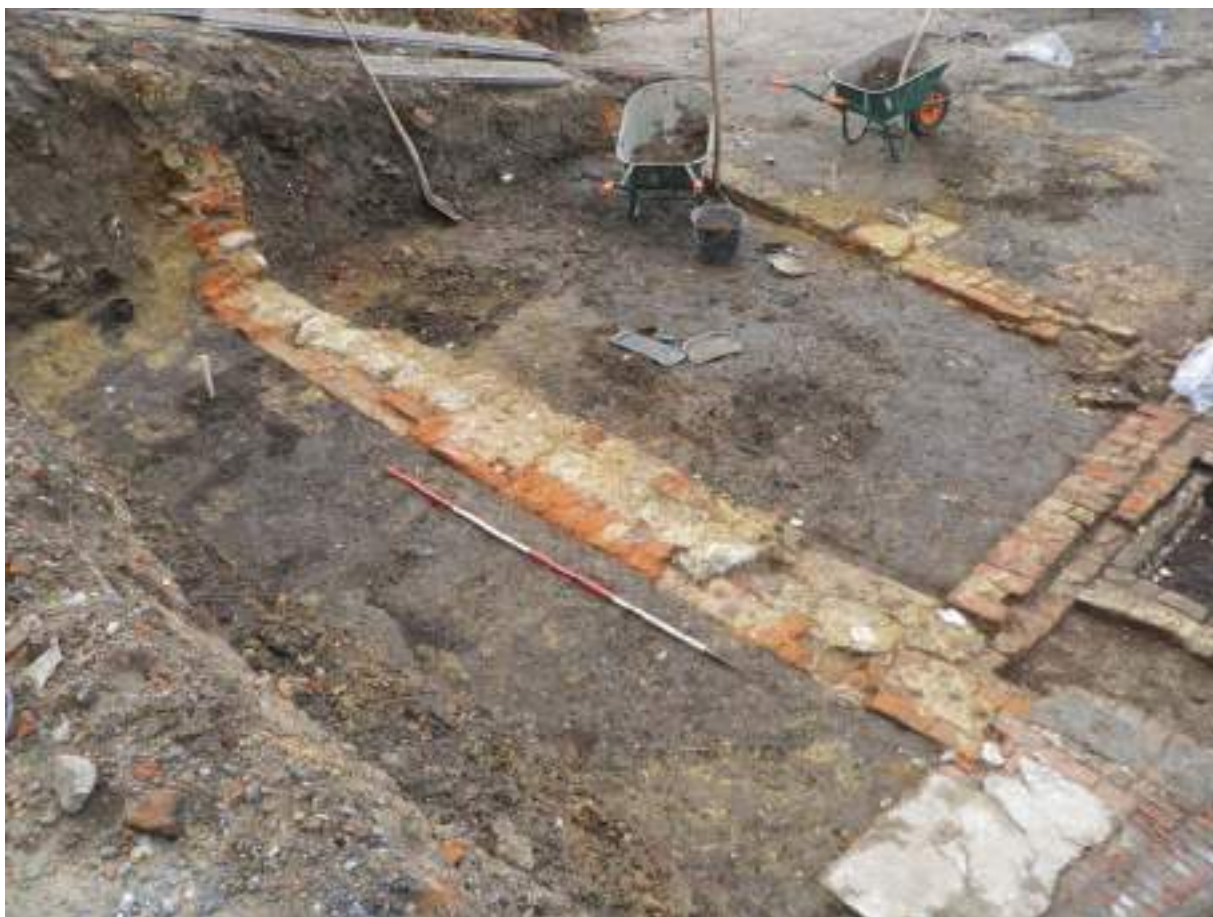
Figuur 3.3.5-132: muur 1002, gezien vanuit het oosten

Een tweede muur is muur 1002. 1002 heeft bakstenen van 21x10x4.5cm. Aan de westzijde van de muur zijn zandstenen verwerkt als speklagen. Dat de zandstenen aan de buitenzijde van de muur zitten, spreekt vanzelf. Dit wordt bevestigd door de aanwezigheid van een twee gele zandlagen aan de oostzijde, net boven de versnijding, waarschijnlijk de opmaaklagen van een vloer of restanten van vloeren in lemig zand (spoor 1008, hoogte 8.57+TAW). Hierin zit een recipiënt in rood aardewerk, vermoedelijk een veegpot of gezien de zwarte vulling misschien eerder een haardpot. Muur 1002 is dus de westelijke zijgevel van een huis/gebouw. We weten niet hoever de muur zich naar het noorden of zuiden uitstrekte. Volgens het primitief kadasterplan bevindt er zich nog een tuintje in het zuiden, mogelijk is dit de oorspronkelijke zuidgrens van het gebouw. De veegpot zou dan in de hoek liggen, wat wel aannemelijk is. Naar het noorden toe wordt de muur verstoord door een latere keldertrap. Nog verder naar het zuiden ligt muur 0861, zonder zandsteen. Het lijkt aannemelijk om de zandstenen muur verder te denken tot aan muur 0976, de volgende muur met zandsteen. Daarmee zou het gebouw ca. 8m lang zijn en ca. 4.7m breed. Het is eventueel mogelijk dat muur 0867 een restant is van de oorspronkelijke voorgevel van het huis, deze muur heeft bakstenen van 22x11x5 en is gemetseld met een lichtgele kalkmortel in een onduidelijk verband. Een andere optie is dat deze muur verband houdt met de bouw van 0861 (zie verder).

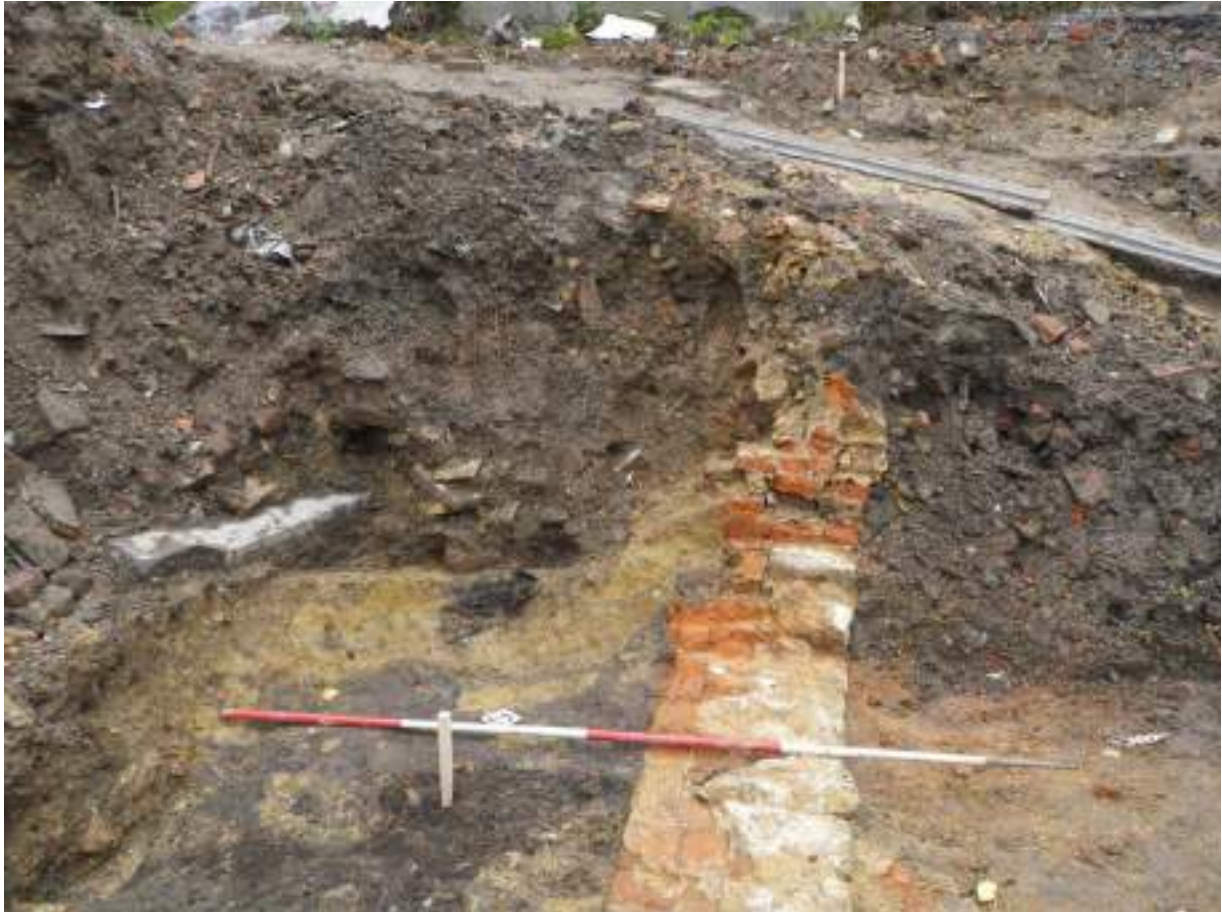
Figuur 3.3.5-133: vloerlaag 1008 met haardpot (?) ten oosten van muur 1002, gezien vanuit het noorden

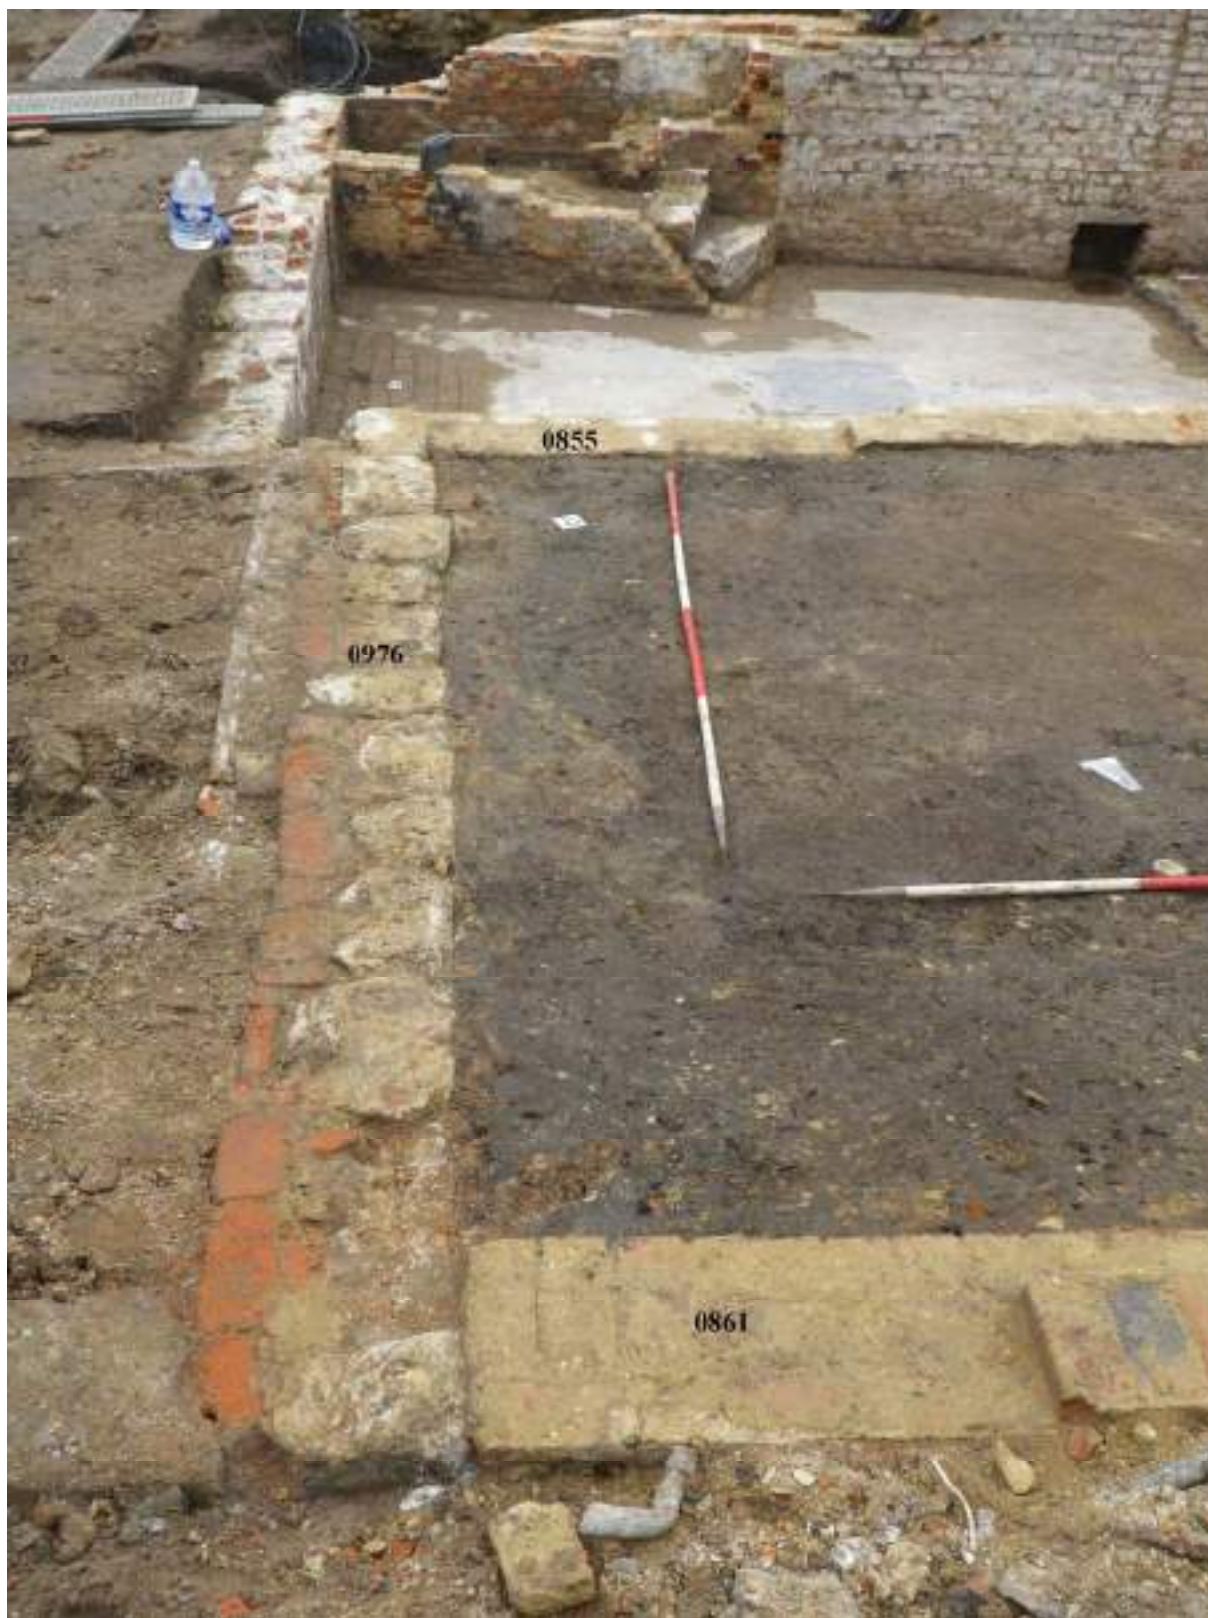
Figuur 3.3.5-134: muur 0976, gezien vanuit het oosten

Een derde muur met zandsteen is muur 0976: deze muur heeft bakstenen aan de zuidzijde (formaat niet genoteerd) en zandstenen aan de noordzijde. Hier zijn echter geen aanwijzingen dat het gaat om de gevel van een huis. Het lijkt hier eerder te gaan om een perceelsafschieding. Aangezien de zandstenen aan de noordzijde zitten, gaan we ervan uit dat het af te scheiden perceel aan de noordzijde ligt, ie dat de eigenaars van de muur de grond aan de noordzijde van muur 0976 bezaten. Of de muur oorspronkelijk verder naar het westen liep, is onbekend aangezien er zich hier een kelder bevindt die de oudere muur mogelijk verstoord heeft .

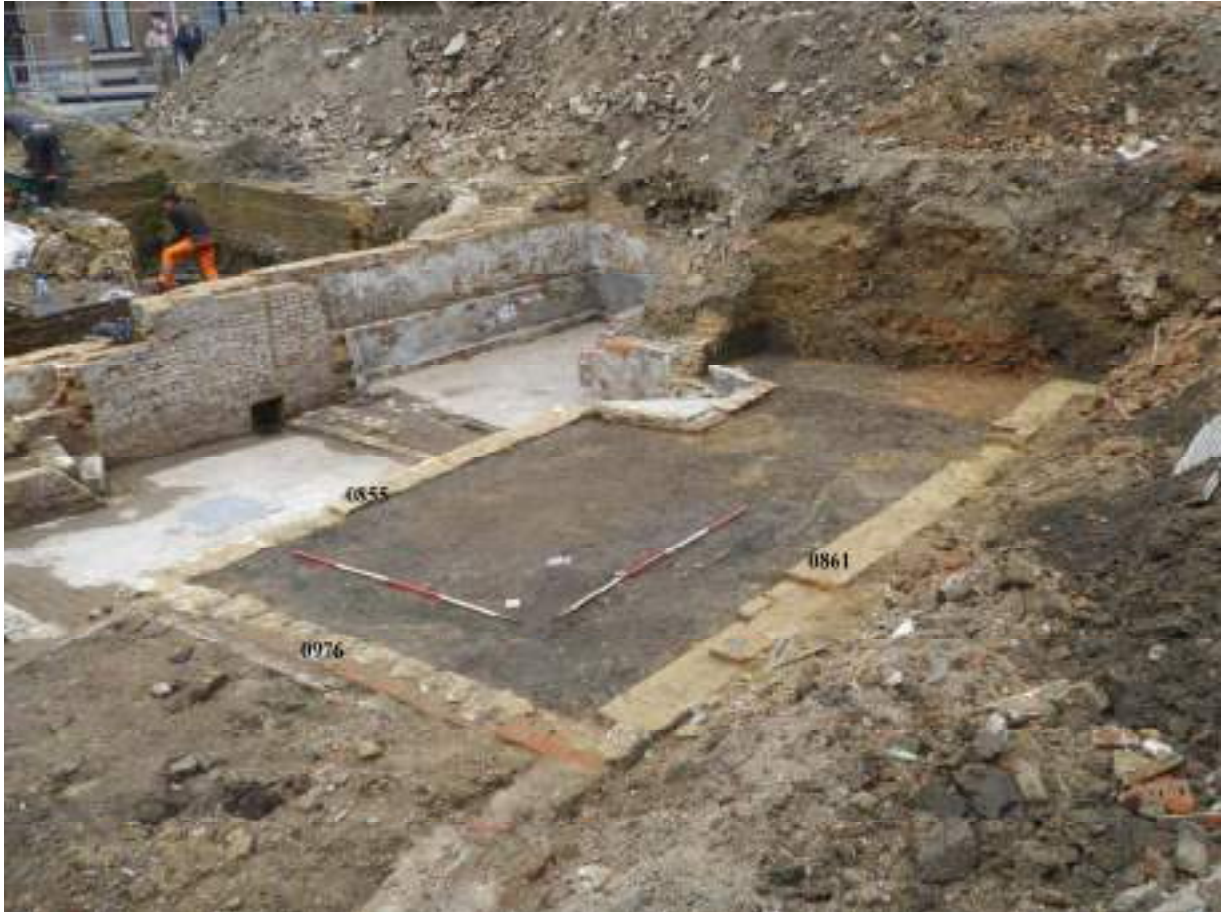
Figuur 3.3.5-136: muren 0855 en 0861, gezien vanuit het zuidoosten

Twee muren zijn duidelijk jonger dan muur 0976, namelijk 0861 en 0855. 0861 heeft bakstenen van 19x8.5x4cm, gemetseld met donkergele mortel in een kruisverband. Deze muur werd aan de oostzijde bepleisterd en kan geïnterpreteerd worden als een keldermuur. 0855 werd gemetseld met een donkergele kalkmortel in een onduidelijk verband, de baksteenformaten werden niet genoteerd. Deze muur staat op een grondboog. Beide muren liggen parallel aan elkaar. Er lijken geen oudere muren met zandsteen aanwezig te zijn in dit noordelijke gedeelte

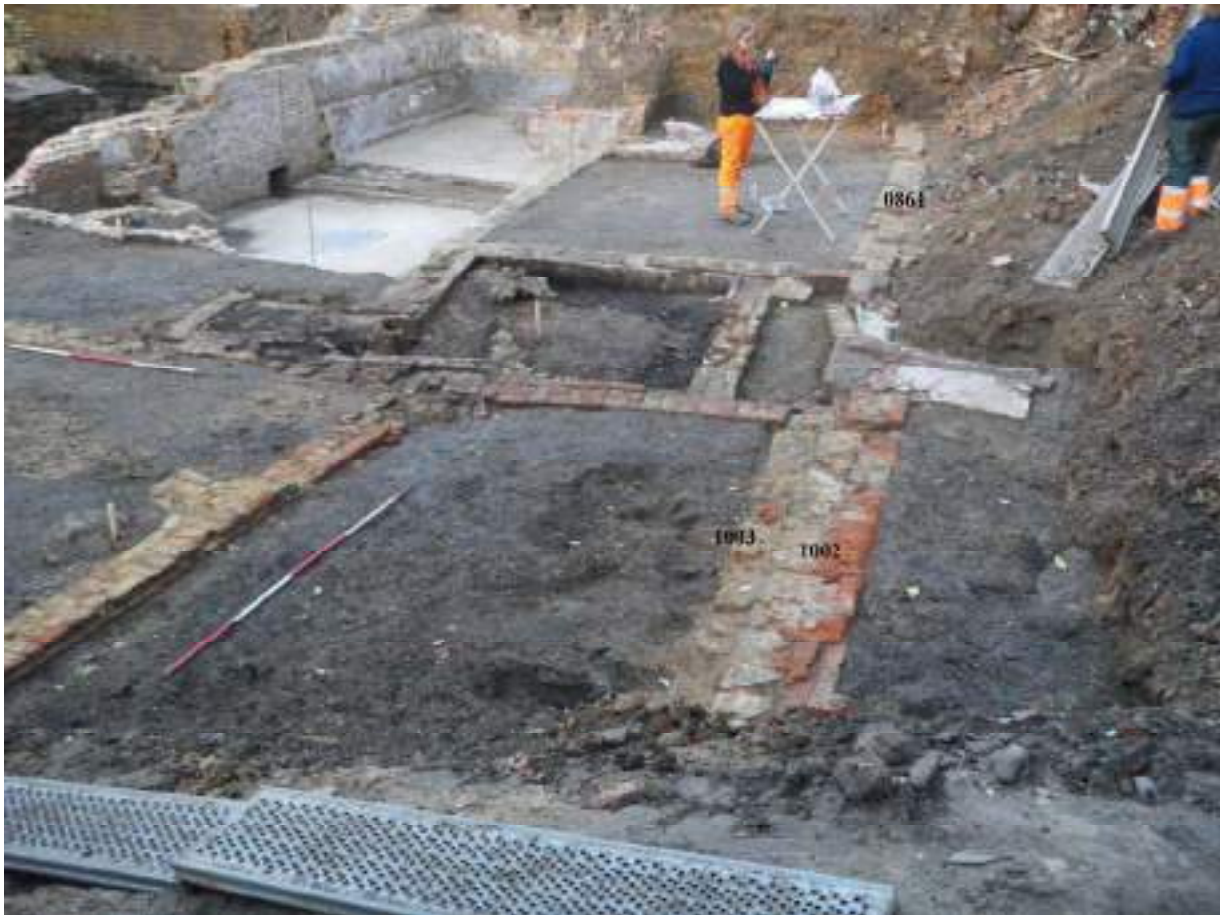
Figuur 3.3.5-137: muur 1103, gezien vanuit het zuiden

Muur 1003 ligt in het verlengde van muur 0861. Deze muur heeft bakstenen van 21x10x4.5cm en is gemetseld met een donkergele kalkmortel in een onduidelijk verband. Deze muur is jonger dan 1002. We interpreteren deze muur als behorend tot dezelfde fase als muur 0861.

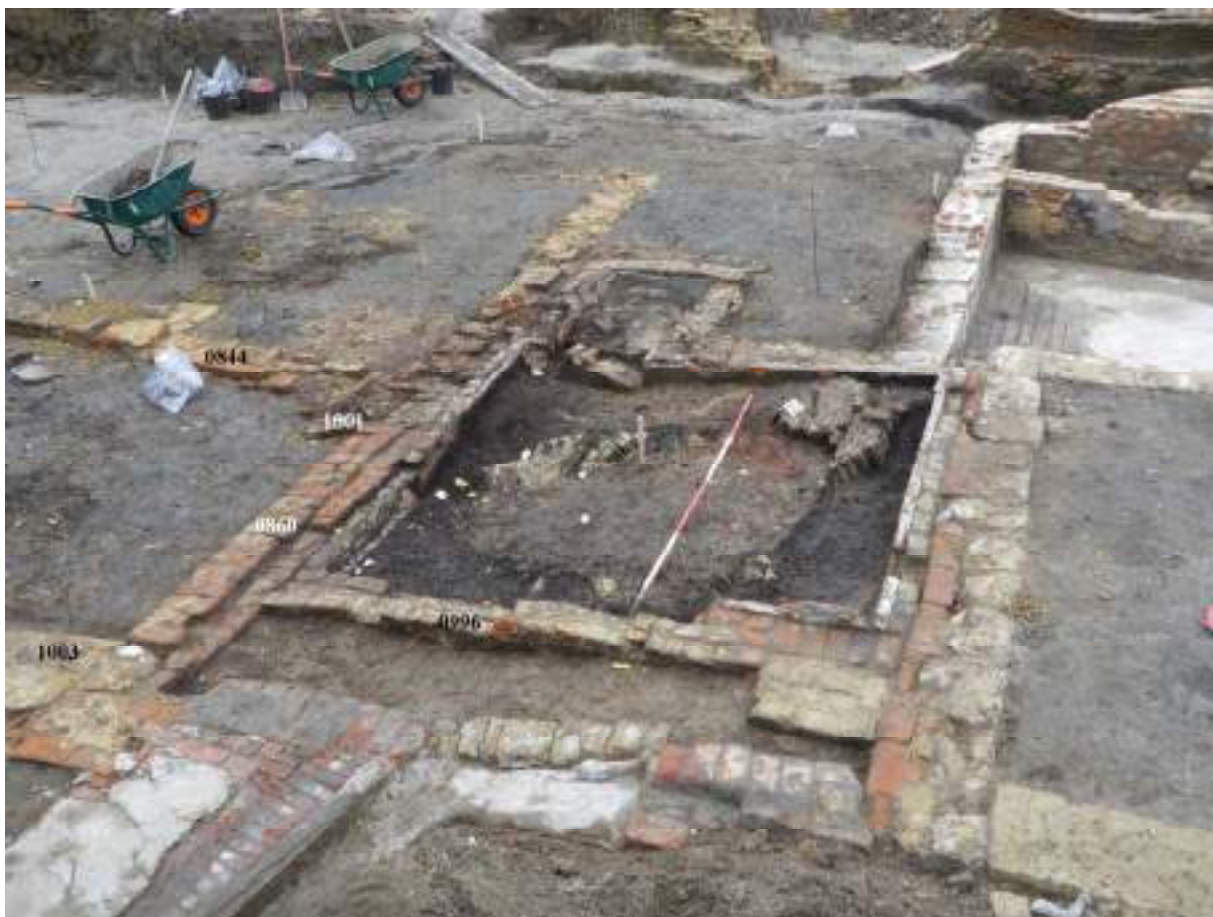
Figuur 3.3.5-140: muur 0860, gezien vanuit het zuidwesten

Op een gegeven moment wordt de zone tussen de twee achterhuizen afgesloten (muur 0860, bakstenen van verschillende formaten, waaronder 23.5 en 21.5 lang, gemetseld in een kruisverband), in het verlengde van de voorgevel van het achterhuis met muur 0918. Dit kan er op wijzen op dat dit achterhuis een eigen erf kreeg in het oosten (zone 2).

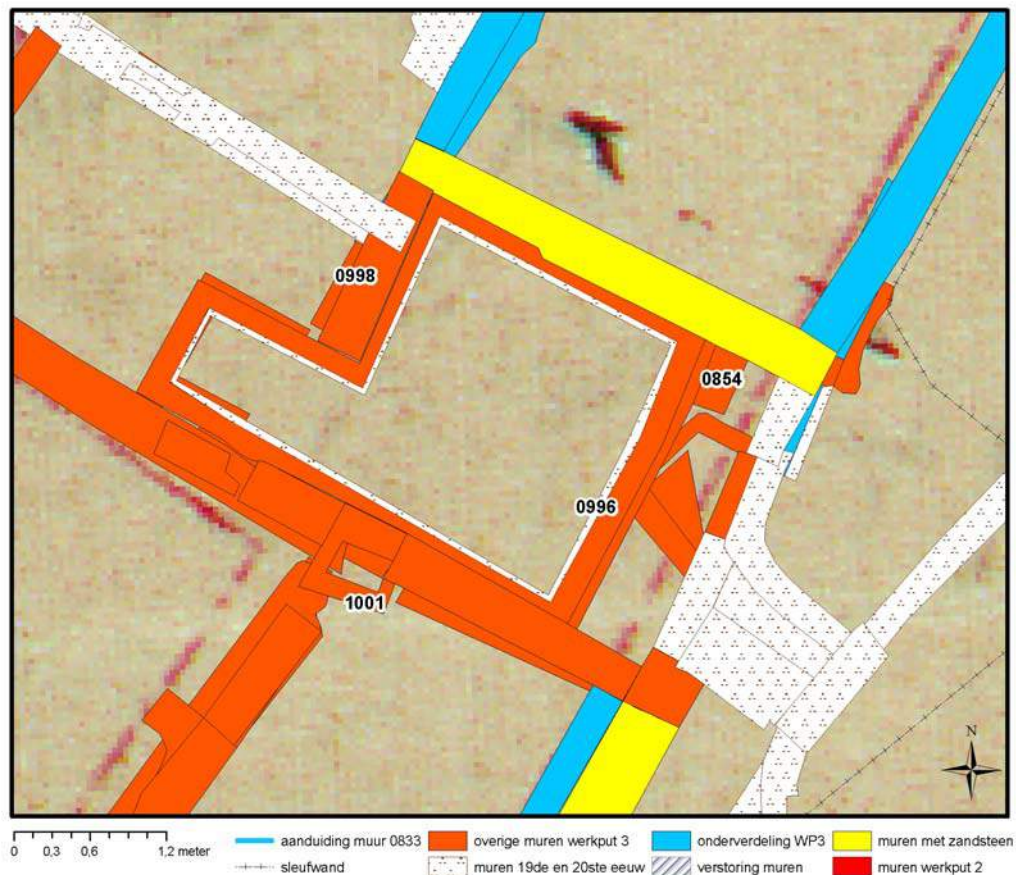
Figuur 3.3.5-141: beerput 0996

In de corridor ten noorden van het achterhuis bevindt zich een beerput. Deze bestaat grotendeels uit muur 0996. Muur 0996 heeft bakstenen van 17.5x8.8x4.5cm, en is gemetseld in een lichtgele kalkmortel in een rommelig verband. Binnenin is een tweede muur gemetseld met cement. De beerput was dus volledig herbouwd in recente tijden. Het stortgat bevond zich duidelijk aan de westzijde. Toch vinden we ook in de noordoostelijke hoek van het achterhuis met muur 0918 een mogelijk stortgat (interpretatie onzeker), muur 1001. Muur 1001 bestaat uit gebroken bakstenen, gemetseld met een donkergele kalkmortel in een rommelig verband. Mogelijk is dit een secundair stortgat? Dit stortgat lijkt gepaard te gaan met een herbouw van de noordelijke gevel van het achterhuis (links van 1001: muren 1006 en 1007. Dit verband is hypothetisch)

Twee muren flankeren de beerput, muur 0998 en 0854. Beide zijn fragmenten muur uit gebroken bakstenen gemetseld in een lichtgele kalkmortel in een onduidelijk verband. De functie van deze muren is onduidelijk.

Beerput: De vulling bestond uit recent materiaal (zie verder) dat slechts gedeeltelijk onderzocht kon worden omwille van mazoutvervuiling vanaf een bepaalde diepte. Op het onderste vlak (moederbodem) bevond zich bovenop één van de greppels nog wat beer met materiaal uit de 16<sup>de</sup> of 17<sup>de</sup> eeuw.

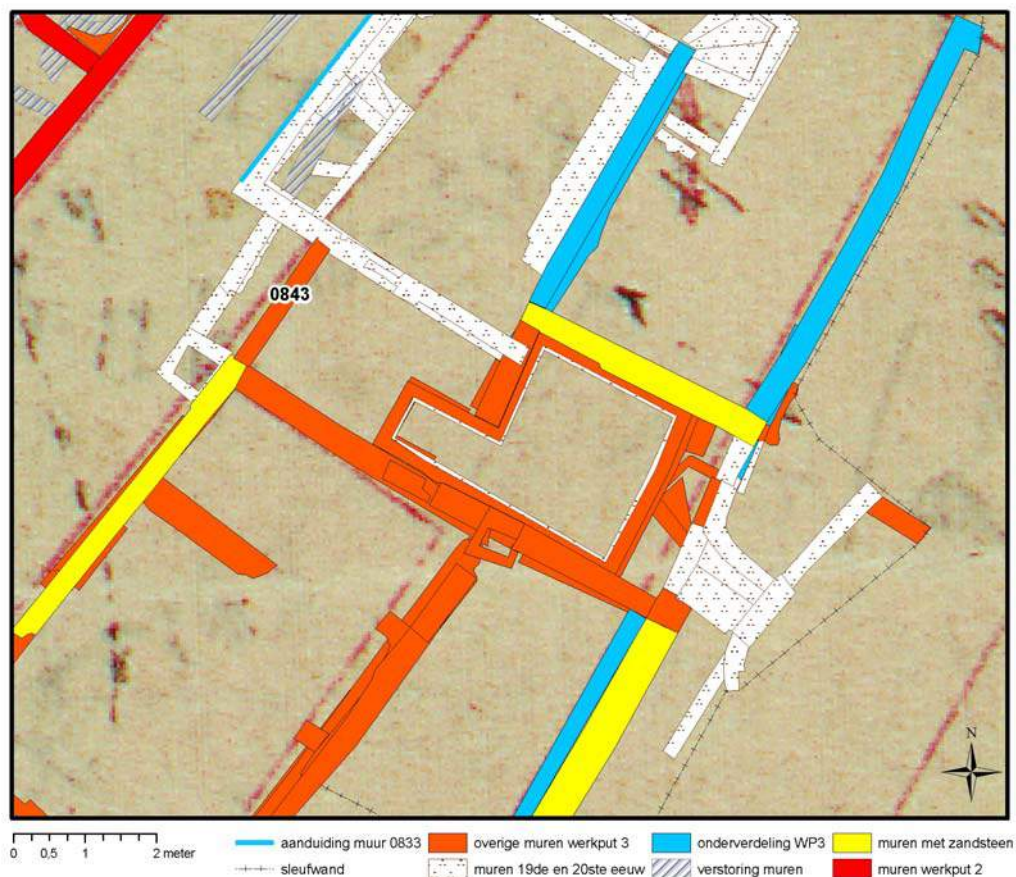
Figuur 3.3.5-143: muur 0843

De corridor tussen het noordelijke en het zuidelijk deel wordt op een gegeven moment dichtgemetseld met muur 0843. Deze muur bestaat uit baksteen (18x8.5cm, veel gebroken bakstenen) en is gemetseld met lichtgele kalkmortel in een kruisverband. Omstreeks 1824 staat deze muur alvast opgetekend op het primitief kadasterplan

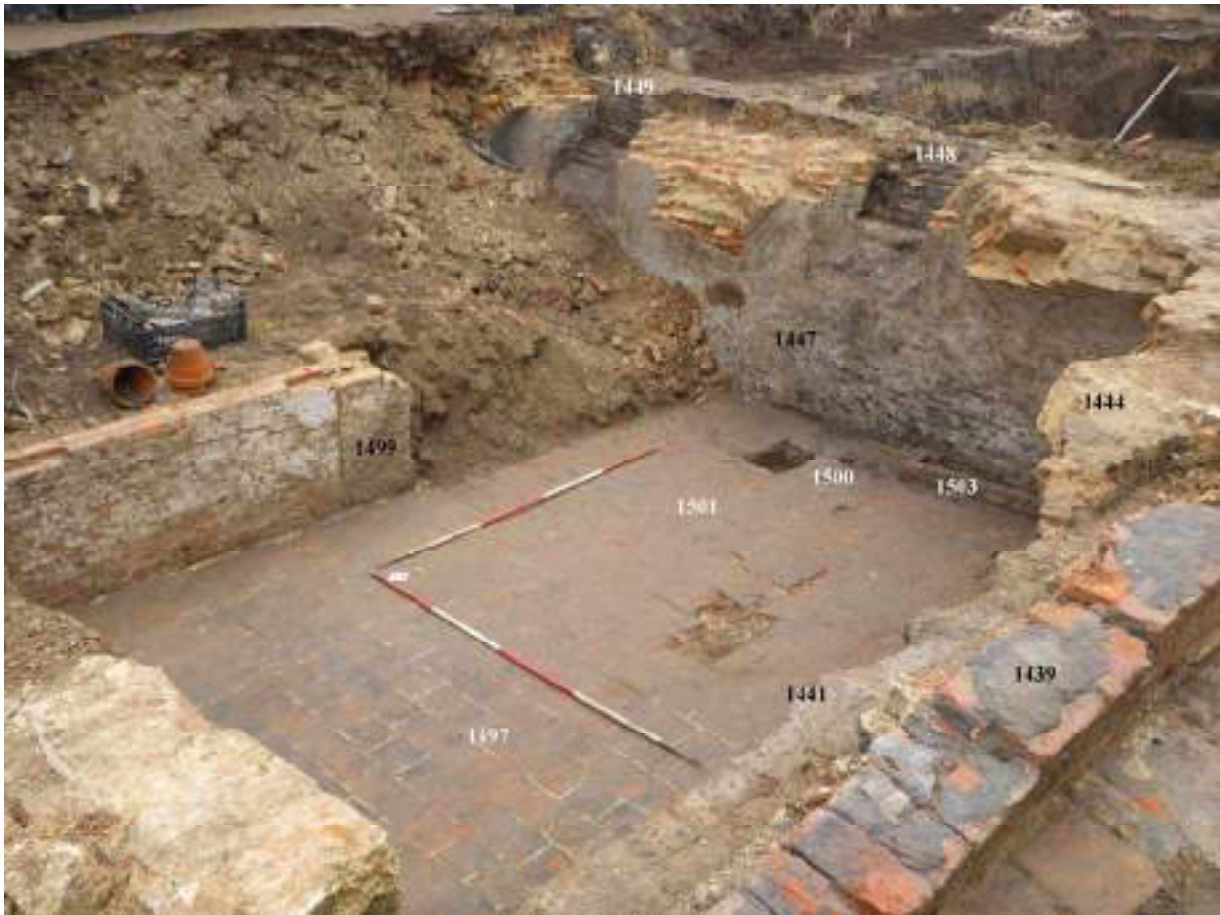
De zuidelijke muur van de kelder is muur 1447. De bewaarde hoogte is 10.07+TAW. De baksteenformaten van de kelder konden niet achterhaald worden omwille van de bepleistering. De muur was gemetseld met donkergele kalkmortel en maakt een hoek naar het noorden. Muur 1448 wordt onderbroken voor twee kolenschuiven (?), 1448 (bakstenen 17x8cm) en 1449 (bakstenen 16x7cm).

Figuur 3.3.5-147: zicht op de kelder met muur 1447 (gezien vanuit het noorden)

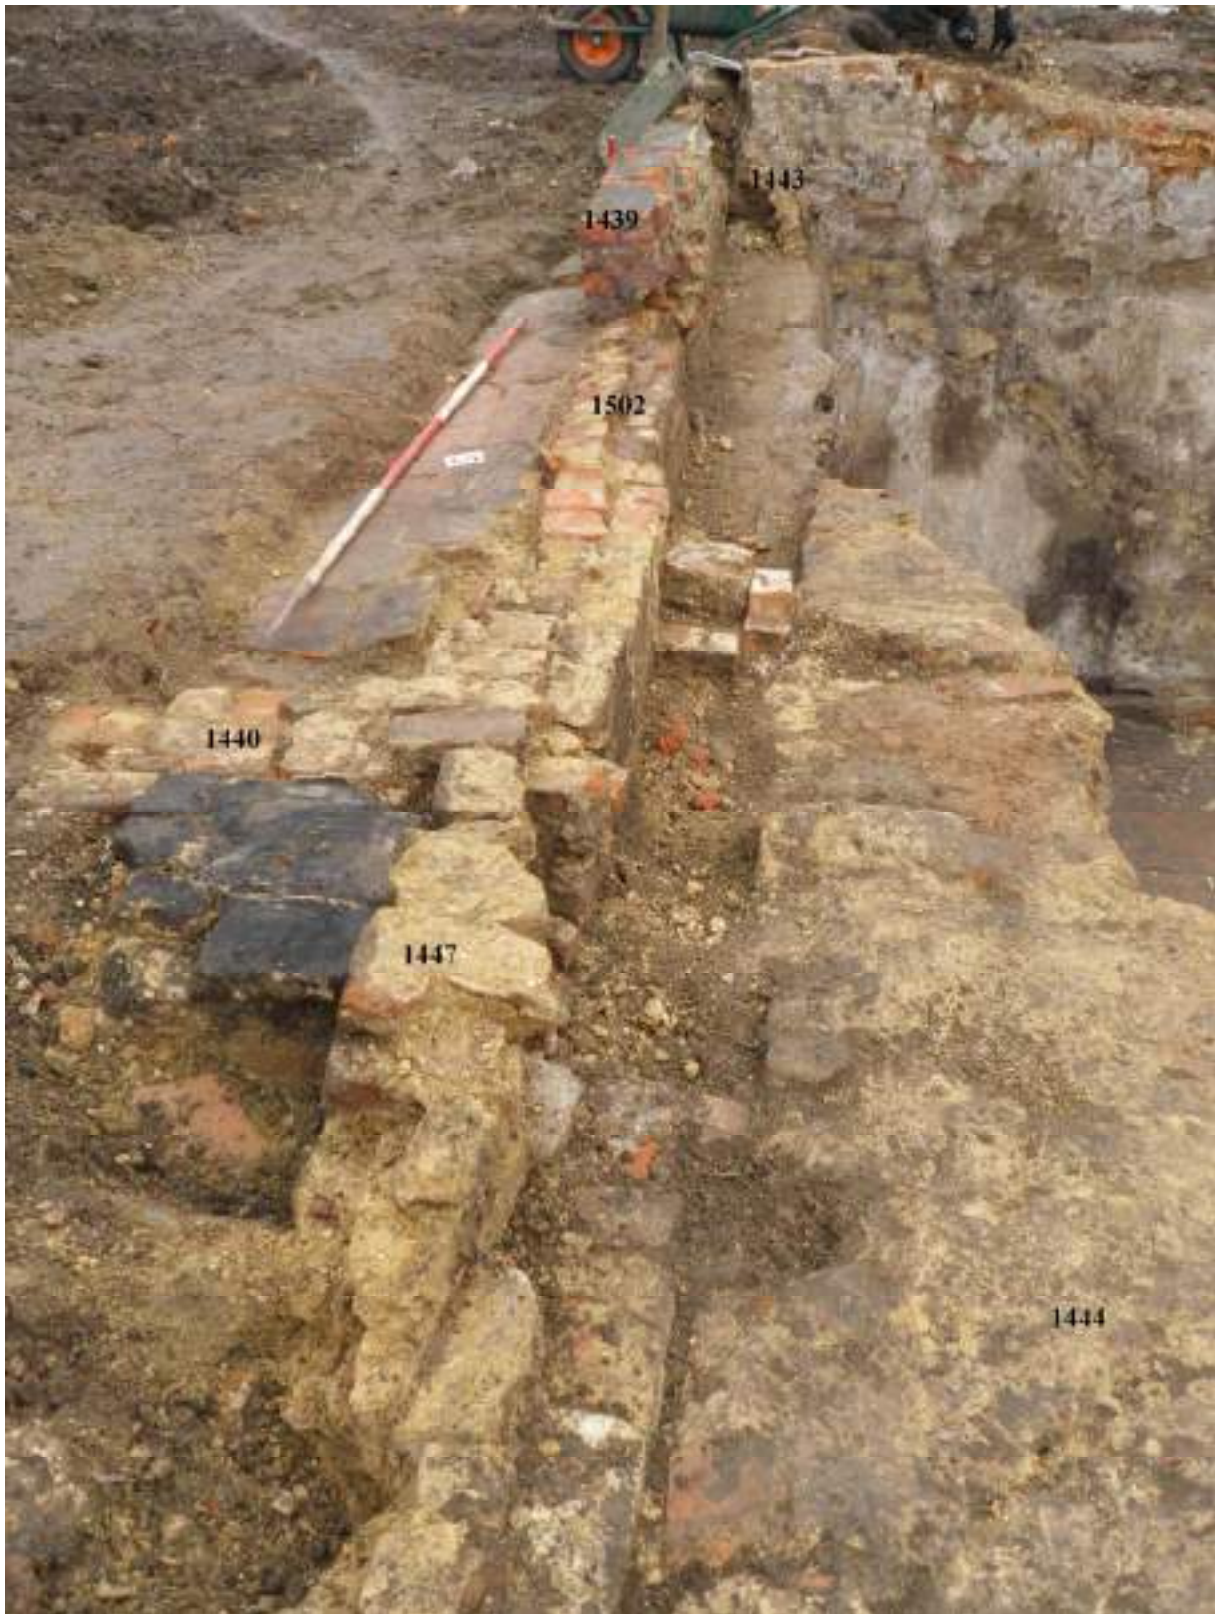
Figuur 3.3.5-148: muren 1447 en 1440.

Waar muur 1447 aansluit op de oostelijke muur is het vervolg onduidelijk. Van bovenaf waren enkel moderne aanpassingen zichtbaar (1441, 1442). De eigenlijke keldermuur, zoals die zichtbaar is binnen in de kelder, was vanuit het grondvlak niet zichtbaar. Muur 1440, die ook op dit tracé ligt, kan geïnterpreteerd worden als een gedeelte van het achterhuis. De muur heeft bakstenen van 17x8cm en gemetseld met donkergele kalkmortel zonder een duidelijk verband. 1502 is een muur met veel gebroken bakstenen en gemetseld met kalkmortel. De chronologische relatie met 1440 kon niet vastgesteld worden.
