### 3.3.5 Baksteenbouw middeleeuwen

### 3.3.5.1 Werkput 2

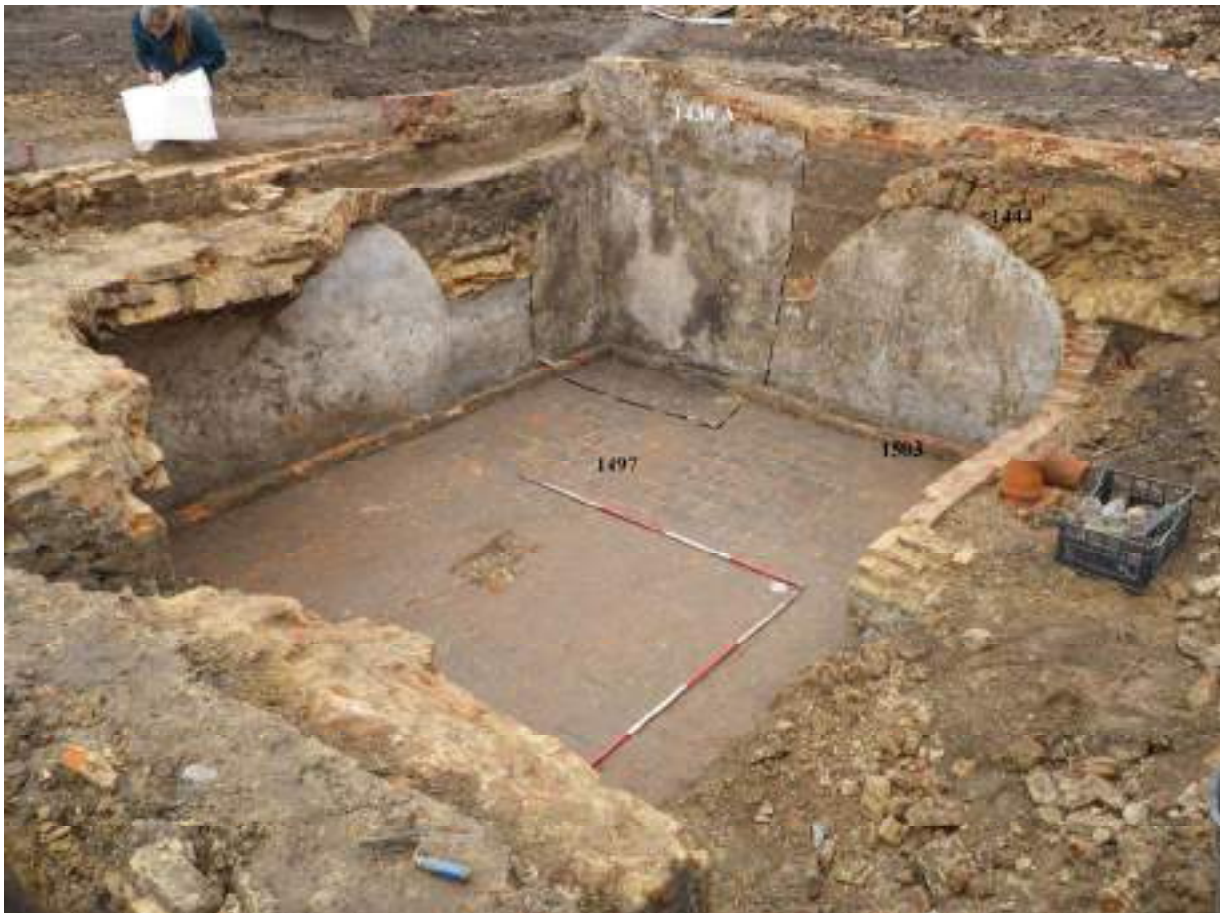
De noordelijke muur valt uiteen in 1438A en 1438B, waarbij 1438B de muur is die het gewelf lijkt te dragen. 1438B lijkt een oudere muur te zijn met een versnijding. De muur is gemetseld met lichtgele kalkmortel in een kruisverband. De bakstenen hebben verschillende afmetingen, waaronder 17x8cm en 19x8cm. 1438B is bepleisterd onder het gewelf. 1438A is bepleisterd in de noordwestelijke hoek, waar 1438B ontbreekt. Het lijkt

erop dat hier een deel van het gewelf ontbreekt of weggebroken is voor de bouw van een trapgat met halfsteens muurtje 1504 en gewelf (restant) 1443. De bepleistering loopt hier tot bovenaan. Dat dit een toevoeging is op het origineel, blijkt uit het feit dat muur 1504 gebouwd werd over de goot in de vloer. Er zijn bovendien nog restanten van mortel van de muur zichtbaar op de vloer. Naar het noordoosten wordt muur 1438A overbouwd door 1437, een recentere bouwfase. De oostelijke muur kon niet bestudeerd worden.

Figuur 3.3.5-149: de kelder gezien vanuit het zuidwesten, met in zwarte stippellijn het trapgat

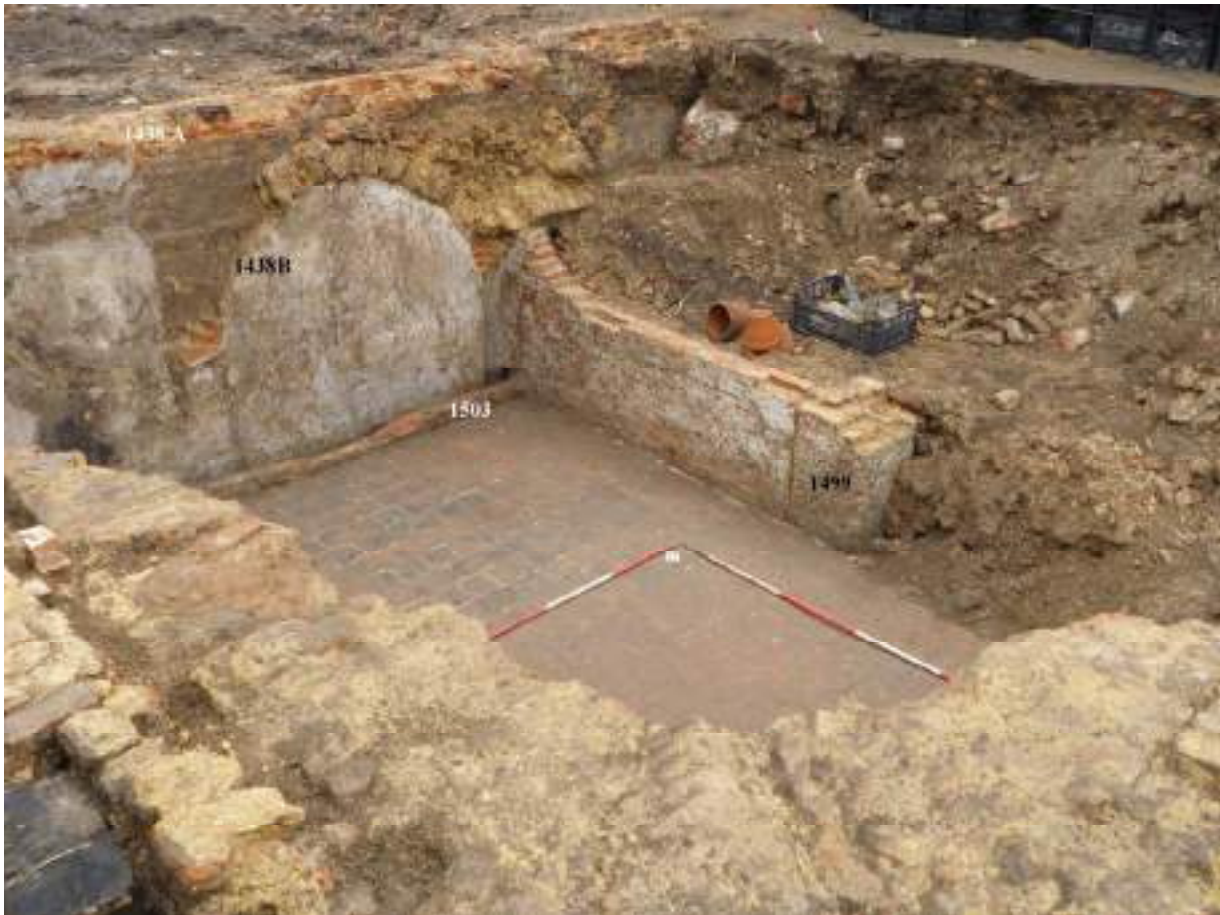
Figuur 3.3.5-150: pijler 1499, gezien vanuit het westen.

In het midden van de kelder staat een pijler, 1499, uit baksteen gemetseld met een lichtgele kalkmortel. De bakstenen zijn 17x7.5cm.

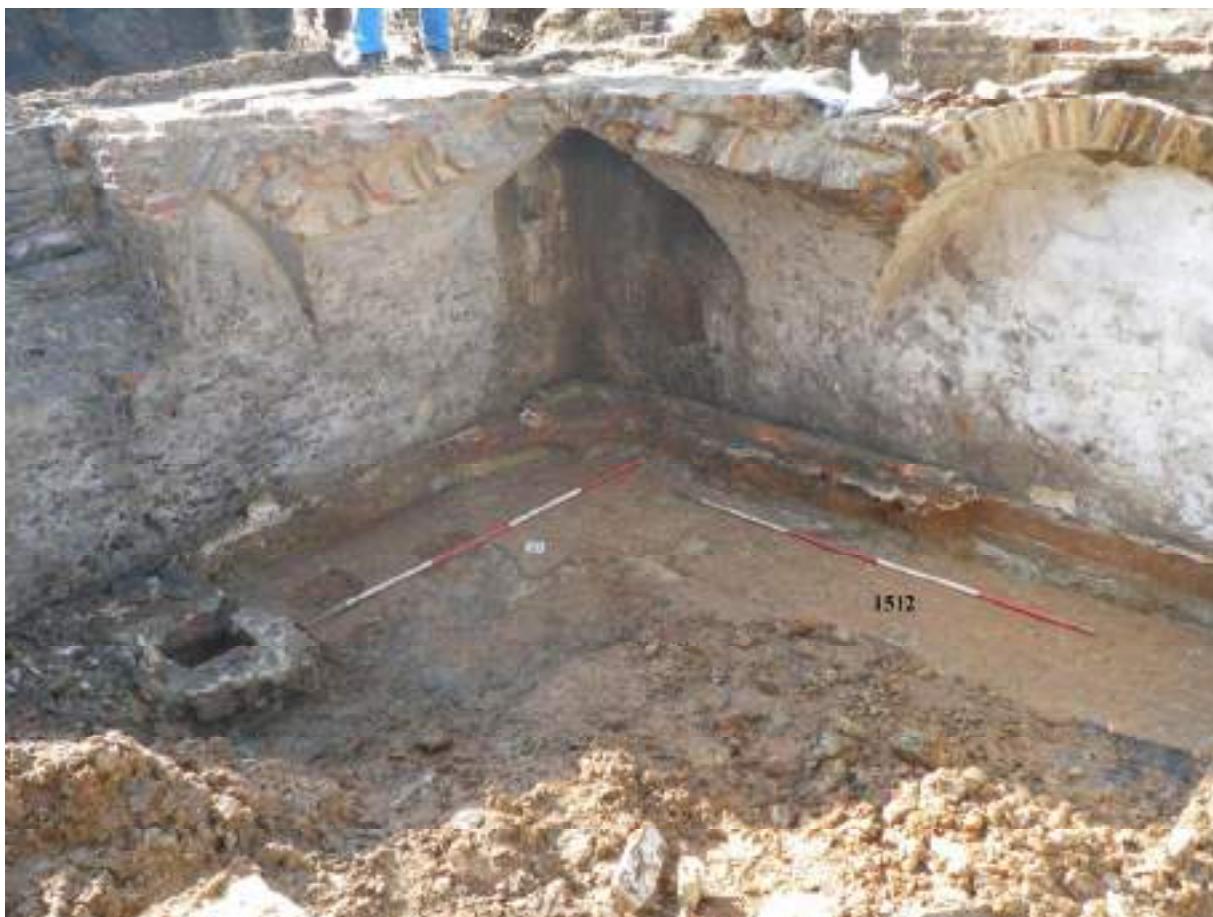
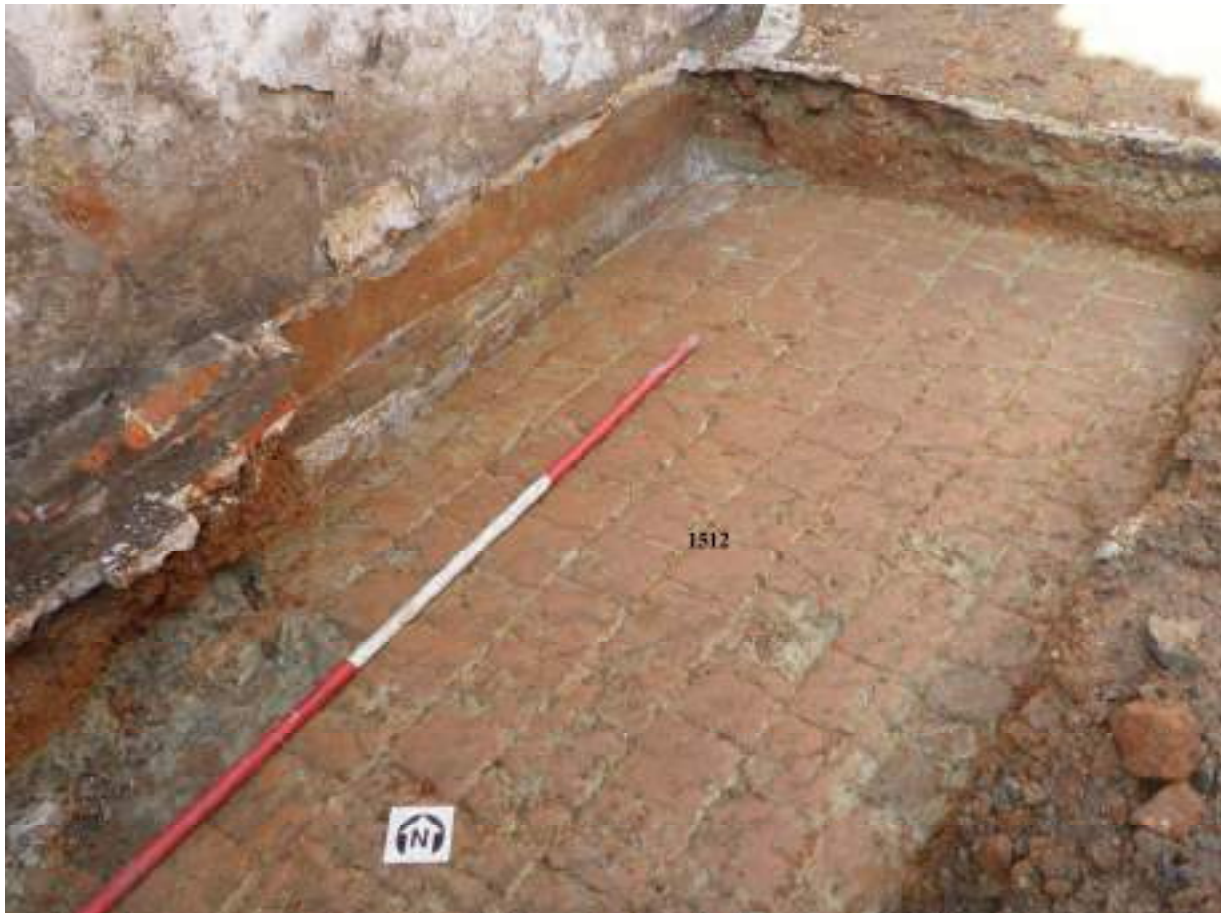
Figuur 3.3.5-152: vloer 1512

De keldervloer kent twee fases. De oudste fase is vloer 1512 (niet op plan, enkel op foto). Deze vloer bestaat uit baksteen (16x8cm) en tegels (12x12cm). De tegels liggen in een halfsteens verband op een lichtgeel kalkmortellaagje. De bakstenen lijken een aanpassing te zijn van de vloer in het zuiden van de kelder. De hoogte is 7.94+TAW. De vloer ligt tegen een waterput in het zuiden, muur 1514 (niet op plan), gemetseld met bakstenen van 9x6.5x3cm met een lichtgele kalkmortel. Boven deze vloer ligt een laagje lichtgele klei, tegen de muren aan (laag 1511) met daarbovenop laag 1510, een dikkere leemlaag, oranje van kleur en met lichte vlekken, baksteenbrokjes en mortelbrokjes. Blijkbaar had men in de kelder last van grondwater en werd de vloer opgehoogd en waterdicht gemaakt.

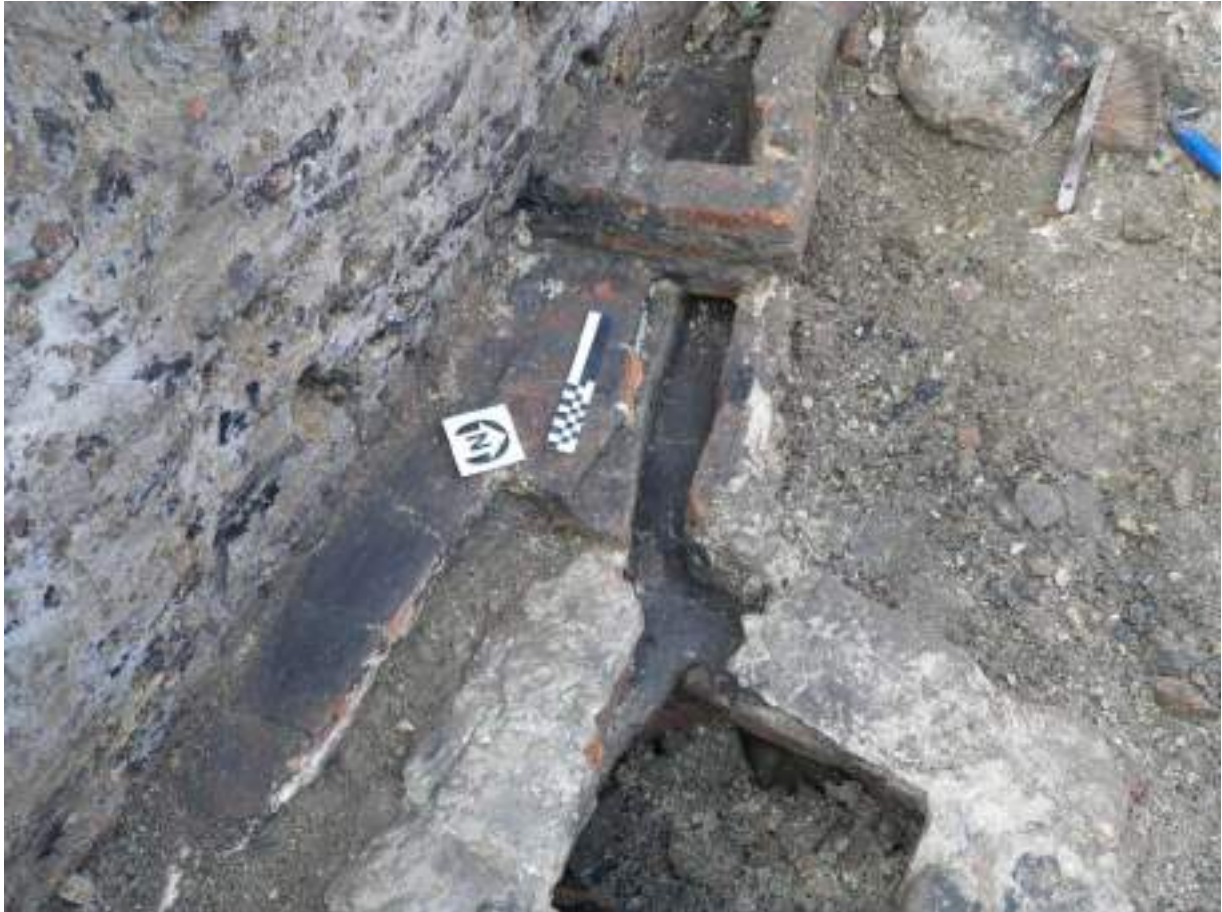
Hierboven op kwam een nieuwe tegelvloer 1497. 1497 bestaat uit rode baksteentegels van 16x16cm, in een 1/3 verband en gevoegd met lichtgele kalkmortel. De vloer ligt tot tegen pijler 1499. In het zuiden liggen kleinere tegels, namelijk van 12.5x12.5cm in een halfsteens verband. Deze aanpassing heeft spoornummer 1501 gekregen. Mogelijk heeft deze aanpassing te maken met een aanpassing omwille van de waterput. De vloer heeft een afboording rond/bovenop waterput 1514, die nog steeds in gebruik is. De afboording bestaat uit zandsteen (hergebruik van oudere lateistenen). Bovenop vloer 1497 en 1501 is een gootje gemetseld (1503) dat eindigt aan kolenschuif 1448 maar onder de tegelvloer uitgeeft in de waterput. Het gootje loopt onder muur 1498 (jongere fase) door maar kon daar niet meer gevolgd worden.

Figuur 3.3.5-154: gootje 1503 geeft uit in waterput

Het is moeilijk uit te maken uit welke periode de kelder dateert. De vulling van de funderingstrechter van de waterput (deposit 1515) bevat aardewerk dat lijkt te dateren uit de 18<sup>de</sup> eeuw. 1510, de laag tussen de twee vloeren, bevat aardewerk dat gedateerd kan worden van de 17<sup>de</sup> tot de 19<sup>de</sup> eeuw. Hoewel de kelder waarschijnlijk in gebruik blijft tijdens de 19<sup>de</sup> eeuw, lijkt hij omwille van de vorm geen 19<sup>de</sup>-eeuwse kelder te zijn. Vermoedelijk dateert de kelder dus eerder uit de 17<sup>de</sup> of 18<sup>de</sup> eeuw. Het is eveneens onduidelijk of het een nieuwe creatie is of dat er gebruik gemaakt wordt van oudere muren. In het geval van de noordelijke muur is het duidelijk dat 1438A een oudere muur is waarvan een keldermuur gemaakt wordt. Dit lijkt minder het geval te zijn voor de andere muren, alhoewel de onderzijde van 1447 zo onregelmatig is dat men zich kan afvragen of er niet gebruik gemaakt werd van een oudere funderingsmuur waarop verder gemetseld werd.

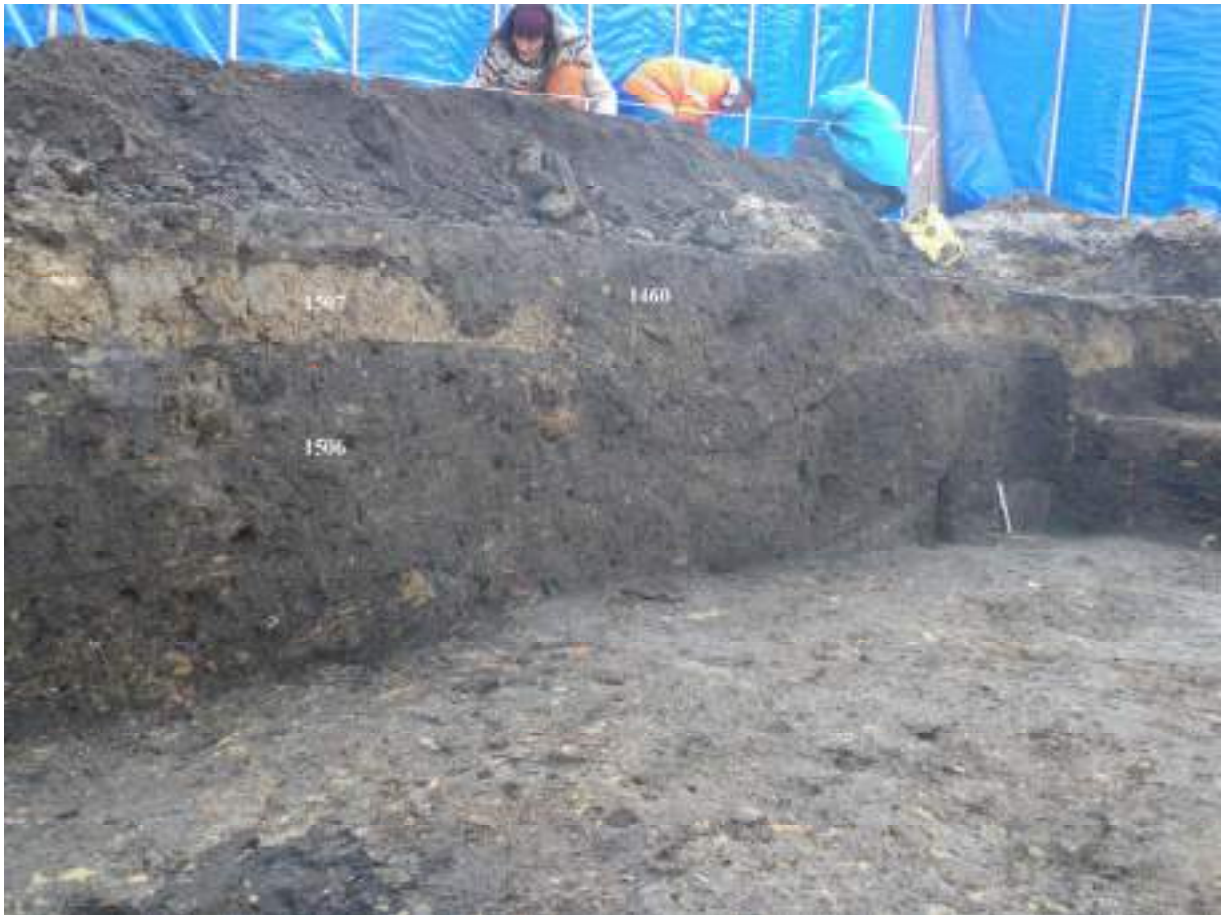
Wanneer we het oostelijke profiel bekijken, valt de uniformiteit van de lagen op. Het profiel reikt tot op het tweede niveau, dat aangelegd is op ca 8.85+TAW. Onderaan zien we een dik pakket gemengd zand, laag 1506. Daar bovenop ligt een laag donkergele leem met wat tegelfragmenten, laag 1507. Laag 1506 bevat aardewerk uit de 17<sup>de</sup>-18<sup>de</sup> eeuw, naast een fragment van een Siegburg drinkschaaltje uit de 15<sup>de</sup> of begin 16<sup>de</sup> eeuw. Er zijn ook twee rekenpenningen teruggevonden in deze laag, eentje uit de periode 1500-1525 en eentje uit de periode 1500-1550. Laag 1507 bevat slechts één steengoedfragment dat in de postmiddeleeuwse periode te dateren valt. Gezien de diepte en de dikte van laag 1506 (nog steeds aanwezig op het tweede niveau) interpreteren we deze laag als de vulling van een grote bouwput van de kelder. Deze bouwput heeft de onderliggende, oudere lagen verstoord, wat de aanwezigheid van ouder materiaal in de vulling verklaart. Laag 1507 vertegenwoordigt dan misschien de gebruiksfase van de kelder. De aanwezigheid van een dikke laag leem op het erf is wel enigszins vreemd te noemen. Is het een werkvloer?

Figuur 2.3.5-156: oostelijk profiel tussen niveau 1 en niveau 2

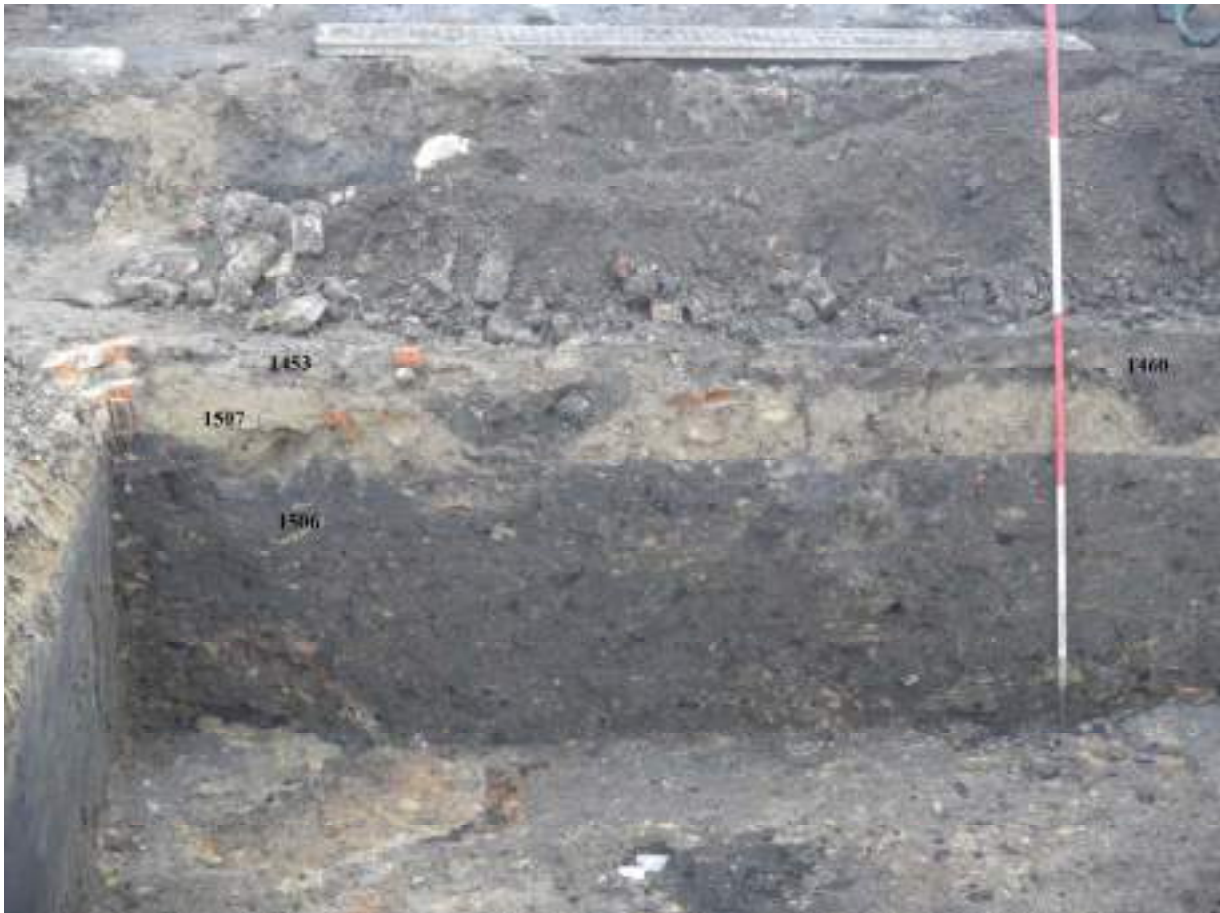
Bovenop laag 1057 kunnen we tegen de kelder aan (noorden) en in het zuiden nog twee dunnere lagen geel zand waarnemen, die beide ook aanwezig zijn op niveau 1. Het gaat om lagen 1453 en 1459 (hoogte ca 9.73+TAW). Tussen beide lagen in ligt donkerbruin - grijs zand dat in het midden van het profiel een kuil opvult. Dit is laag 1460, die dus jonger is dan 1453/1459. Laag 1460 lijkt materiaal te bevatten dat gedateerd kan worden in de 17<sup>de</sup> of 18<sup>de</sup> eeuw.

Figuur 3.3.5-157: lagen 1506, 1507 en 1453 in het oostprofiel van werkput 5, gezien vanuit het westen

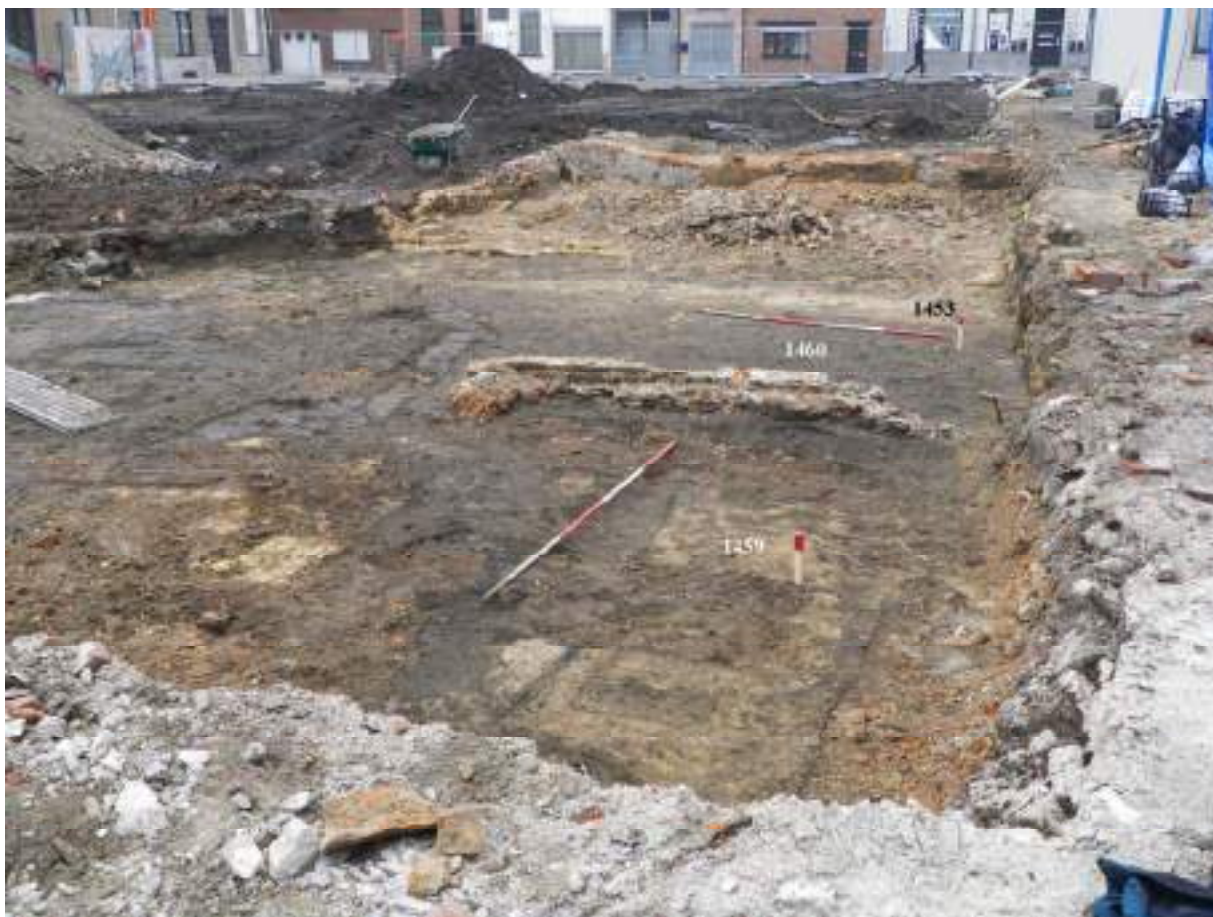
Figuur 3.3.5-158: overzicht sporen niveau 1 (oostzijde nog niet opgekuist)

Op niveau 1 zien we in het vlak laag 1453 en 1459. Voor het overige wordt het vlak grotendeels gedomineerd door laag 1460, die doorsneden wordt door verschillende kuilen. Een aantal van deze kuilen dateren uit de 19<sup>de</sup> eeuw, een aantal zijn te dateren in de 18<sup>de</sup> eeuw, waaronder kuil met interface 1465 en vulling 1466 en kuil met interface 1495 en vulling 1494, beide puinkuilen. Gezien de oversnijding volgt hieruit dat ook kuil met interface 1464 en vulling 1463 uit de 18<sup>de</sup> eeuw dateert (hierin bevindt zich materiaal dat uit de 18<sup>de</sup> of 19<sup>de</sup> eeuw afkomstig is).

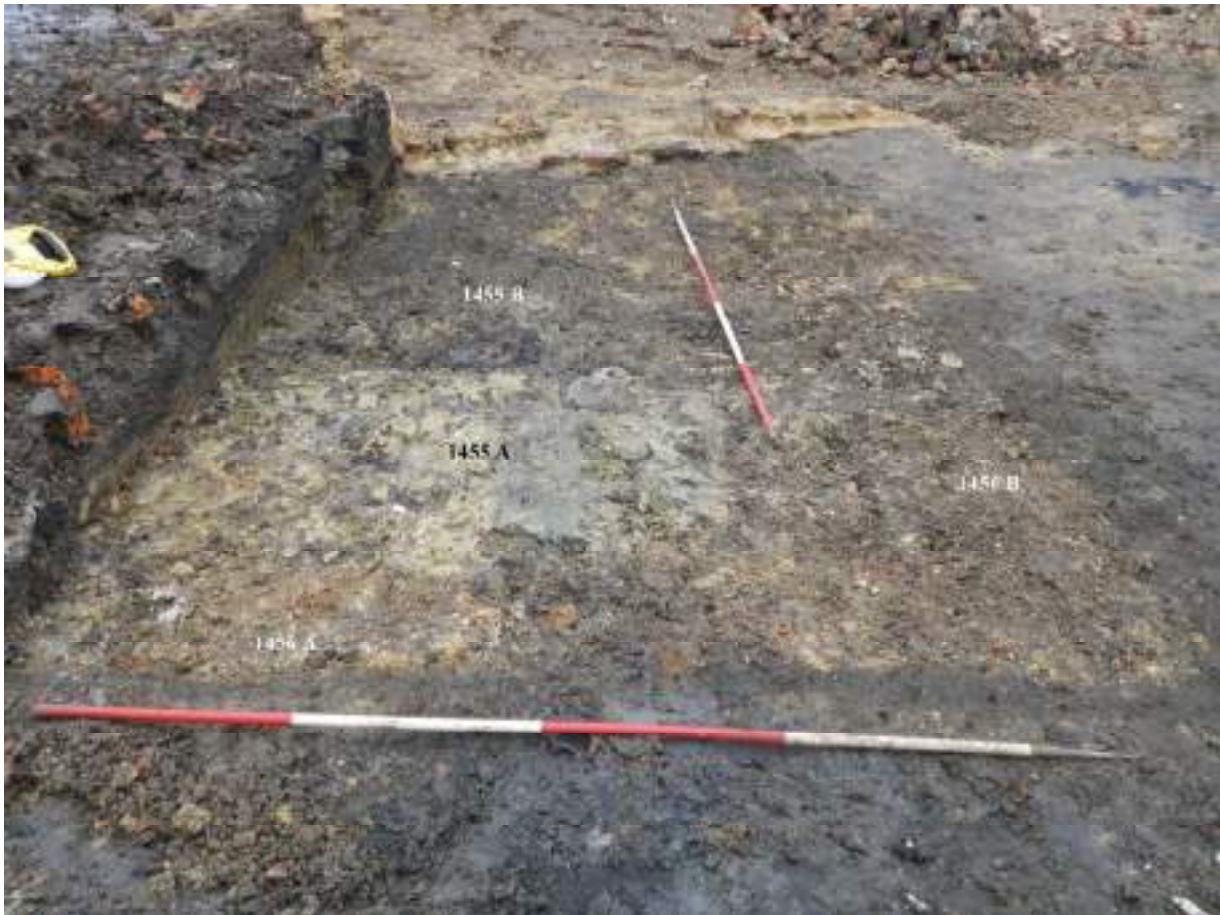
De enige cluster van sporen die vermoedelijk ook nog in de postmiddeleeuwse periode te situeren valt, is muur 1456A en een bijhorende vloer in zandsteen. Muur 1456A bestaat uit gebroken bakstenen gemetseld met donkergele kalkmortel zonder verband. De bewaarde hoogte is 9.78+TAW. De muur werd afgebroken, het uitbraakspoor bestaat uit interface 1457 en vulling 1456B. Hoewel de muur zelf slecht bewaard is, kan de vorm op basis van het uitbraakspoor wel afgeleid worden. De muur wordt zichtbaar in het westelijke profiel en maakt dan een hoek naar het noorden. Binnenin lag aan de noordzijde, tegen de muur aan een laagje lichtgele leem, laag 1455A. Deels hierboven op lag wat donkerbruin zand met wat baksteen -en mortelbrokjes, houtskool en schelpfragmenten (1455B).

Figuur 3.3.5-160: muurresten 1456 A en leemlaagje 1455 A

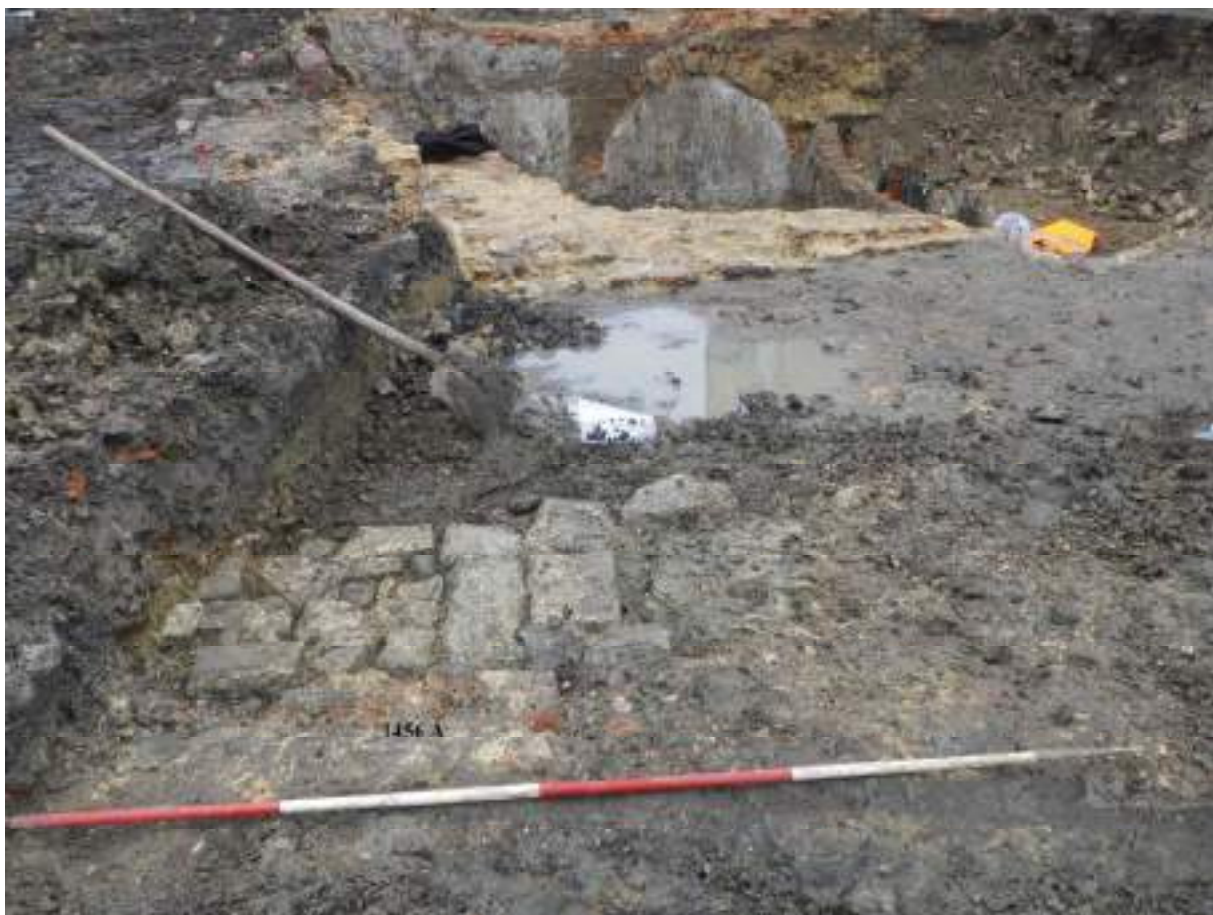
Onder het dunne gele leemlaagje kwam een vloer tevoorschijn bestaande uit zandstenen blokken in een wild verband. Het gaat duidelijk om gerecupereerde bouwmaterialen, zoals een fragment van een haardwang(?). De vloer heeft geen spoornummer gekregen, hij kwam tevoorschijn net voordat de kraan het tweede niveau zou openleggen. De vloer kan mogelijk de vloer van een bijgebouw of atelier geweest zijn, of een verharding van een erf, in welk geval muur 01456A dan een perceelsscheidingsmuur zou zijn... Het leemlaagje op de vloer houdt mogelijk verband met laag 1057 en het donkerbruine zandlaagje erboven met laag 1506. We kunnen deze structuur beschouwen als gelijktijdig of ouder dan de kelder. De aard ervan is echter niet duidelijk. Op het primitief kadasterplan van 1824 hoort deze zone bij de kelder, die op zijn beurt op dat moment tot een bebouwde zone behoort binnenin het bouwblok en toegankelijk vanuit de Nieuwe Kapucijnenstraat. De toegankelijkheid via de Nieuwe Kapucijnenstraat suggereert dat dit gedeelte binnenin het bouwblok pas ingenomen werd na het ontstaan van deze straat, vermoedelijk in de 17<sup>de</sup> eeuw.

Figuur 3.3.5-161: Muur 1456A met zandstenen vloer, gezien vanuit het zuiden

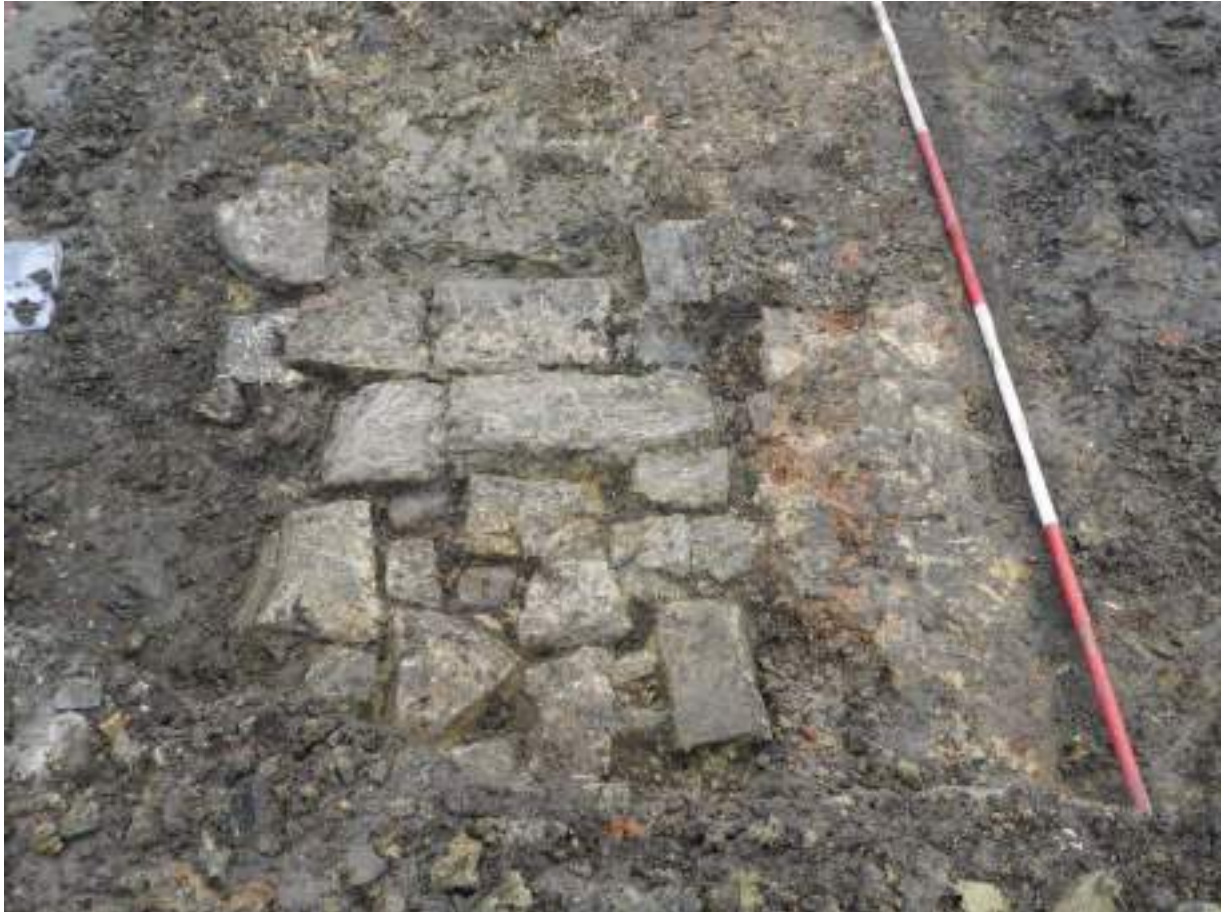
Figuur 3.3.5-162: vloer 1456 A, gezien vanuit het westen

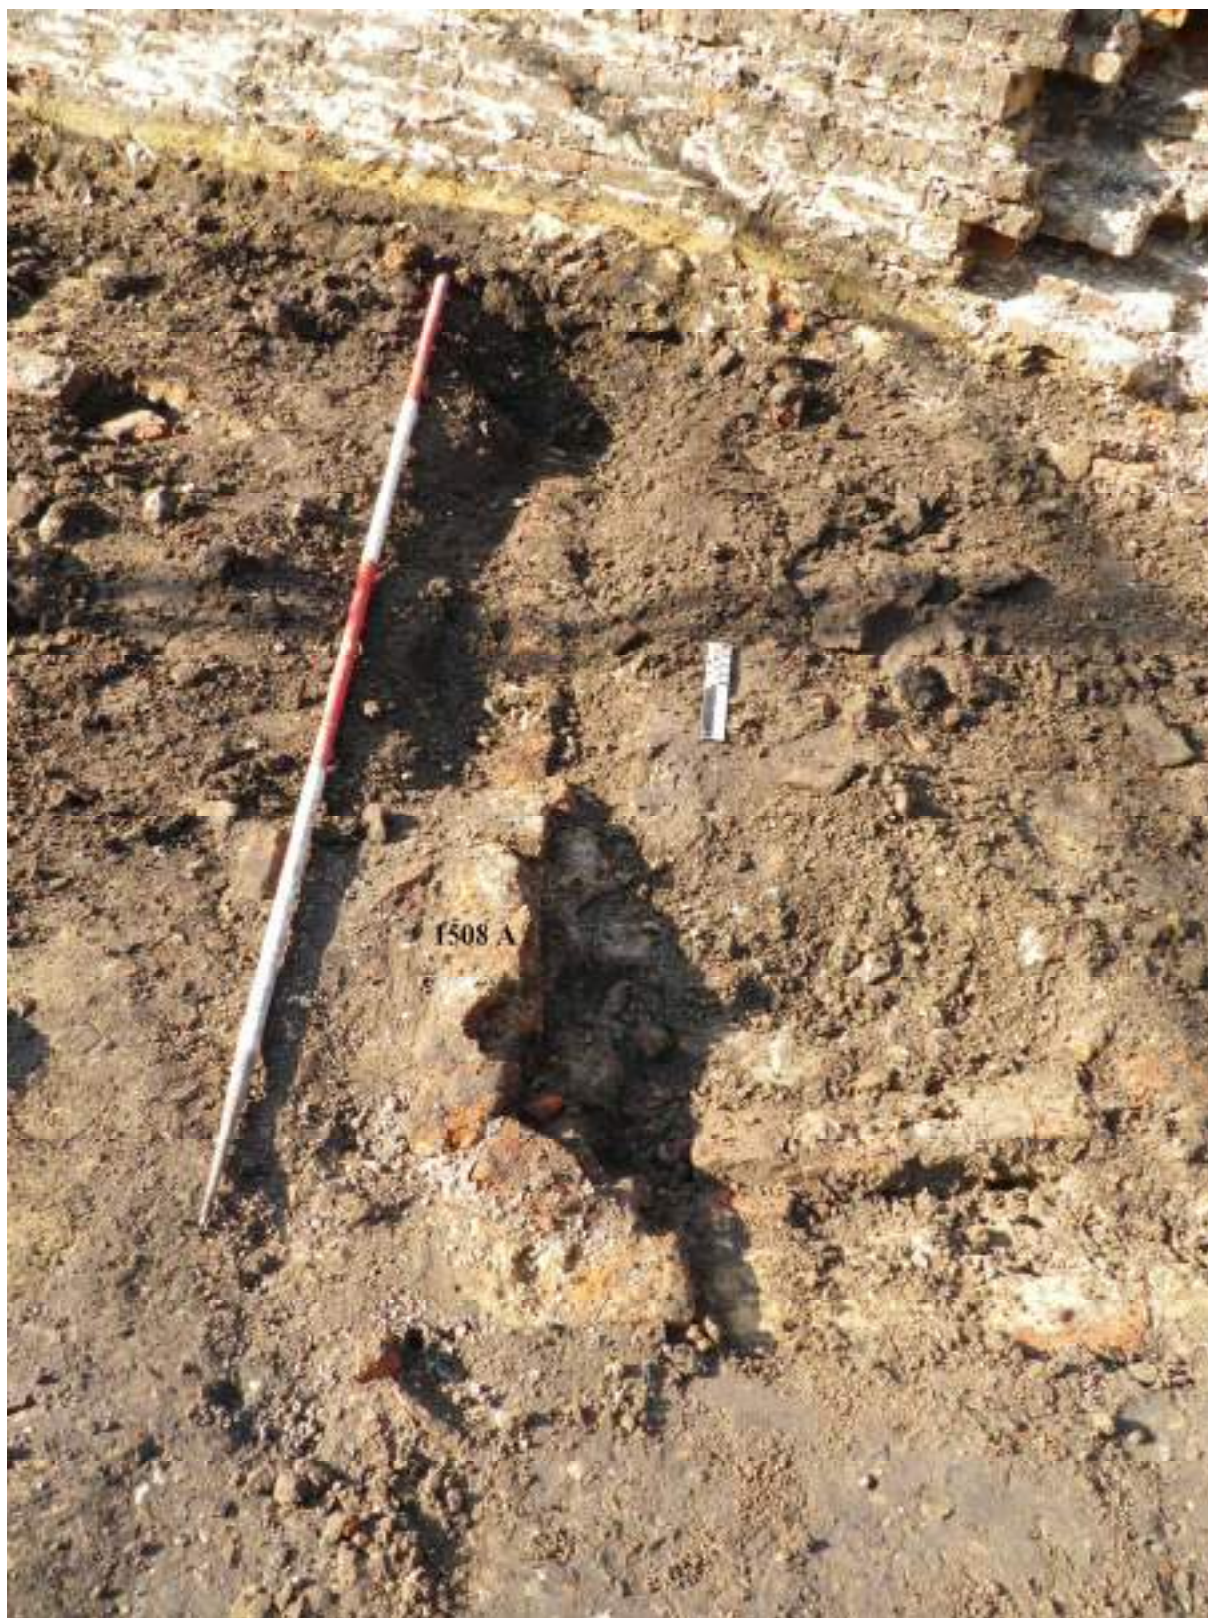
Verder vinden we op niveau 2 nog de resten van een beerput uit een jongere fase (zie verder) en een muurtje, 1508 A. Het verdere verloop van 1508A is verder bewaard gebleven in de vorm van een uitbraakspoor, 1508B. 1508A bestaat uit bakstenen van 20x9cm en is gemetseld met donkergele kalmortel. Opvallend hier is de oriëntatie van het spoor. Het volgt eerder de oriëntatie die we in werkput 2 al aantreffen, namelijk haaks op de rooilijn en niet de schuine oriëntatie die ontstaat door de ontwikkeling van het binnengebied. Waarschijnlijk is dit een van de vele constructies op een achtererf. Het ligt in lijn van de muren van het achterhuis in werkput 3. Het dateert van voor de bouw van de kelder, dus uit het begin van de postmiddeleeuwse periode of uit de middeleeuwen.

Figuur 3.3.5-164: muur 1508 A, gezien vanuit het oosten

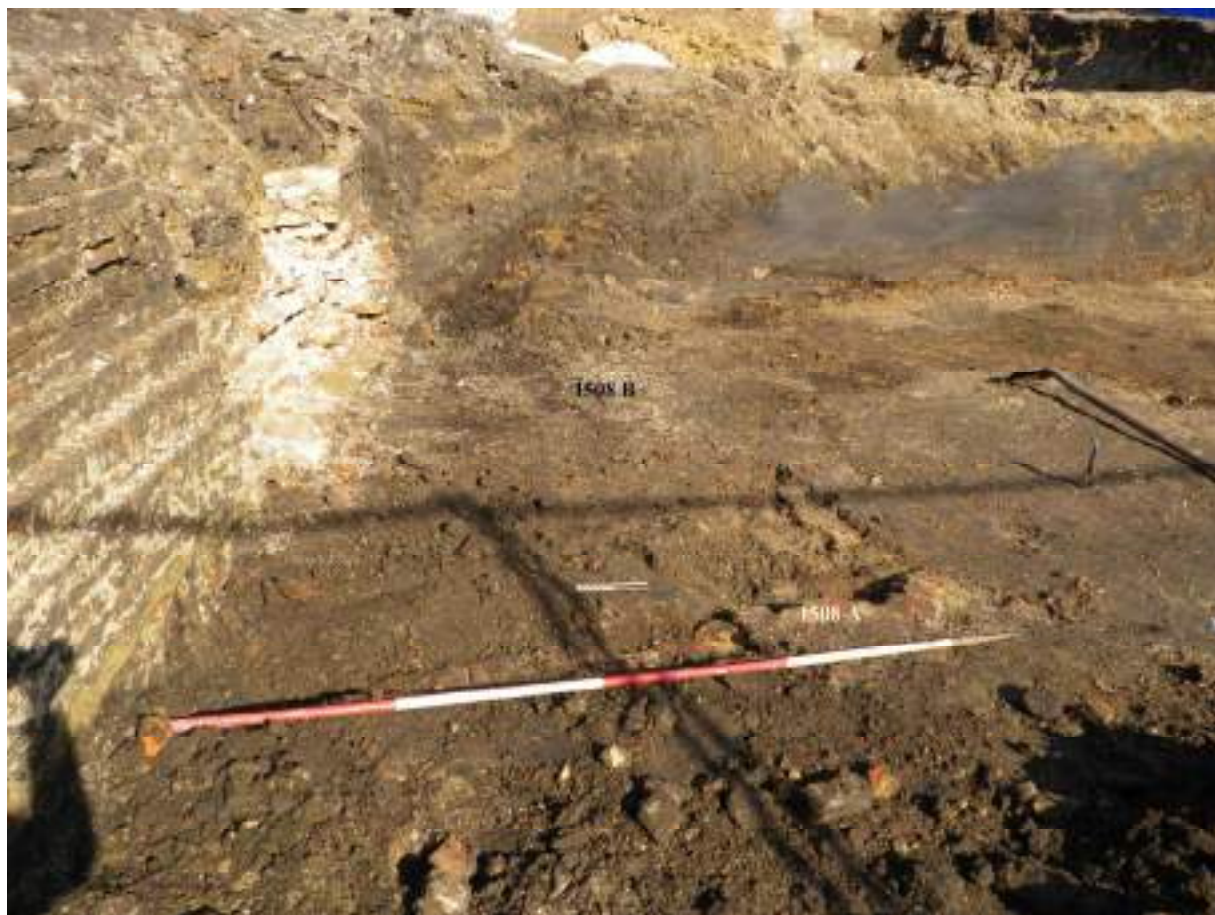
Figuur 3.3.5-165: muur 1508 A en uitbraakspoor 1508 B, gezien vanuit het zuiden

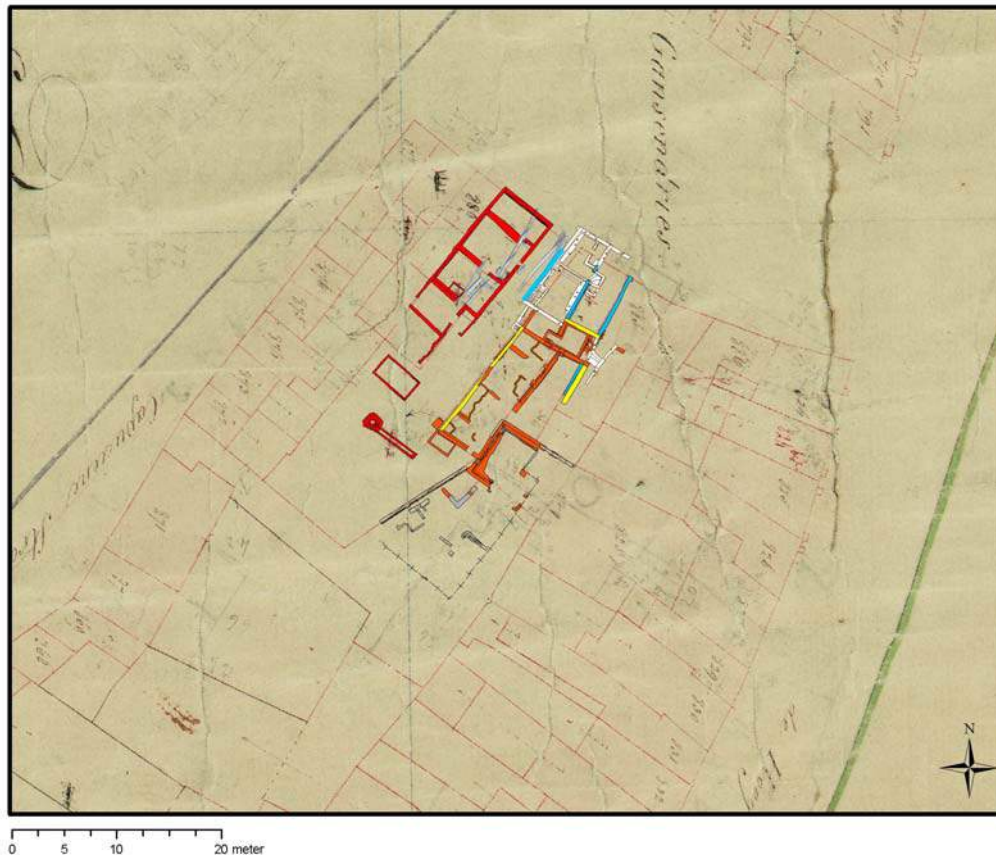
Figuur 3.3.5-166: overzicht postmiddeleeuwse muren uit werkputten 2, 3 en 5

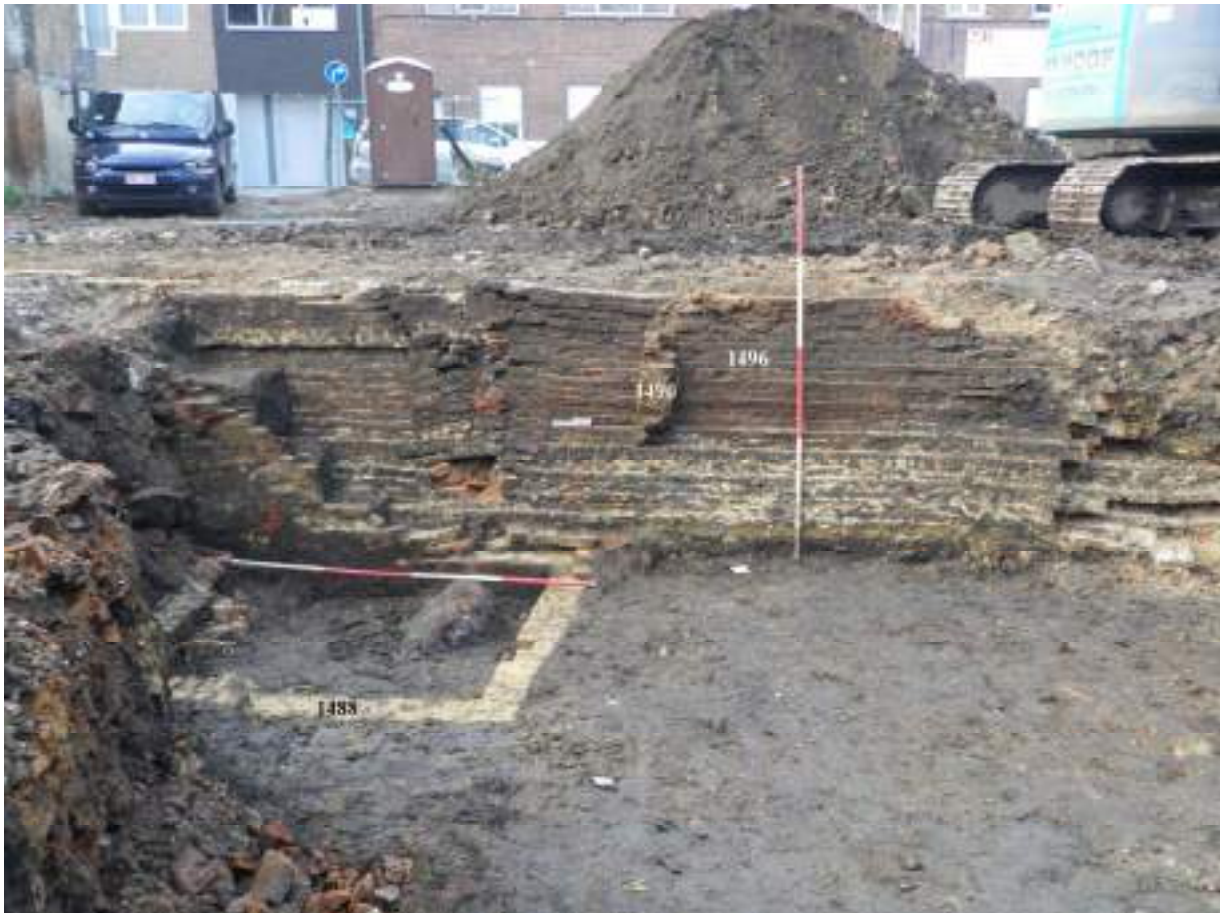
Rond 1824 lijkt er aan het volume van het gebouw niets veranderd te zijn. Het gebouw behoort toe aan kadastrummer 828, een erf in het binnengebied tussen Hoogstraat en Nieuwe Kapucijnenstraat. Het is toegankelijk vanuit de Nieuwe Kapucijnenstraat, het heeft een eigen erf en een gang naar de straat. De perceelsmuur die het erf afscheidt van het erf van werkput 2 is muur 1496. Deze muur heeft bakstenen van 15x7cm en is gemetseld met een lichtgele kalkmortel in een kruisverband. De bewaarde hoogte is 10.11+TAW. De versnijding ligt op 9.46+TAW. De muur heeft risaliet.

Figuur 3.3.5-168: muur 1496

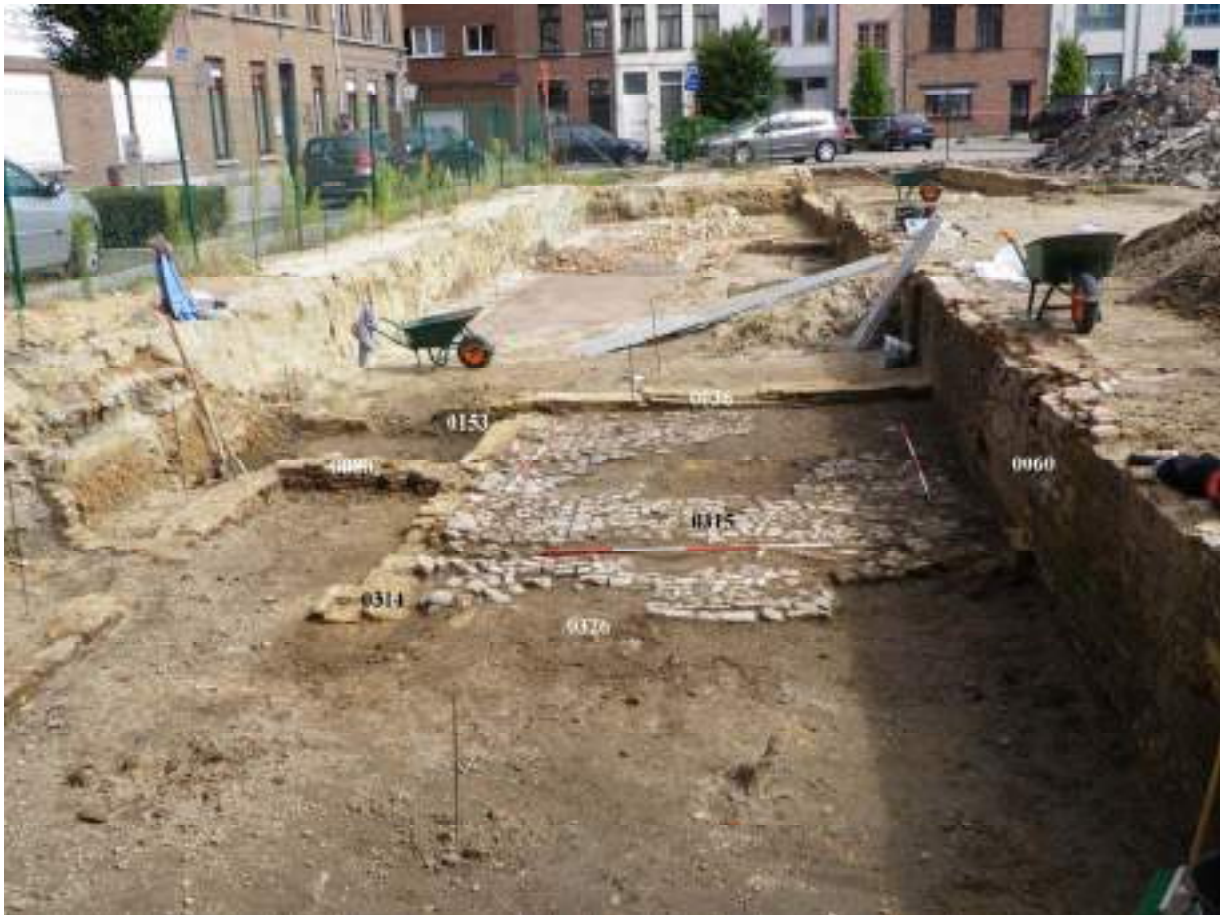
Het opvallendste spoor hier is vloer 0315, bestaande uit zandstenen kasseitjes. De rijen kasseitjes liggen parallel aan de rooilijn van de Ganzendries. Zij behoren dus tot een erf dat op de Ganzendries georiënteerd staat, niet op de Nieuwe Kapucijnenstraat. Dat deze kasseitjes buitenshuis liggen, spreekt voor zich. Er is een klein gedeelte bewaard van wat een gootje lijkt te zijn. De kasseitjes lijken in het zuiden te eindigen tegen pijler 0326 A, waar een afboording in de vorm van grote zandstenen aanwezig lijkt te zijn. De andere pijlers worden wel afgedekt door de kasseilaag.

Figuur 3.3.5-170: overzicht niveau 3
