### 3.3.5 Baksteenbouw middeleeuwen

### 3.3.5.1 Werkput 2

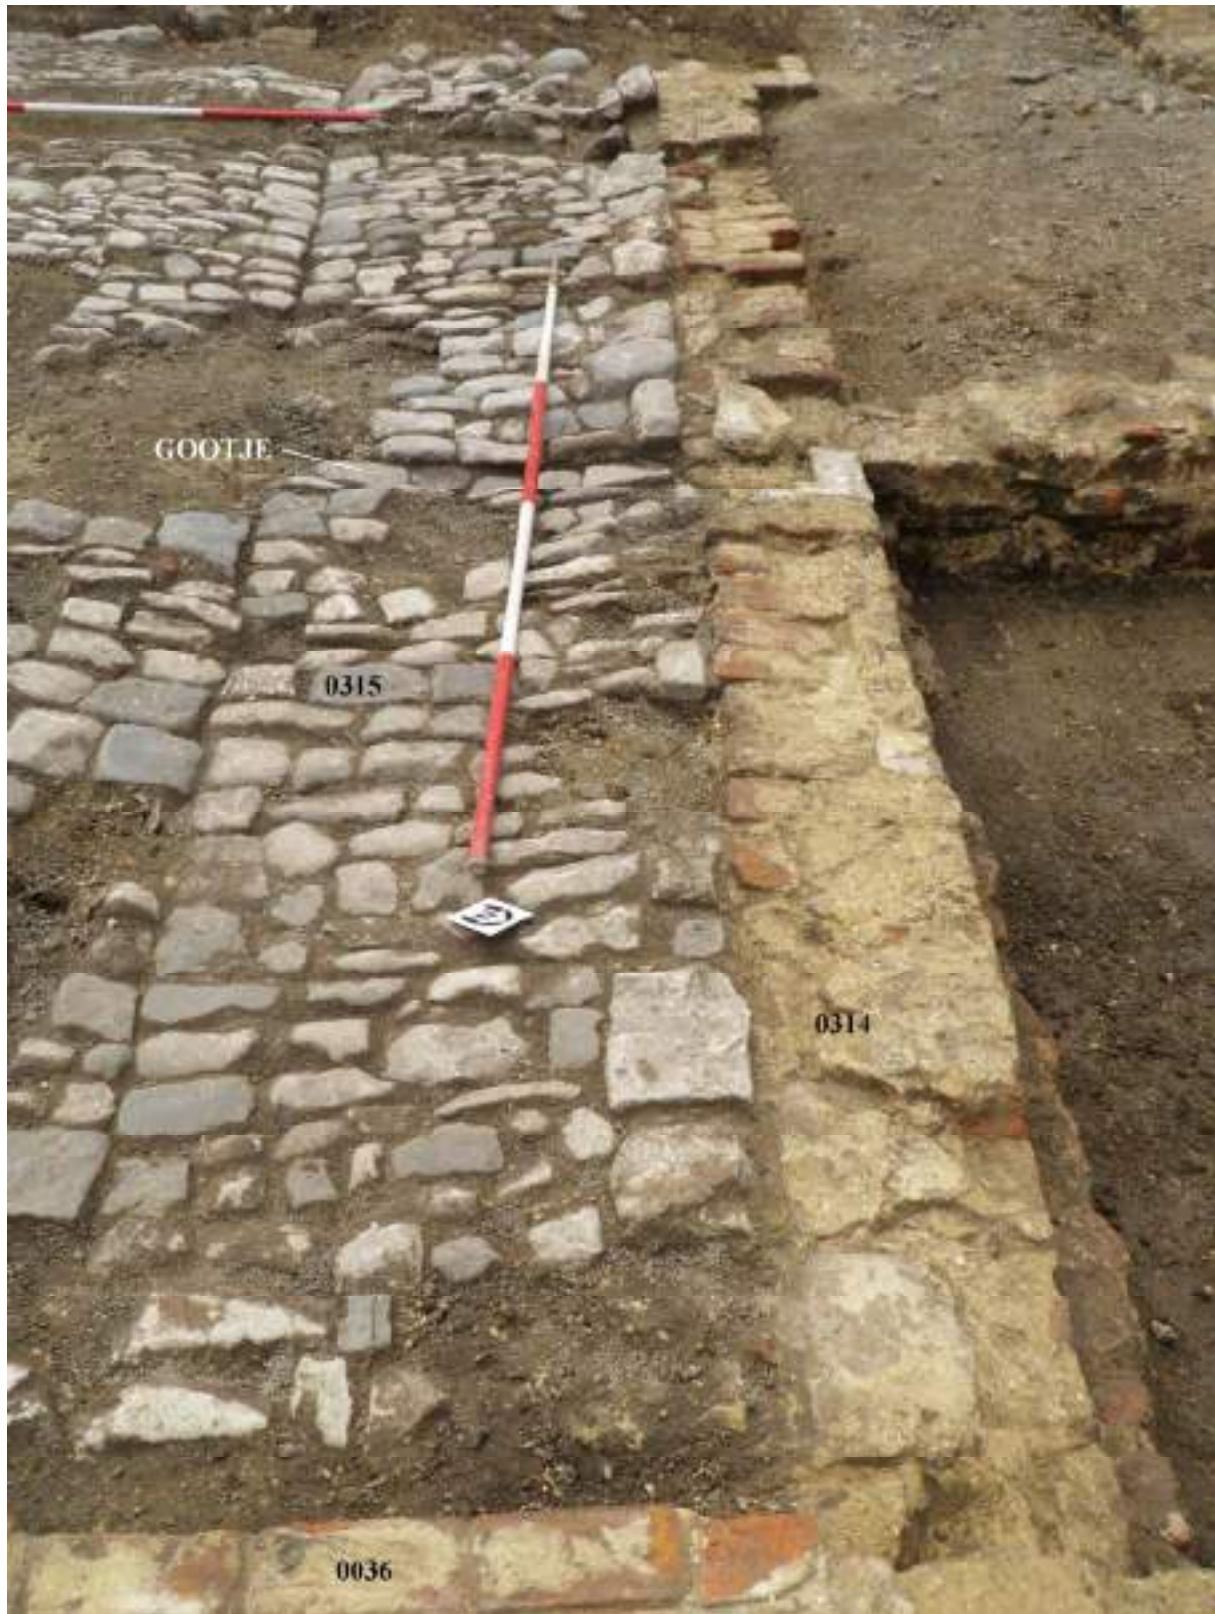
De kasseitjes liggen tegen muur 0314, een muur met bakstenen van 18x8.8x4.5cm, gemetseld met lichtgele kalkmortel in een kruisverband. De bewaarde hoogte is 9.11+TAW, de versnijding ligt op 8.97+TAW. De muur maakt een hoek naar het westen. De binnenzijde van het gebouw ligt duidelijk aan de westzijde.

Figuur 3.3.5-171: spoor 0315, detail

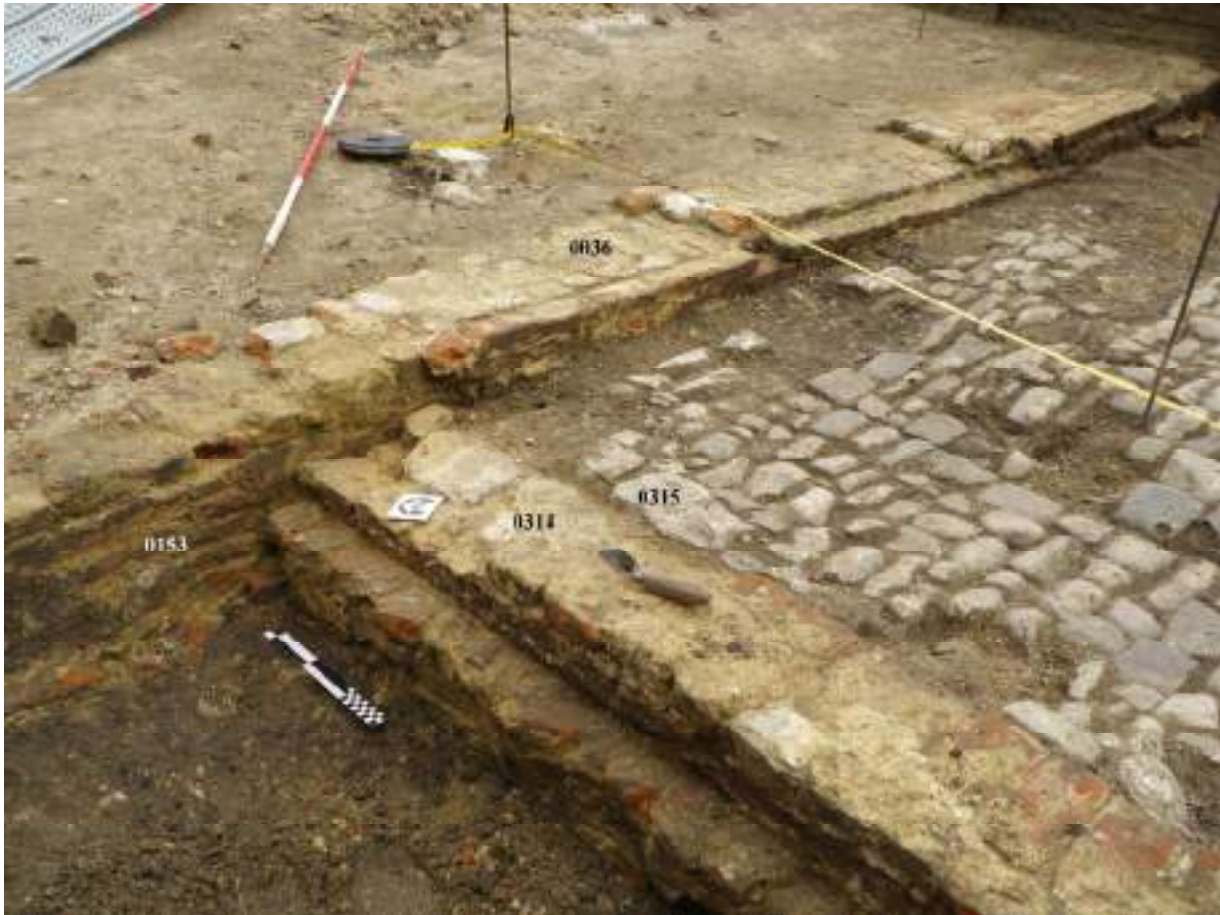
Muur 0314 is op zijn beurt tegen muur 0153 aangebouwd (al is deze relatie onduidelijk, 0153 kan ook een beetje onder 0314 onderdoor gemetseld zijn). Deze muur bestaat uit bakstenen van 21x10x4cm, al zijn er ook veel gebroken bakstenen gebruikt. Het metselverband is rommelig, de kalkmortel is donkergeel. De bewaarde hoogte is 8.98+TAW, de versnijding ligt op 8.81+TAW. De overige muren zichtbaar op het vlak zijn

funderingen van jongere muren. Muur 0036 verstoort de kasseitjes en is van recentere datum. Opvallend is dat muur 0314 in het verlengde ligt van de westelijke perceelsgrens van het latere kadastrummer 0880.

Figuur 3.3.5-172: muren 0036 en 0314

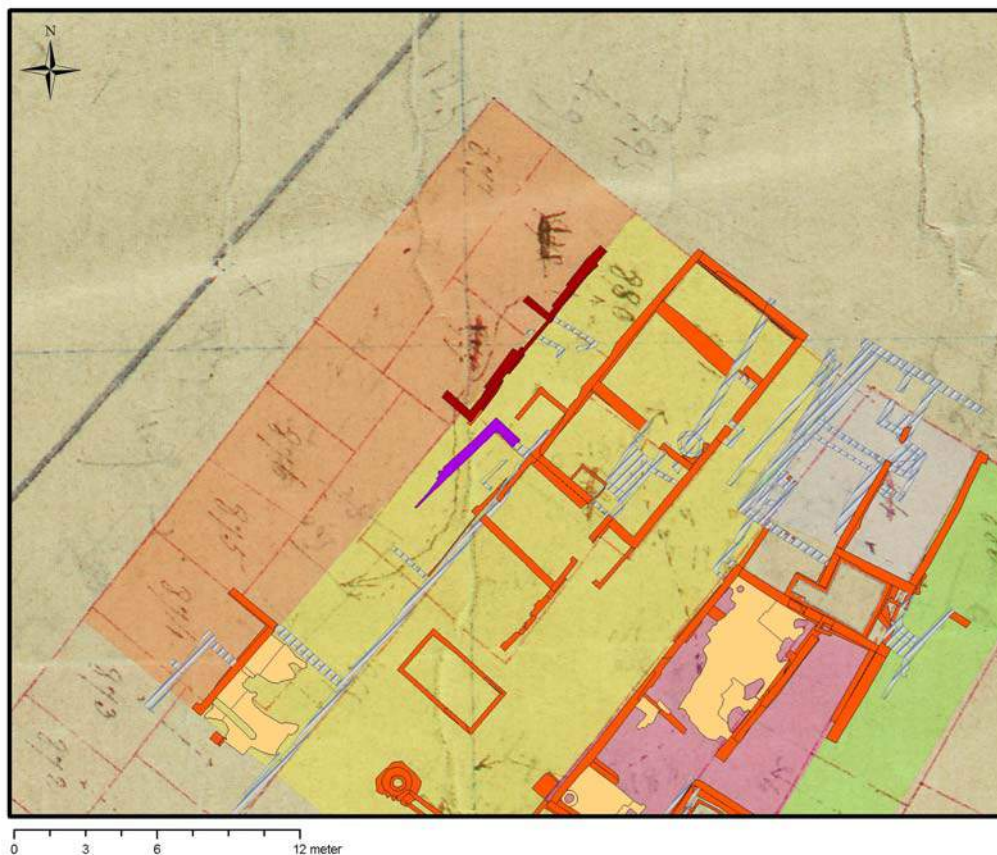
Figuur 3.3.5-173: hypothetische percelering van werkput 1 tijdens de postmiddeleeuwse periode (oranje), met in het paars muur 0191 en in het donkerrood keldermuren 0137/0138.

Muur 0191 is eveneens een bakstenen muur, met bakstenen van 18x8x4cm en gemetseld met een donkergele kalkmortel in een kruisverband. De maakt een hoek naar het oosten. De binnenzijde van het gebouw ligt dus duidelijk aan de oostzijde. De bewaarde hoogte is 9.30 +TAW, de versnijding ligt op 9.21+TAW. Aangezien muur 0191

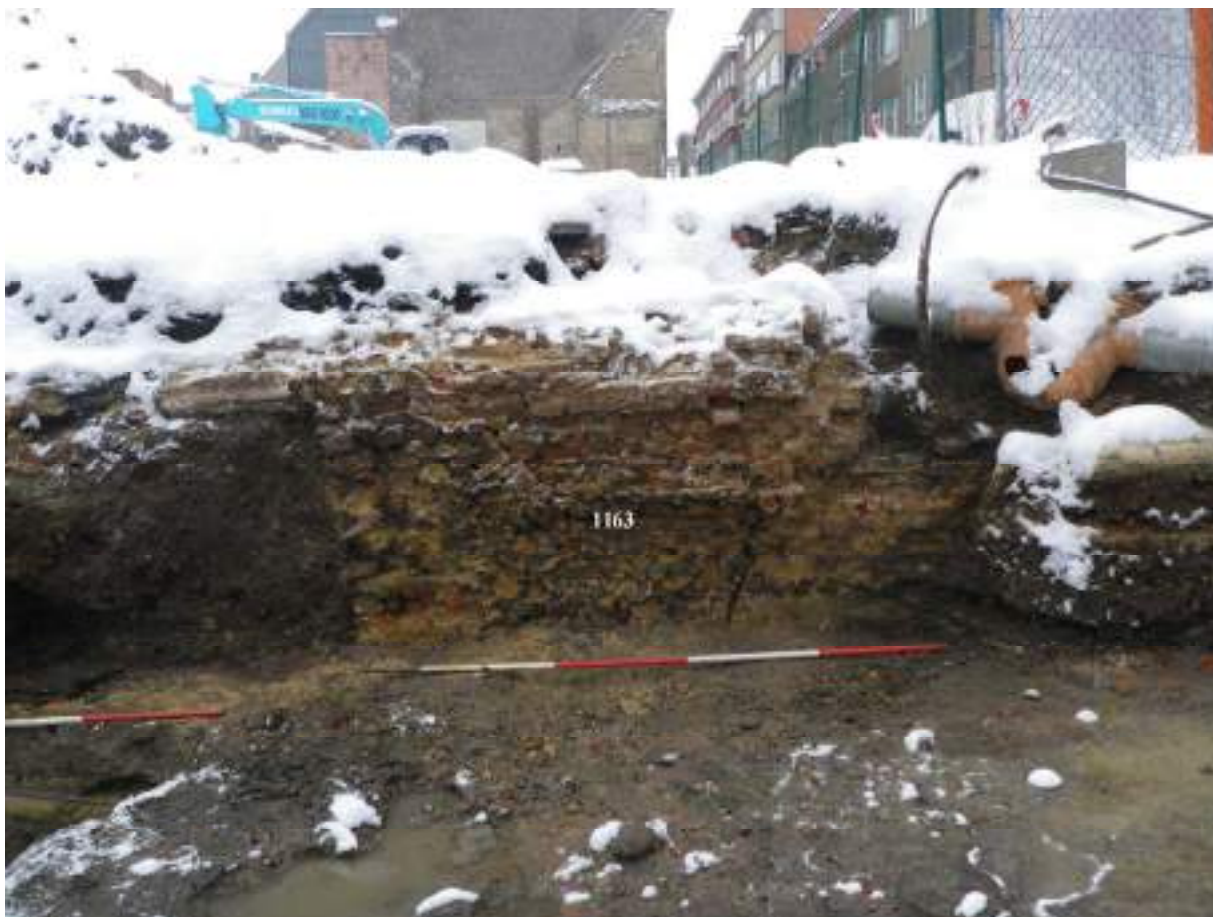
Figuur 3.3.5-175: keldermuur 1163 in werkput 4, gezien vanuit het noorden

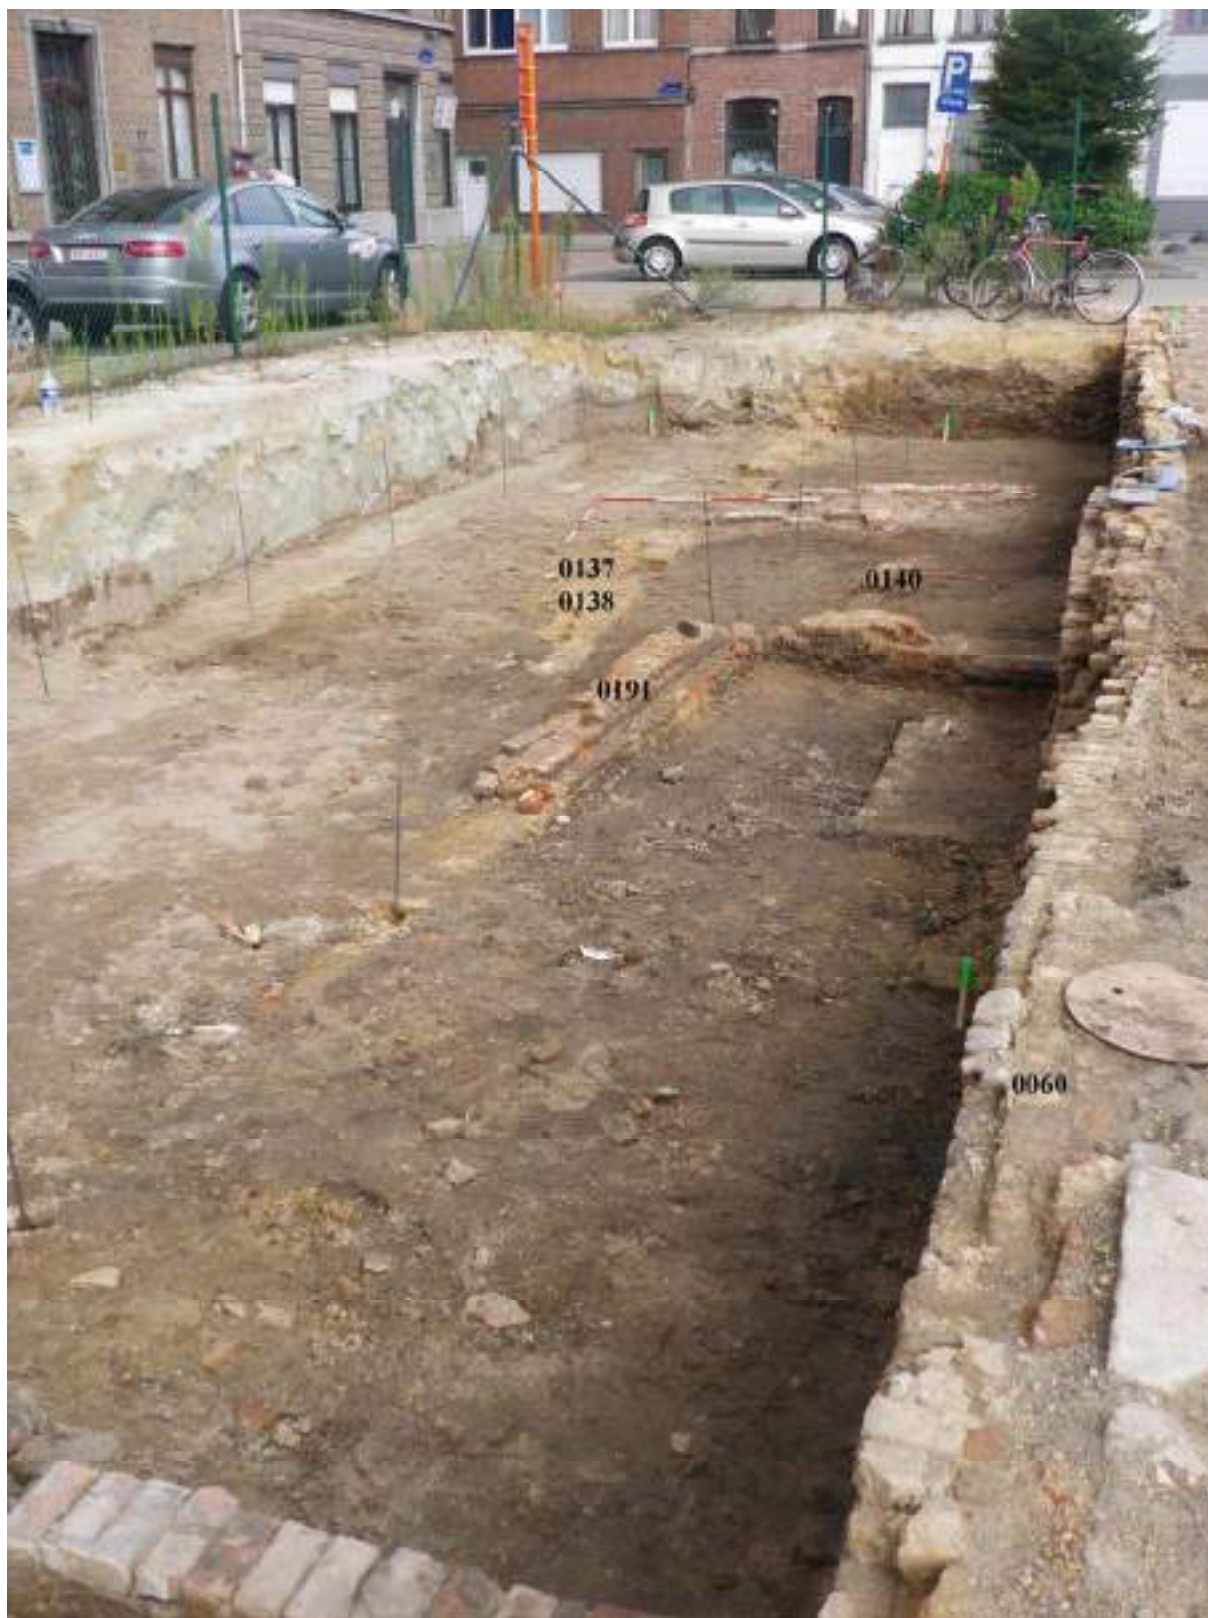
Muren 0137 en 0138 vormen één geheel op niveau 3 en zijn reeds zichtbaar op niveau 2. Deze muur bestaat uit bakstenen van 17x7cm en is met donkergele kalkmortel gemetseld in een kruisverband. De bewaarde hoogte is 9.12+TAW. Wat op niveau 2 nog niet geheel duidelijk was, bleek op niveau 3: muur 0137/0138 is een keldermuur, de muur is aan de westzijde bepleisterd. Het trapgat (muren 0083 en 0085) met zandstenen treden ligt aan de oostzijde. Dit is mogelijk een latere toevoeging of aanpassing, de muren zijn gemetseld met witte kalkmortel bestaan uit bakstenen van 19x8.5cm. Muur 0137/0138 vormt duidelijk de oostelijke gevel van een huis dat volledig onderkelderd is. De voorgevel van het huis (muur 1163) was zichtbaar in profiel 24 van werkput 4.

Figuur 3.3.5-175: keldermuren 0137 en 0138 op niveau 2, gezien vanuit het zuiden

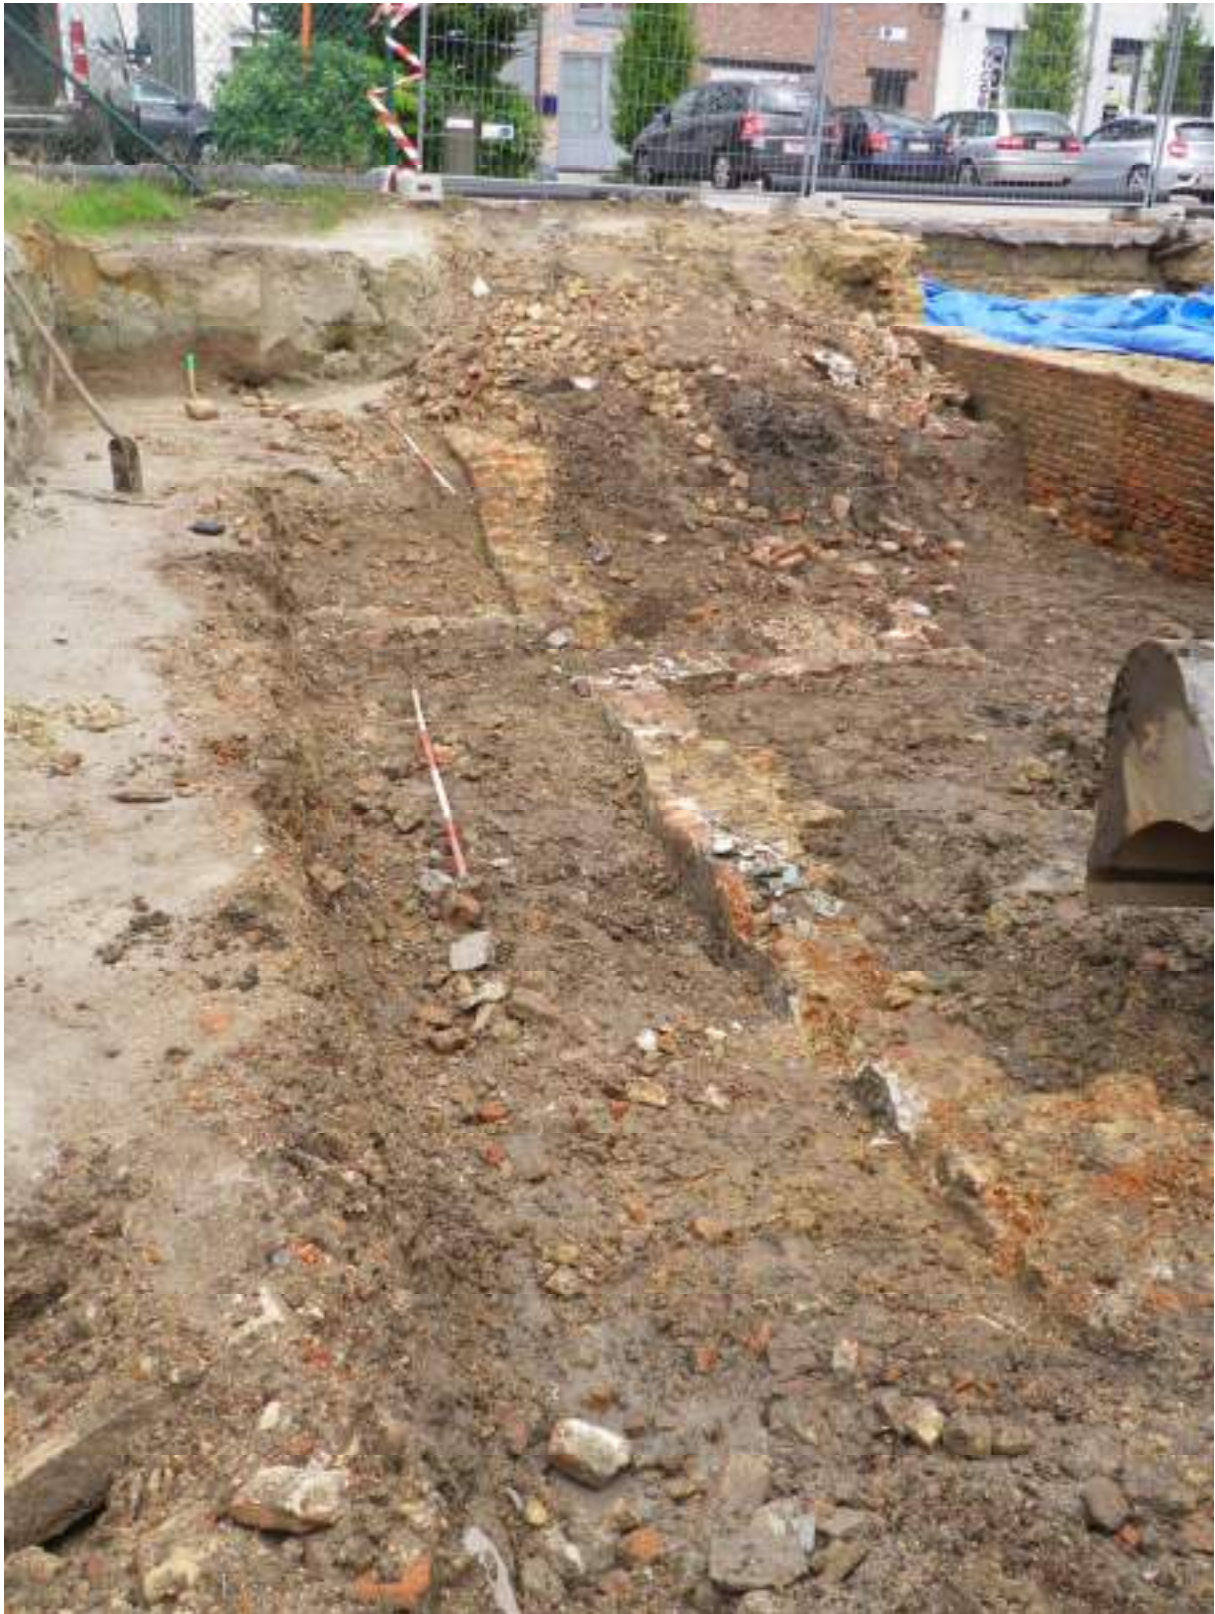
Figuur 3.3.5-176: de kelder tijdens het verdiepen naar niveau 4, gezien vanuit het zuidwesten

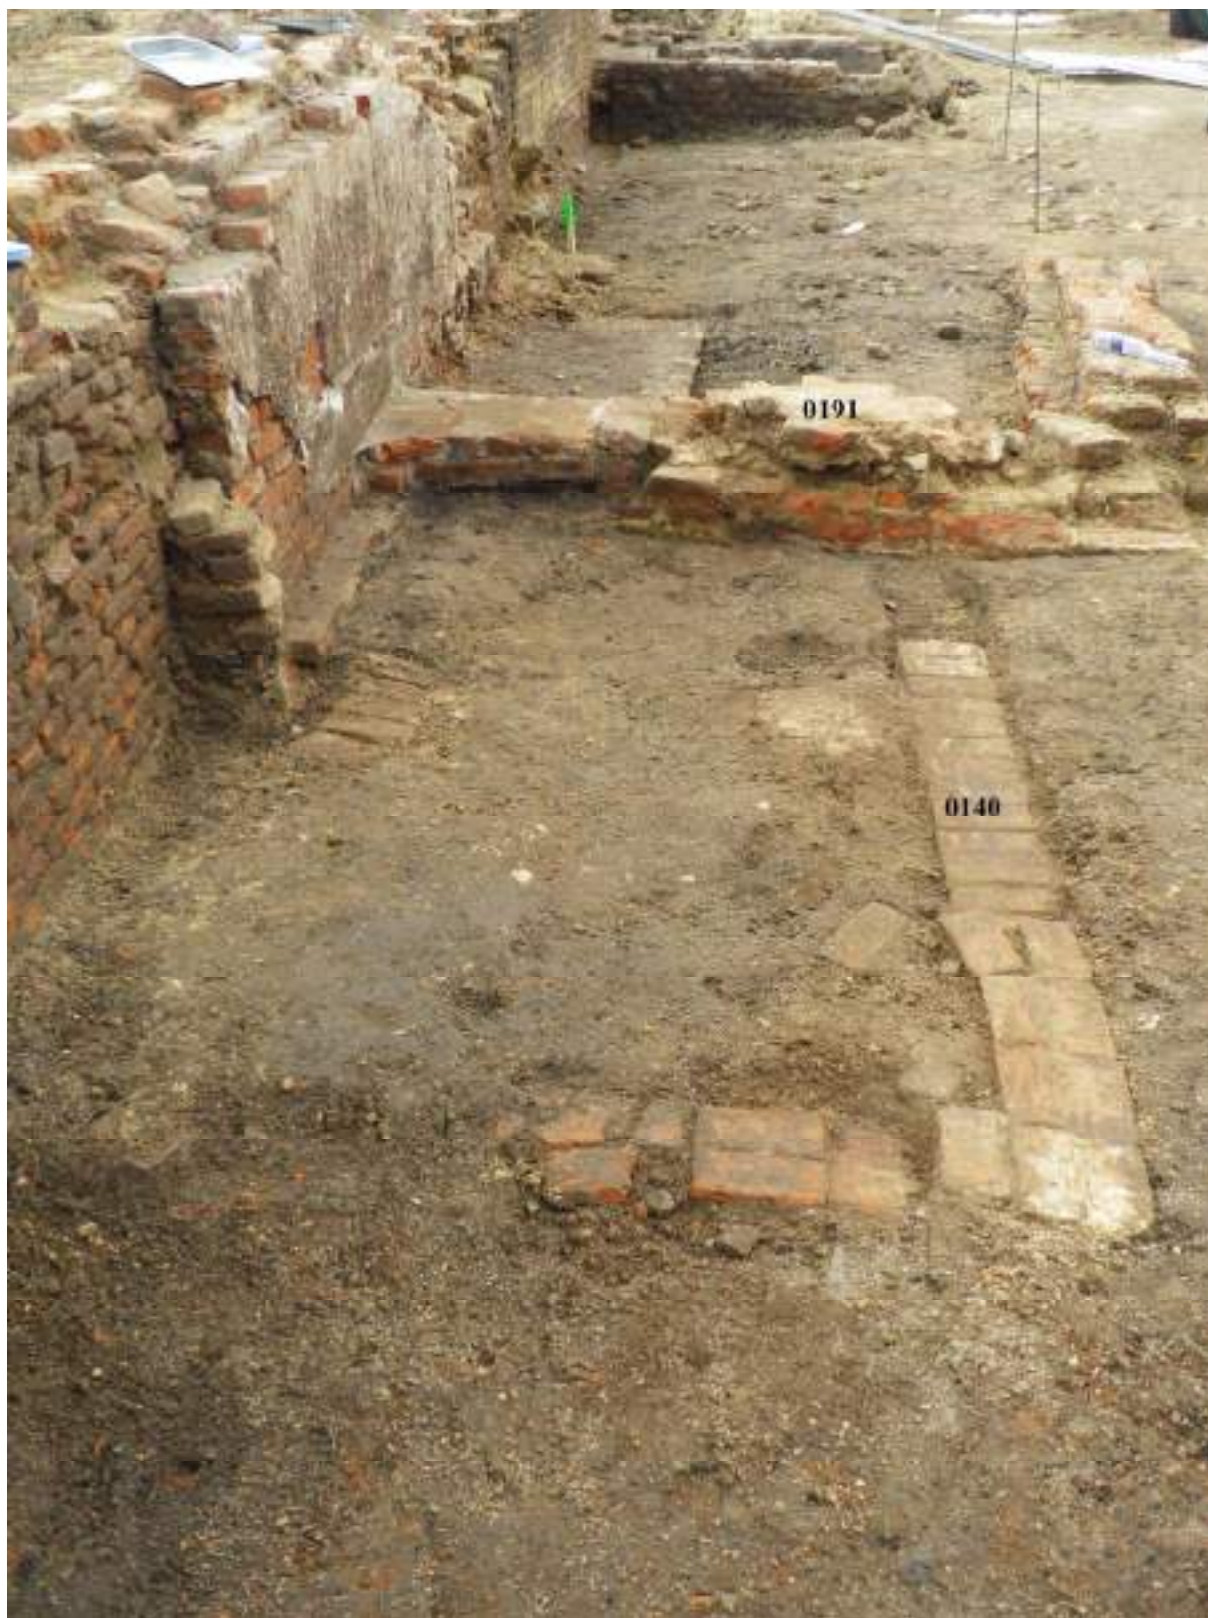
Een laatste muur die nog dient besproken te worden is muur 0140 (ten noorden van 0191). Deze muur is gemetseld met bakstenen van 16x4x7 cm met een lichtgele kalkmortel in een kruisverband. De bewaarde hoogte is 9.09+TAW, al kan de muur ook hoger bewaard gebleven zijn, op niveau 1 lag de talud bovenop deze zone....De functie en datering van deze muur is onduidelijk.

Figuur 3.3.5-177: muur 0140, gezien vanuit het noorden

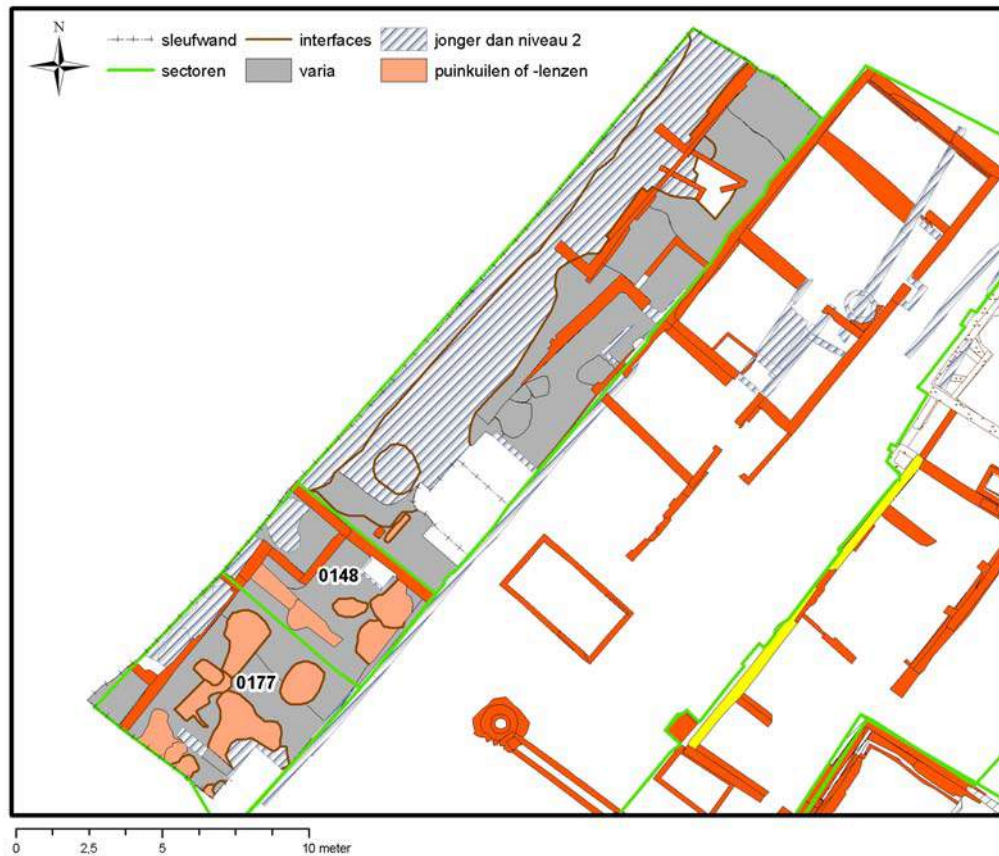
Figuur 3.3.5-178: niveau 2, deposits

Niveau 2 bevindt zich in het zuiden duidelijk aan de onderzijde van een afbraaklaag. Lagen 0177 en 0148 (gelijk aan 0150) zijn beide donkerbruine lagen gevlekt zand met veel baksteenresten en mortelresten (zowel lichtgele als donkergele). Laag 0148 bevat meer puin dan 0177 (afbraak van muur 0314? De scheidingslijn tussen beide lagen ligt net op de plaats waar 0314 eindigt). Bovendien worden beide lagen doorsneden door puinkuilen (waarvan sommige mogelijk puinlenzen in laag 0148/0177 zijn, dit werd niet verder onderzocht): interface 0142 met vulling 0141, interface 0144 met vulling 0143, interface 0146 met vulling 0445, interface 0155 met vulling 0154, interface 0157 met vulling 0156, interface 0161 met vulling 0160, interface 0163 met vulling 0162, interface 0165 met vulling 0164 en lagen 0149 en 0185. De zone langs het westelijk profiel tot aan de noordzijde van muur 9 is verstoord door sondering naar de mogelijke aanwezigheid van leidingen (sondering vanuit niveau 1). Het is duidelijk dat de structuren uit de postmiddeleeuwse periode in het zuiden van werkput 1 grondig verstoord worden.

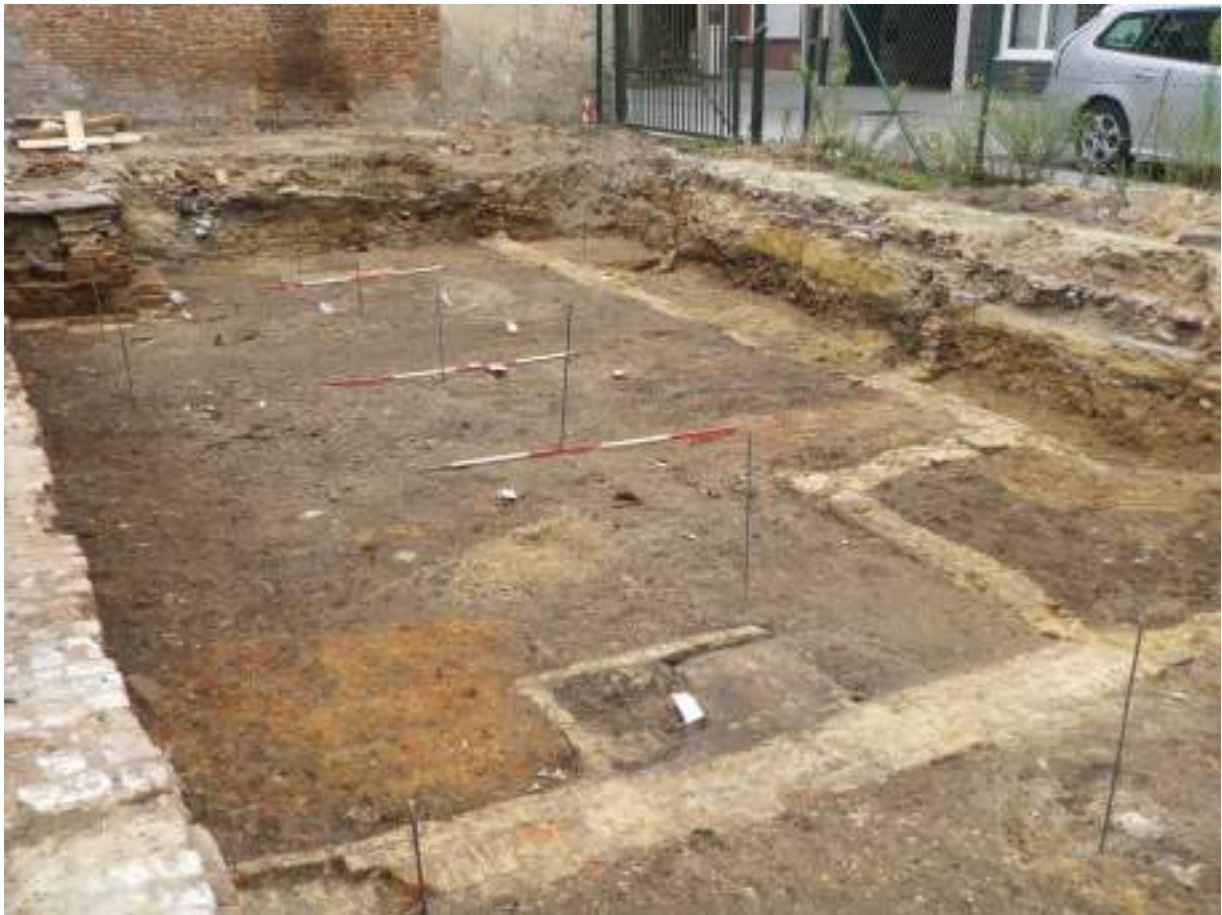
Figuur 3.3.5-179: algemeen overzicht niveau 2 aan de zuidzijde van werkput 1, gezien vanuit het noordoosten

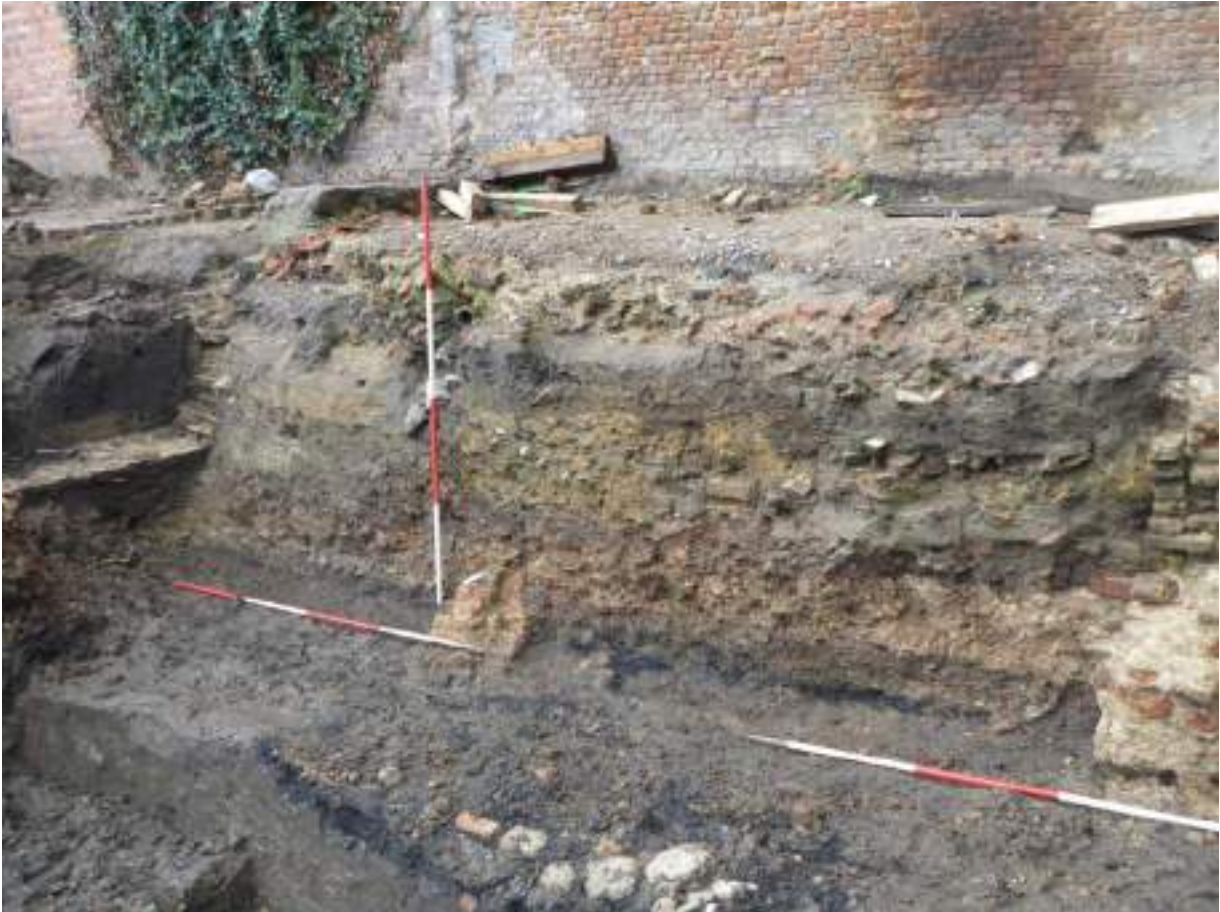
Figuur 3.3.5-182: algemeen zicht op profiel 2, oostzijde van muur 0001, uiterst rechts muur 0001

Profiel 2 toont de verschillende puinlagen, waaronder 0177. Ook erboven liggen verschillende puinige lagen die het resultaat zijn van elkaar opvolgende afbraakprocessen.

In profiel 2 is muur 0001 zichtbaar. Ten oosten van de muur liggen lagen 0378 en 0183, twee lagen puinig zand of puin, bovenop de versnijding. Laag 0233 is een dun laagje donkergrijs zand met daarbovenop 0232. 0232 is een homogene laag donkergeel zand, de opmaaklaag voor vloer 0231 (9.58+TAW, profiel 2 en profiel 5). Deze vloer bestaat uit gereduceerde grijze bakstenen, gevoegd met een zeer harde witte kalkmortel. Deze vloer kan beschouwd worden als de oudste vloer behorend bij muren 0009 en 0001.

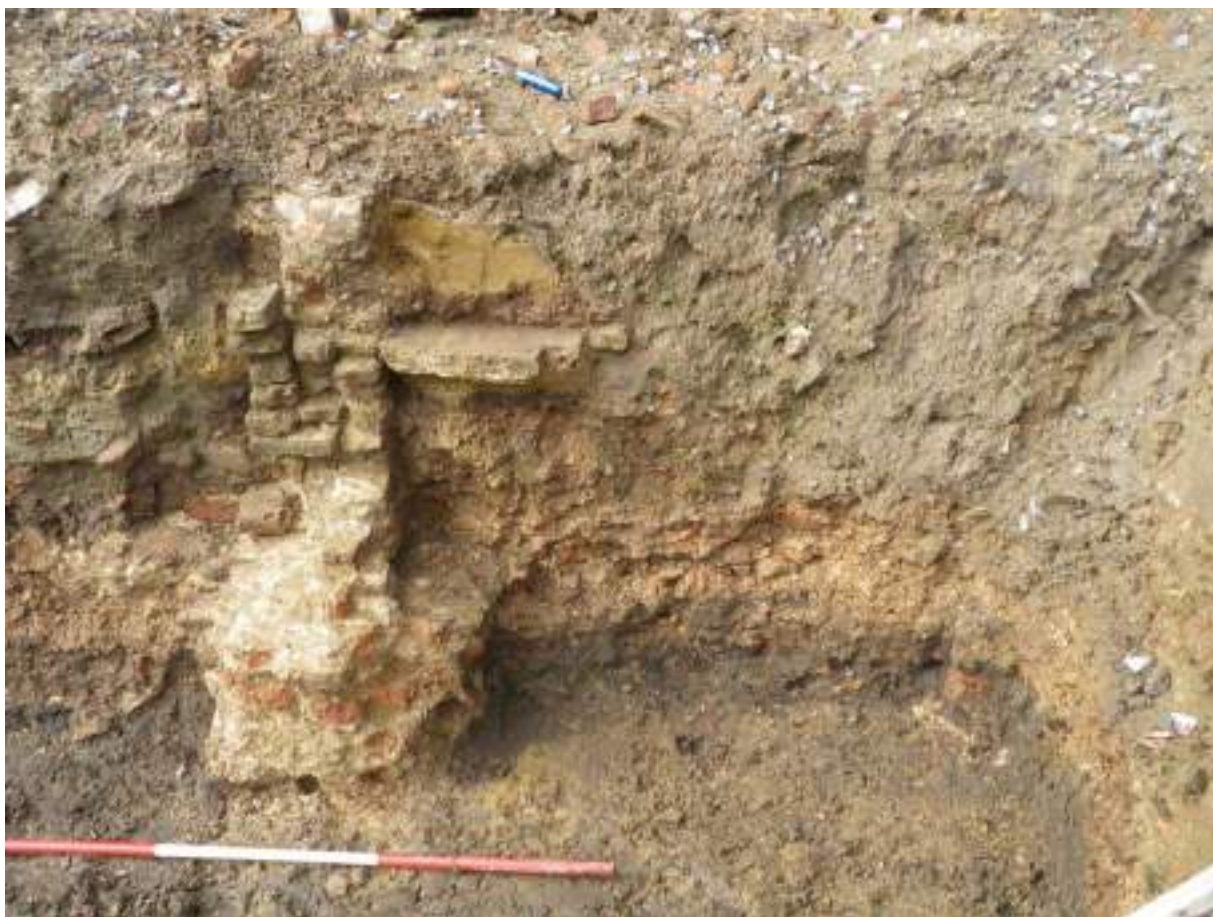
Figuur 3.3.5-183: profiel 2, westzijde, met muur 0001 en vloer 0231 rechts daarvan

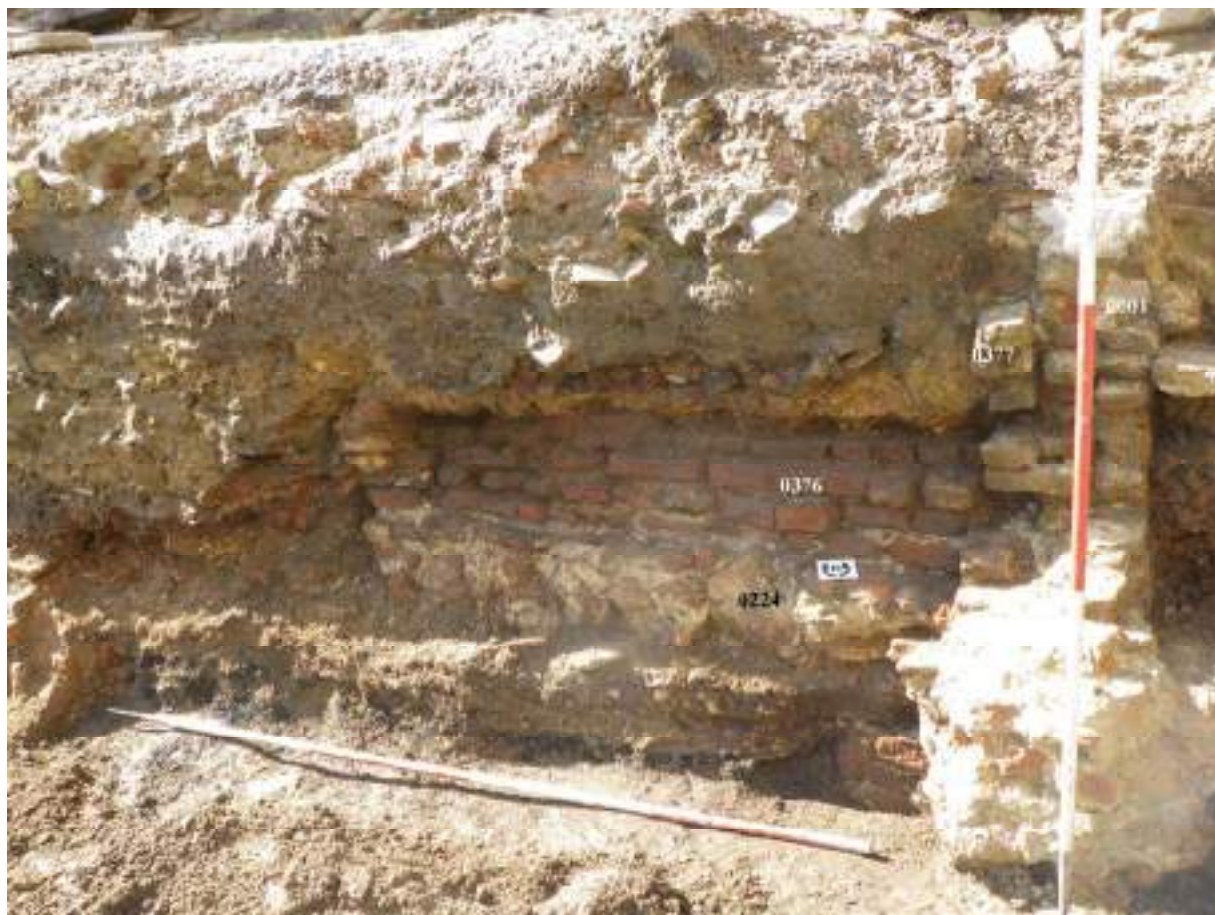
Profiel 2 toont verder dat muur 0001/0010 hersteld is met muur 0377. Profiel 2bis toont dat er net achter het profiel nog een muur aanwezig was (0224 fundering/0376 opgaande muur), haaks op de rooilijn van de Nieuwe Kapucijnenstraat, die mogelijk ook tot deze verbouwing behoort. Laag 0177 lijkt ertegen te liggen. Ook lagen 0174, 0175 en 0176 hebben mogelijk te maken met de bouw van 0224/0376. Bij het bekijken van de foto zou men kunnen stellen dat het om één en dezelfde bouwfase als muur 0001/0010 gaat, en dat muur 0377 een latere herstelling betreft (muur 0377 correct ingetekend op profiel 2bis in tegenstelling tot profiel 2).

Figuur 3.3.5-186: profiel 2bis met muren 0001, 0377, 0224 en 0376.

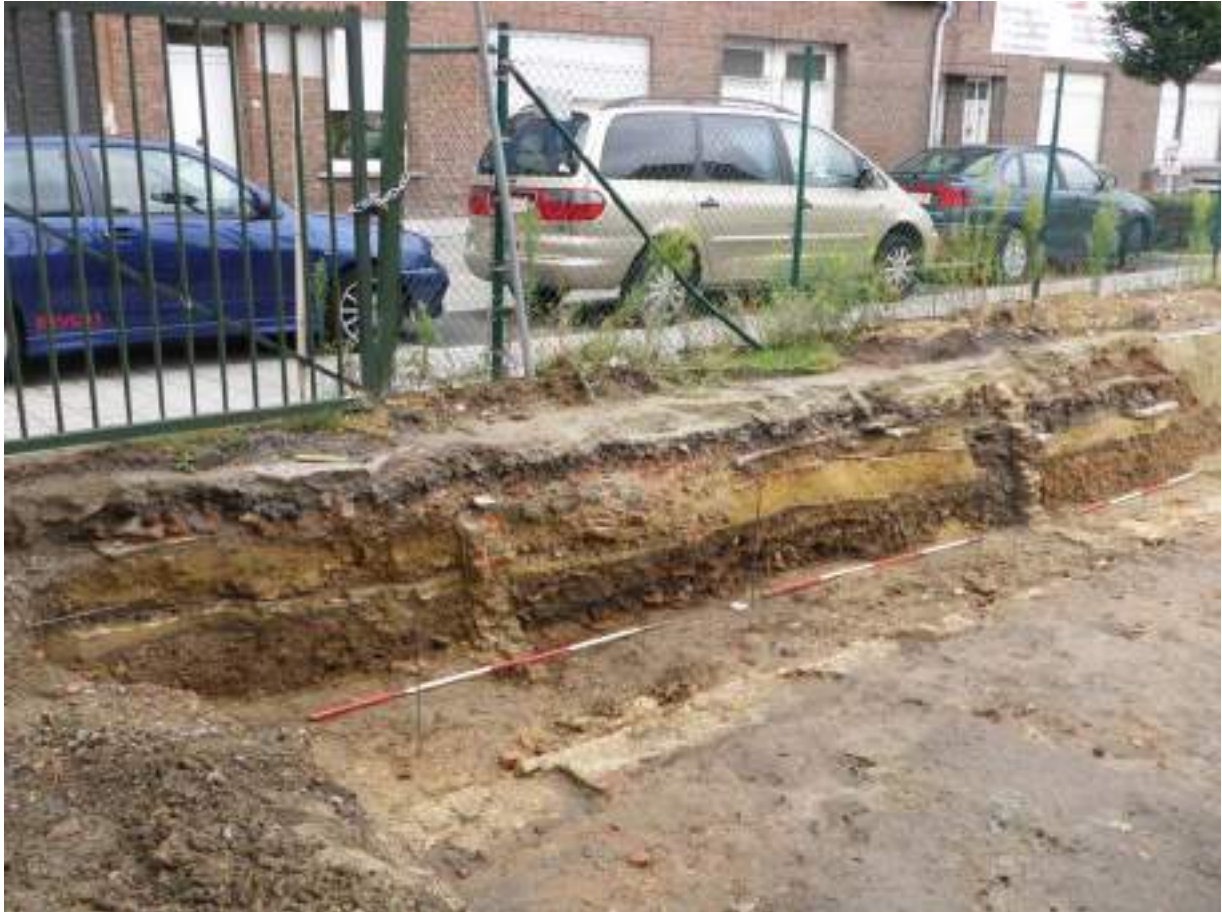
Fguur 3.3.5-189: algemeen zicht op profiel 5, gezien vanuit het zuiden

Profiel 5 toont de opbouw binnenin de huizen. Ten zuiden van muur 0009 is vloer 0231 (9.58+TAW) met opmaaklaag 0232 de eerste vloer, zoals reeds besproken in profiel 2. Tussen muur 0009 en muur 0020 ligt geen echte vloer, maar wel een opmaaklaag (0238) met een mortellaagje boven (0258) op ongeveer dezelfde hoogte als 0231, namelijk 9.53+TAW. Tussen muur 0020 en 0153 liggen twee opmaaklagen boven elkaar, namelijk 0290 en 0289. Deze laatste wordt gevolgd door vloer 0079 (9.55+TAW). Dit is de enige van de net besproken vloerniveaus die op het terrein vrijgelegd werd, zij het dan zeer snel. Het gaat om een vloer in baksteen en tegel met bakstenen van 17x8cm en tegels van 14.5x14.5cm, gevoegd met een lichtgele kalkmortel, het patroon is onduidelijk.

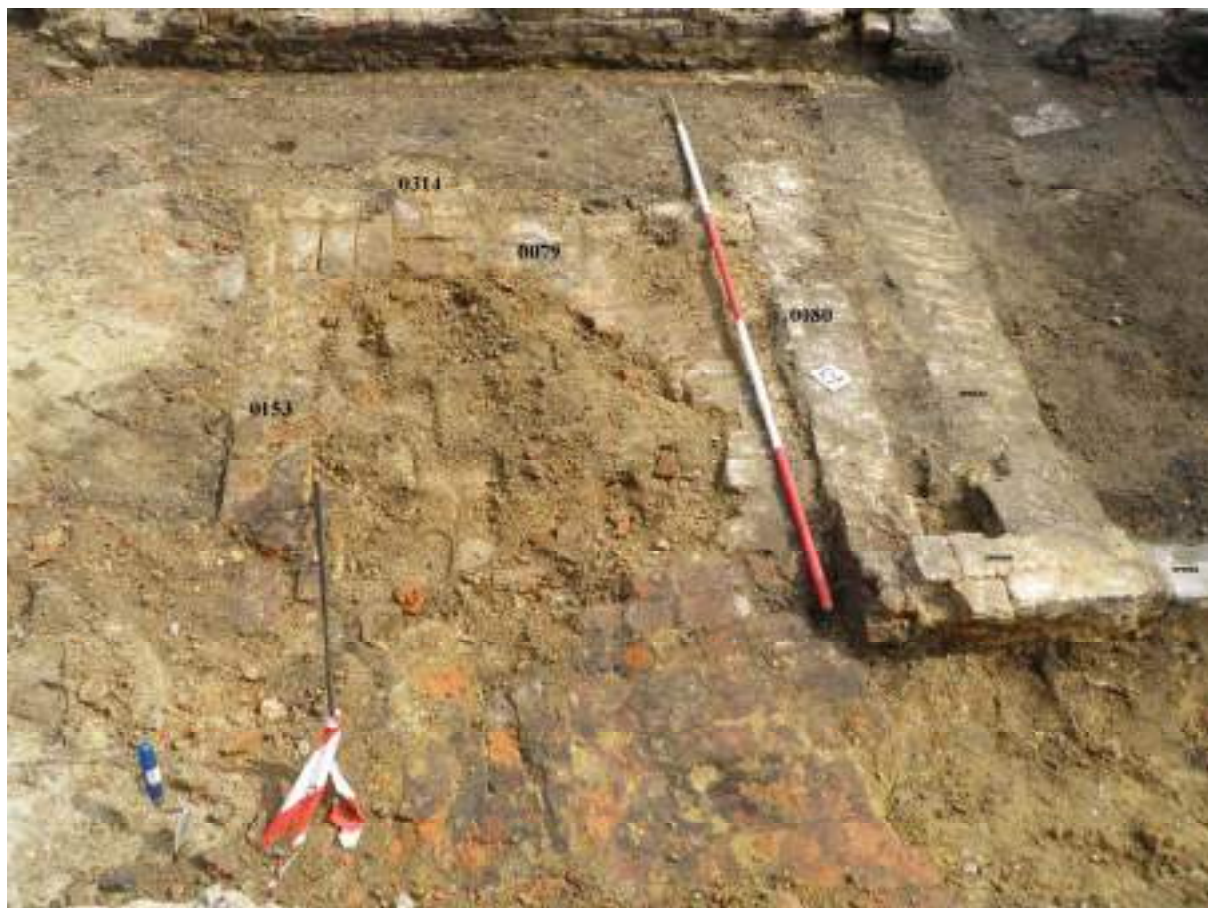
Figuur 3.3.5-191: vloer 0079, gezien vanuit het westen

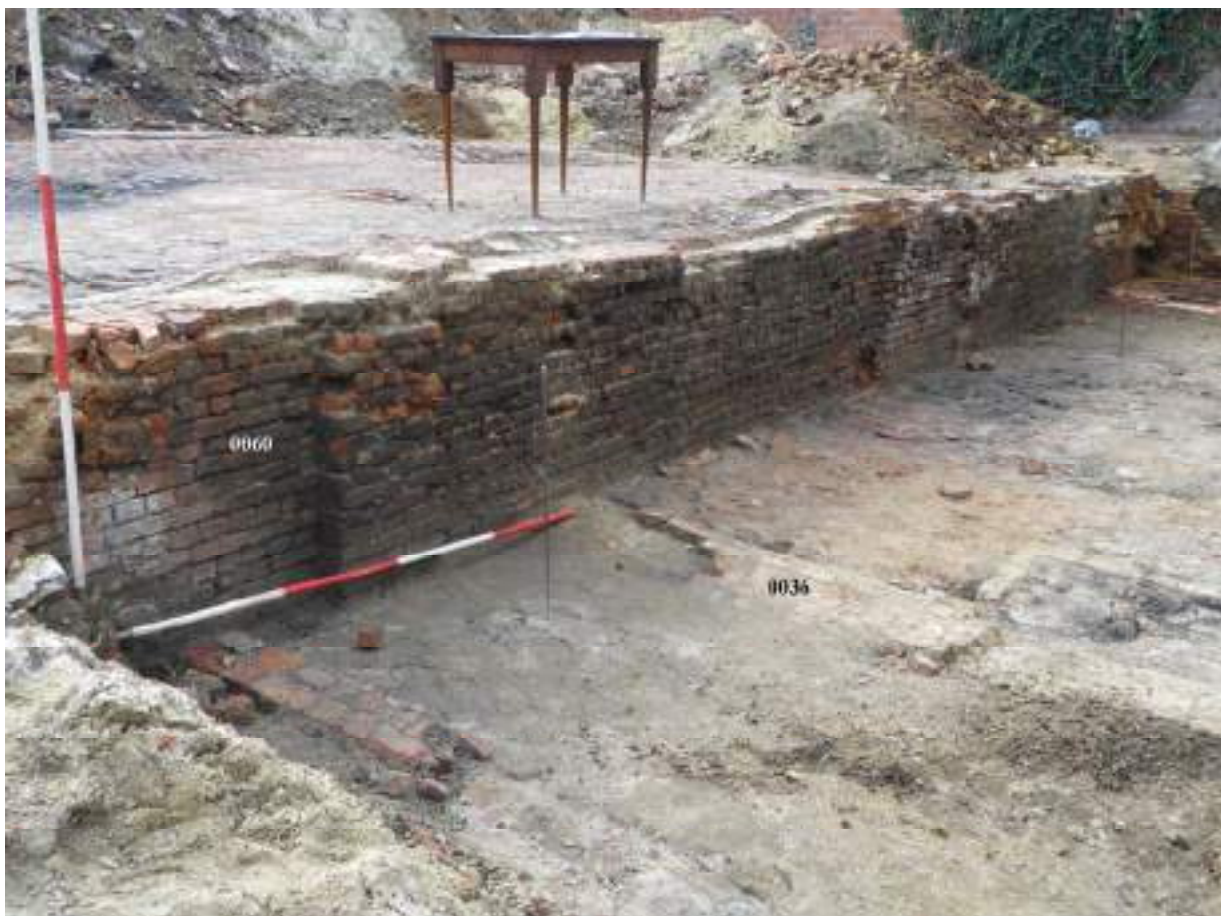
Figuur 3.3.5-193: muur 0060 en 0036 (niveau 2) in werkput 1, gezien vanuit het westen.

Op het primitief kadasterplan van 1824 staat nog een andere muur: muur 0060 (plan 1 en andere). De bewaarde hoogte is 10.22 +TAW, de versnijding ligt op ca 9.13+TAW. 0060 bestaat uit baksteen (afmetingen niet genoteerd) en is gemetseld met een donkergele zandige kalkmortel in een kruisverband. De muur is duidelijk een perceelsscheidingsmuur. Hij scheidt het erf van het huis in werkput 2 af van de zone langs de Nieuwe Kapucijnenstraat. Het lijkt evident om te vermoeden dat deze muur tegelijkertijd met de bouw van de nieuwe huizen langs de Nieuwe Kapucijnenstraat gebouwd werd, al is dat niet zeker. Deze muur deelt ook het achterhuis in twee. Aan de oostzijde van de muur, in werkput 2, kon vastgesteld worden dat de onderkant van muur 0060, boven de versnijding, dikker uitgevoerd was tot op een hoogte van 9.56+TAW, wat overeenkomt met de bovenzijde van de gele zandlaag in werkput 2, 0545A. Mogelijk is de versnijdingshoogte van de muur, net zoals de versnijdingshoogte van de andere muren in werkput 1, niet tekenend voor het oudste looppniveau dat bij deze muren hoort....

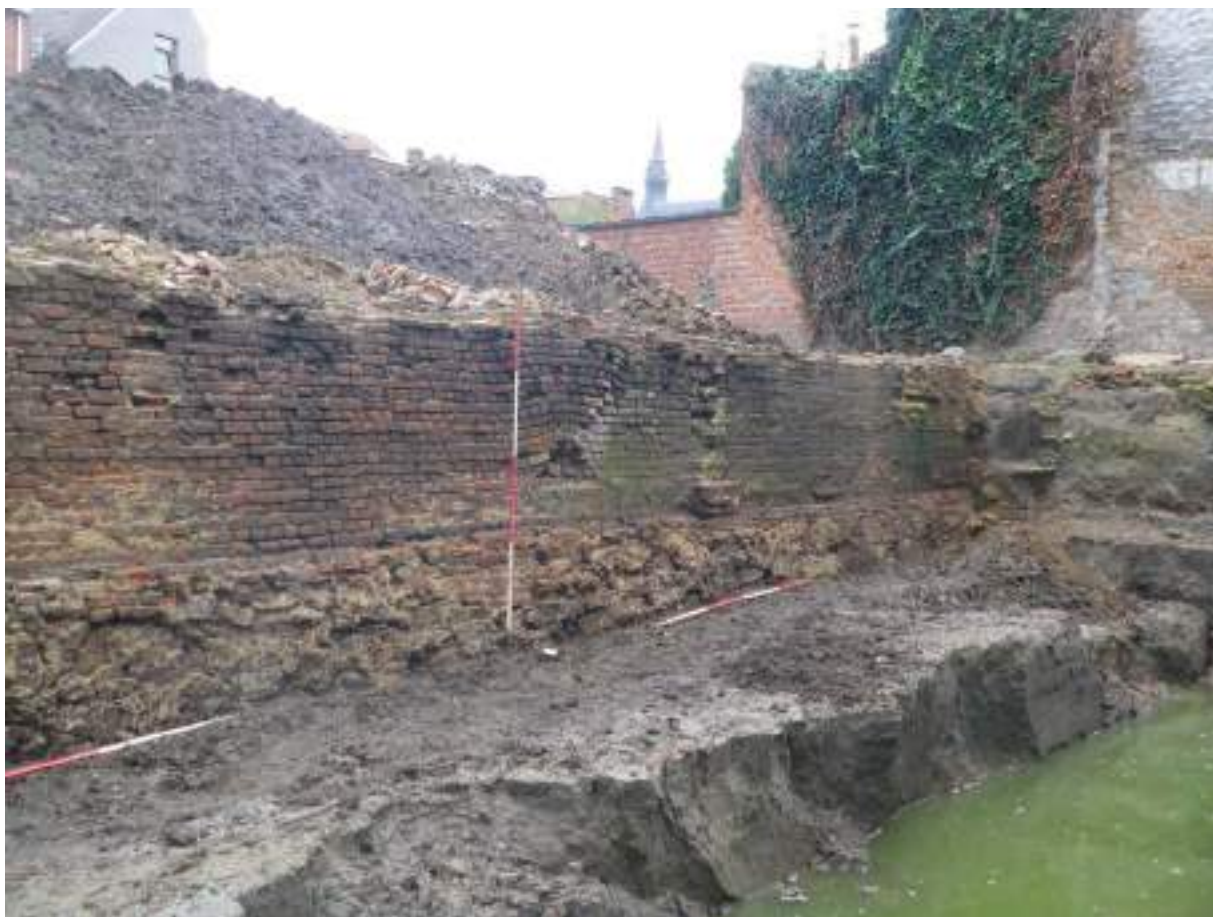
Figuur 3.3.5-194: muur 0060 gezien vanuit werkput 1, niveau 4
