### 3.3.5 Baksteenbouw middeleeuwen

### 3.3.5.1 Werkput 2

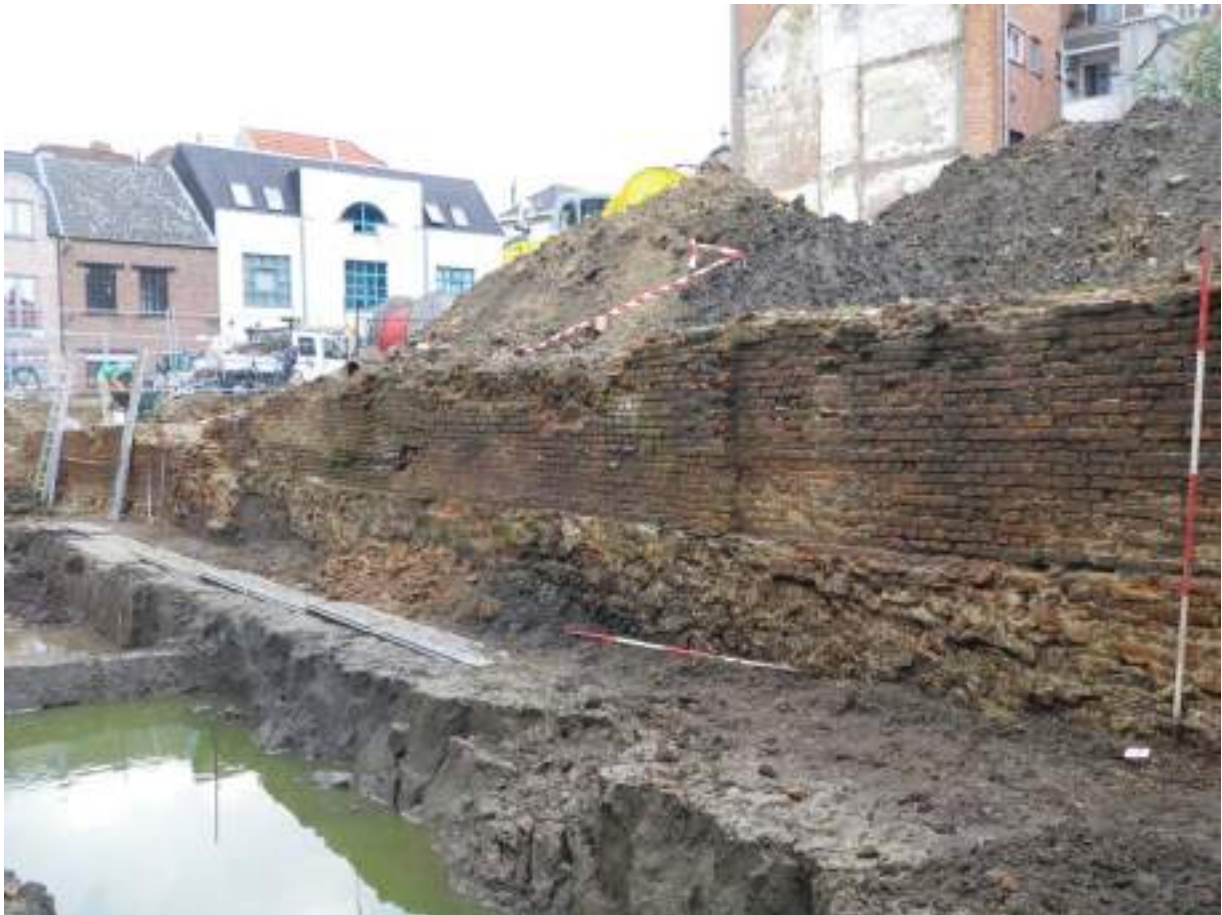
Figuur 3.3.5-195: muur 0060, gezien vanuit het zuidoosten van werkput 1.

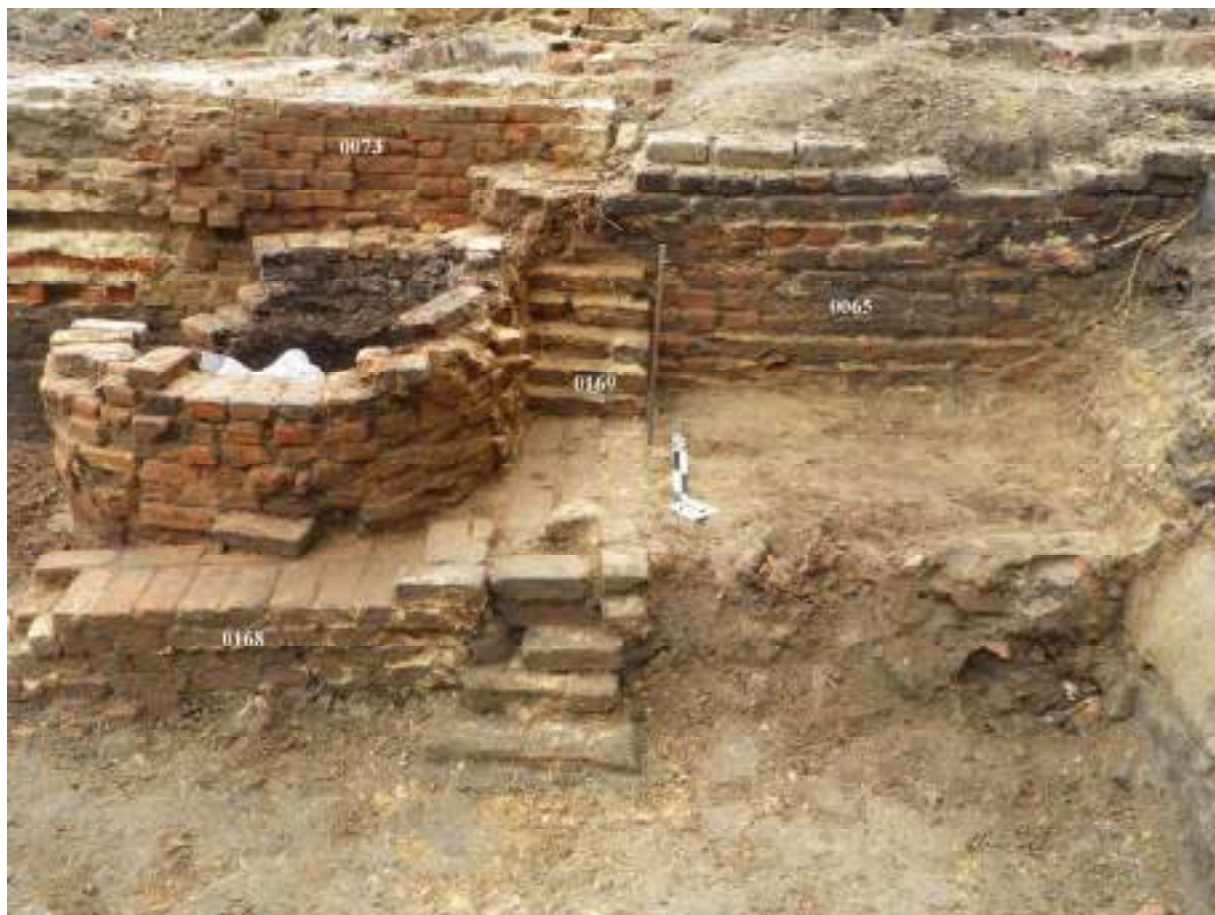
Muur 0169 is de muur die deze hoek verder zet richting westen. Muur 0169 heeft bakstenen van 18x8x4.5cm en is gemetseld met lichtgele kalkmortel. De fundering bestaat uit twee rijen bakstenen naast elkaar (zie plan 10). De bewaarde hoogte is niet genoteerd. Het chronologisch verband tussen 0060, 0169 en 00065 is niet geheel duidelijk. Muur 0169 werd systematisch afgebroken om de onderlinge verbanden te kunnen bestuderen, maar de situatie bleef onduidelijk. Na afbraak van 0169, op funderingsniveau, leek het er op dat 0169 ouder was dan 0065. In het opgaande muurwerk leek 0169 echter tegen en over de versnijding van 0065 gebouwd te zijn, hier en daar leken de muren in verband gebouwd te zijn. Vermoedelijk zijn beide muren gelijktijdig gezet.

Muur 0065 (plan 1, F0169, profiel 2, bewaarde hoogte 10.14+TAW) heeft bakstenen van 18x8x4cm en is gemetseld met een donkergele zandmortel in een kruisverband. De versnijding ligt op 9.38 +TAW.

Figuur 3.3.5-196: muren 0169 en 0065 tijdens de afbraak van 0169

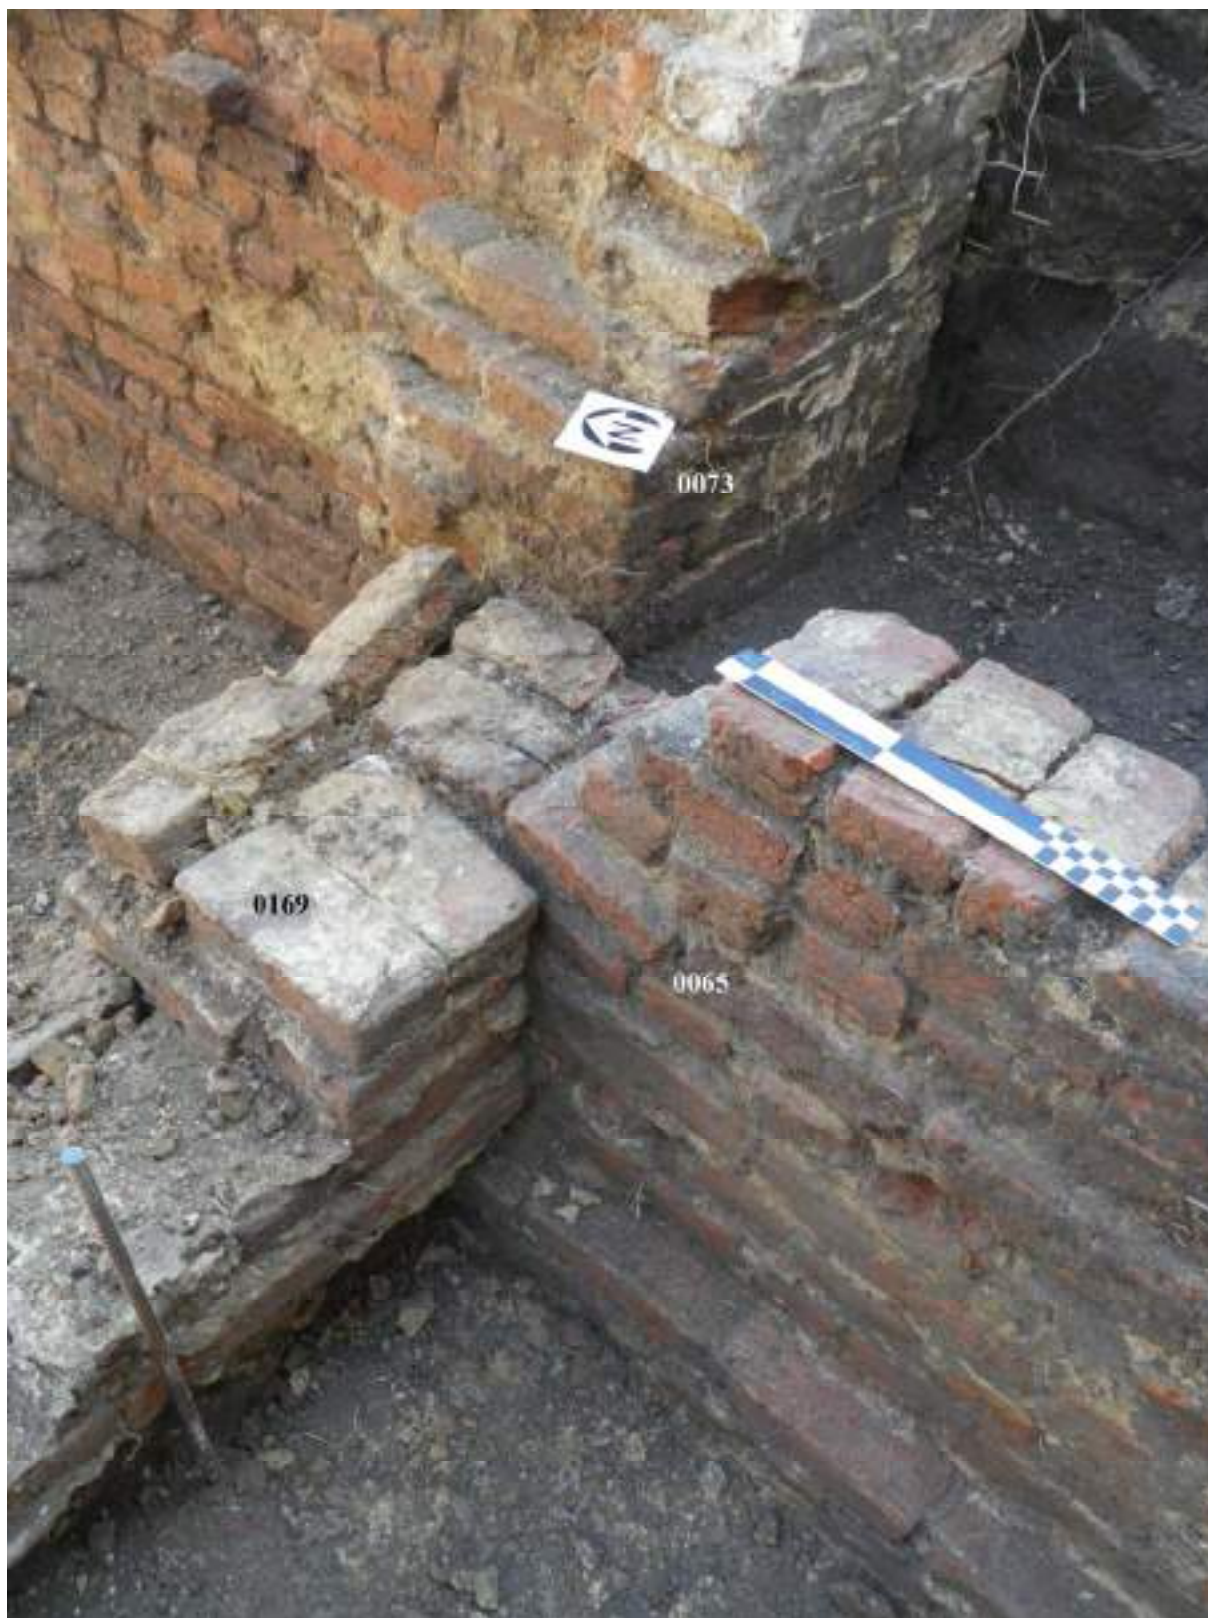
Figuur 3.3.5-197: muren 0169 en 0065 tijdens de verdere afbraak van 0169

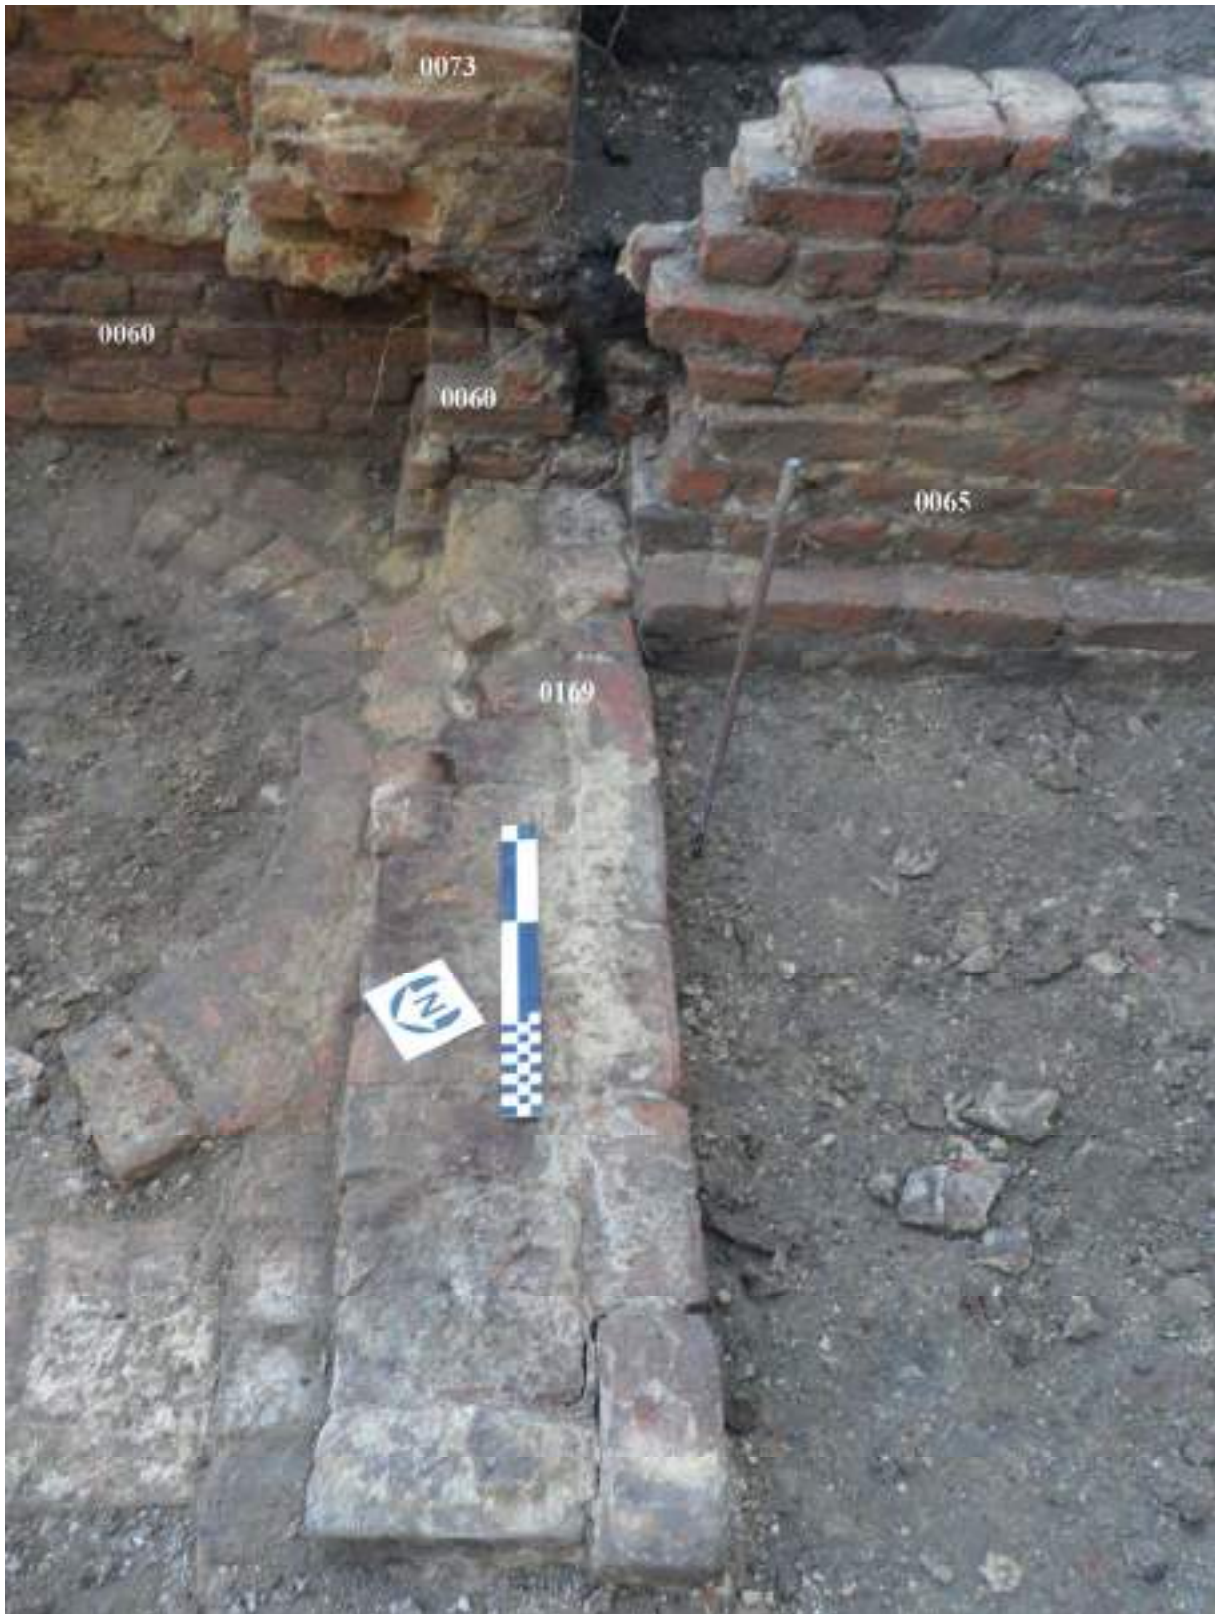
Muur 0060 maakt een kleine hoek naar het westen, dit werd slechts onderaan zichtbaar, na afbraak van muur 0169. Het is onduidelijk of deze hoek naar het westen ooit een echte muur geweest is, of slechts een uitstulping.

Figuur 3.3.5-198: muren 0060, 0065 en 0169 onderaan

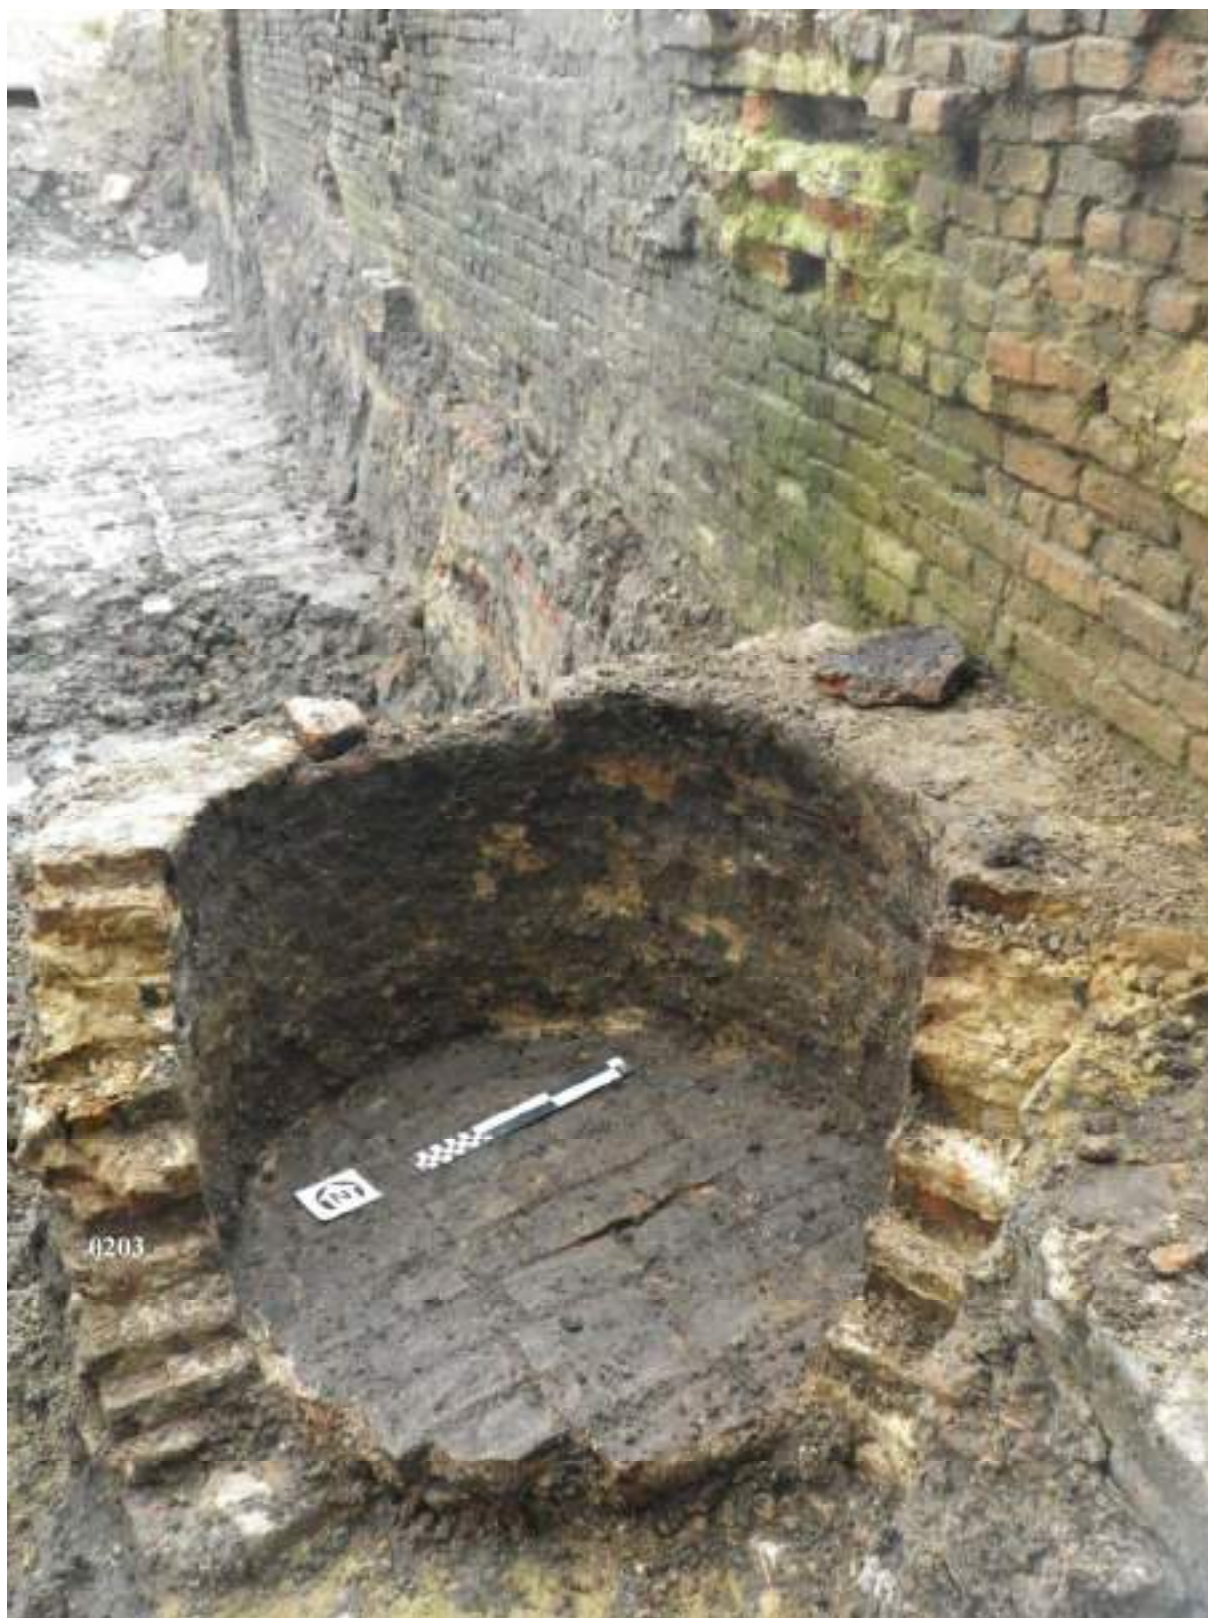
Kadasternummer 872 krijgt een nieuwe afscheiding met 0873. Muur 0169 wordt deels afgebroken, het resterende deel wordt geïncorporeerd in een nieuwe structuur die tevens een deel van de perceelsgrens vormt. Tegen 0169 wordt 0168 (plan 6, F0203) gebouwd, een muur met bakstenen van 15x6.5x4.5cm, gemetseld met een lichtgele kalkmortel in een kruisverband. Binnenin deze structuur wordt muur 0203 gezet (F0203). Dit is een ronde constructie met bakstenen van 15x7x4cm, gemetseld in een donkergele zandmortel. Er ligt onderaan een bakstenen vloer in, die geen spoornummer of beschrijvingsfiche heeft. De vloer ligt op 8.75+TAW. De originele functie van deze constructie is onduidelijk. In een jongere fase werd deze put gebruikt als beerput. Gezien de ronde vorm zou eerder aan een waterput gedacht kunnen worden, al spreekt de vloer onderin dat tegen. De put is ook niet erg diep...

Figuur 3.3.5-203: muur 0203 met vloer, niveau 4.

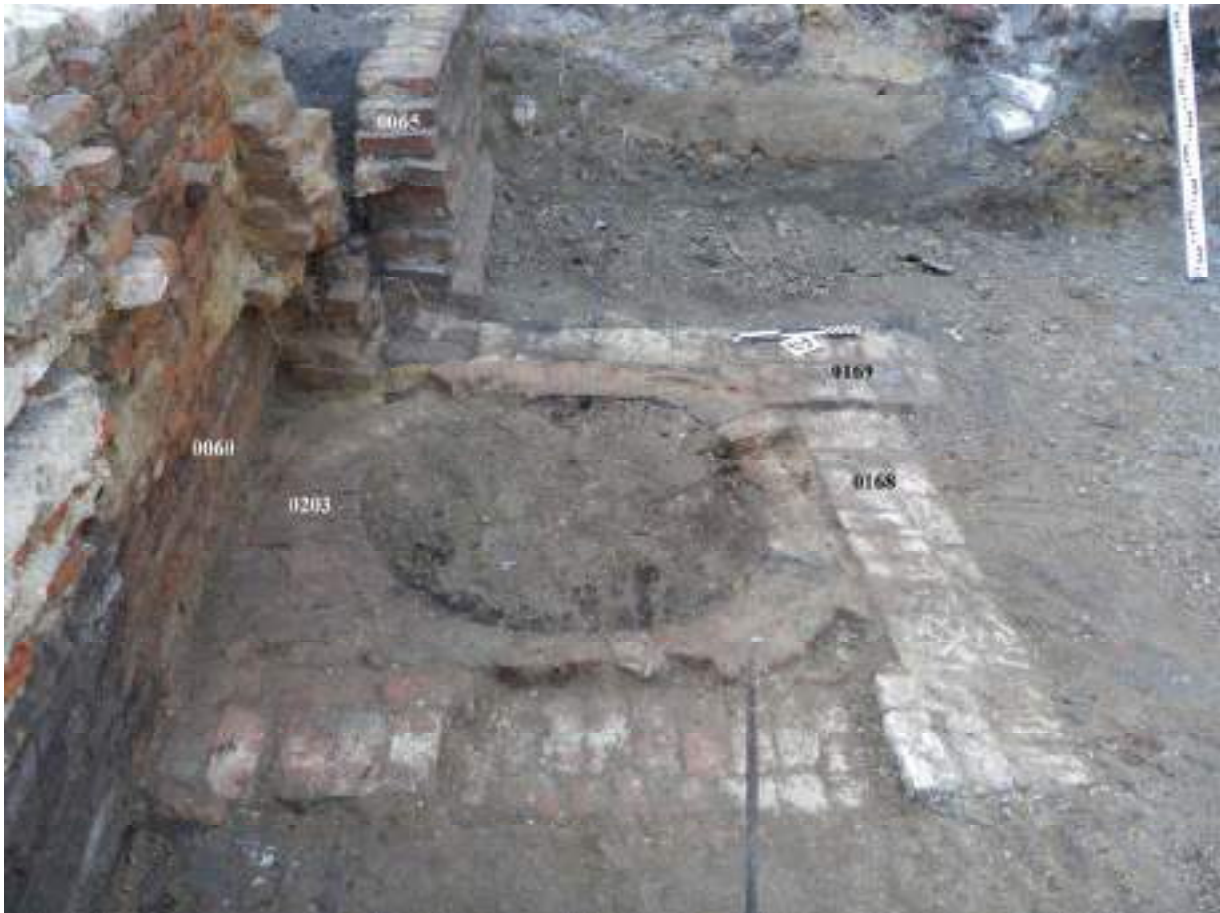
Figuur 3.3.5-204: muren 0203 en 0168, op niveau 2

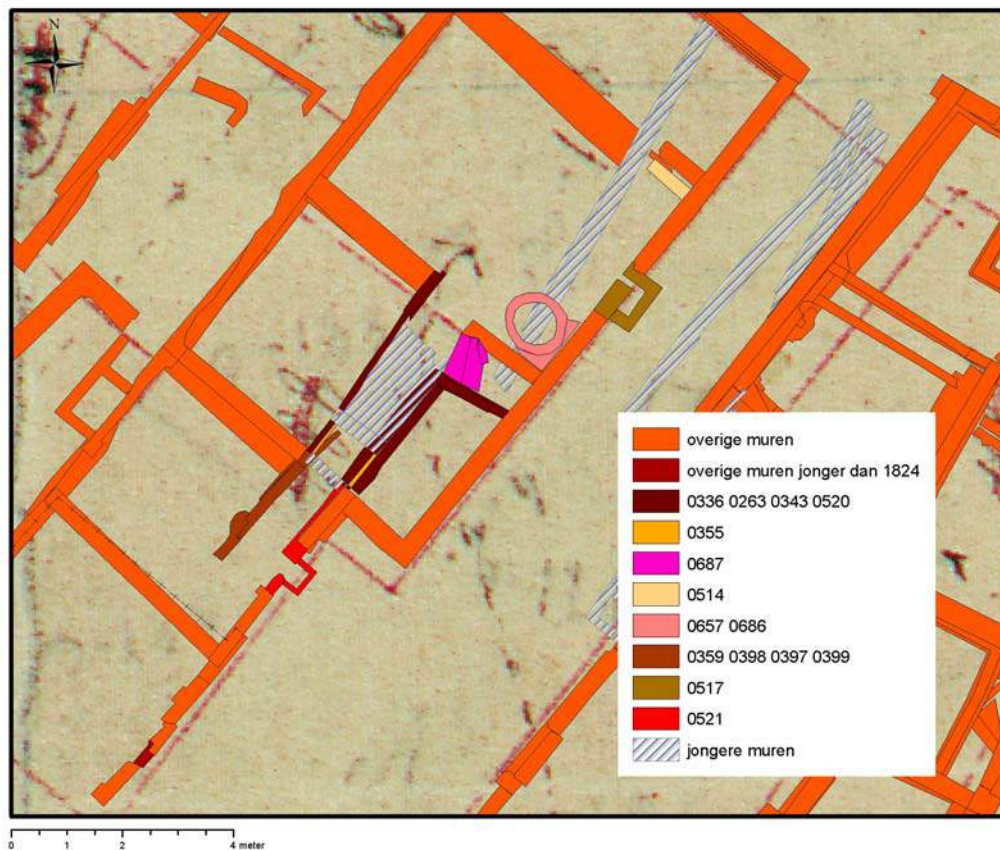
Figuur 3.3.7-4: gang tussen beide kelders

In de loop van de 19<sup>de</sup> eeuw vinden enkele veranderingen plaats. Het is mogelijk, maar niet zeker, dat enkele van deze veranderingen overeenkomen met de toestand op het plan van Popp. Ten eerste worden beide kelders in het huis met elkaar verboden door middel van een gang. Deze gang bestaat uit muren 0263, 0343 en 0336. De gang wordt overwelfd door gewelf 0355 (slechts gedeeltelijk bewaard). Alle hebben ze bakstenen van 18x4 à 5cm. De bewaarde hoogte ligt rond de 9.78+TAW.

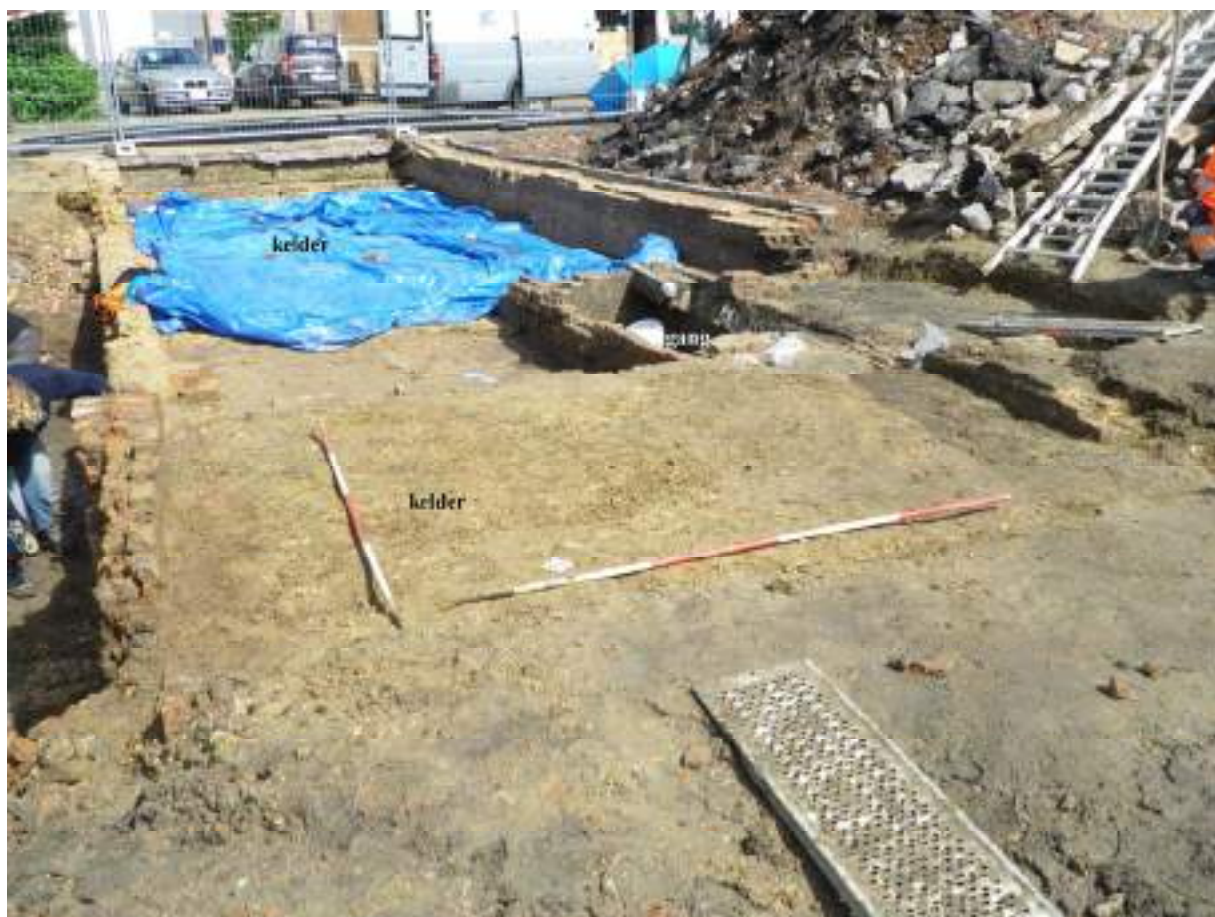
Figuur 3.3.7-5: situering van de gang tussen de kelders

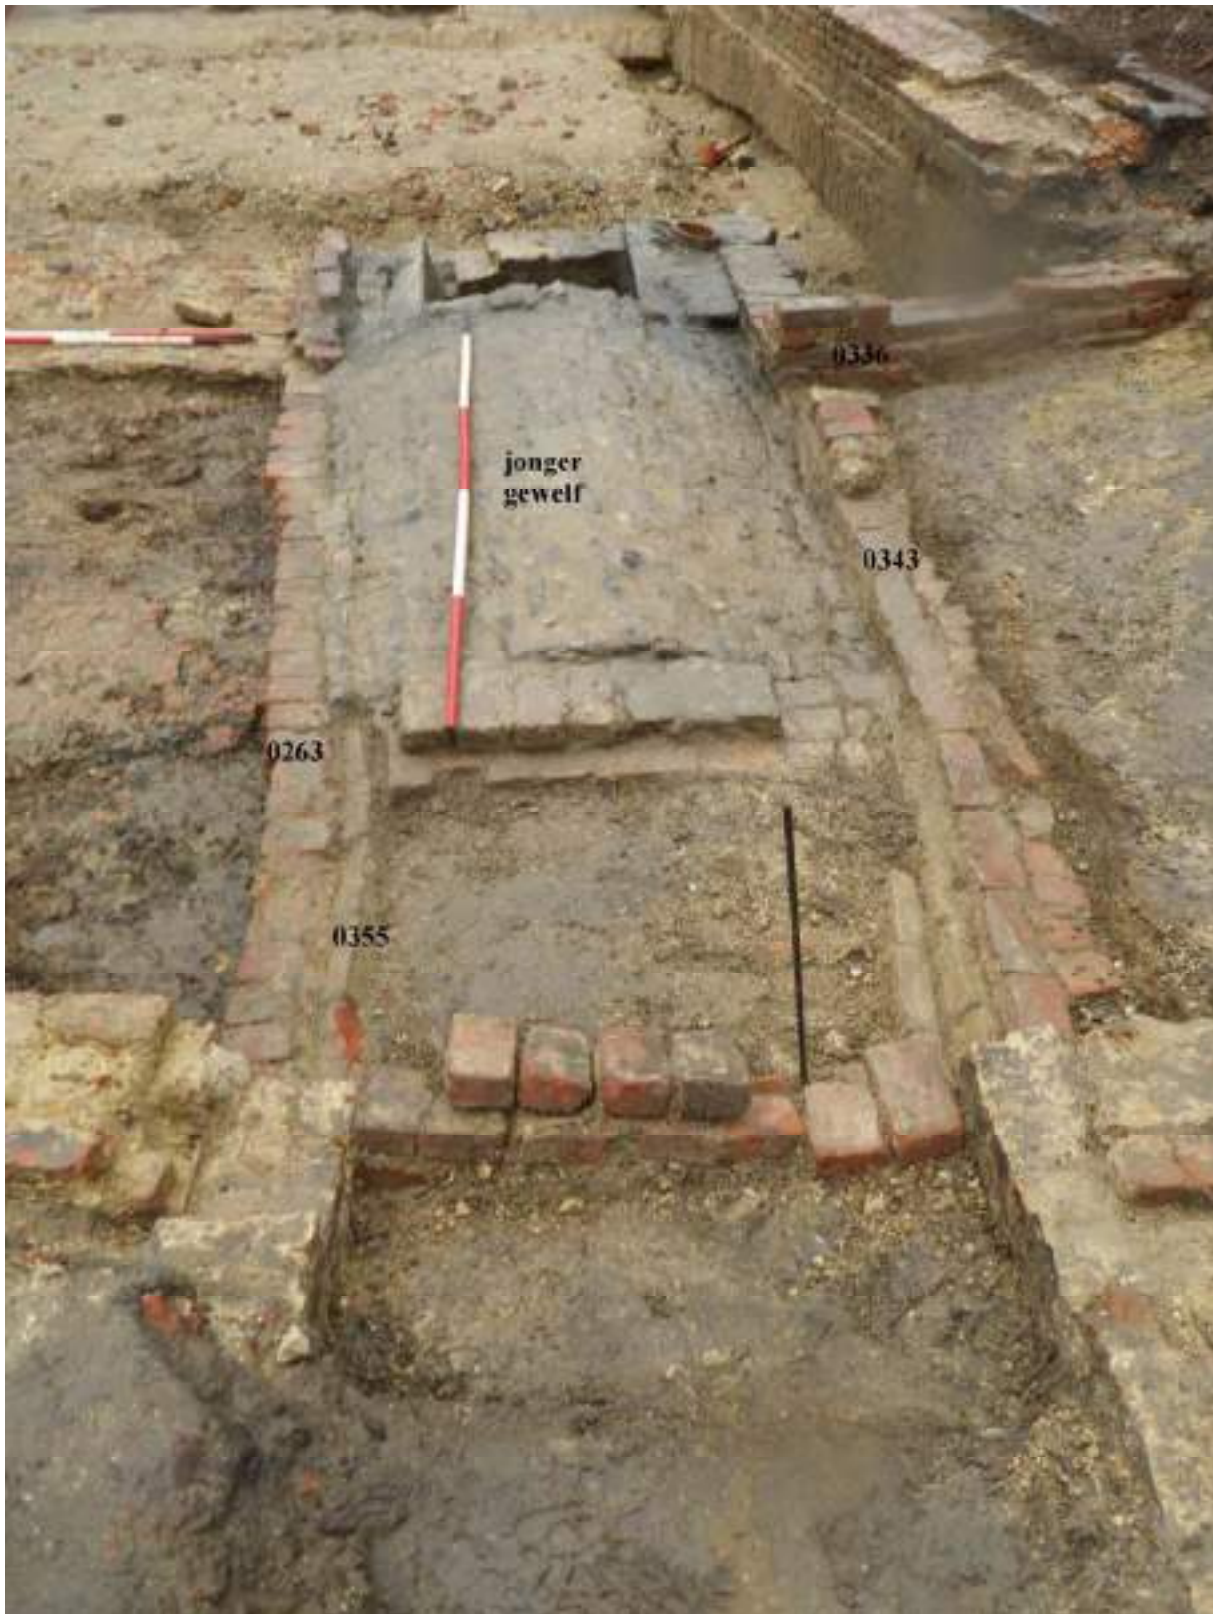
Figuur 3.3.7-6: de gang tussen de kelders, gezien vanuit het zuiden

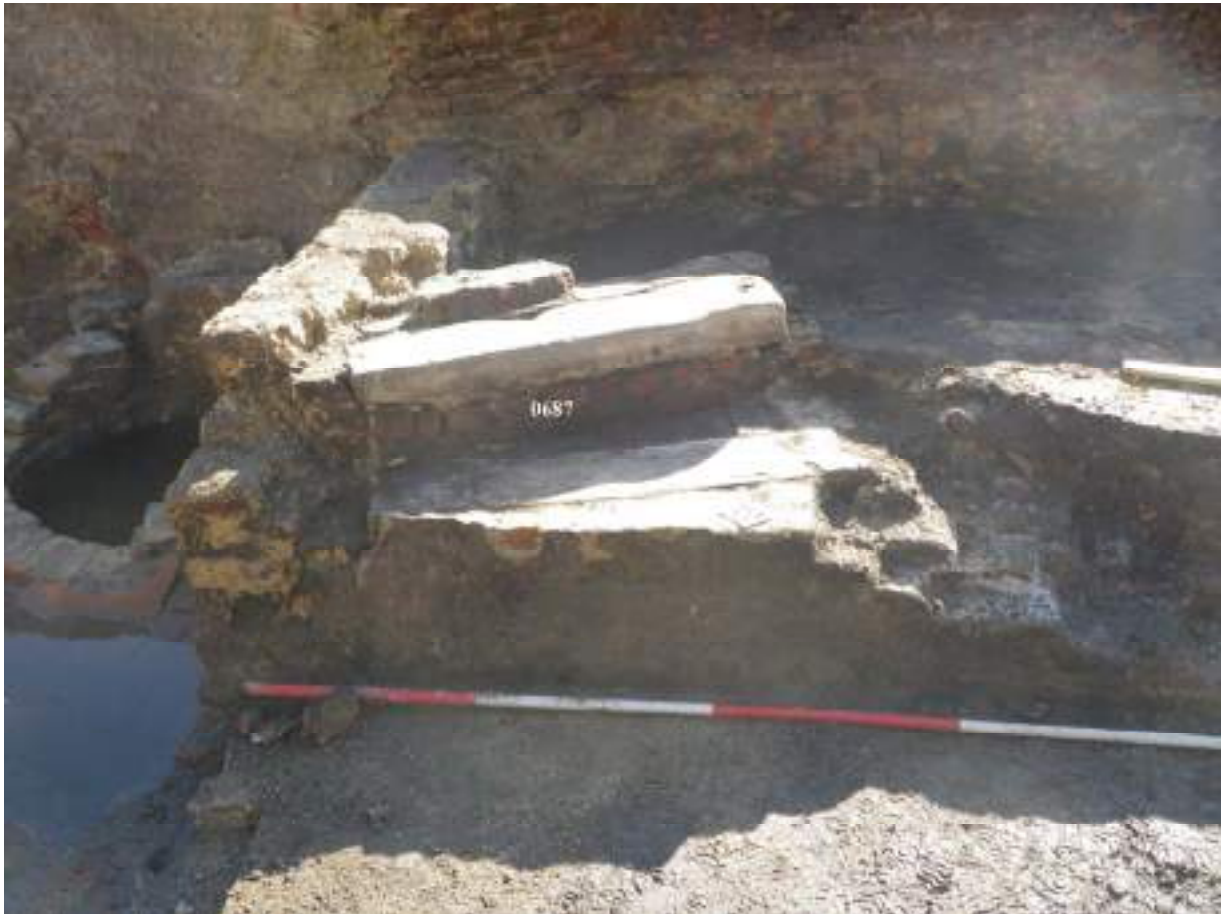
Er wordt tevens een nieuwe toegang gecreëerd, namelijk draaitrap 0687, deze is gemetseld met grijze cement (baksteenformaat niet genoteerd). De hoogst bewaarde trede ligt op 8.69+TAW. De kelder is dus nu toegankelijk vanuit de ruimte boven de kelder. De oude toegang vanuit de kamer aan de rooilijn wordt dichtgemetseld met muur

0514 (baksteen van 17x7à8x4cm, gemetseld met een grijzige kalkmortel (bewaarde hoogte 9.23+TAW). De treden zijn in zandsteen.

Figuur 3.3.7-7: trap 0687, gezien vanuit het westen

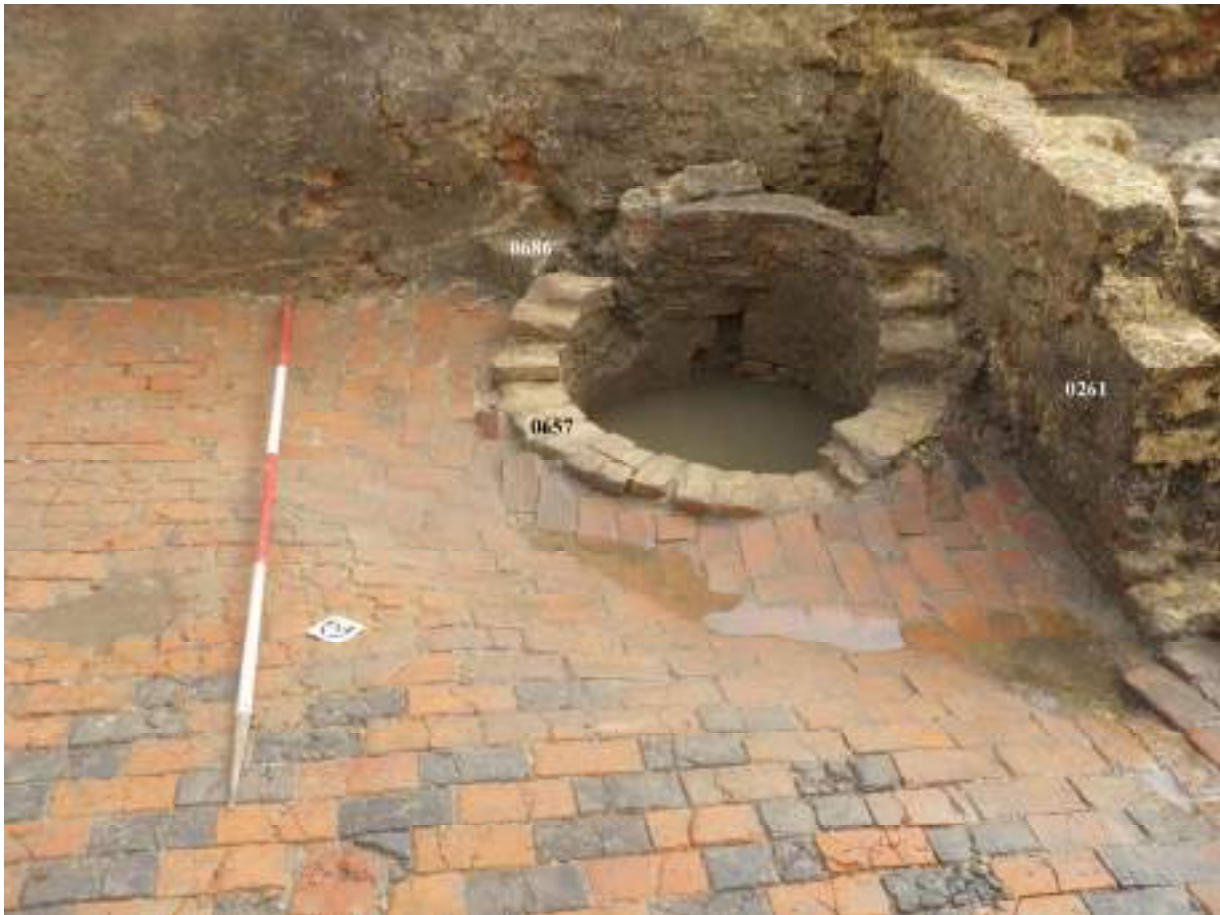
In de voorste kelder, net achter de toegang wordt een waterput gebouwd, namelijk muur 0657. De ruimte erachter (tussen keldermuur en waterput) wordt opgevuld met muur 0686. De waterput heeft bakstenen van 17x7.5x3.5cm. De bewaarde hoogte is 8.24+TAW.

Figuur 3.3.7-8: waterput

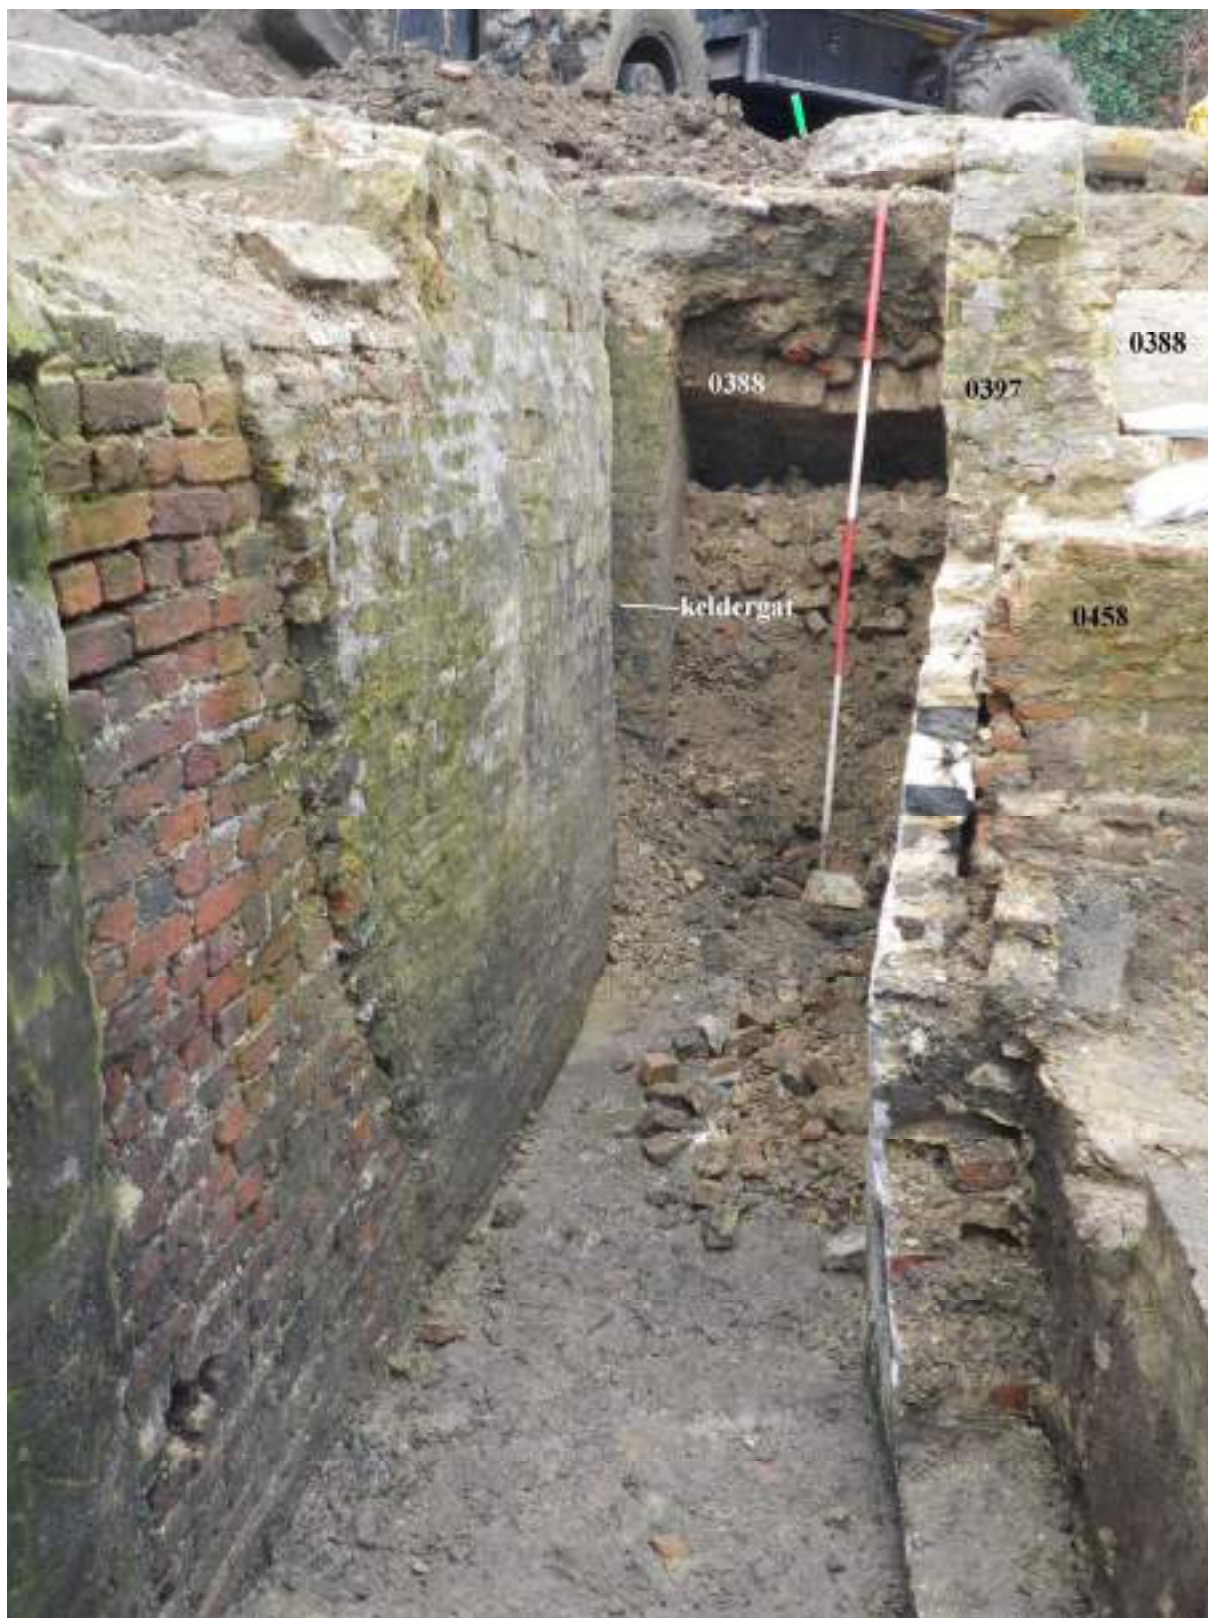
In de achterste kelder loopt de gang nog iets verder in de kelder. Hier wordt de gang gevormd door muur 0359, 0397 (baksteenformaat onbekend, lichtgele kalkmortel, kops verband), 0398 (16x7x4cm, kruisverband, lichtgele kalkmortel) en 0399 (17x8x4cm, cement) en hierbij wordt ook het gewelf aangepast. De reden voor deze aanpassing is onzeker. Vormt het een aparte bouwfase? Aan 0399 heeft mogelijk ook nog een aanpassing plaats met witte kalkmortel en gereduceerde grijze bakstenen.

Figuur 3.3.7-9: zicht vanuit de gang op de achterste kelder, gezien vanuit het noorden

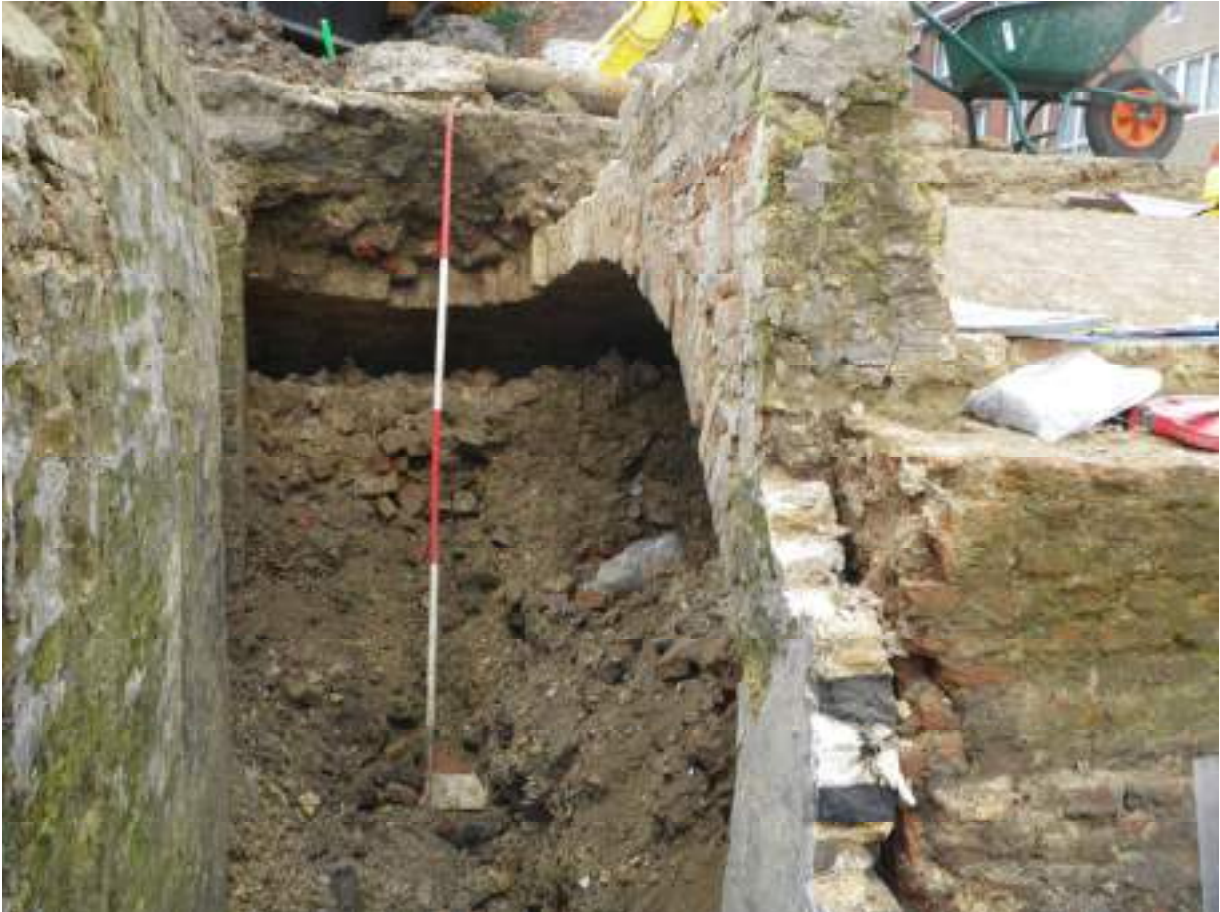
Figuur 3.3.7-10: zicht op de aanpassing aan gewelf 0388

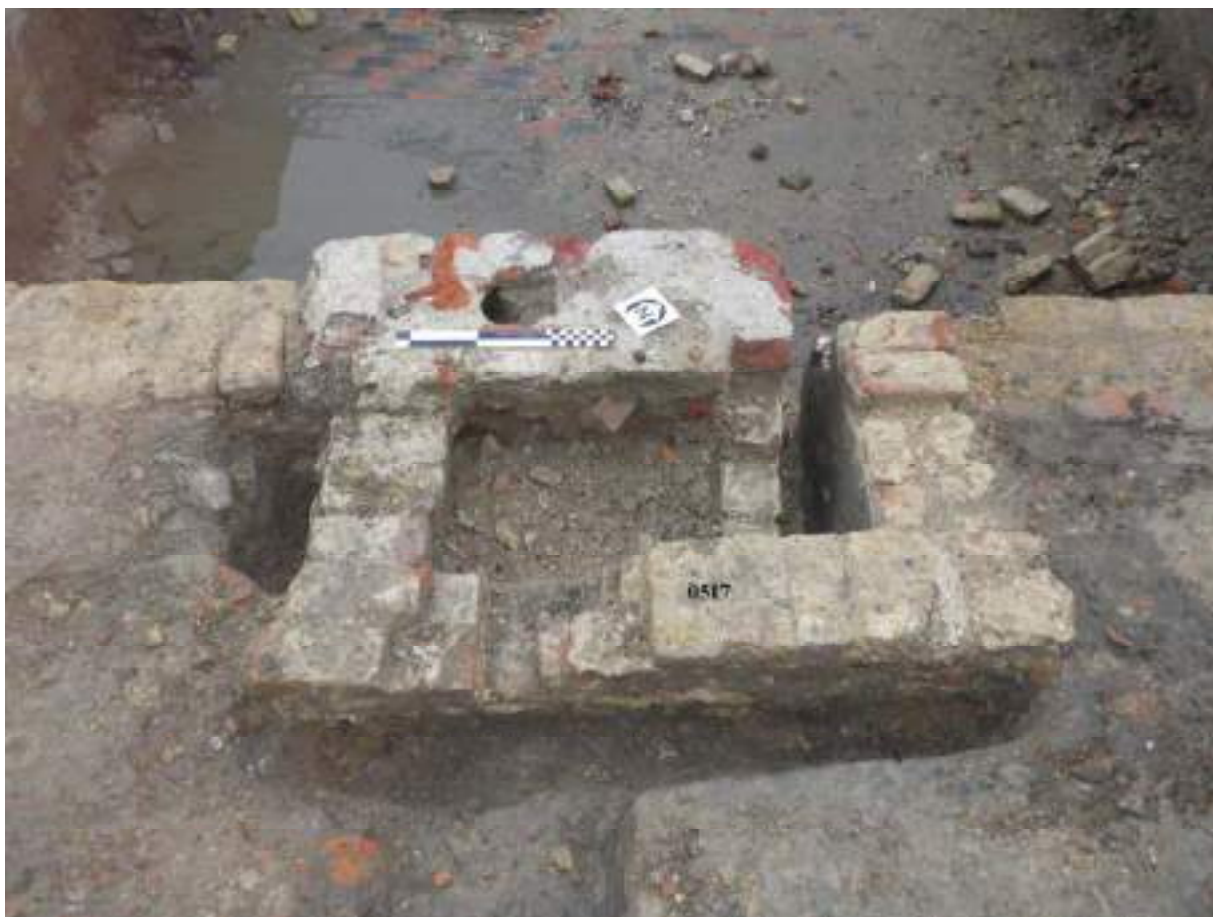
Er worden ook twee nieuwe keldergaten gemaakt. In de achterste kelder is dit muur 0521, tezamen met een verbouwing aan de keldermuur zelf. 0521 is gemetseld met witte kalkmortel (zie foto verderop). In de voorste kelder is dat 0517 (kalkmortel). Dit keldergat wordt ietwat later blijkbaar weer gedeeltelijk dichtgemetseld (enkel soort lichtspleet?).

Figuur 3.3.7-11: keldergat 0517

Keldergat 0521 heeft een aanleg sleuf met interface 0623 en vulling 0622. Dit is hetzelfde spoor als hetgeen op een dieper niveau 0725bis gekregen heeft met interfacenummer 0725tres. Keldergat 0517 heeft een aanleg sleuf met interface 0554 en vulling 0553.

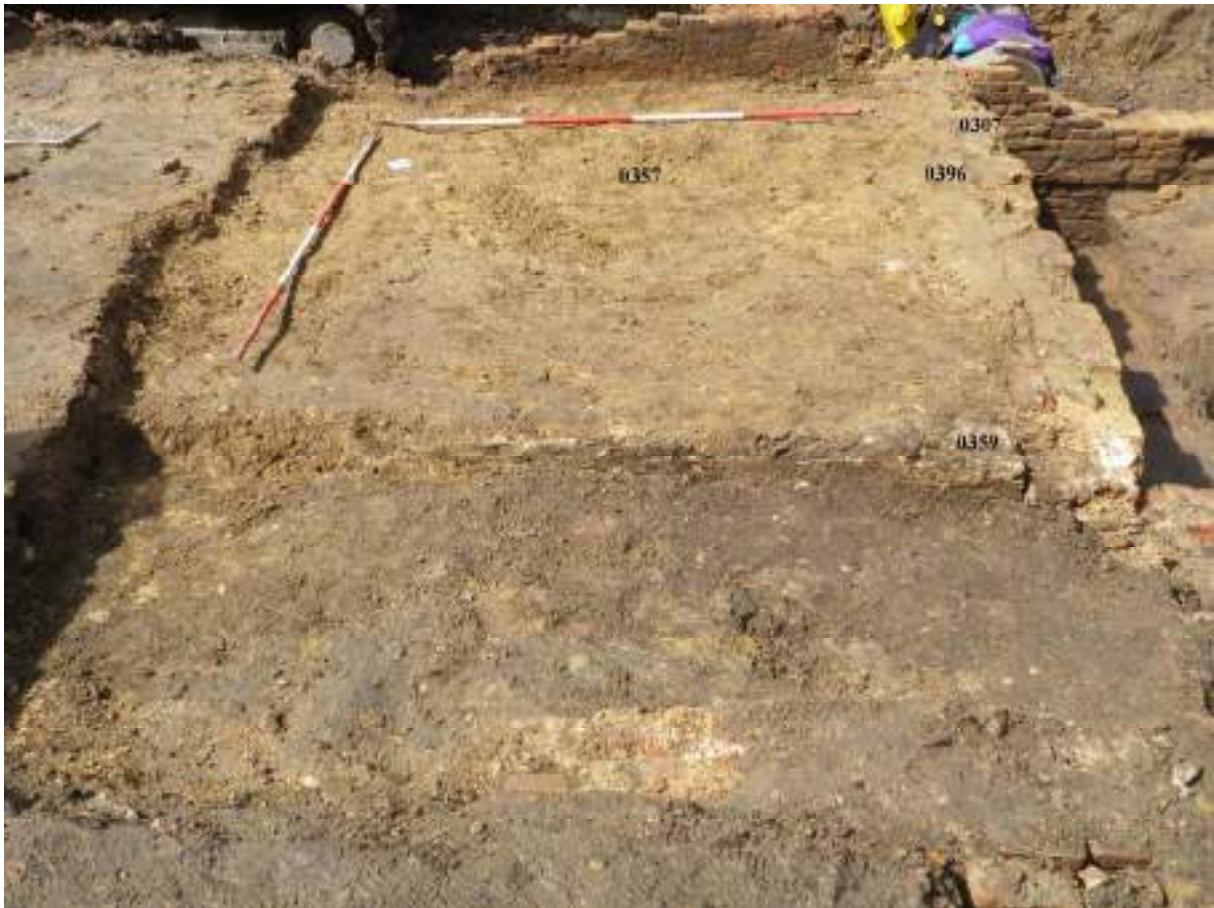
Bovenop het ganse gewelf 0388 ligt laag 0357 (zie F0357, 9.82+TAW, niet op kaartje), een gevlekte gele zandlaag met wat puin in (baksteen, tegelfragmenten en mortelbrokjes). Deze laag kan vermoedelijk beschouwd worden als loopniveau boven de kelder (uitgebroken vloer?). Deze laag ligt ook bovenop de gang tussen kelders (bovenop muur 0359). Hier bovenop ligt een puinlaag (0295, zie verder) die het gevolg is van de afbraak van het huis.

Figuur 3.3.7-13: laag 0357

Laag 0357 bevat aardewerk uit de 19<sup>de</sup> eeuw. Laag 0622/0725bis (vulling aanlegssleuf keldergat) bevat vondsten uit de periode 19B. Uit de andere lagen is geen aardewerk beschikbaar. De gang tussen beide kelders en de waterput kunnen evenzeer dateren rond 1824.
