### 3.3.5 Baksteenbouw middeleeuwen

### 3.3.5.1 Werkput 2

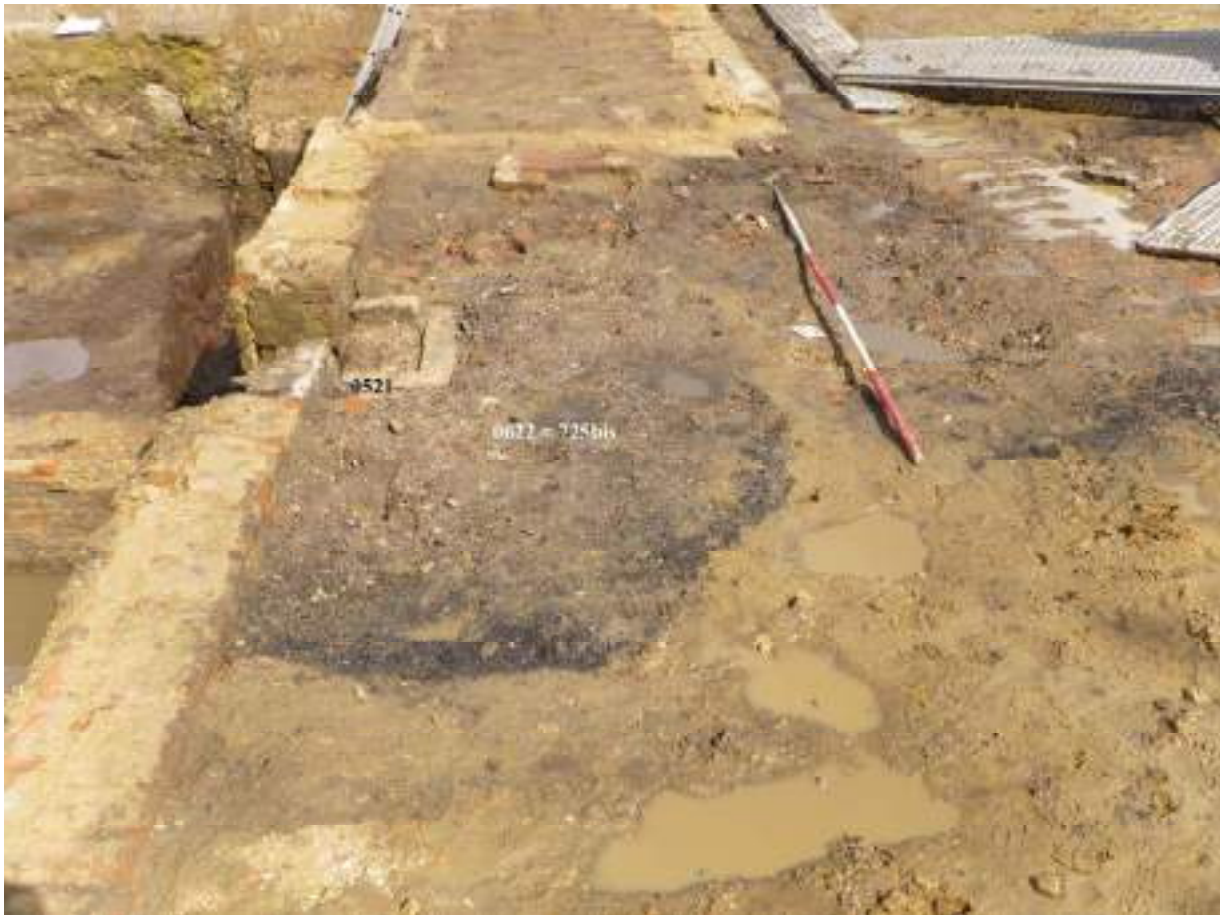
Keldergat 0521 heeft een aanleg sleuf met interface 0623 en vulling 0622. Dit is hetzelfde spoor als hetgeen op een dieper niveau 0725bis gekregen heeft met interfacenummer 0725tres. Keldergat 0517 heeft een aanleg sleuf met interface 0554 en vulling 0553.

Figuur 3.3.7-14: keldergat 0521 en funderingssleuf met vulling 0622

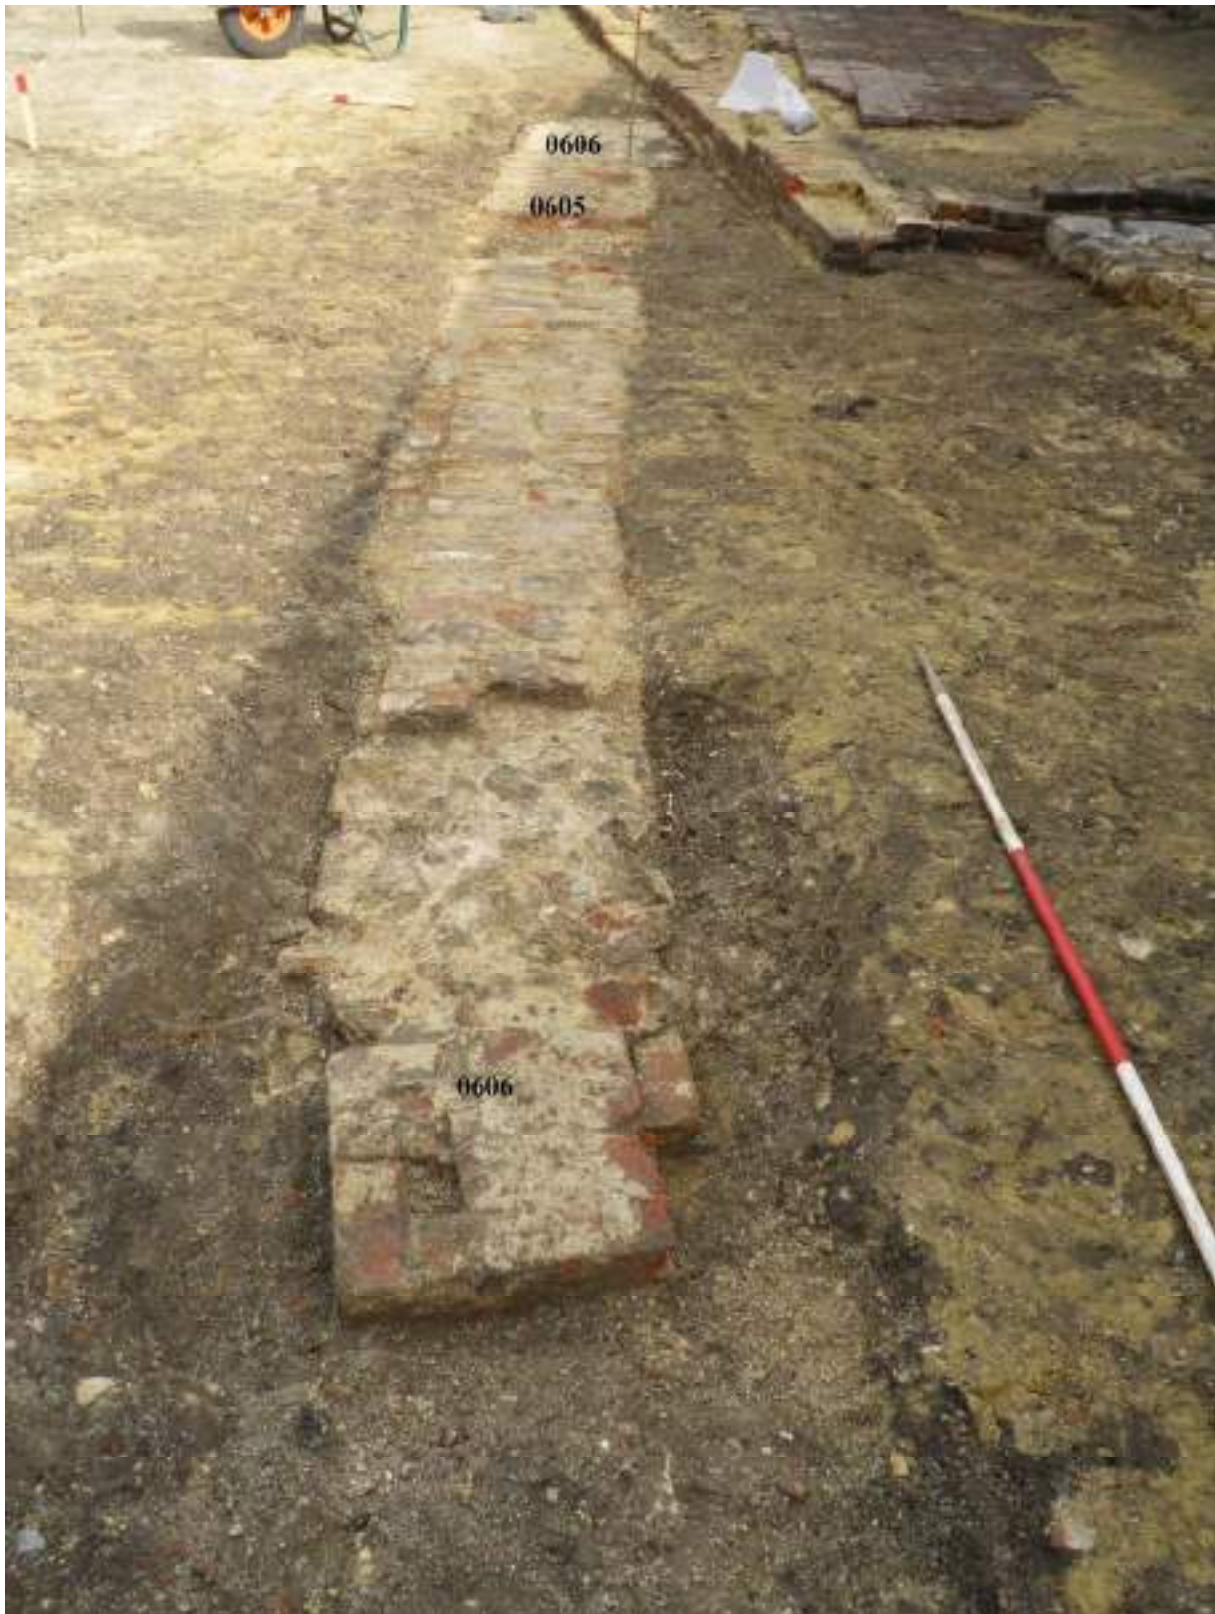
Muur 0605 (plan 14, bewaarde hoogte 10.03+TAW) heeft bakstenen van variërende lengte, o.a. van 16x7cm en van 18x8cm, en is gemetseld met een lichtgele kalkmortel. De bakstenen liggen in twee rijtjes naast elkaar en waren slechts enkele rijen dik bewaard. De muur eindigt tegen muur 0606. 0606 (plan 14, bewaarde hoogte 9.96+TAW) bestaat uit twee vierkante gemetselde blokjes van 18x8x4.5cm, gemetseld in een lichtgele kalkmortel die grijzer van kleur is dan die van 0605. We beschouwen 0606 en 0605 als funderingen. De muur volgt een andere oriëntatie dan de rest van de muren in werkput 2 en volgt eerder de oriëntatie van de muren van werkput 5, met name de scheidingsmuur 1496. Kan 605/0606 geïnterpreteerd worden als een perceelsscheidingsmuur van het erf in werkput 2?

Figuur 3.3.7-16: muur 0605/0606

Muur 0605/0606 is niet zichtbaar op het primitief kadaster. Hij is dus ofwel ouder of jonger dan 1824. Gezien de hoogte van deze (funderings-)muur en het feit dat hij muur 1496 lijkt te volgen qua oriëntatie, opteren we voor een datering na 1824. Nochtans is hij ook niet zichtbaar op het plan van Popp.

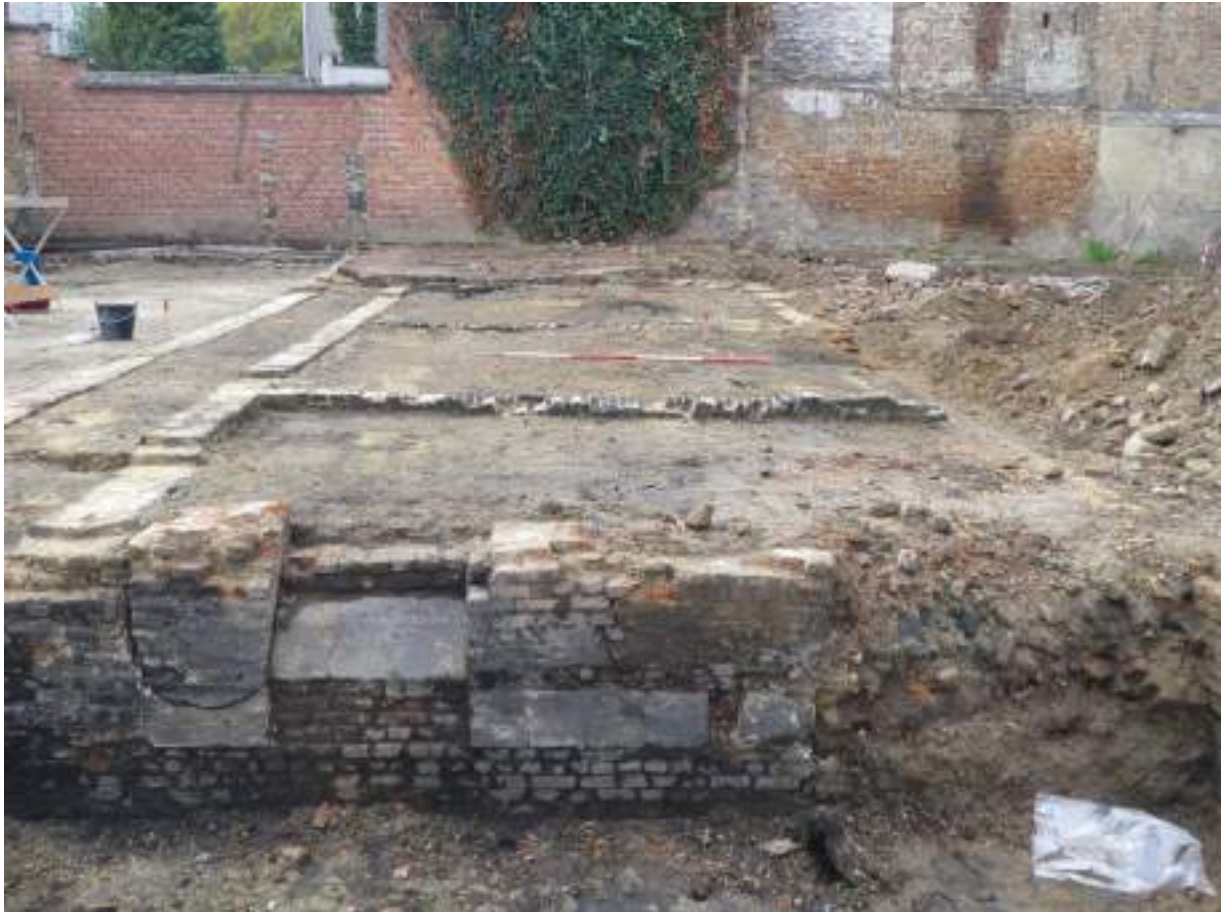
Meer naar het zuiden toe worden nieuwe muren gebouwd: 0594, 0591, 0592 en 0593. Deze zijn alle vier gebouwd met grijze gereduceerde bakstenen van 17.5x5.5x4.5cm en gemetseld met lichtgele kalkmortel in een kruisverband. De bewaarde hoogte is 10.09+TAW, de versnijding ligt op 9.84+TAW. De funderingen van deze muren hebben gestrekte grondbogen. Aan twee van de dwarsmuren zijn aan de zuidzijde twee

uitstulpingen gebouwd. Hun functie is onduidelijk. Er werden geen vloeren aangetroffen die met dit gebouw in verband gebracht kunnen worden. Mogelijk kan dit gebouw geïnterpreteerd worden als een loods. Twee gemetselde blokjes in de hoeken dateren mogelijk ook uit deze periode (0628, 0629), hun functie is onduidelijk.

**Figuur 3.3.7-17: zicht op de nieuwe muren (loods?) , gezien vanuit noorden, met op de voorgrond keldergat 0631**

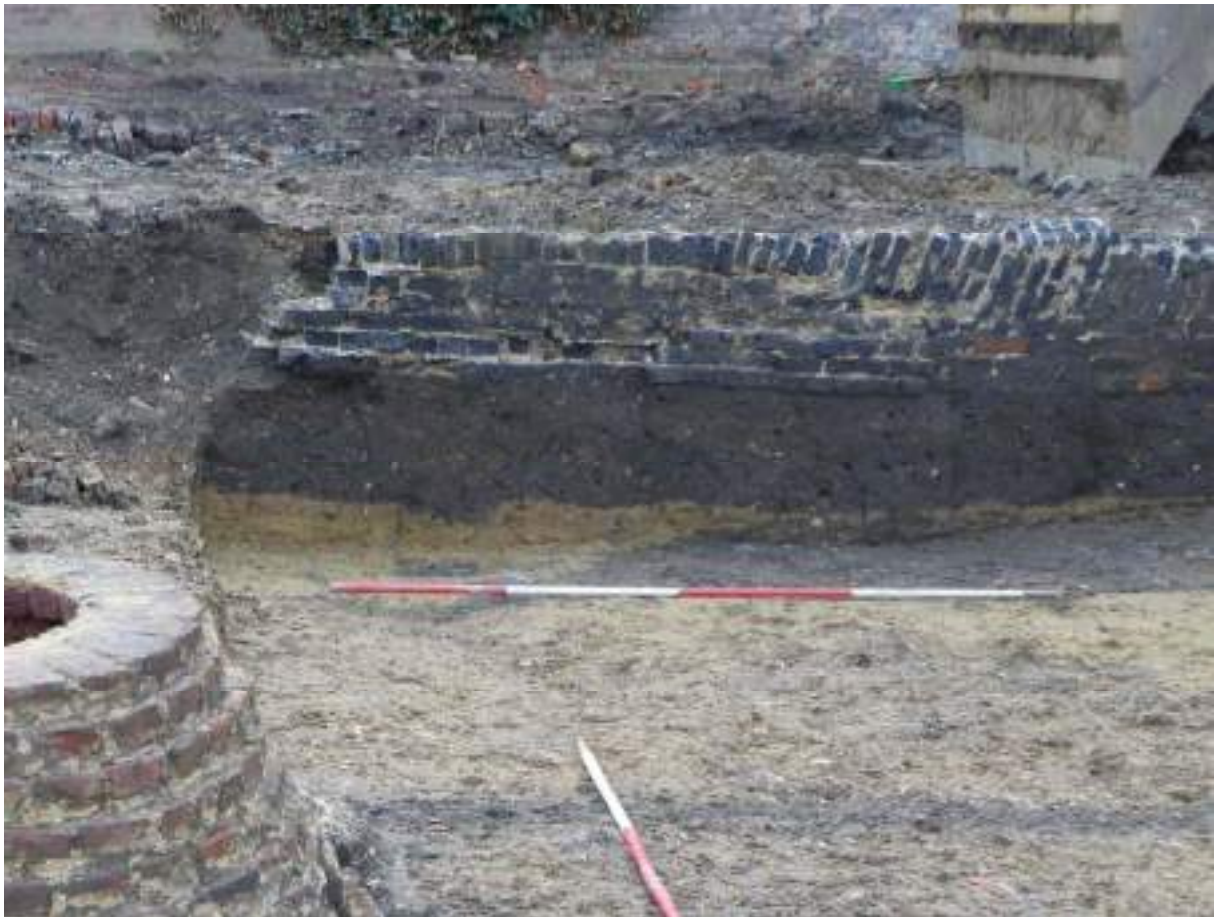
Figuur 3.3.7-18: muur 0592, gezien vanuit het noorden op niveau 2

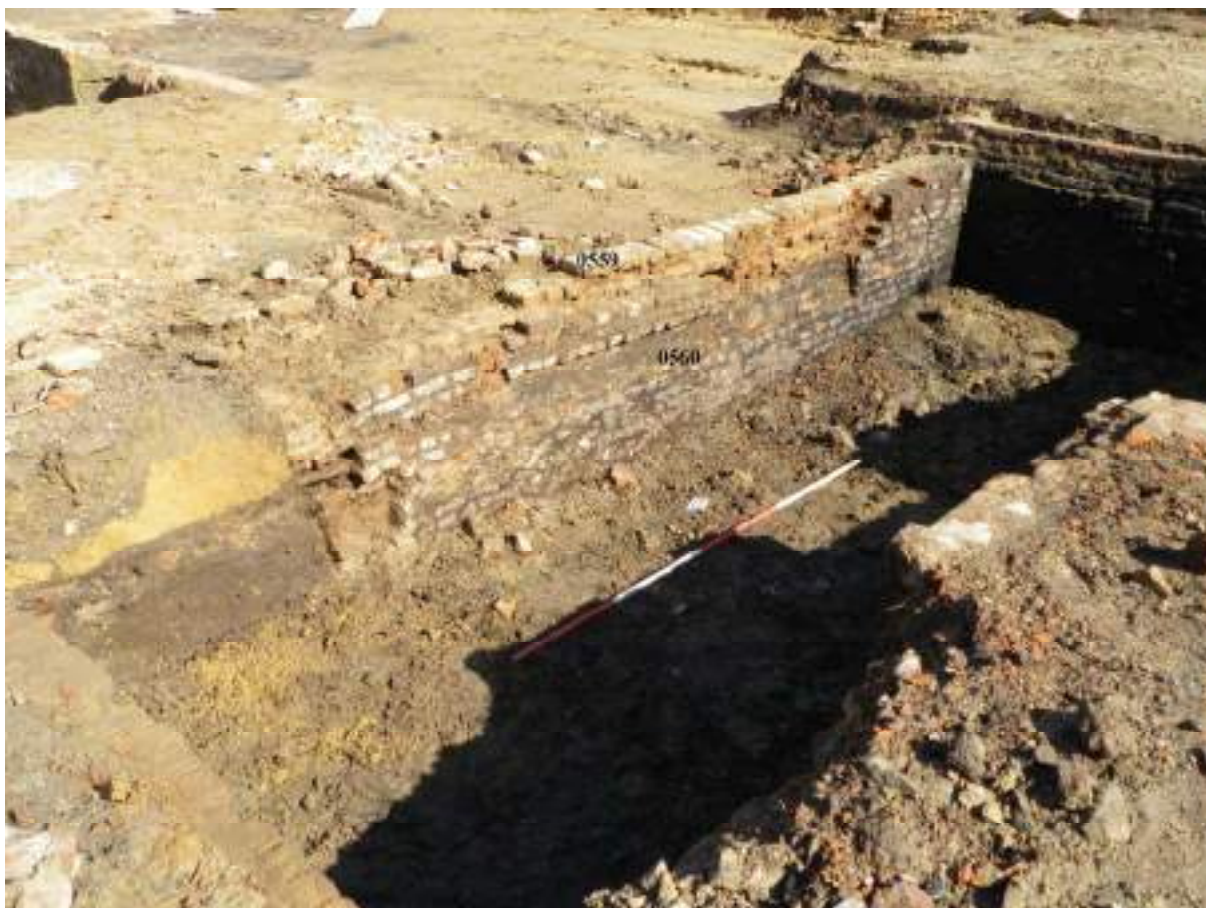
Het nieuwe gebouw strekt zich op zijn minst uit tot aan beerput 0560. Deze wordt herbouwd, namelijk met muur 0559, met een keldergat, muur 0631 en schuif 0631B. Muur 0559 heeft bakstenen van 16x705x4.5cm, en veel gebroken en hergebruikte bakstenen. De muur is gemetseld met een lichtgele kalkmortel in een kops verband. Het keldergat lijkt eerder te wijzen op een gebruik als kelder dan als beerput (?) maar dit is onduidelijk.

Figuur 3.3.7-19: verbouwing 0559 van beerput 0560

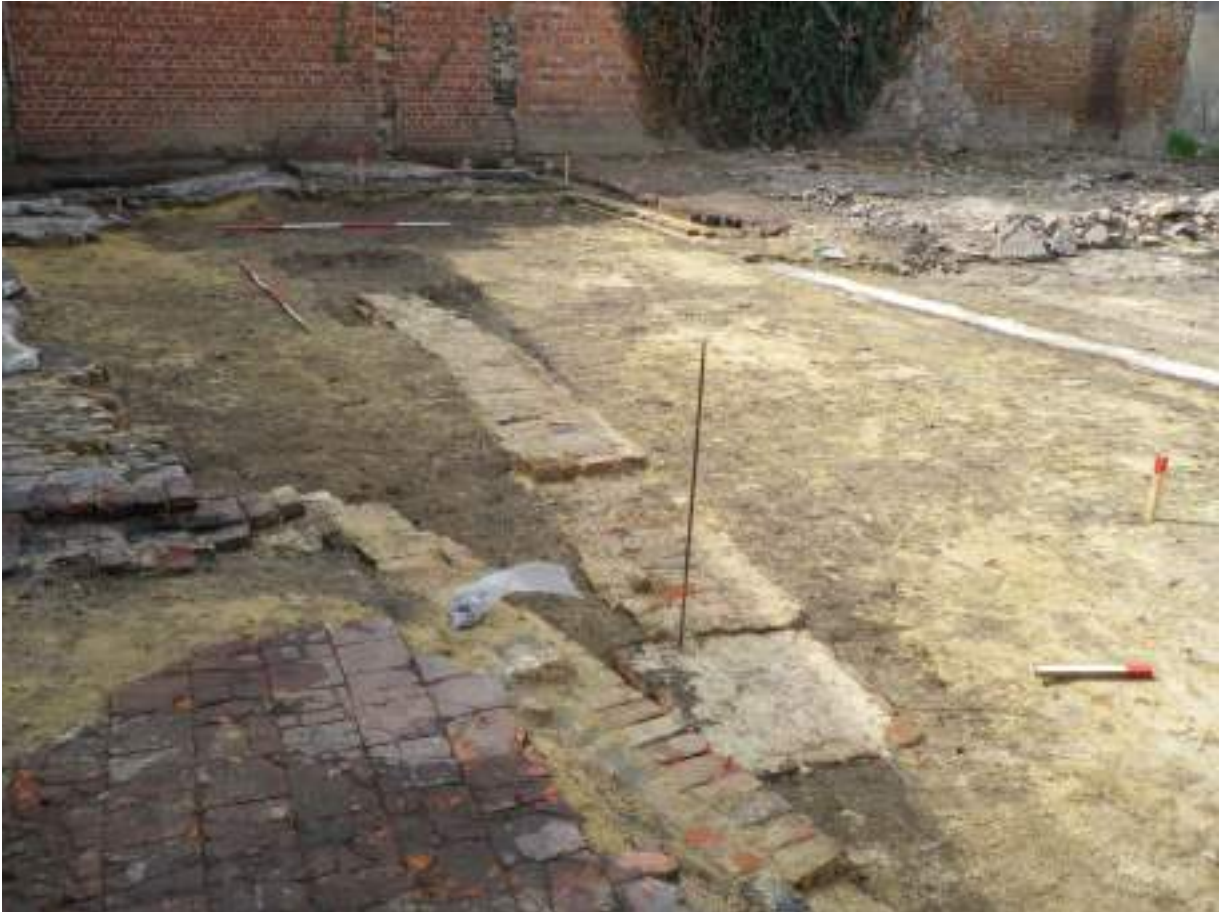
Muur 0605/0606 is ouder dan of gelijktijdig met de laag die eveneens gele zandlaag 0545A afdekt, namelijk laag 0603 (plan 14, 9.96+TAW), een donkerbruin -grijze gevlekte laag zand met wat baksteen- mortel en houtskoolbrokjes.

Figuur 3.3.7-21: algemeen zicht op laag 0603, gezien vanuit het noordoosten

Datering: Uit laag 0603 zijn vier scherven afkomstig, die lijken te dateren uit de 16<sup>de</sup> eeuw. Uit de laag is echter eveneens een pijpensteeltje afkomstig, dat wijst op een datering ten vroegste in de 17<sup>de</sup> eeuw. Gezien de hoogte van de laag is een datering in de 19<sup>de</sup> eeuw toch plausibeler....Uit deposit 0698 komt aardewerk uit de 19<sup>de</sup> eeuw. Uit de rest van de lagen is geen ceramiek beschikbaar.

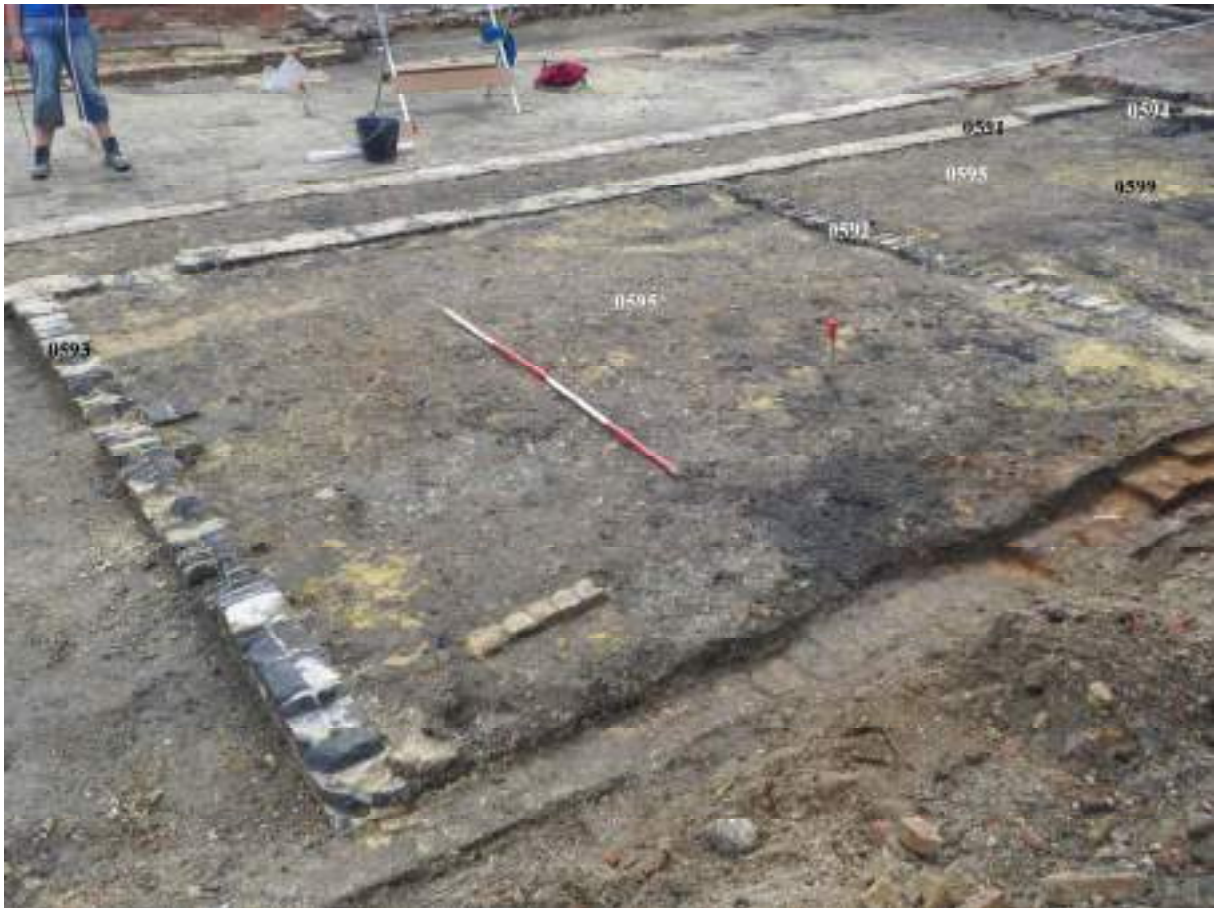
Hetzelfde geldt voor muur 0591, waarvan de versnijding onder laag 0603 lijkt te liggen. De lagen binnenin het gebouw hebben spoornummer 0595 gekregen (hoogte ca 9.94+TAW). In feite ging het hier om erg heterogeen gevlekt zand dat als één geheel opgetekend werd. Dit spoor wordt doorsneden door kuil met interface 0598 en vulling 0599 (donkergeel gevlekt zand). Laag 0596 in de zuidwesthoek lijkt ook jonger te zijn dan 0595 en bevat meer puin (mogelijk heeft deze laag een interface, namelijk 0597, dit was niet geheel duidelijk). Aangezien deze lagen niet kunnen beschouwd worden als vloerniveaus, zijn zij vermoedelijk ouder of gelijktijdig aan het nieuwe gebouw.

Figuur 3.3.7-22: laag 0595

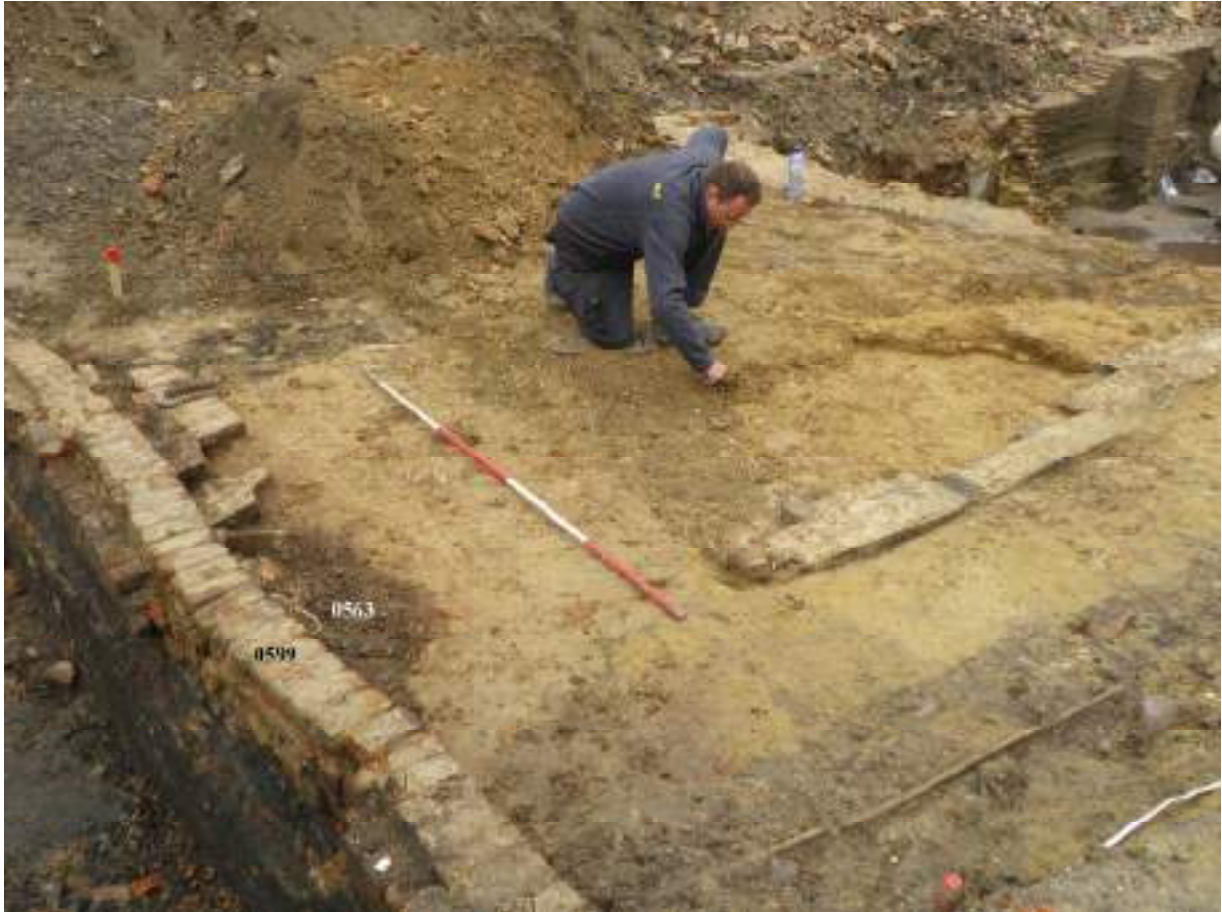
Keldergat 0631 gaat gepaard met aanleg sleuf met interface 0632 en vulling 0631. Muur 0559 heeft mogelijk aanleg sleuf met interface 0561 en vulling 0563. Dit kan ook de afbraaklaag van de muur zijn wegens de aanwezigheid van losse brokken muur, dit was niet duidelijk.

Figuur 3.3.7-23: vulling van funderingssleuf (?) van muur 0599

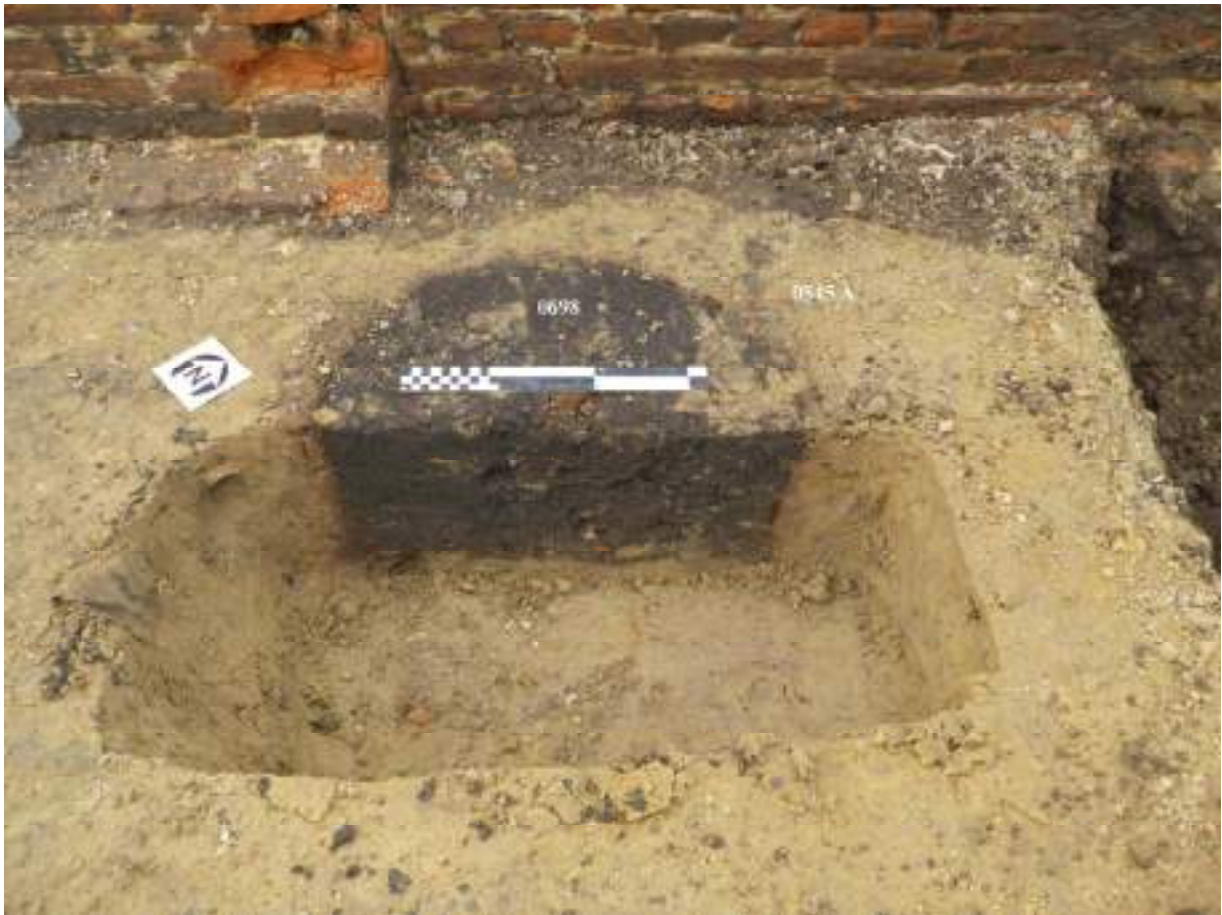
Spoor 0698 was uitgegraven in laag 0545A (geel zand uit de postmiddeleeuwse periode) met als interface 0699. De vulling bestond uit donkerbruin homogeen zand. Het spoor had een bruine organische rand, vermoedelijk hout. Mogelijk hebben we hier te maken met een ingegraven tonnetje...

Figuur 3.3.7-24: coupe op spoor 0698

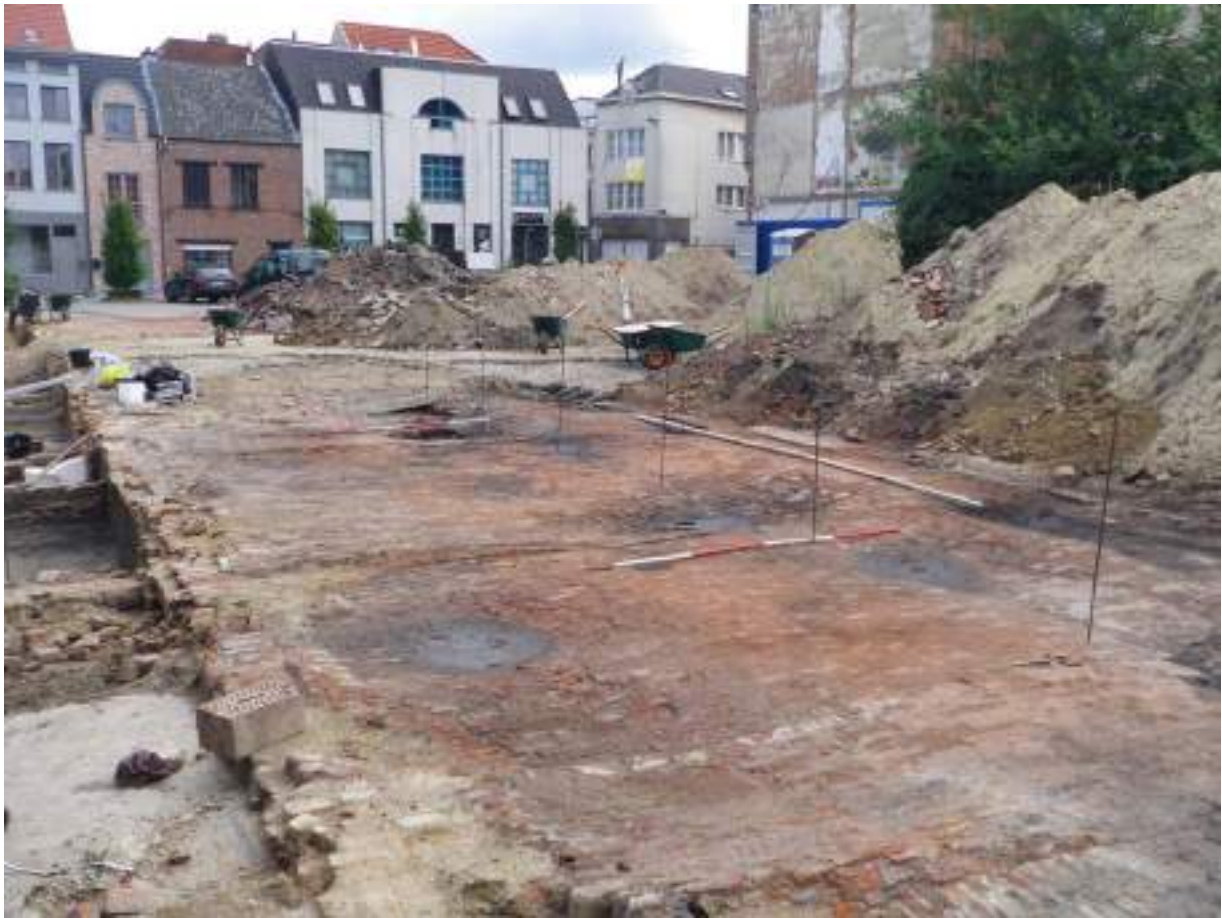
Figuur 3.3.7-25: algemeen zicht de laatste aanpassingen in werkput 2

De laatste veranderingen op het erf zijn daarom niet de minst ingrijpende. Aan de straatzijde word het huis deels afgebroken. De sporen uit deze periode staan opgetekend op plan 5, plan 8 en plan 9B, 12B, plan 13, 14 en 14B, naargelang de diepte waarop ze vrijgelegd werden.

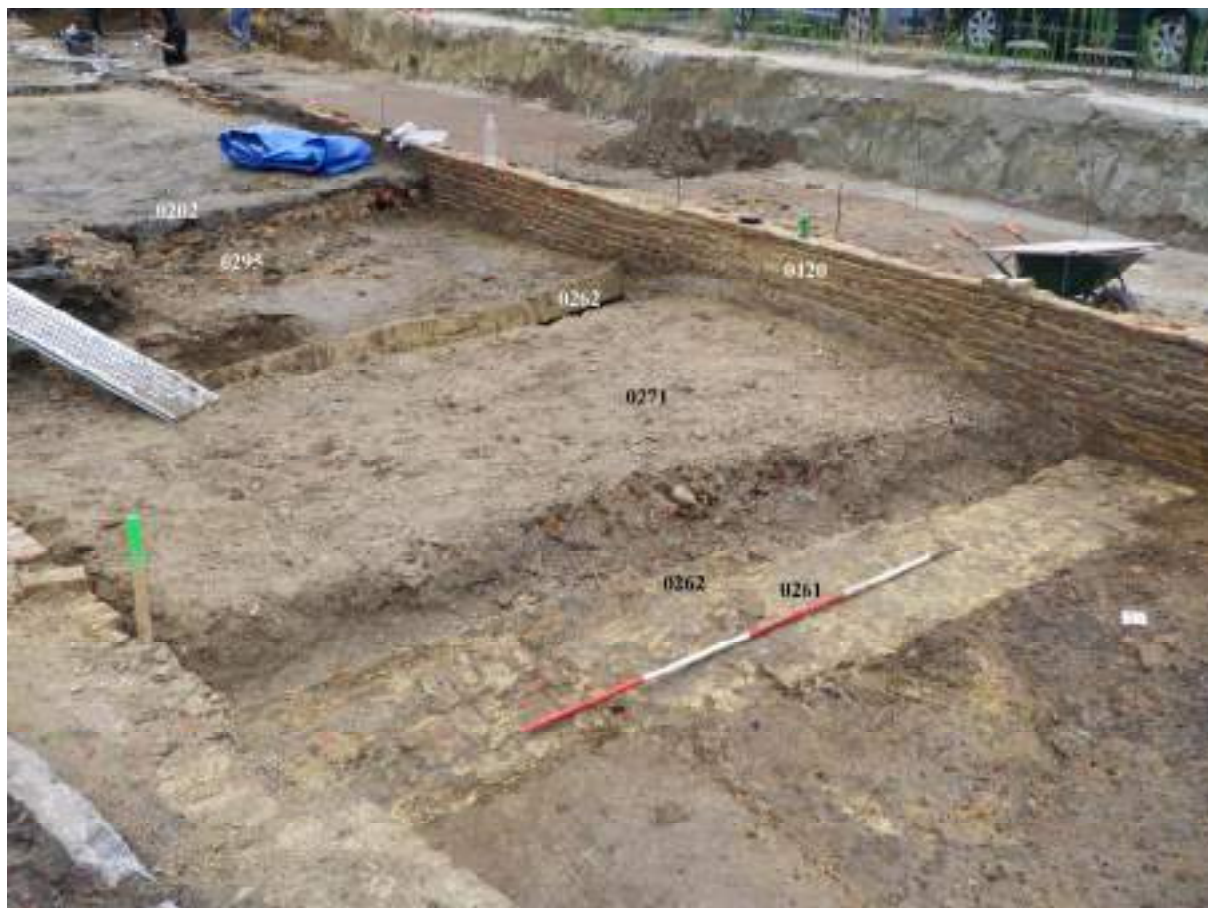
Aan de *rooilijn* van werkput 2 vormen zich puinlagen. De kelder aan de rooilijn wordt opgevuld met laag 0271, bestaande uit baksteen en kalkmortel. In de rest van het huis ligt laag 0295 (ten oosten van muur 0121 laag 1523 genoemd), eveneens een puinlaag. Deze loopt tot aan de achtergevel van het huis (muur 0307). Hierboven ligt een 0202 (niet op plan, hoogte 9.78+TAW), een laag donkergrijs -bruin zand, vrij compact en met baksteenbrokjes, mortelbrokjes, een weinig schelp -, houtskool- en steenkoolbrokjes.

Figuur 3.3.7-26: laag 0271

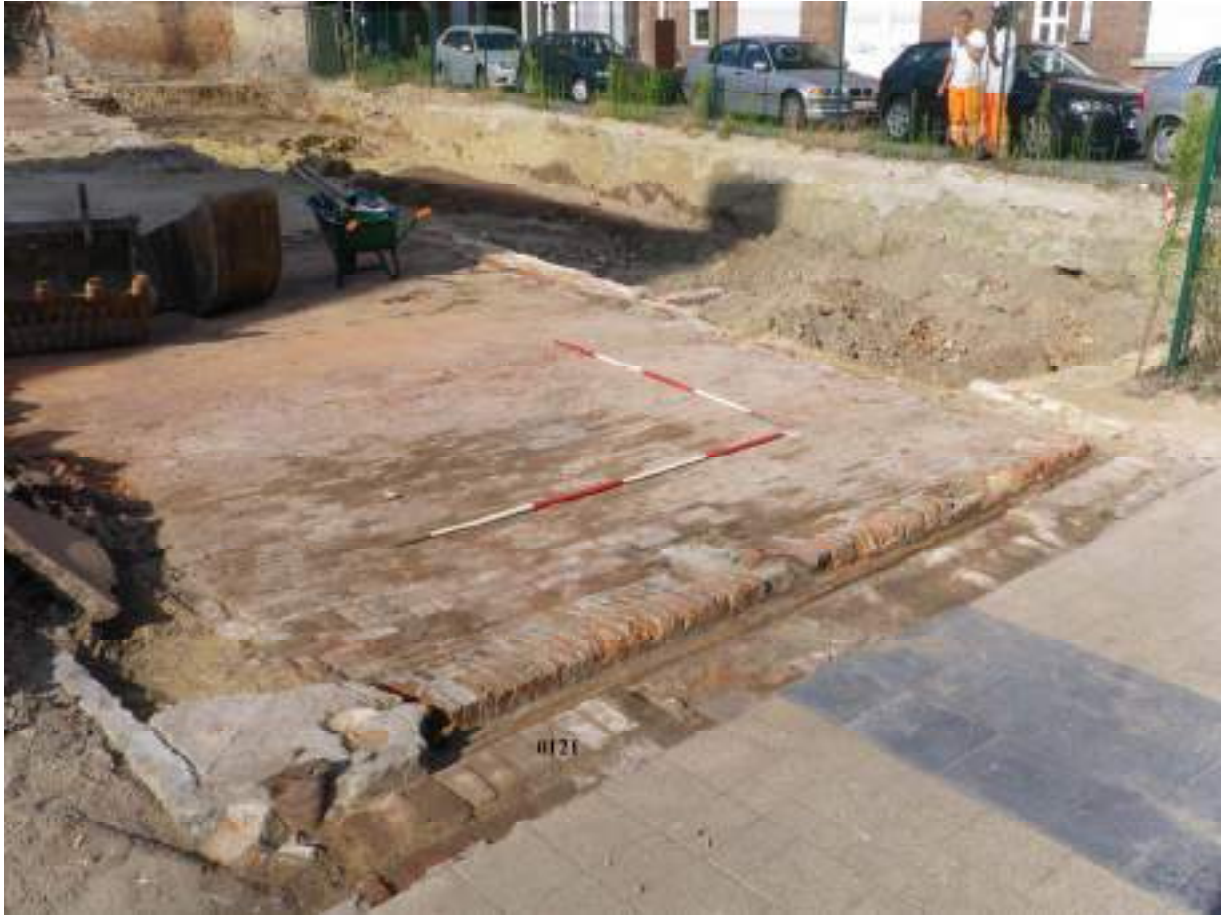
Er wordt een nieuwe voorgevel gebouwd, muur 0121. Deze muur heeft bakstenen van 18.5x8.5cm en is gemetseld met een lichtgele kalkmortel in een kruisverband. De bewaarde hoogte is 10.08+TAW, de versnijding ligt op 9.68+TAW.

Figuur 3.3.7-28: voorgevel 0121, gezien vanuit het noordoosten

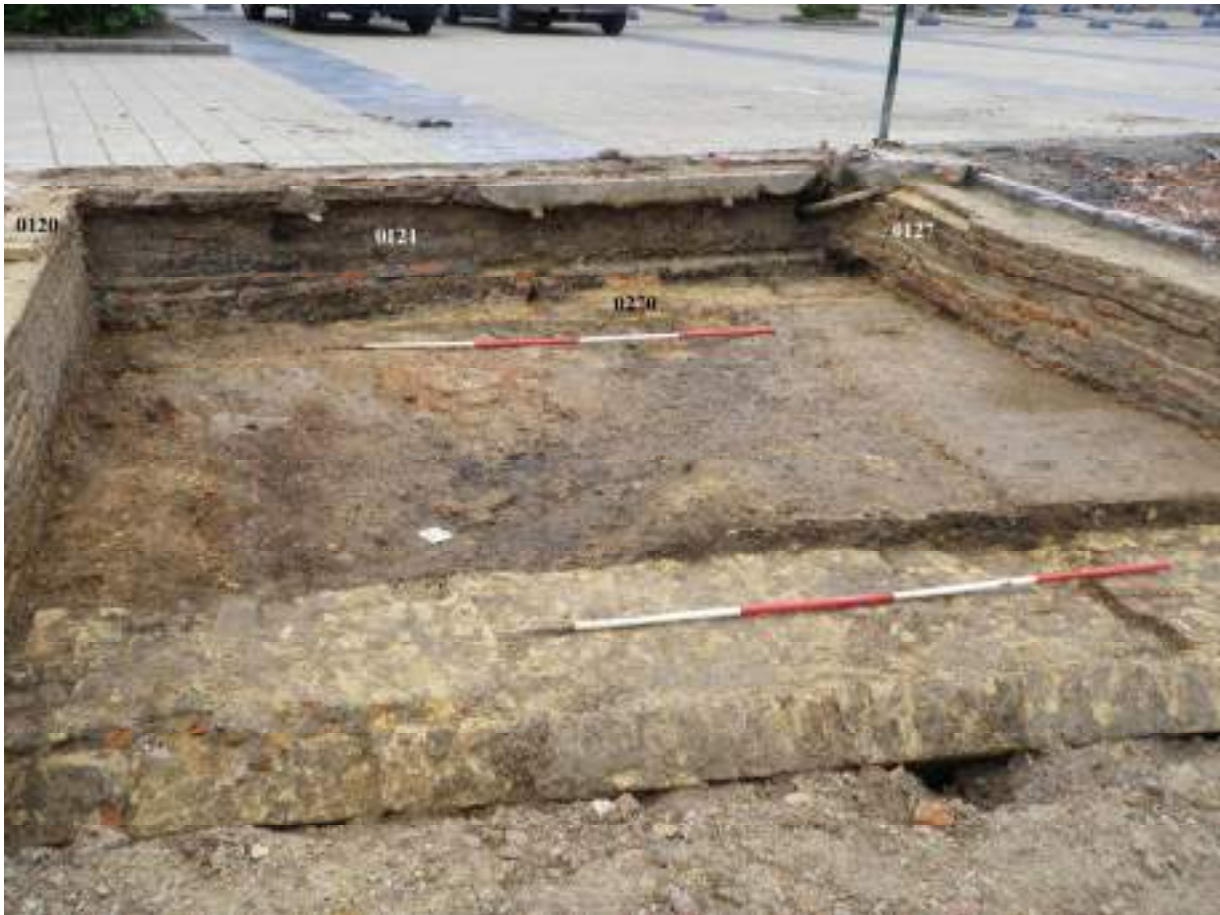
Figuur 3.3.7-29: voorgevel 0121 en zijgevel 0127, gezien vanuit het zuidwesten

Een nieuwe oostelijke zijgevel is muur 0127, met dezelfde bakstenen, mortel en metselverband. De muur rust op grondbogen die over de opgevulde kelder strekken. De bewaarde hoogte is 10.10+TAW, de versnijding ligt op 9.81+TAW.

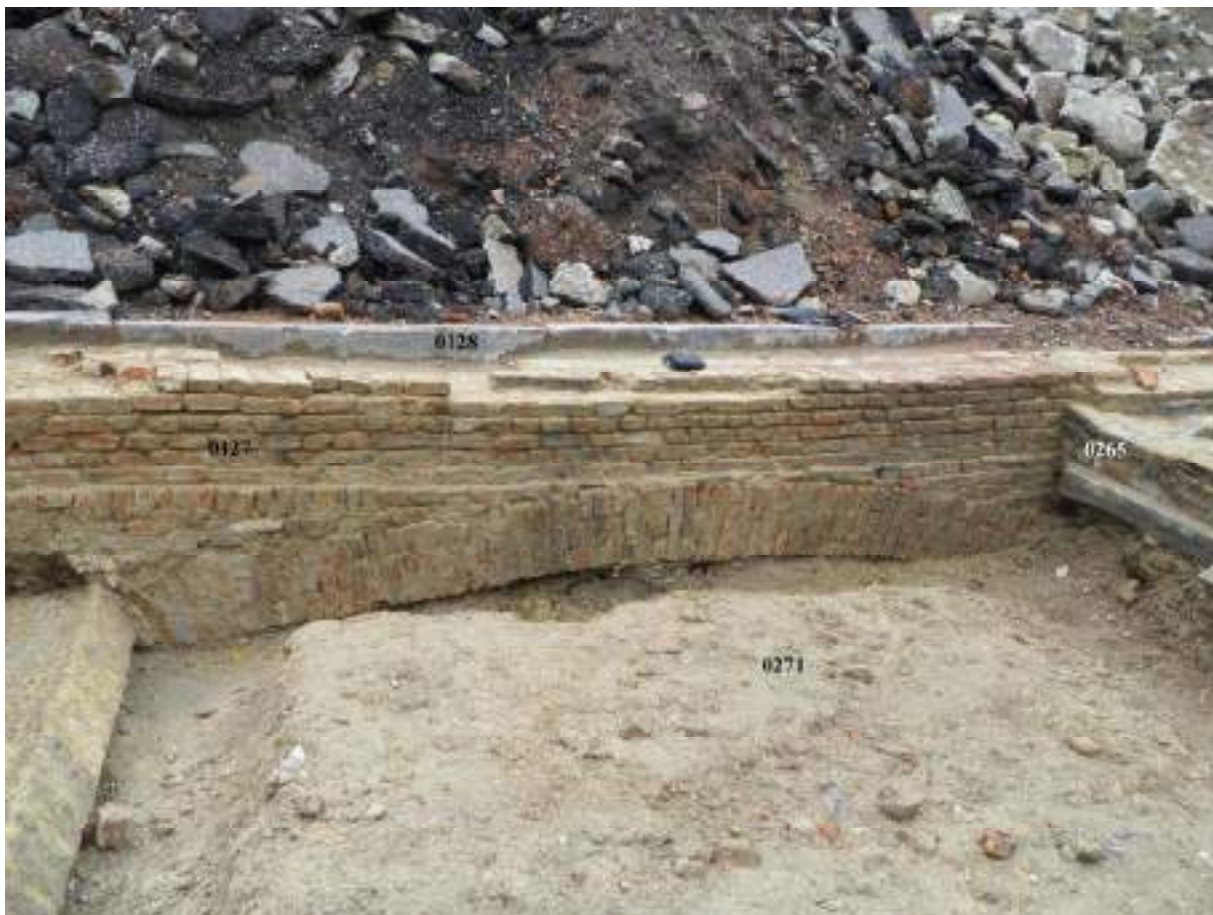
Figuur 3.3.7-30: zijgevel 0127 op grondboog, gezien vanuit het westen

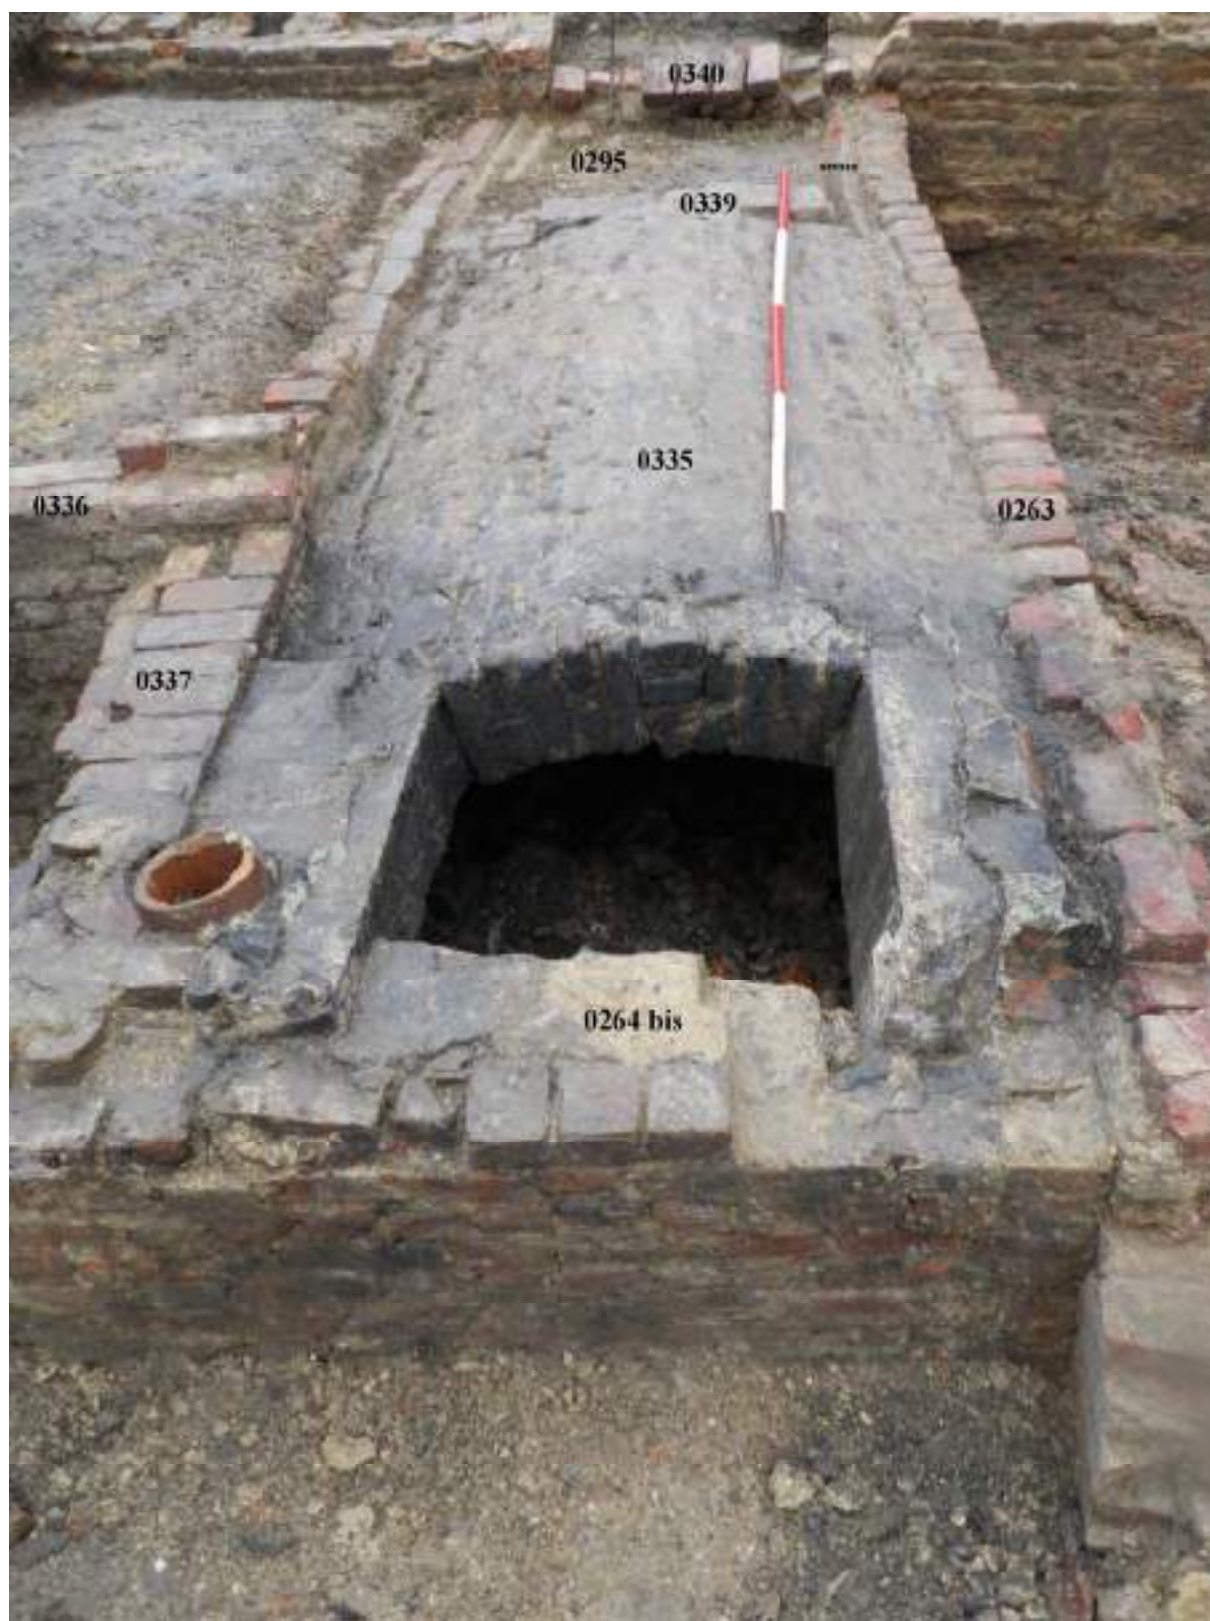
Er worden ook nieuwe ondergrondse structuren gebouwd (zie plan 8 en plan 9B). De gang die beide kelders uit de post-middeleeuwen verbindt wordt dichtgemetseld (muren 0339 en 0340 aan de zuidzijde, 0340 heeft bakstenen van 18x9x5 , grijzige zandmortel en een kruisverband, muur 0339 heeft bakstenen van 16x7x4 en 18x8x4, een lichtgele kalkmortel en een kruisverband). Aan de noordzijde is dit muur 0264 bis (bakstenen 17,5x8cm, donkergele kalkmortel, kruisverband). Deze muur wordt gebouwd doorheen laag 0295 (mogelijke funderingssleuf met vulling 0488?)

Er komt een nieuw gewelf, namelijk muur 0335, met bakstenen van 18x8x4cm en gemetseld met grijze cement. Ook de muren worden aan de binnenzijde gecementeerd.

Figuur 3.3.7-32: dichtgemetselde gang tussen de kelders met gewelf 0335, gezien vanuit het noordwesten

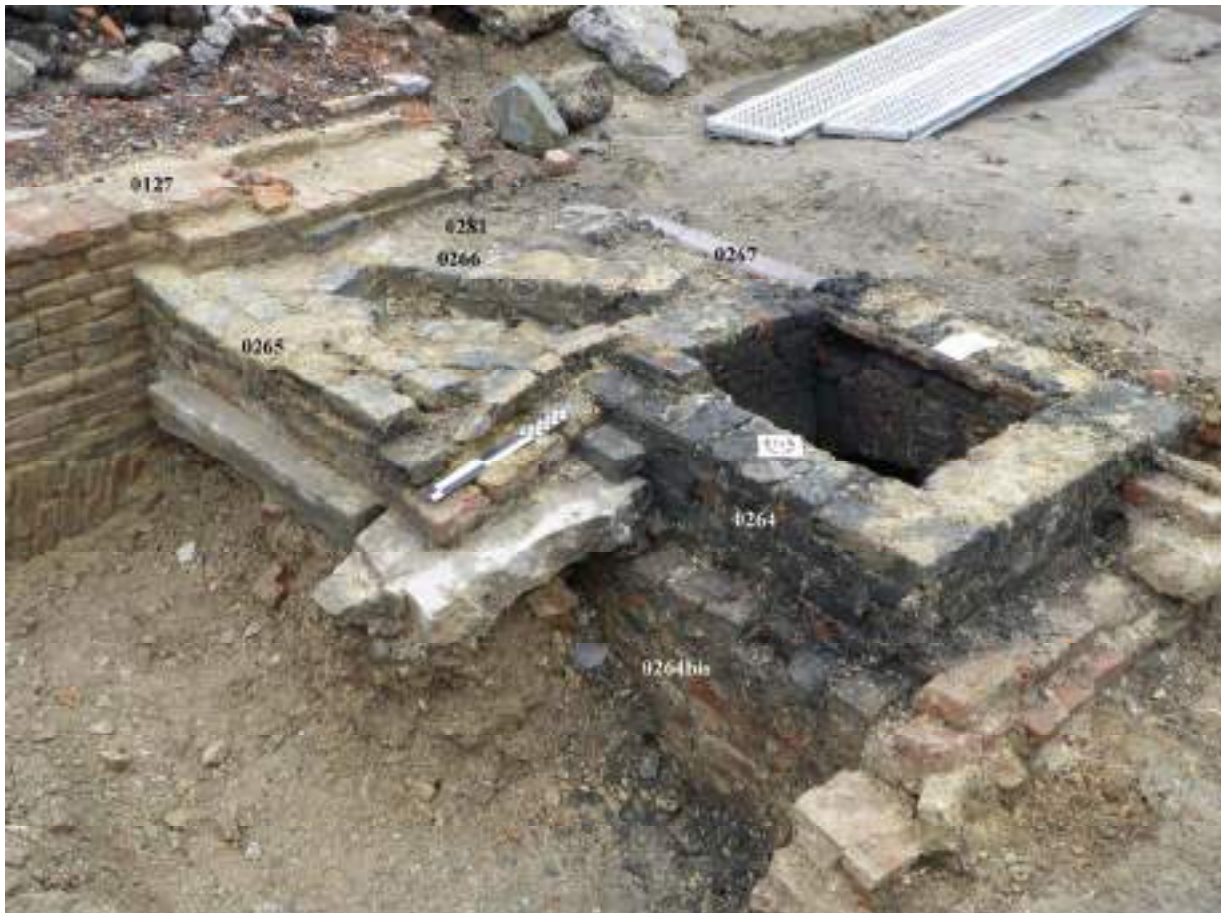
Hiernaast wordt een vierkante muur gemetseld (muur 0265) met een schuif (muur 0266). Deze muren kunnen geïnterpreteerd worden als een wc-tje dat verbonden is met de dichtgemetselde gang. Zij staan in of op laag 0281, die gelijkgesteld kan worden met laag 0202.

Figuur 3.3.7-33: wc'tje en mangat boven beerput, gezien vanuit het noorden

Muur 0264 is een muur in vierkante vorm die bovenop de structuur gezet wordt, deze kan geïnterpreteerd worden als een mangat. Het mangat wordt afgedekt met een blauwe natuursteen, 0117 (hoogte 10.05+TAW). 0264 heeft gereduceerde grijze bakstenen van 17x8x4cm en is gemetseld met grijze cement. De schuif van het wc'tje wordt later vervangen door een rioleringsbuis, spoor 0267.
