### 3.3.5 Baksteenbouw middeleeuwen

### 3.3.5.1 Werkput 2

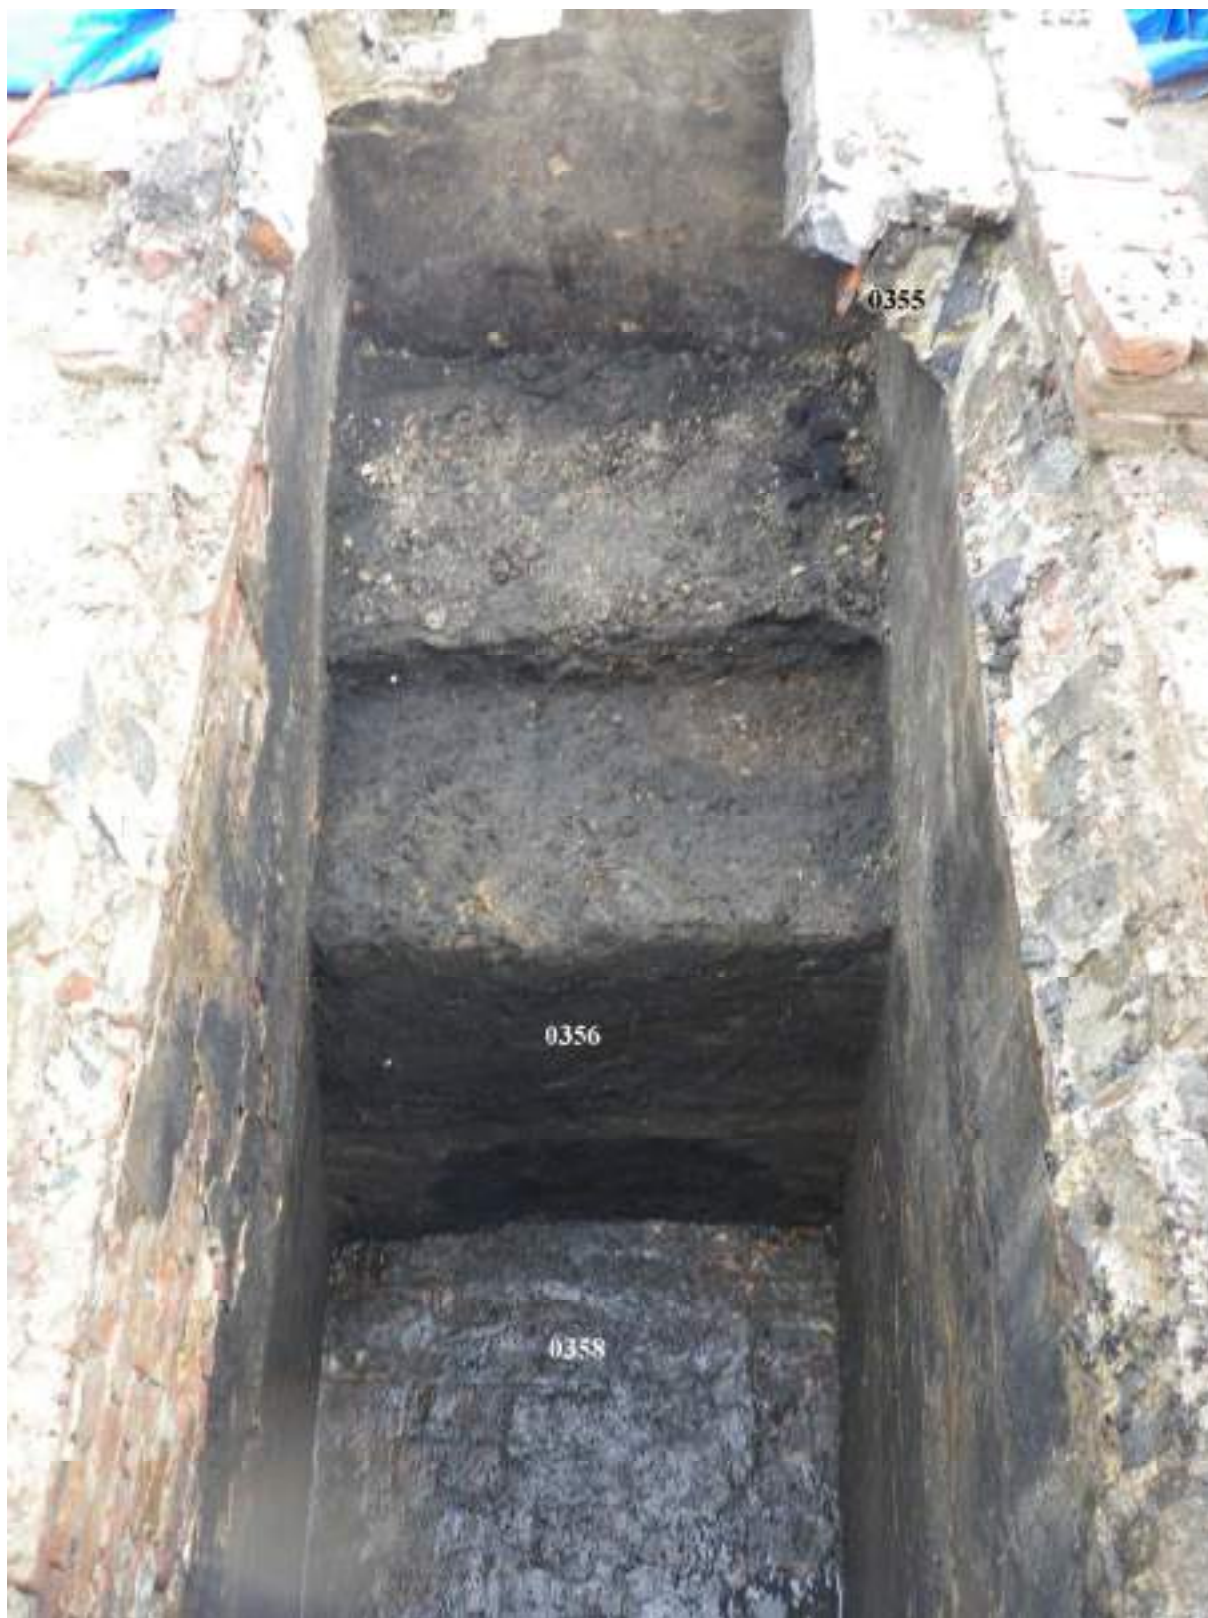
In de dichtgemetselde gang ligt een baksteenvloer (0358, niet op plan, hoogte 7.94+TAW, bakstenen van onduidelijke afmetingen, ook mortel was onduidelijk). Vermoedelijk hoort deze vloer bij de bouwphase van de gang en hoort hij dus in de voorgaande periode thuis....

Figuur 3.3.7-34: vloer 0358 en beerputvulling 0356

De dichtgemaakte kelder wordt opgevuld met beer. Deze vulling heeft spoornummer 0356 gekregen. De homogeniteit en het gebrek aan vondsten wijzen vermoedelijk op een vulling door de hierboven beschreven buis. Hierboven komt een laag puin (0280), de definitieve opgave....

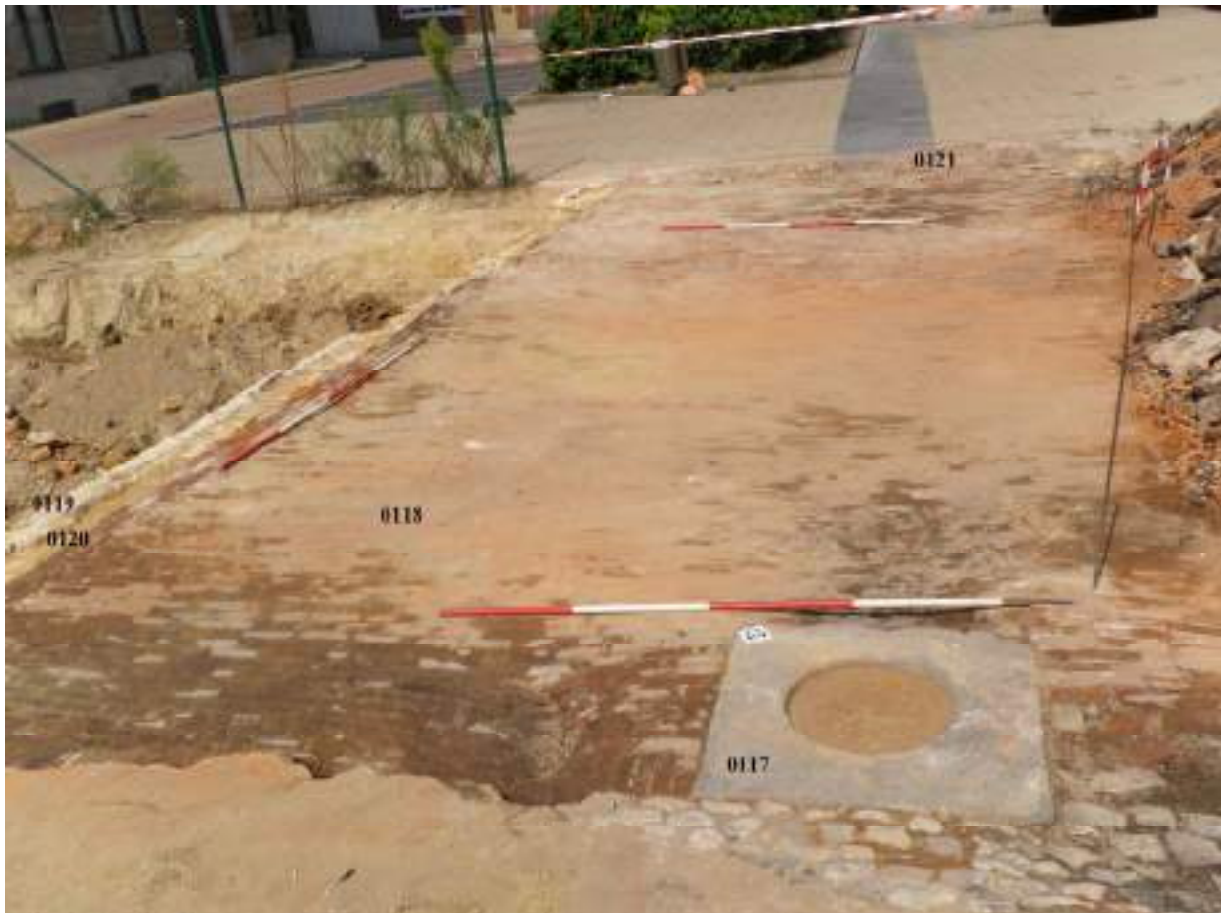
Bovenop deze ondergrondse structuren komt een nieuwe vloer. Eerst wordt een laag geel zand gelegd (0102) met daarbovenop vloer 0118. Deze vloer bestaat uit bakstenen van 17x4cm en is gevoegd met lichtgele kalkmortel en gelegd in rijtjes. De hoogte is 10.10+TAW. De vloer sluit aan bij de natuurstenen afdekking van het mangat van de beerput, namelijk 117. Het wc-muurtje (en de schuif) wordt afgedekt door de vloer, en is dus ouder. Vloer 0118 kent een aanpassing naast voorgevel 0121. De afboording hier ligt hoger dan de rest van de vloer en lijkt gemetseld met een wittere kalkmortel.

Figuur 3.3.7-36: vloer 0118, gezien vanuit het zuiden

Het nieuwe gebouw lijkt geen achtergevel te hebben. Vlak achter de baksteenvloer begint namelijk een gekasseid erf. De baksteenvloeren, het gebrek aan verwarming en de aanwezigheid van een mangat binnenin het gebouw geven de indruk dat het gebouw een loods is, die blijkbaar open is naar het achtererf toe.

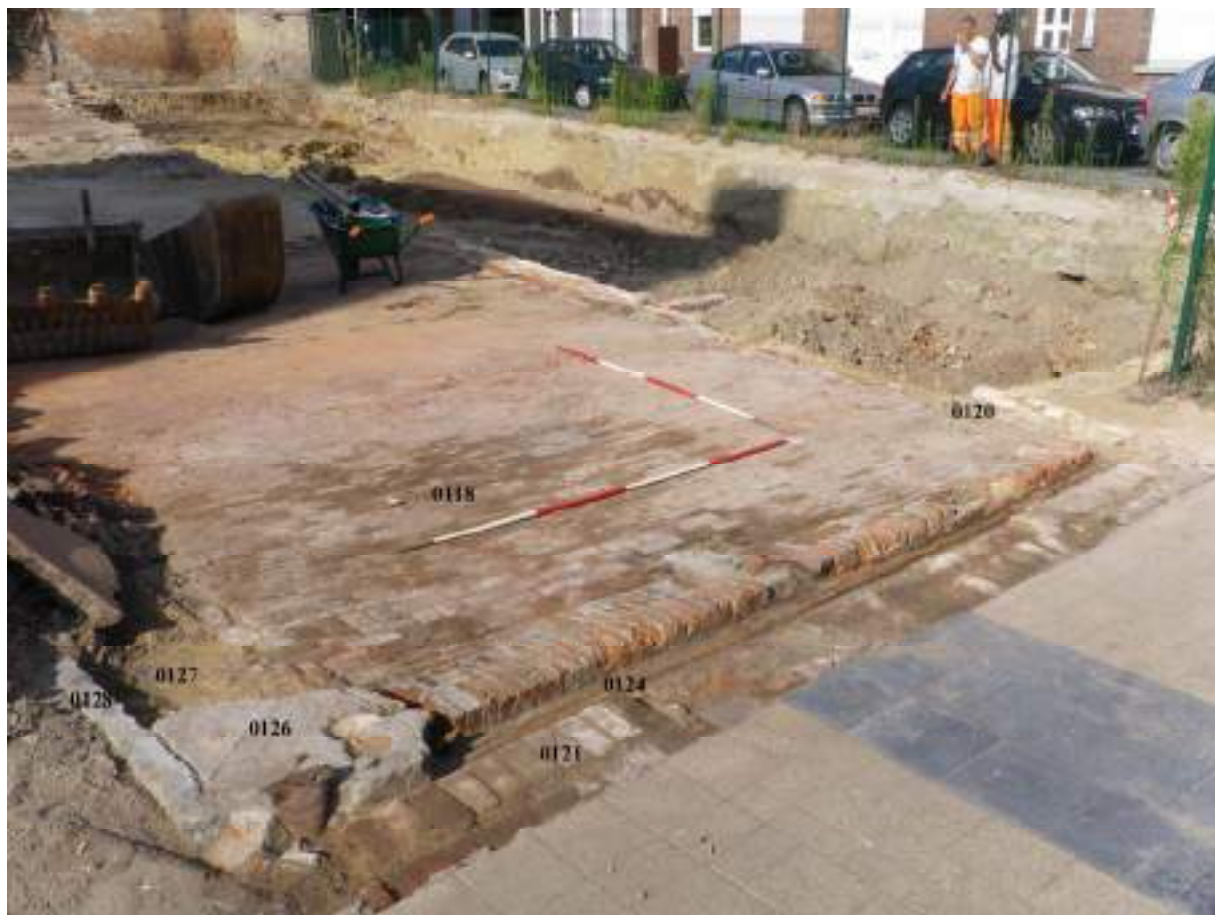
Figuur 3.3.7-37: vloer 0118 naast voorgevel 0121, gezien vanuit het noordoosten

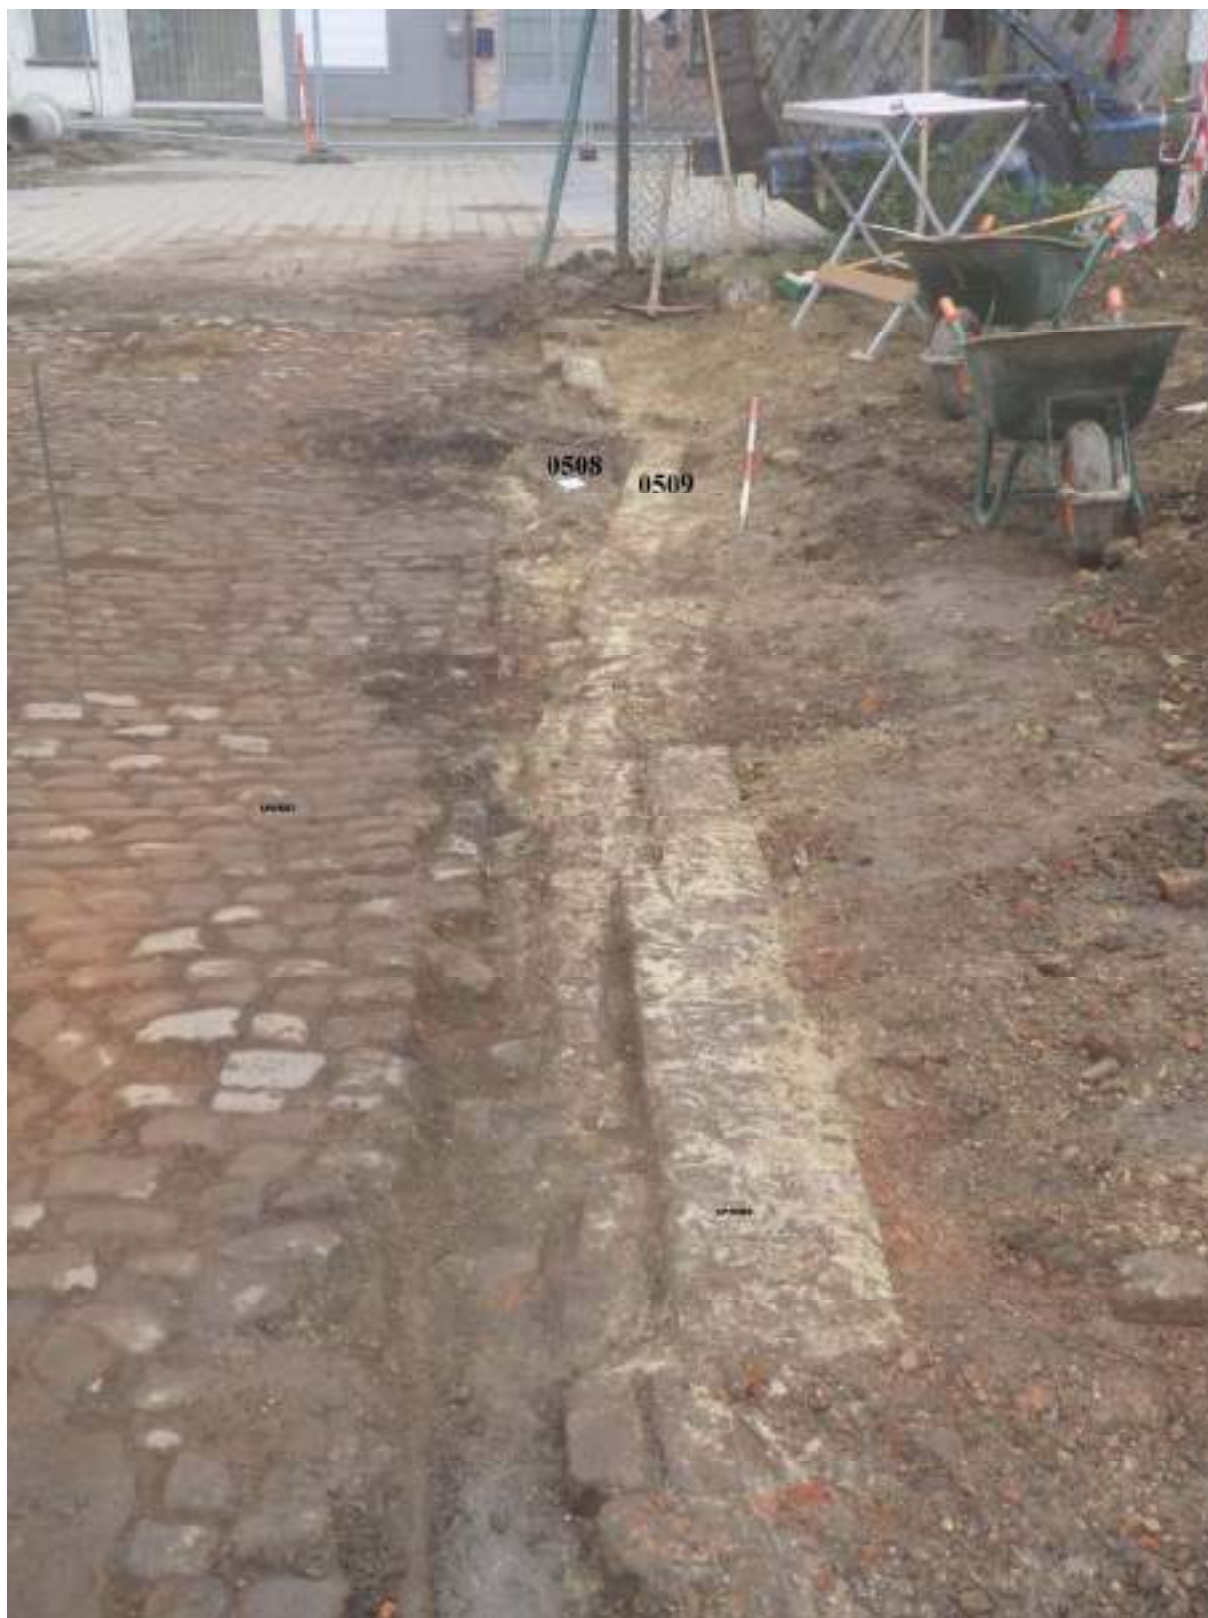
Muur 0508 is gemetseld met een lichtgrijze cement in een kruisverband (baksteenformaten niet genoteerd). De bewaarde hoogte is 10.13+TAW. Hij sluit aan bij bestaande muur 0509. Verder naar het zuiden lijken muren 0525, 0526 en 0527 aan te sluiten bij de gewijzigde oriëntatie. Deze muren hebben bakstenen van 16x7cm en zijn gemetseld met lichtgele kalkmortel in een kruisverband (afgezien van 0527).

Figuur 3.3.7-38: muur 0508 op niveau 0

Het nieuwe gebouw heeft bovendien een andere oriëntatie dan het oude. Dezelfde oriëntatie vinden we bij muur 0508, die de grens vormt met werkput 3.

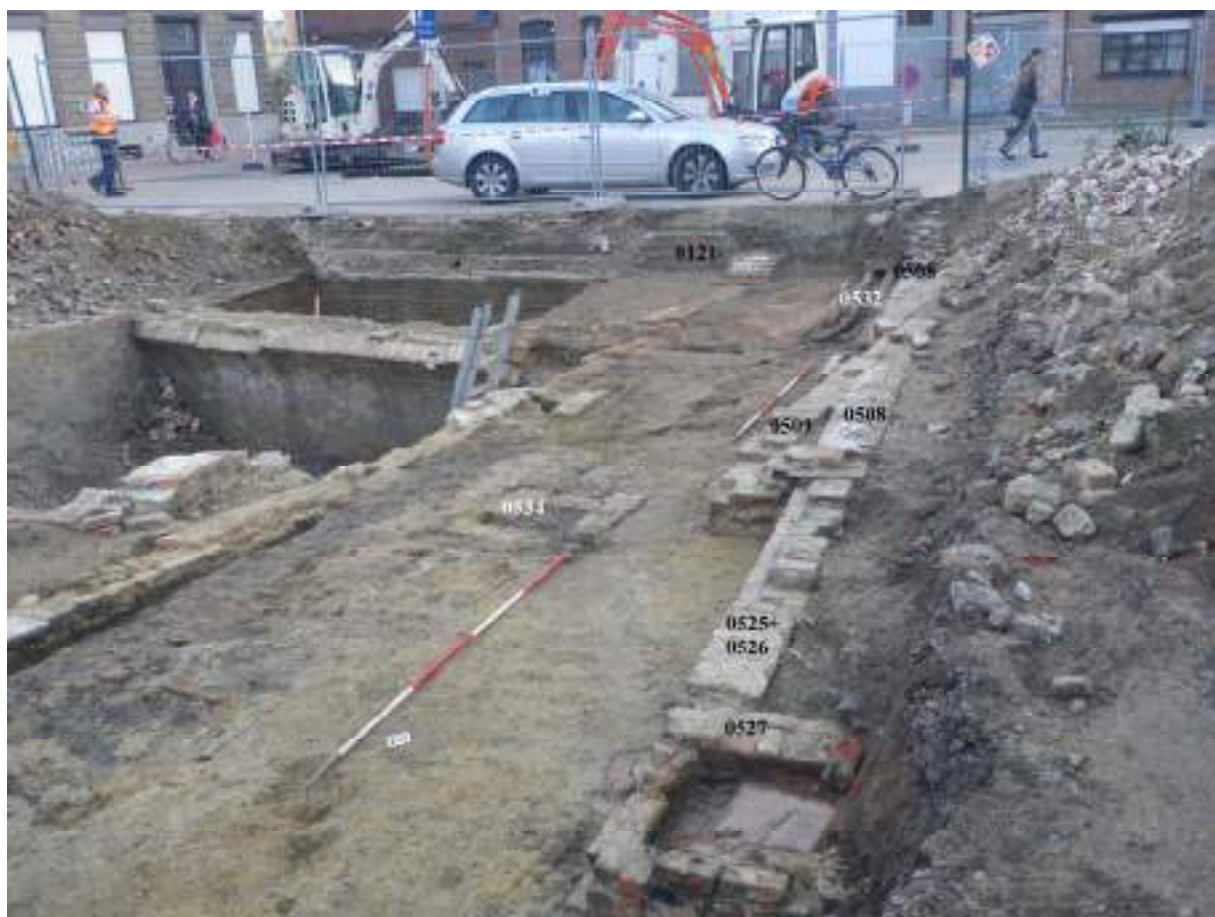
Figuur 3.3.7-39: muren 0508, 0525, 0526 en 0527

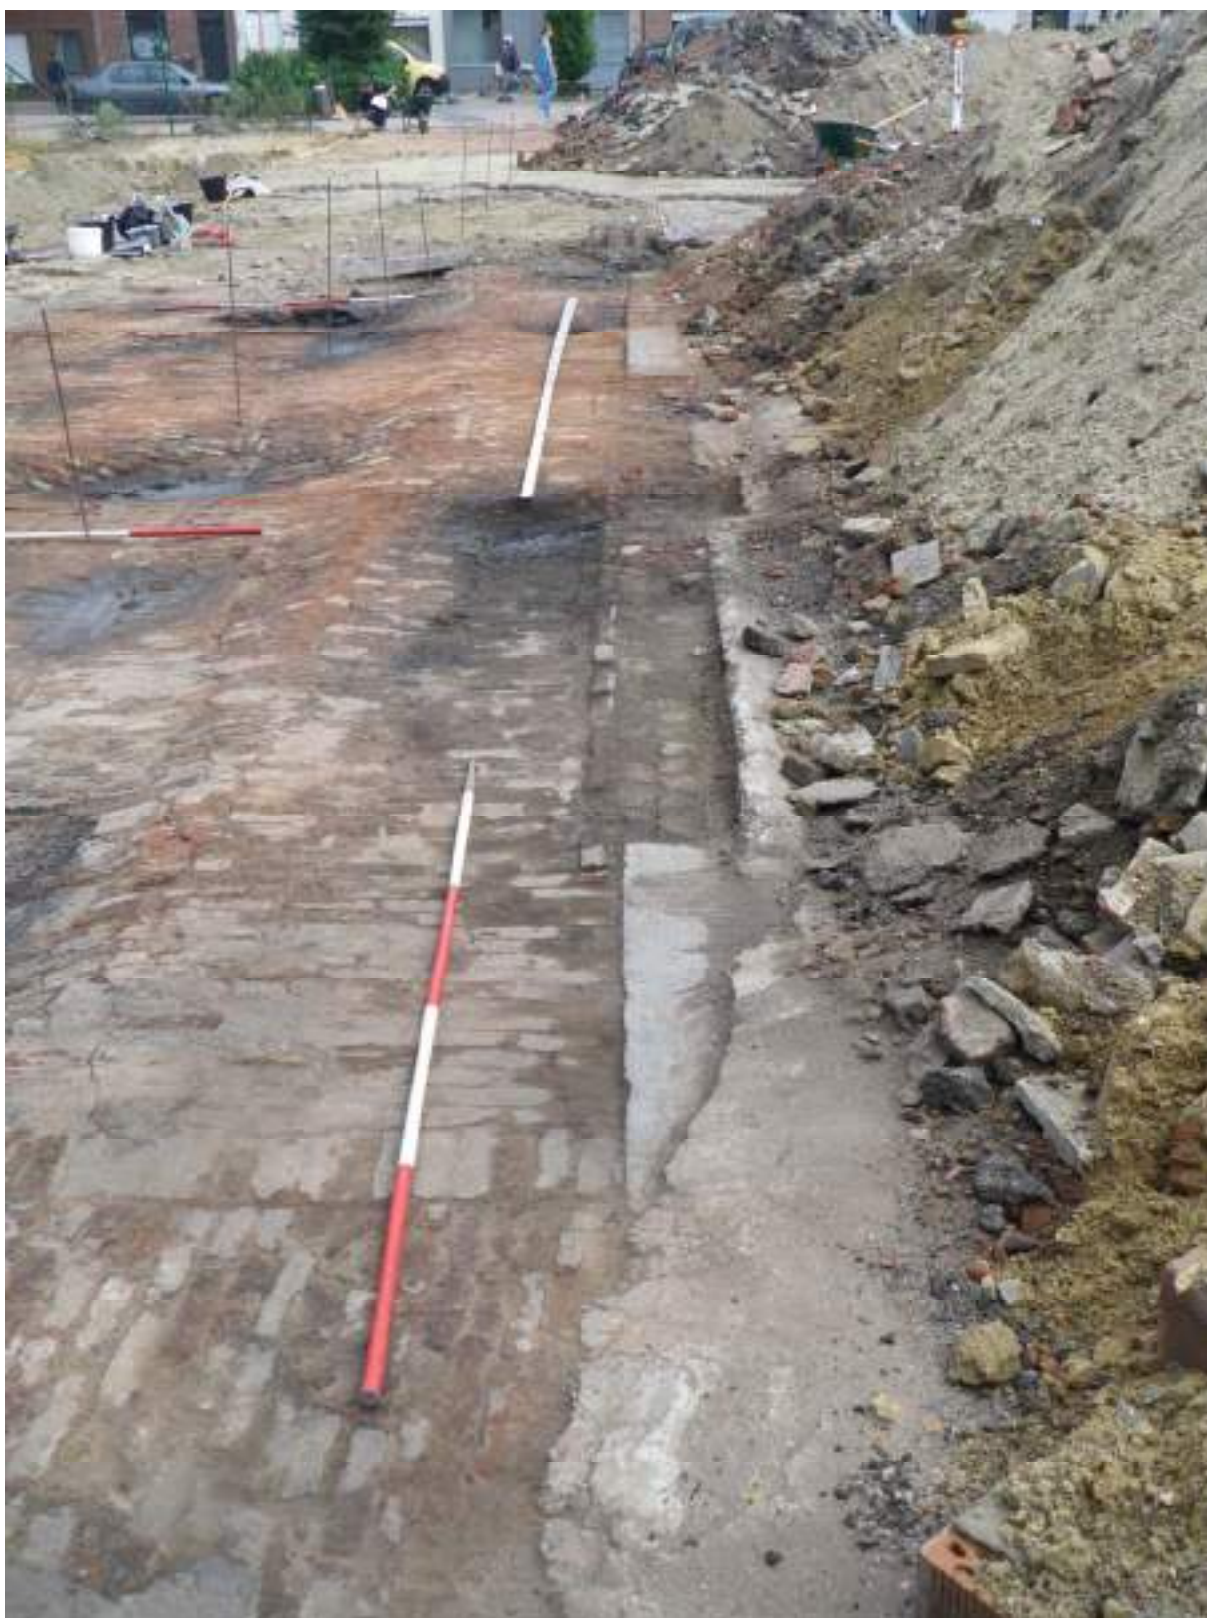
Op het achtererf wordt ook een nieuwe constructie gebouwd. De verschillende muren daar verdwijnen onder een nieuwe baksteenvloer die hoort bij muur 0106. Deze muur is gelijk te stellen met muur 0614 op niveau 1 (zie hierboven). In de muur zitten zandstenen dorpels (0104 en 0105) op een hoogte van resp. 10.25 +TAW en 10.21+TAW. Muur 0106 loopt tot aan de beerput. Muur 0109 op plan 5 is gelijk te stellen aan muur 0631, de zuidkant van de beerput.

Figuur 3.3.7-41: muur 0106 met dorpels 0104 en 0105, gezien vanuit het zuiden

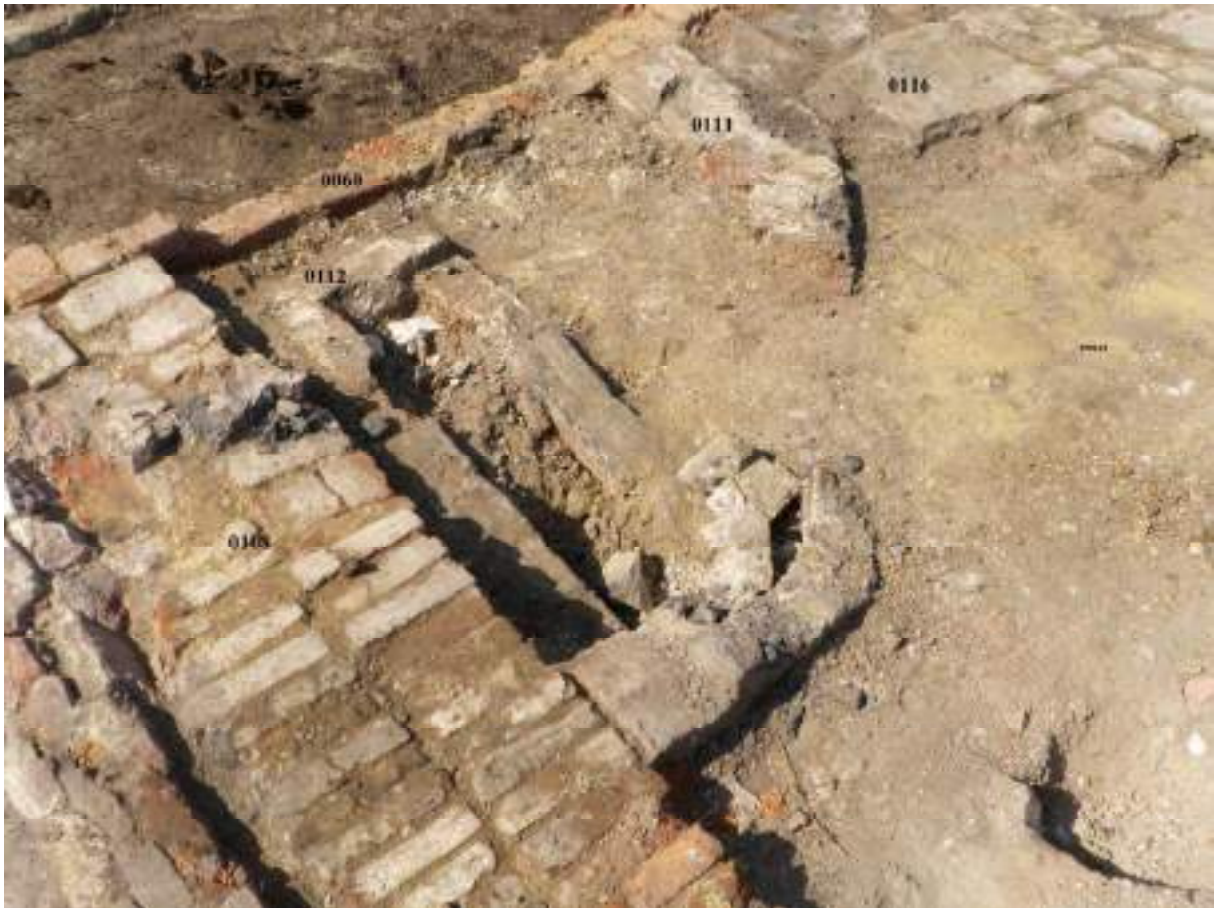
Het is onzeker of het gebouw een voorgevel heeft. Spoor 0108 aan de noordzijde is een dubbele rij bakstenen op hun zij. Deze werd beschreven als een vloer gezien hun patroon. De kalkmortel op de stenen leek eerder het gevolg te zijn van hergebruikte bakstenen met resten mortel op dan van metselwerk. Tegen de noordzijde van het gebouw werd echter een wc-tje gebouwd, waarvan we toch mogen veronderstellen dat het een zijwand heeft. Stond er dan toch een muur aan de noordzijde en werd 0118 verkeerd geïnterpreteerd? Voor alle zekerheid werd 0118 op het plan weergegeven als een muur. Muur 0111 is een muurtje uit gebroken bakstenen, gemetseld met een witte kalkmortel zonder verband. De bewaarde hoogte is 10.07+TAW. 0112 is een gelijkaardige muur. De muren kunnen geïnterpreteerd worden als een wc-tje en bijhorende schuif naar de beerput. Beerput 0560/0559 moet dus nog in gebruik zijn.

Figuur 3.3.7-43: wc-muurtje 0111 en schuif 0112

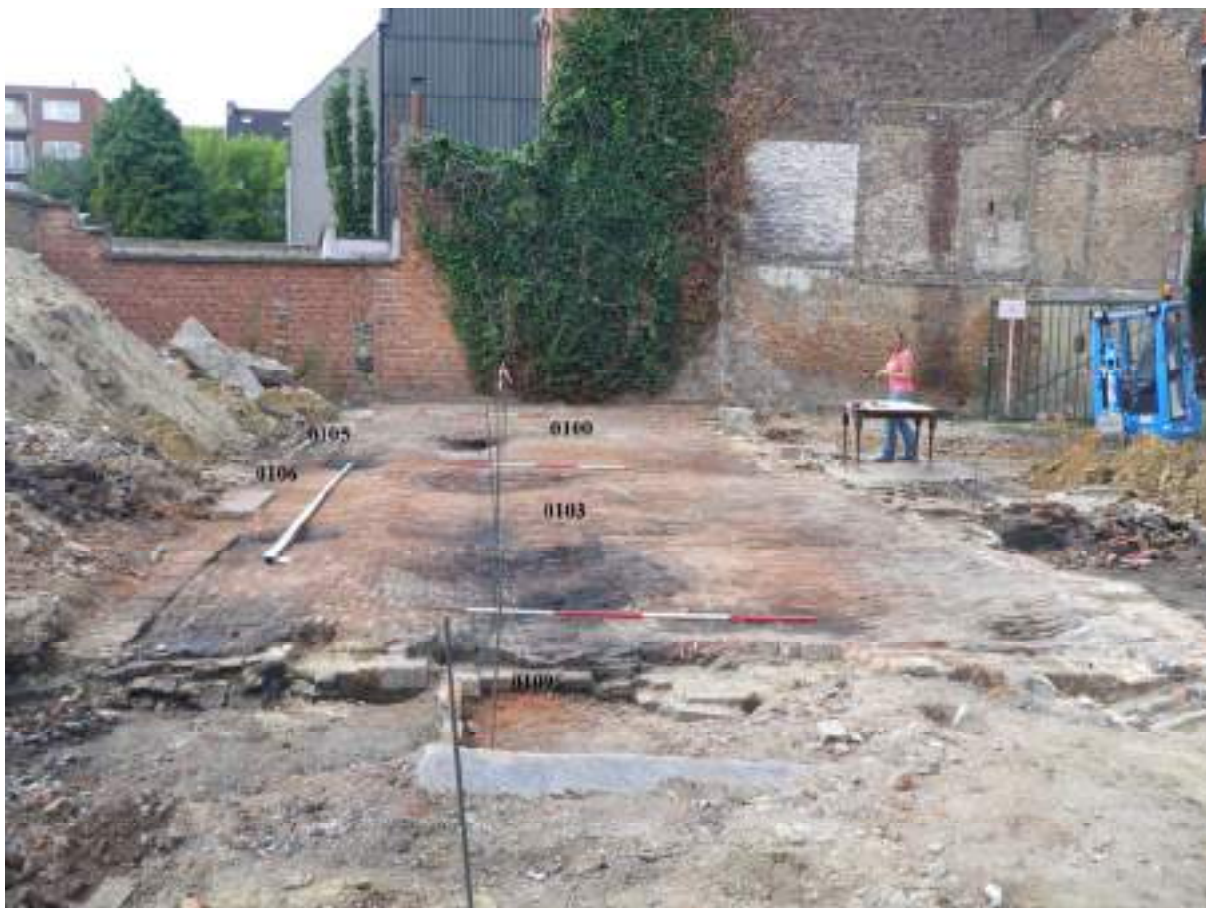
De vloer binnenin het gebouw is een baksteenvloer op een opmaaklaag van geel zand (laag 0102). In het uiterste zuiden ligt een baksteenvloer waarvan de rijen bakstenen haaks op de rooilijn staan (vloer 0100), ten noorden daarvan liggen de rijen baksteen parallel aan de rooilijn (vloer 0103). Op vloer 0103 wijst een restant witte kalkmortel op het bestaan van muur 0107, een binnenmuurtje (baksteenafdrukken in de mortel meten 16x8cm). De hoogte van de vloeren varieert van 10.21+TAW tot 10.04+TAW. De vloer ligt tot tegen muur 0060. De verzakking in de vloer waren opgevuld met steenkool.

Figuur 3.3.7-44: vloer 0100 en 0103, gezien vanuit het noordoosten. De verzakkingen in de vloer waren opgevuld met steenkool

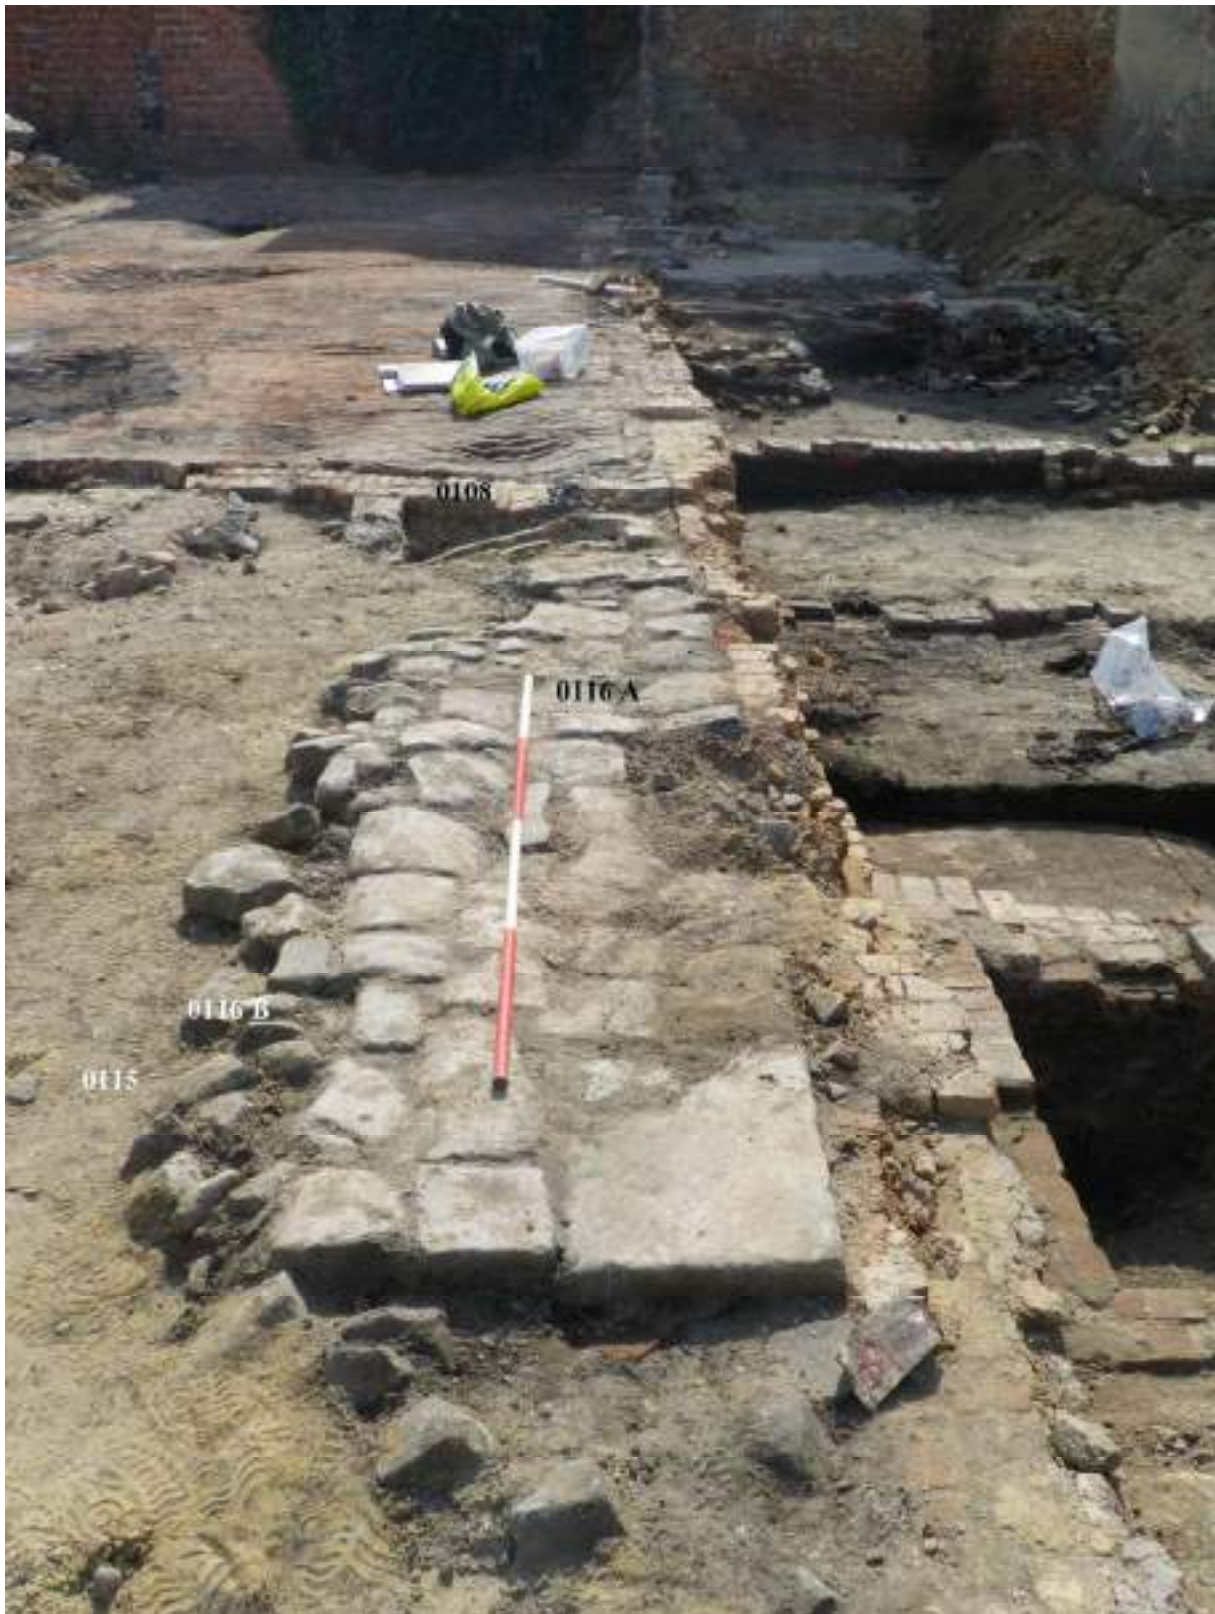
De rest van het erf wordt gekasseid. De kasseitjes hebben verschillende spoornummers gekregen op verschillende plaatsen. 0116 is onderverdeeld in 0116 A en 0116 B. 0116A bestaat uit grotere zandstenen, gebruikt als afboording (bijvoorbeeld naast muur 0060), 0116B bestaat uit kleinere zandstenen kasseitjes. 0116 ligt op laag 0115, een gele zandlaag.

Figuur 3.3.7-46: kasseitjes langs muur 0060, gezien vanuit het noordoosten

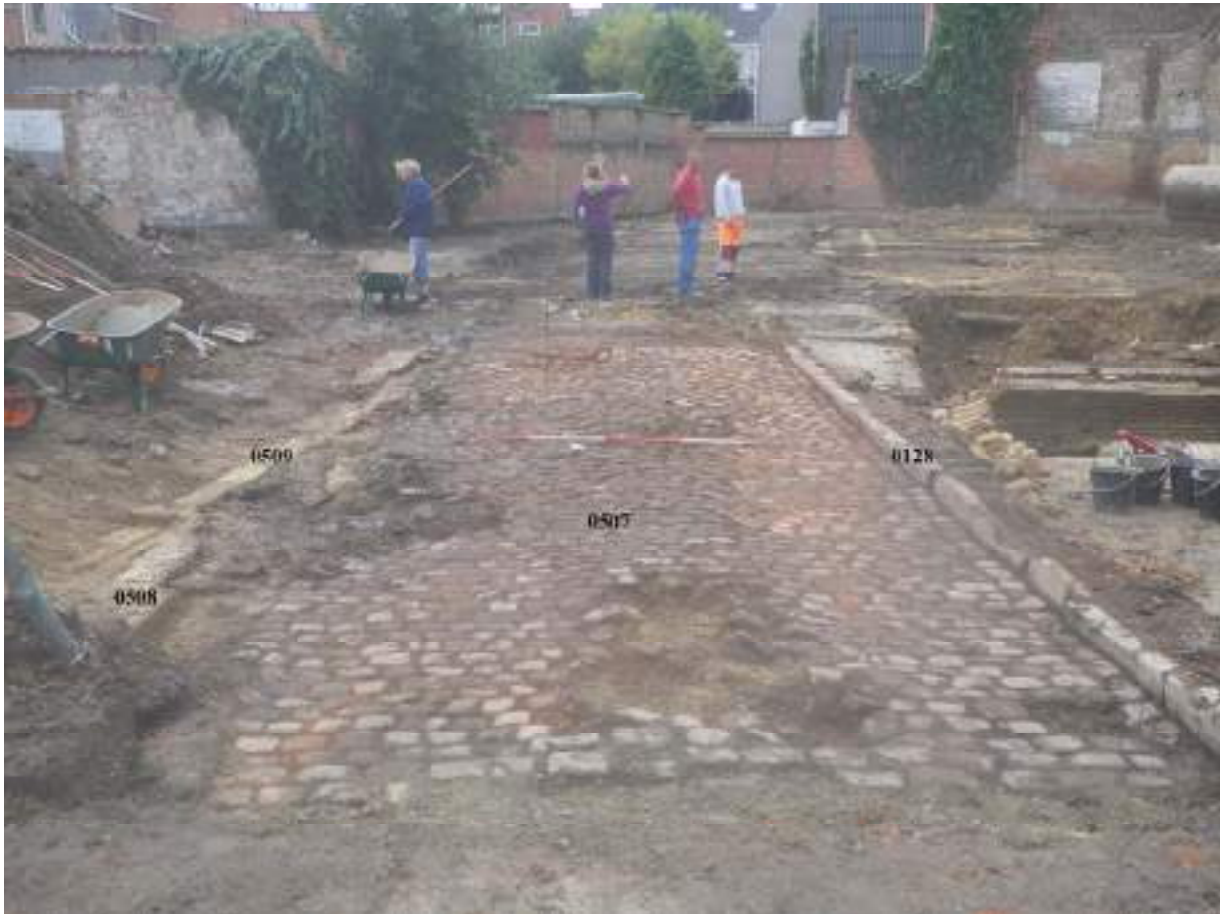
Aan de rooilijn hebben de kasseitjes spoornummer 0507 gekregen, met opmaaklaag 1522. De kasseitjes zijn aan de zijde van muur 0127 afgeboord met blauwe natuursteen. Op een plaats liggen ze net tegen muur 0508. Deze kasseitjes werden zeer snel opgekuist en opgetekend aan de rooilijn, omdat geen tijd voorzien was voor een extra niveau. Tussen het vrijleggen van de kasseitjes na het verwijderen van de betonlaag die

Figuur 3.3.7-47: zicht op de kasseitjes aan de rooilijn, gezien vanuit het noordoosten

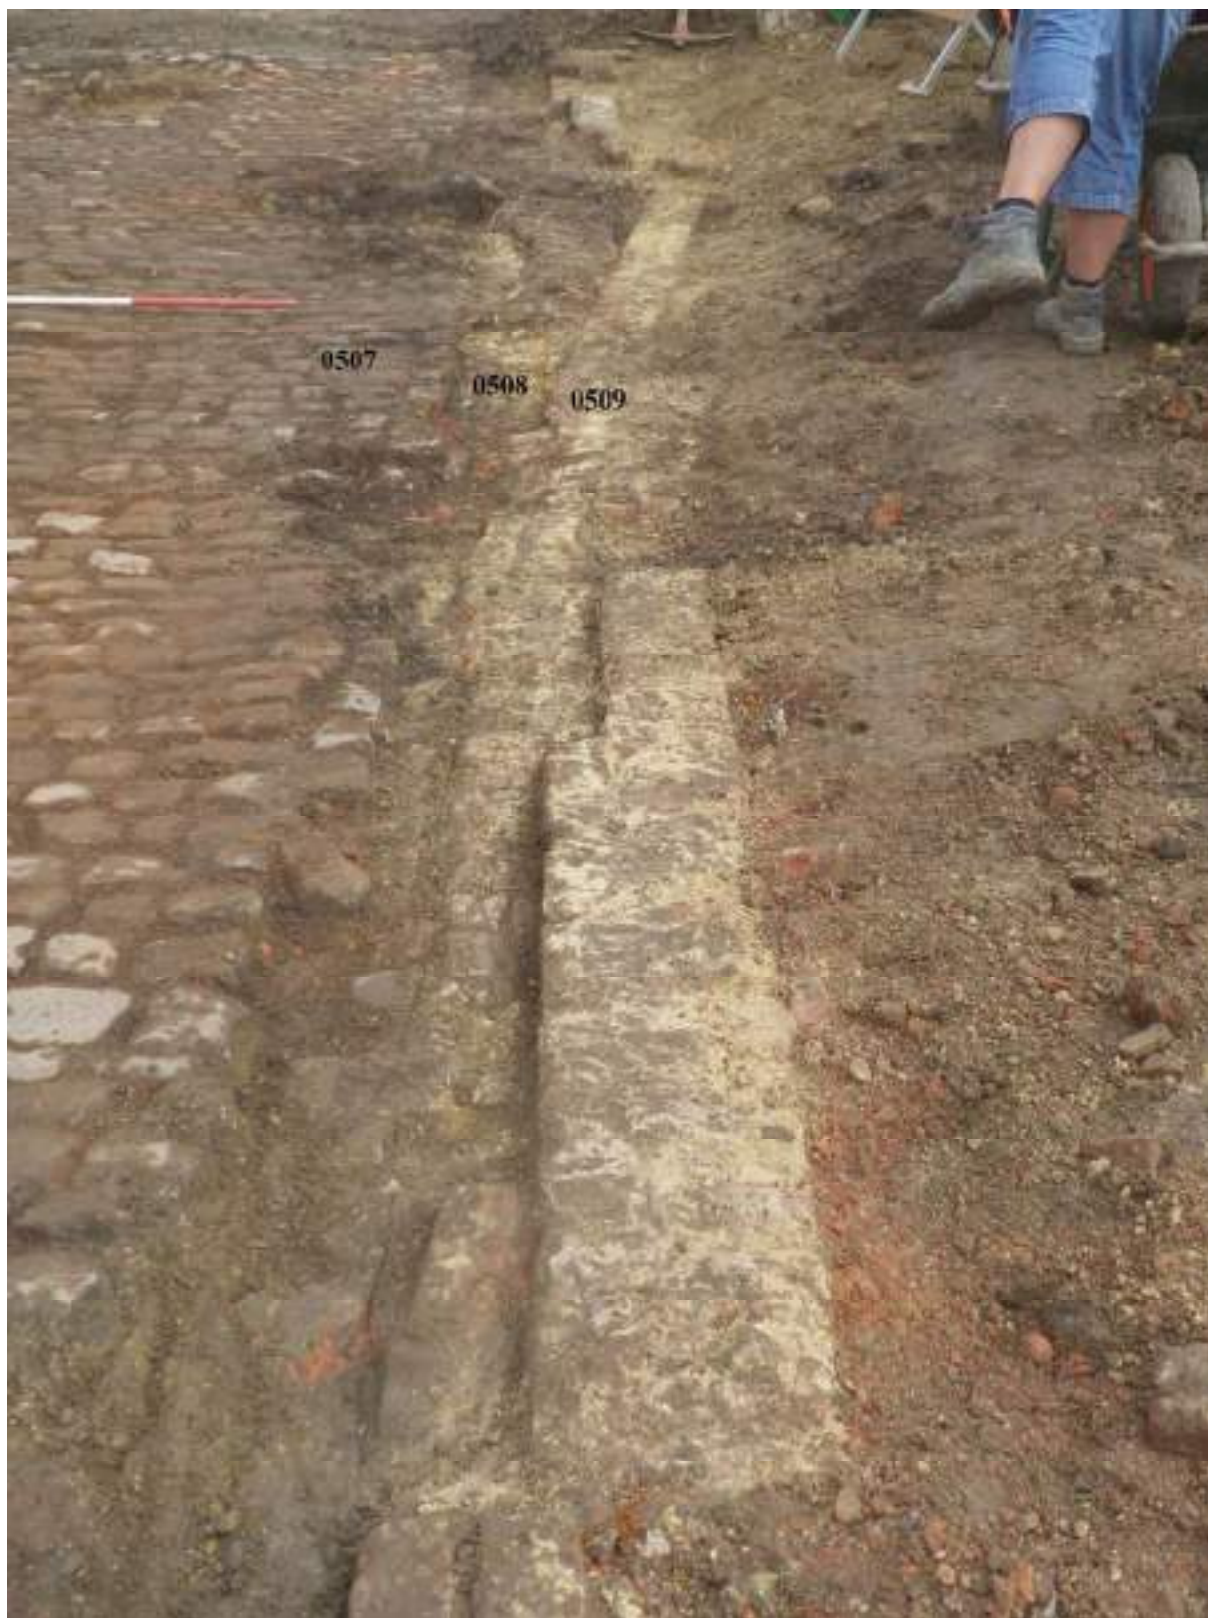
Figuur 3.3.7-48: aansluiting kasseitjes tegen muur 0508, gezien vanuit het zuidwesten

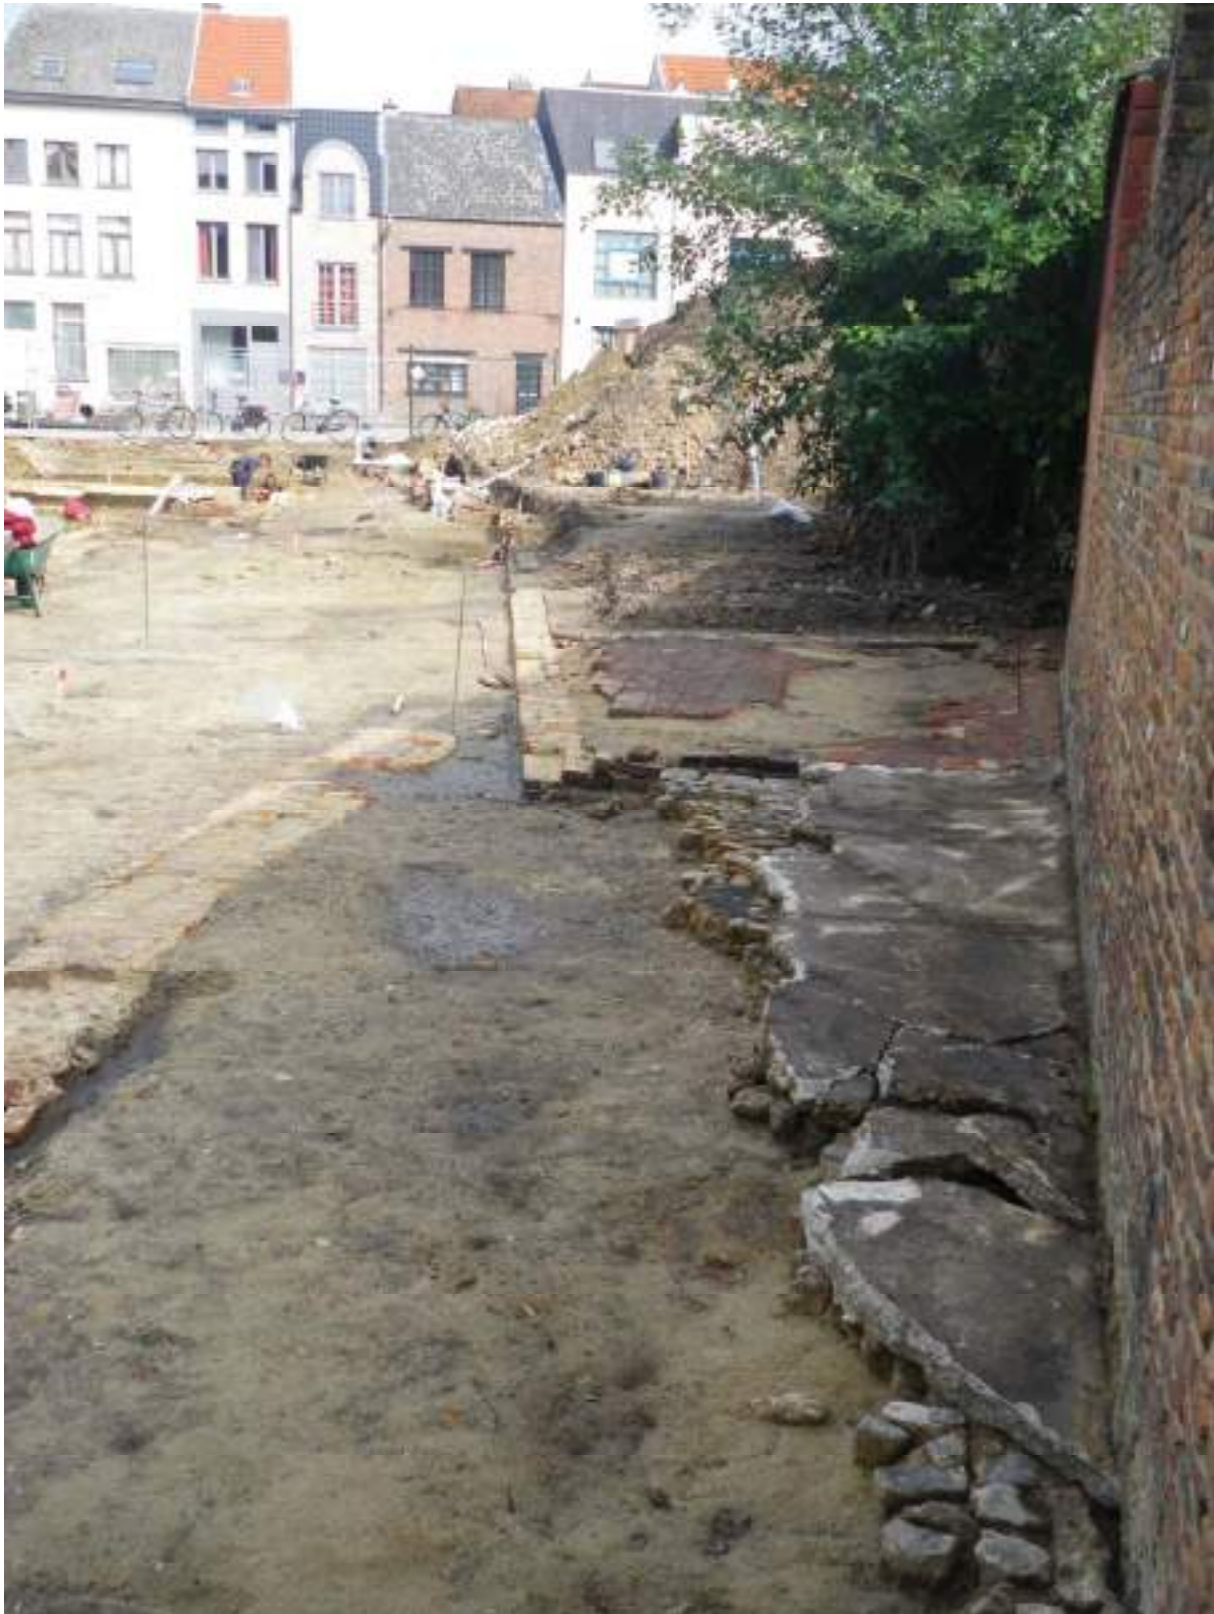
Ten zuiden van de achtergevel in werkput 3 hebben de kasseitjes spoornummer 0583 gekregen (zie plan 14 en 14bis, hoogte 10.15+TAW). Zij liggen in een gele opmaaklaag, laag 0608. De kasseitjes hebben een afboording tegen muur 0585 in de vorm van grotere zandstenen blokken (zie afbeelding hierboven).

Figuur 3.3.7-51: aansluiting van de kasseitjes (0583) tegen het achterhuis in werkput 3

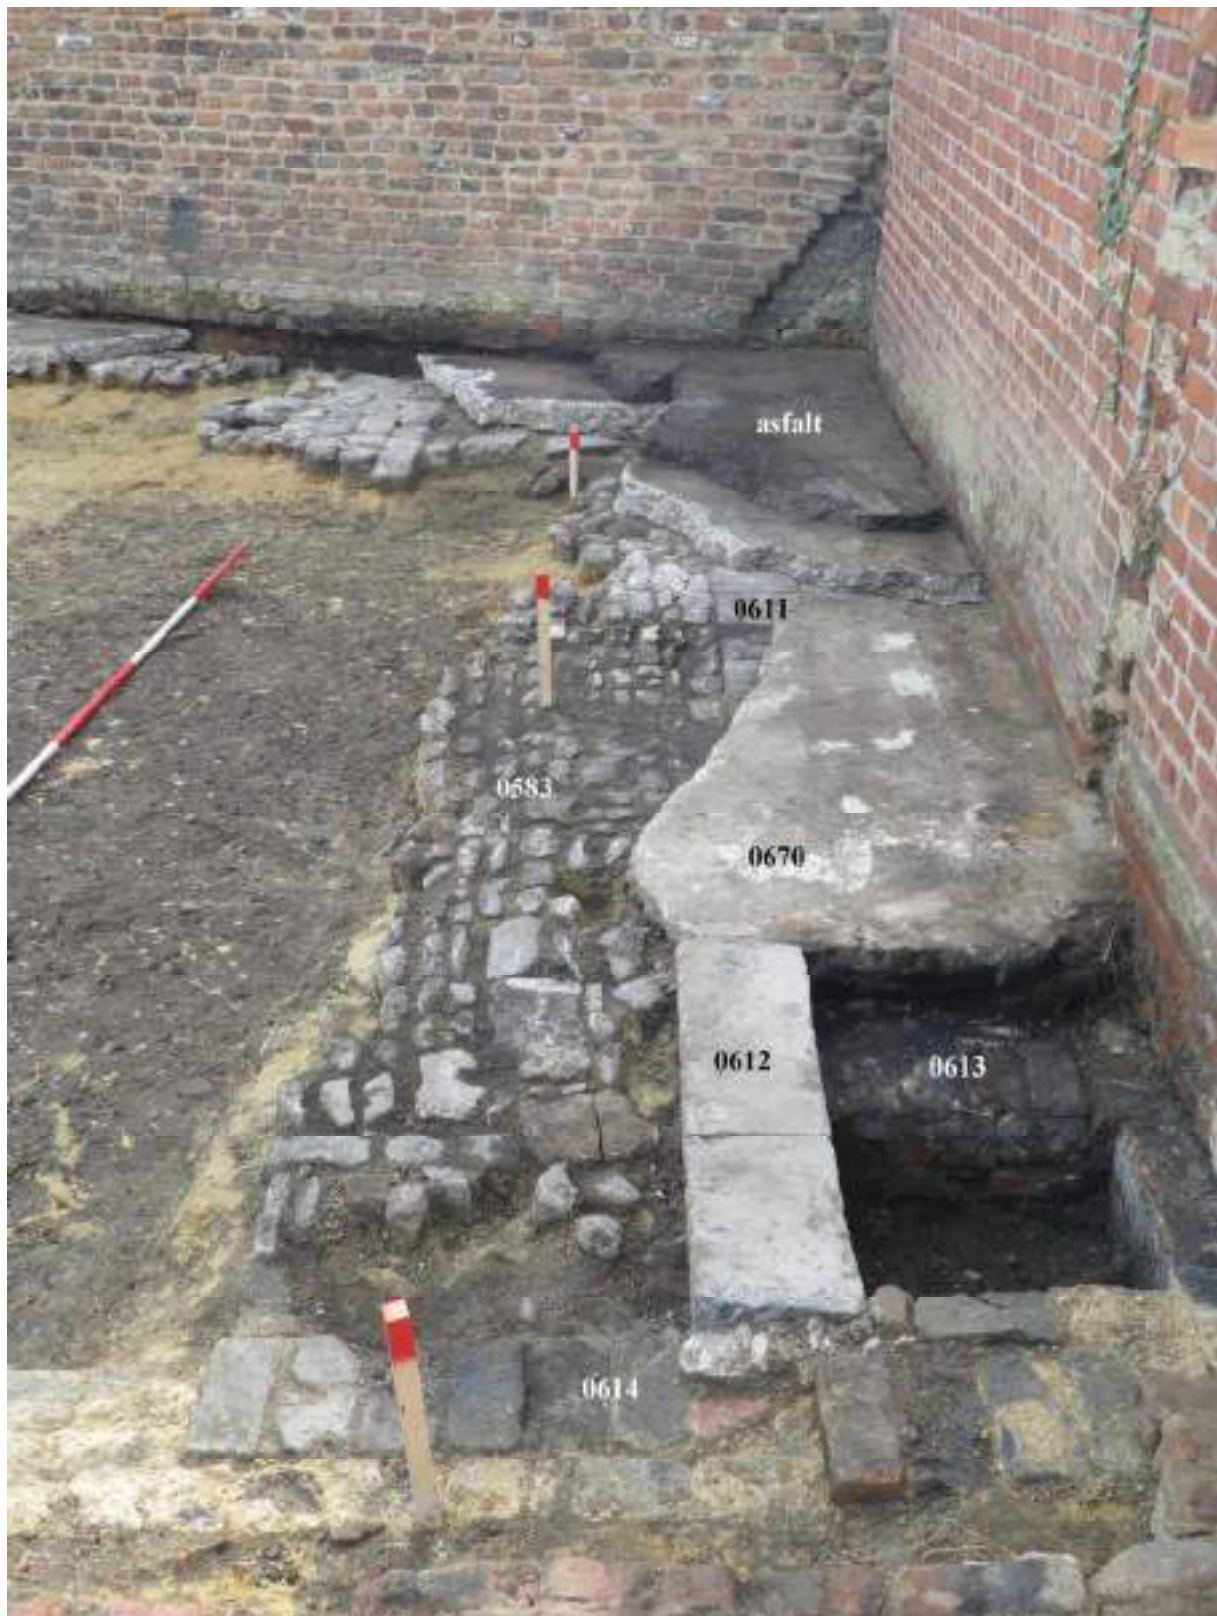
In het uiterste zuiden van de werkput grenzen de kasseitjes aan een tegelvloertje. De zwarte tegels meten 20x20cm en zijn in steens verband gelegd en gevoegd met donkergele kalkmortel. Grenzend aan perceelsmuur 0614 ligt een gemetseld bakstenen putje (rioolput?). Het bestaat uit muur 0613 (plan 14B, hoogte 10.20+TAW). Deze muur en de binnenzijde van muur 0614 binnenin 0613 is gepleisterd. 0612 is een natuursteen

(arduin?) die bovenop 0613 gelegd is (plan 14bis, hoogte 10.30+TAW). Deze steen ligt op dezelfde hoogte als de asfaltlaag en is mogelijk een latere toevoeging. Het putje is gevuld met laag 0615, donkergrijsbruin zand met wat baksteenresten en moderne materialen zoals aluminiumfolie, piepschuim enz.

Figuur 3.3.7-52: zicht op het uiterste zuiden van het erf, gezien vanuit het westen

Onder de kasseitjes bevinden zich nog een aantal ondergrondse constructies (zie plan 13). Goot 0532 volgt dezelfde oriëntatie als muur 0508 en geeft uit in putje 0534 (met aanleg sleuf 0533 en vulling 0534, weergegeven op afbeelding hierboven). De goot helt af in de richting van het zuiden. Iets verder naar het zuiden ligt putje 0540 (met aanleg sleuf 0539 en vulling 0541). Ten westen daarvan ligt muur 0527, mogelijk ook een bezinkputje (niet verder onderzocht). Mogelijk gaven zij uit in de nabijgelegen beerput (dichtgemetselde gang)?

Verder op het erf, lag ook nog een rioleringsbuis in ceramiek (met interface van funderingssleuf 0625 en vulling 0624) die uitgaf in de grote beerput, 0559/0560, zie plan 13 en afbeelding hierboven. Deze is dus nog steeds in gebruik. De stookolievervuiling die zich in deze beerput bevond, wijst ook op een gebruik tot in de 20<sup>ste</sup> eeuw. Mogelijk is hij langs deze weg in de beerput beland....de beerput wordt uiteindelijk volgestort met laag 0114.
