### 3.3.5 Baksteenbouw middeleeuwen

### 3.3.5.1 Werkput 2

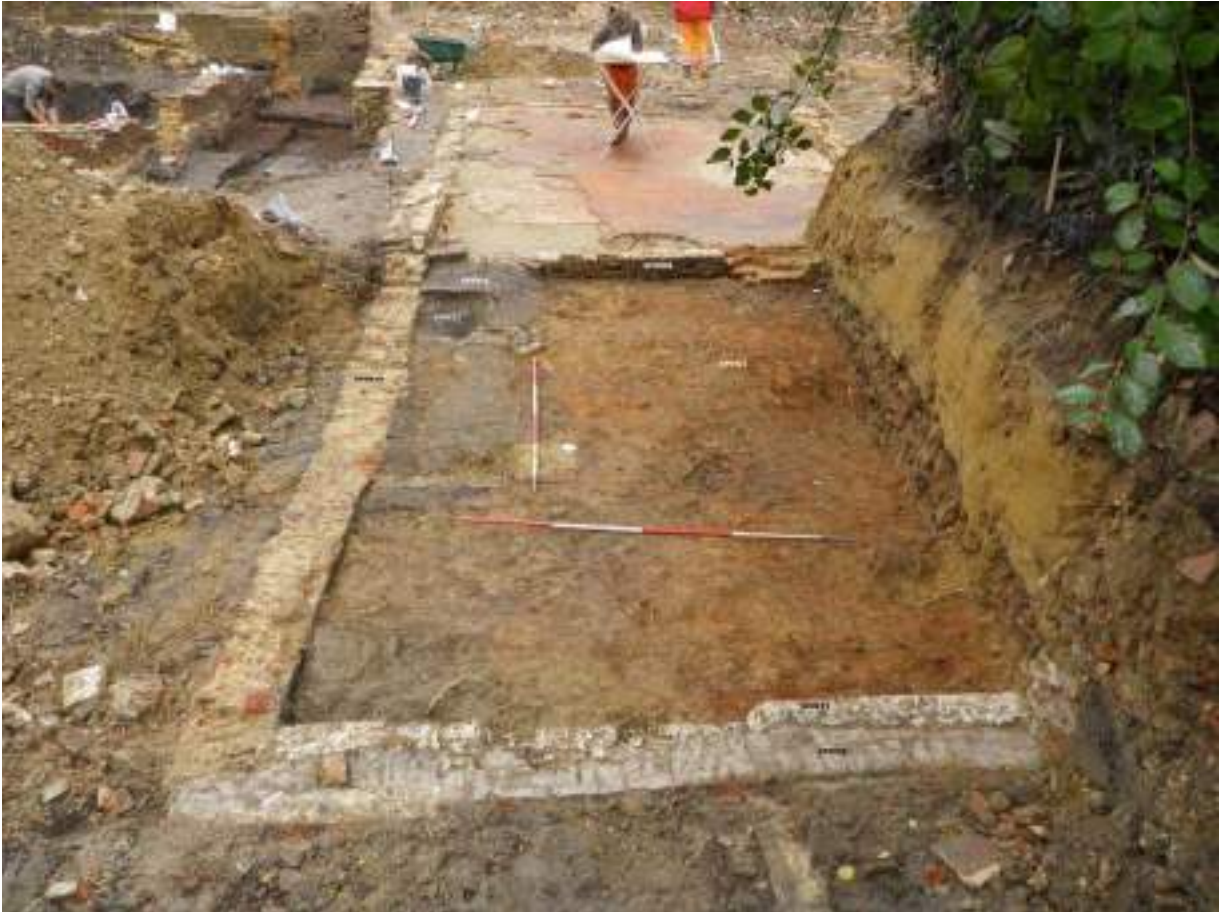
Er wordt een dikke laag geel zand gestort bovenop bestaande vloeren (zie hoofdstuk 16<sup>de</sup> eeuw-1824) en er komen nieuwe muren en nieuwe vloeren. Deze gele laag is spoor 0904 (zie profiel 13, hoogte ca 9.83+TAW) en correspondeert mogelijk met laag 0678 in profiel 11B (werkput 2).

Figuur 3.3.7-57: laag 0904 (geel zand in het profiel), gezien vanuit het zuiden

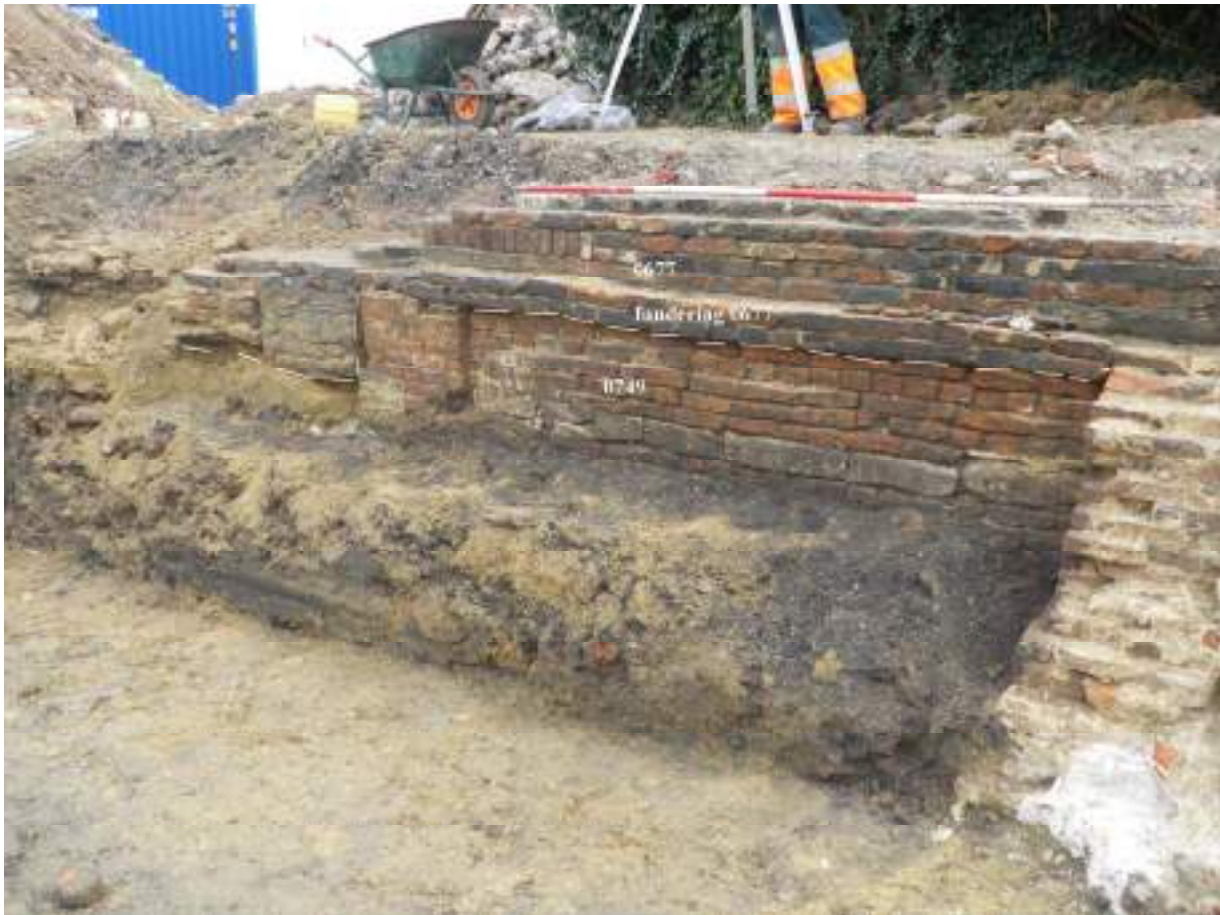
Muur 0677 (zie plan 21 en profiel 11B) is een bakstenen muur (afmetingen niet genoteerd), gemetseld met cement in een kruisverband. De bewaarde hoogte is 9.99+TAW, de versnijding ligt op 9.78+TAW. Deze muur staat bovenop een oudere westgevel van het achterhuis. Wat er ten zuiden van deze muur ligt, is onduidelijk. Muur 0584 lijkt een jongere toevoeging te zijn.

Figuur 3.3.7-59: Muur 0677 bovenop muur 0749, gezien vanuit werkput 2

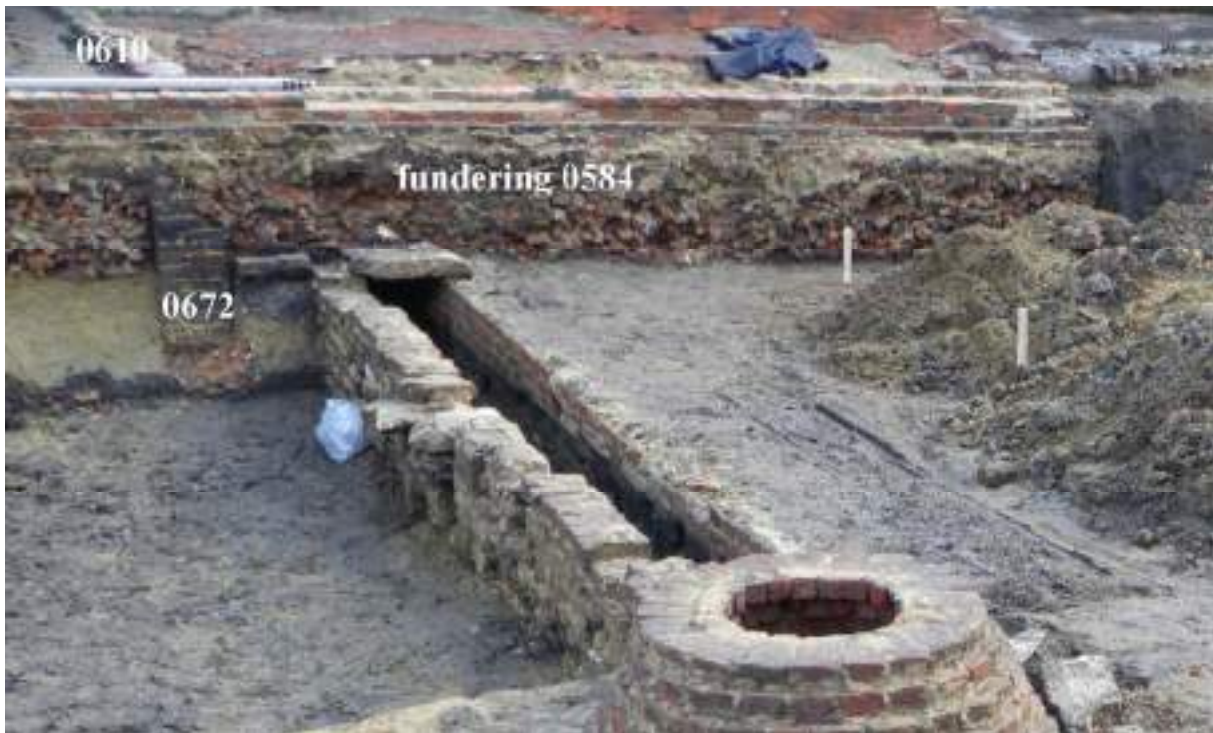
Muur 0610 bestaat uit gereduceerde grijze baksteen (afmeting niet genoteerd), gemetseld met lichtgele kalkmortel in een halfsteens verband. De bewaarde hoogte is 9.99+TAW. In profiel 11B is een gelijkaardige muur (muur 0672 genoemd) eveneens zichtbaar. De muur is recht afgewerkt en lijkt geen hoek te maken. Mogelijk stond hij iets meer oostelijk in verband met muur 0610? Hij is overbouwd door muur 0584. Het is onduidelijk of er hier een zijgevel aanwezig was. Mogelijk is de achterste kamer open naar werkput 2 toe?

Figuur 3.3.7-60: zicht op muur 0672 en 0584 vanuit werkput 2 (profiel 11B)

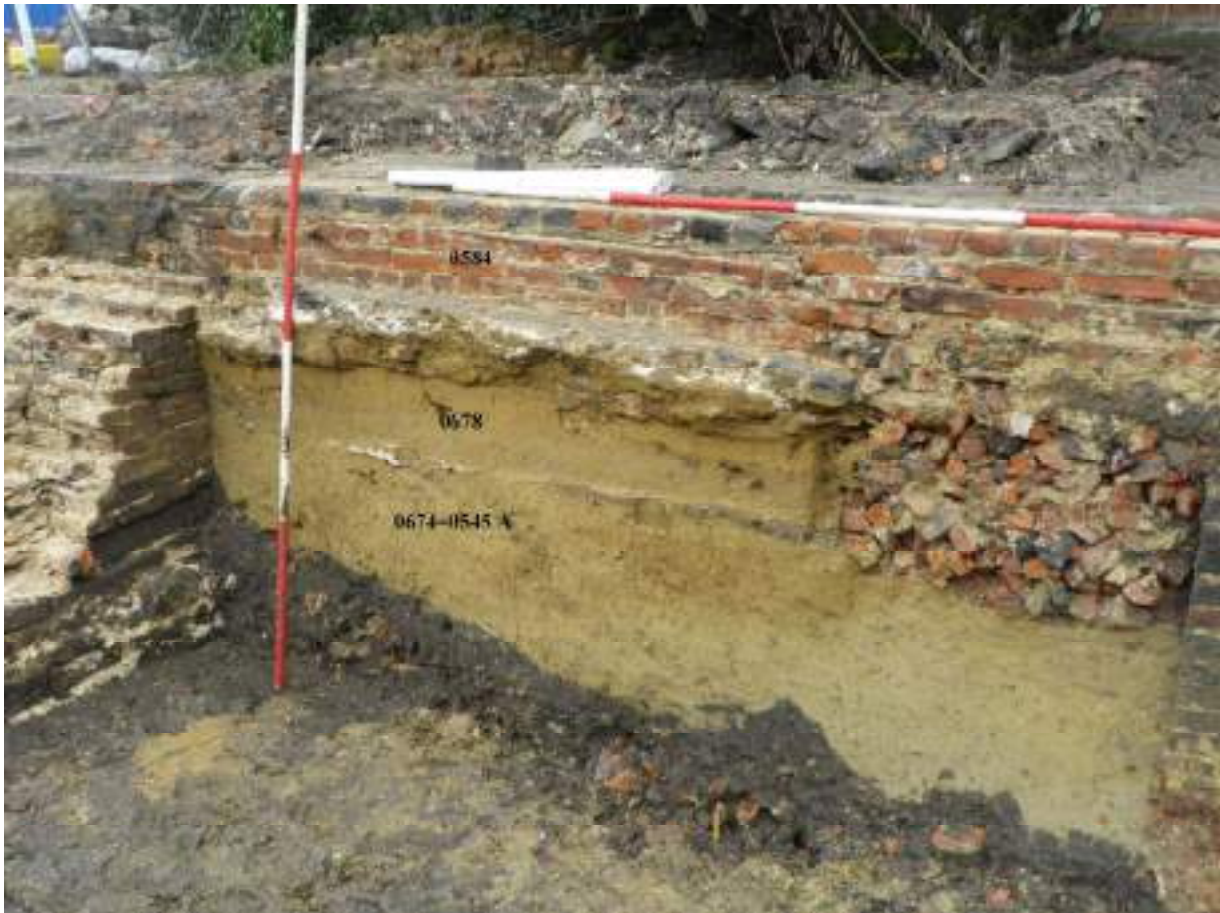
De laatste aanpassingen aan het achterhuis staan opgetekend op plan 14. Muur 0584 (plan 21, plan 14, profiel 11B, bewaarde hoogte 10.01+TAW, versnijding op 9.96+TAW) is gemetseld met donkergele kalkmortel in een kruisverband, baksteenafmetingen niet genoteerd. Er zijn enkele gereduceerde grijze bakstenen in verwerkt. Zoals te zien in profiel 11B is dit een deels nieuwe uitbreiding van het achterhuis.

Figuur 3.3.7-66: zicht op muur 0584, gezien vanuit werkput 2 (profiel 11B)

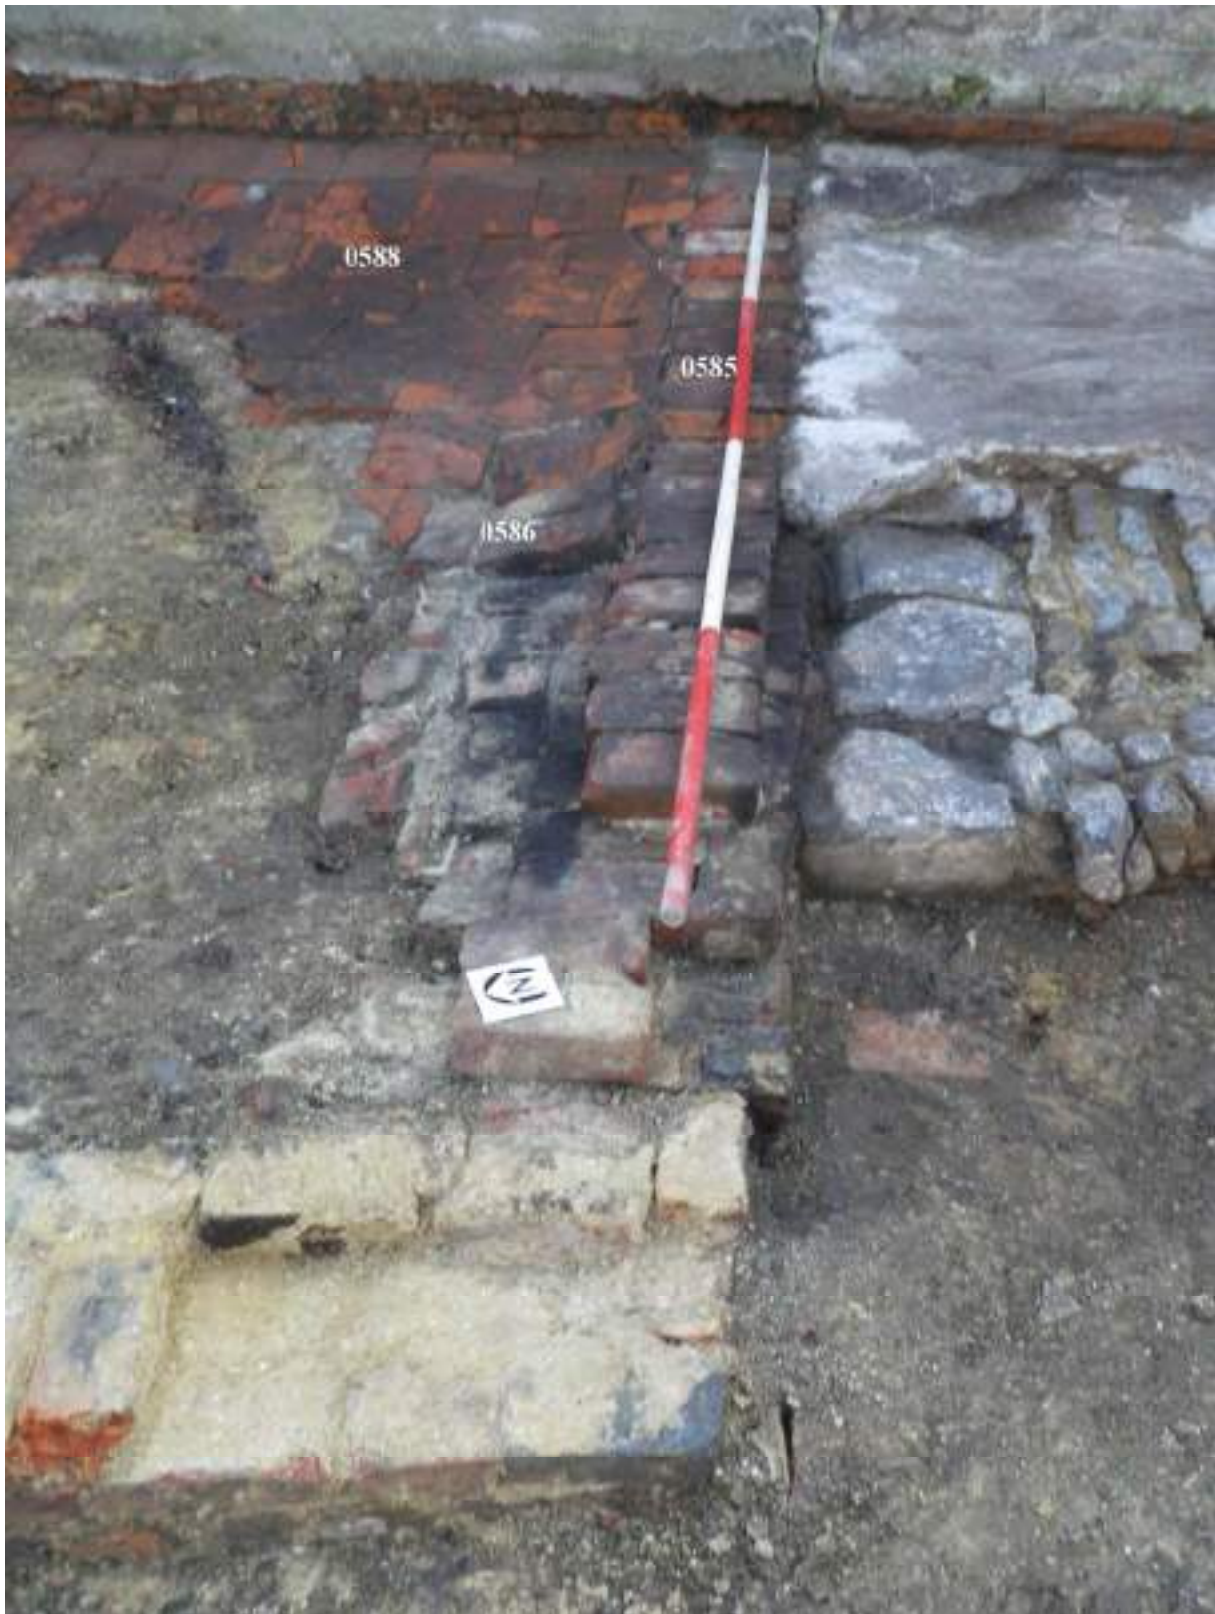
De nieuwe achtergevel wordt gevormd door muur 0585, een bakstenen muur (bakstenen 18x8x4.5cm), gemetseld in lichtgele kalkmortel (lichtjes grijs) in een kops verband. De bewaarde hoogte is 10.19+TAW, het versnijding ligt op 10.13+TAW. De muur lijkt los tegen 0584 te staan. Tegen de muur aan staat een schouw gemetseld, met dezelfde kalkmortel, muur 0586 (bewaarde hoogte 10.16+TAW).

Figuur 3.3.7-67: schouw 0586

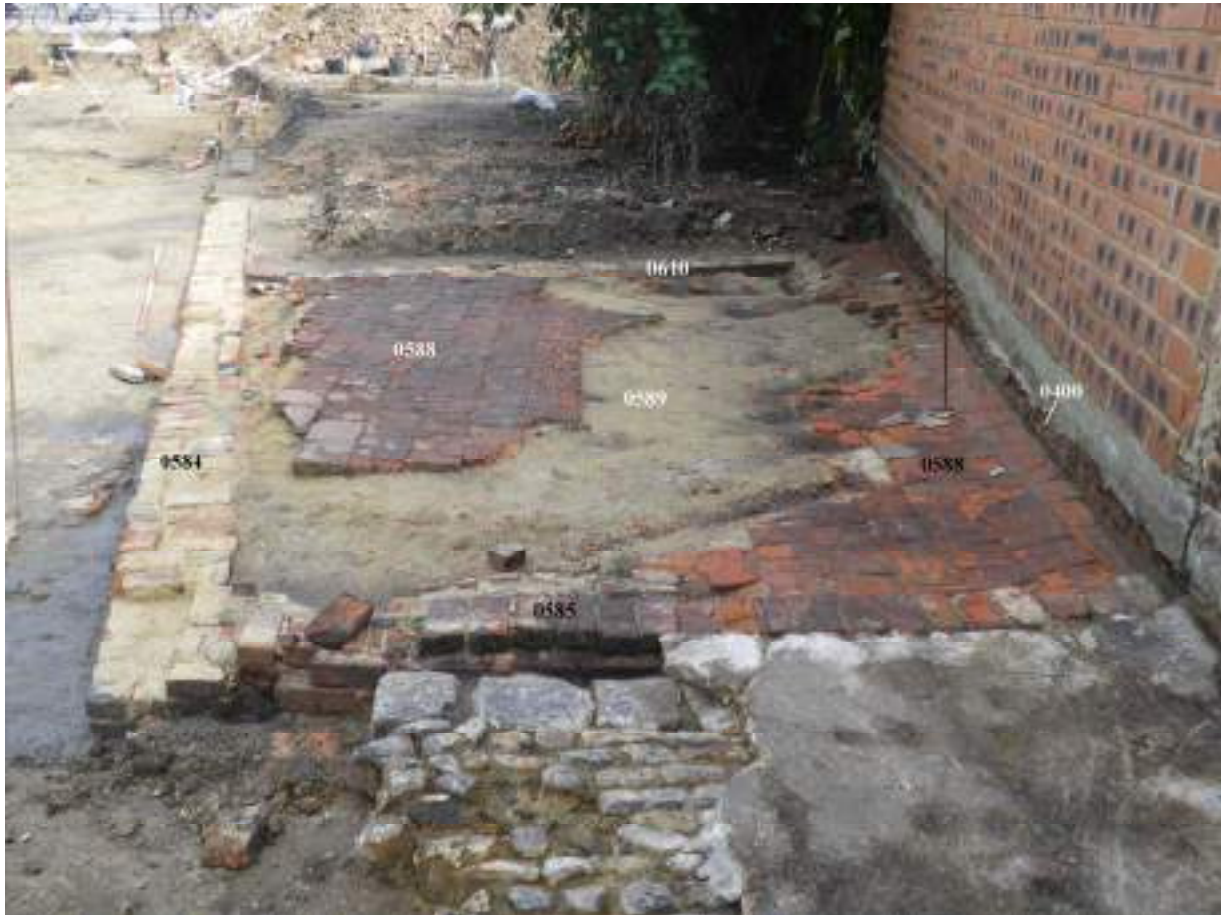
In de kamer ligt een tegelvloer, 0588, met tegels van 16x16cm en gevoegd met een lichtgele kalkmortel. De hoogte is 10.16+TAW. De tegels liggen in een halfsteens patroon. Onder de tegels ligt een opmaaklaag van geel zand, laag 0589. Delen van de vloer lijken verbrand te zijn.

De vloer ligt tot tegen muur 0600, die de grens vormt met werkput 5. Rond de risaliet van de muur is er een herstelling in de vloer zichtbaar, vloer 0590 in baksteen. In de rest van het achterhuis zijn geen vloeren bewaard uit deze periode.

Figuur 3.3.7-68: vloer 0588 en opmaaklaag 0589. Op de voorgrond kasseitjes 0583, gezien vanuit het zuiden

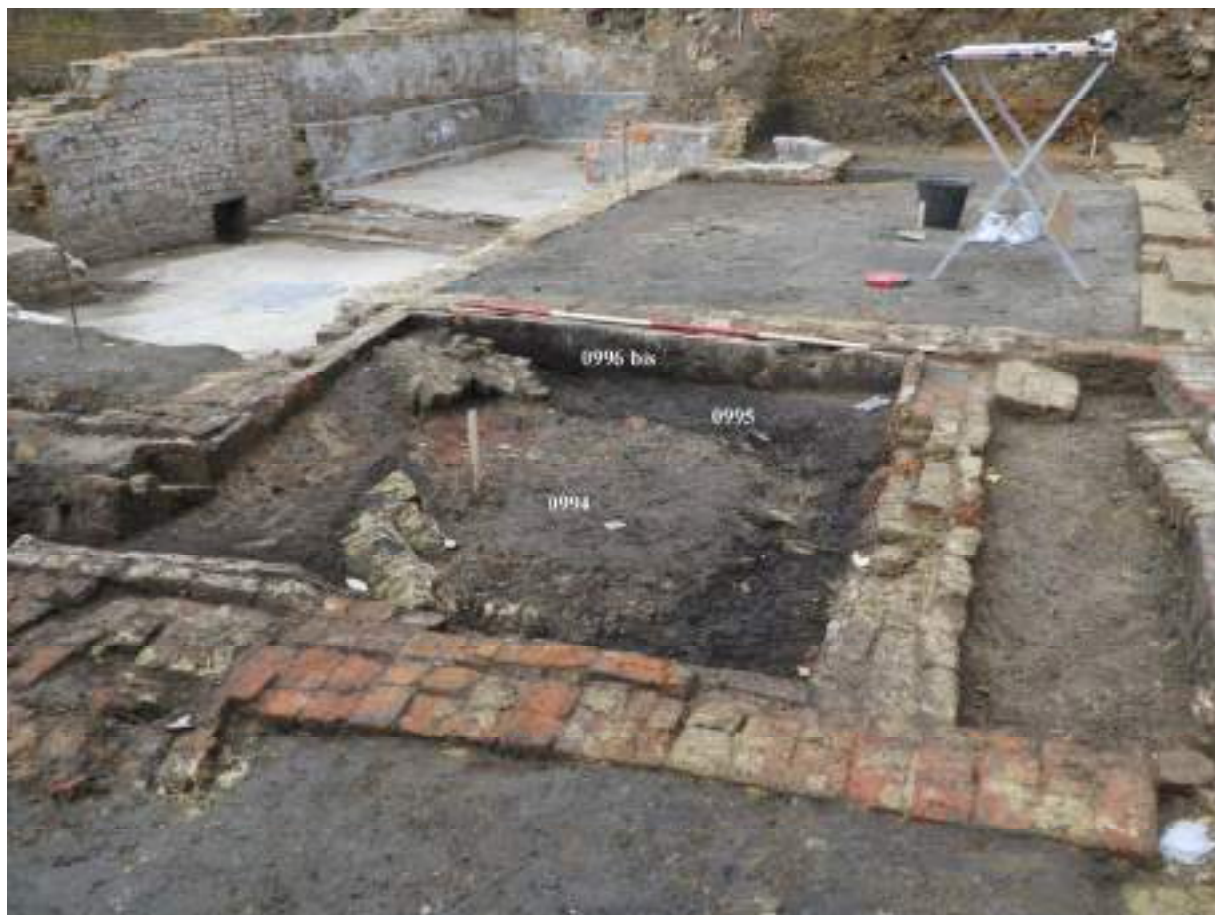
Beerput 0996 blijft in gebruik. Hij wordt echter gecementeerd (nieuwe kuip in gestoken? Spoornummer 0996 bis). Beervulling 0995 bevatte vondsten uit de 19<sup>de</sup> en 20<sup>ste</sup> eeuw, waaronder industrieel wit aardewerk en plastic knopen en kralen.... Laag 0994 is de afbraaklaag van het gewelf dat neergeslagen is in de beerput.

Figuur 3.3.7-69: algemeen zicht op beerput met vulling 0995, gezien vanuit het zuiden

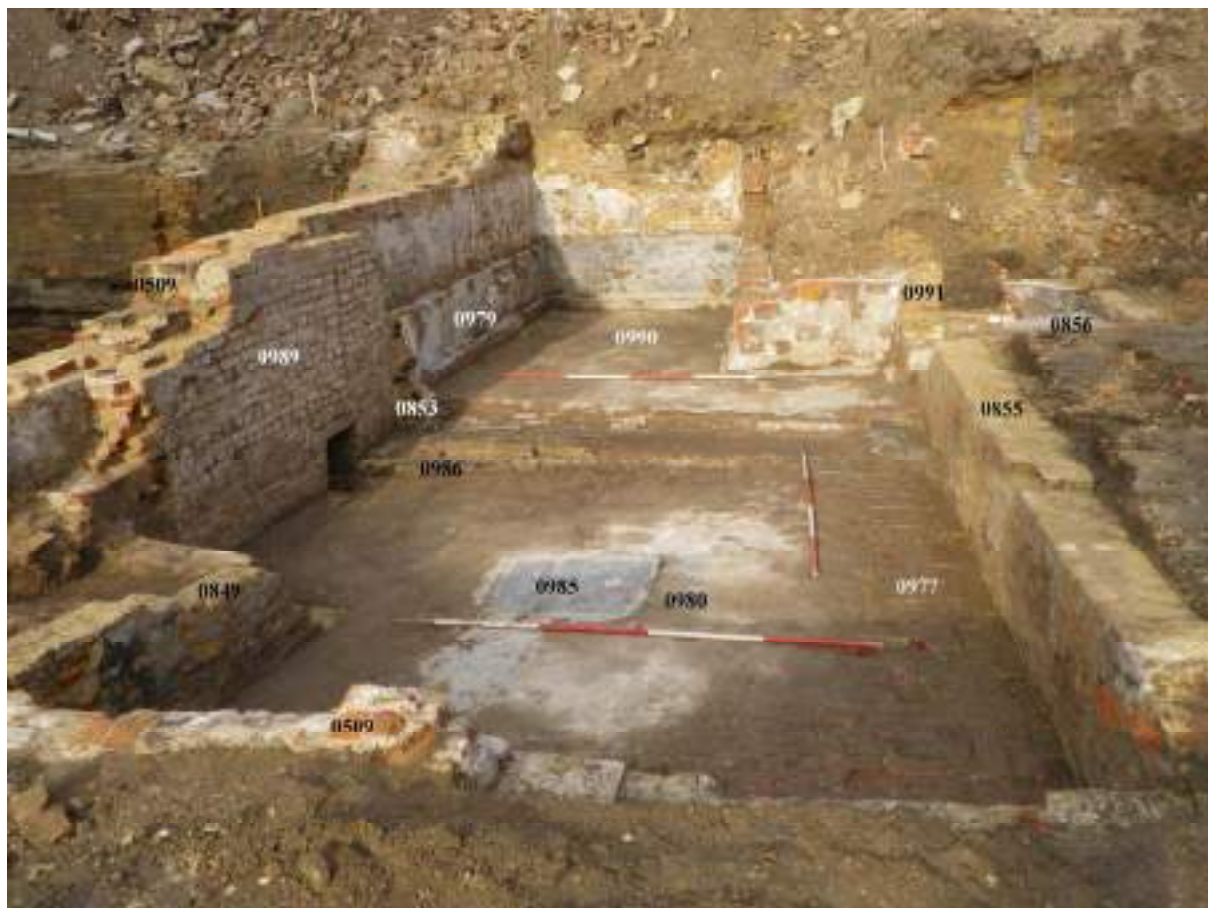
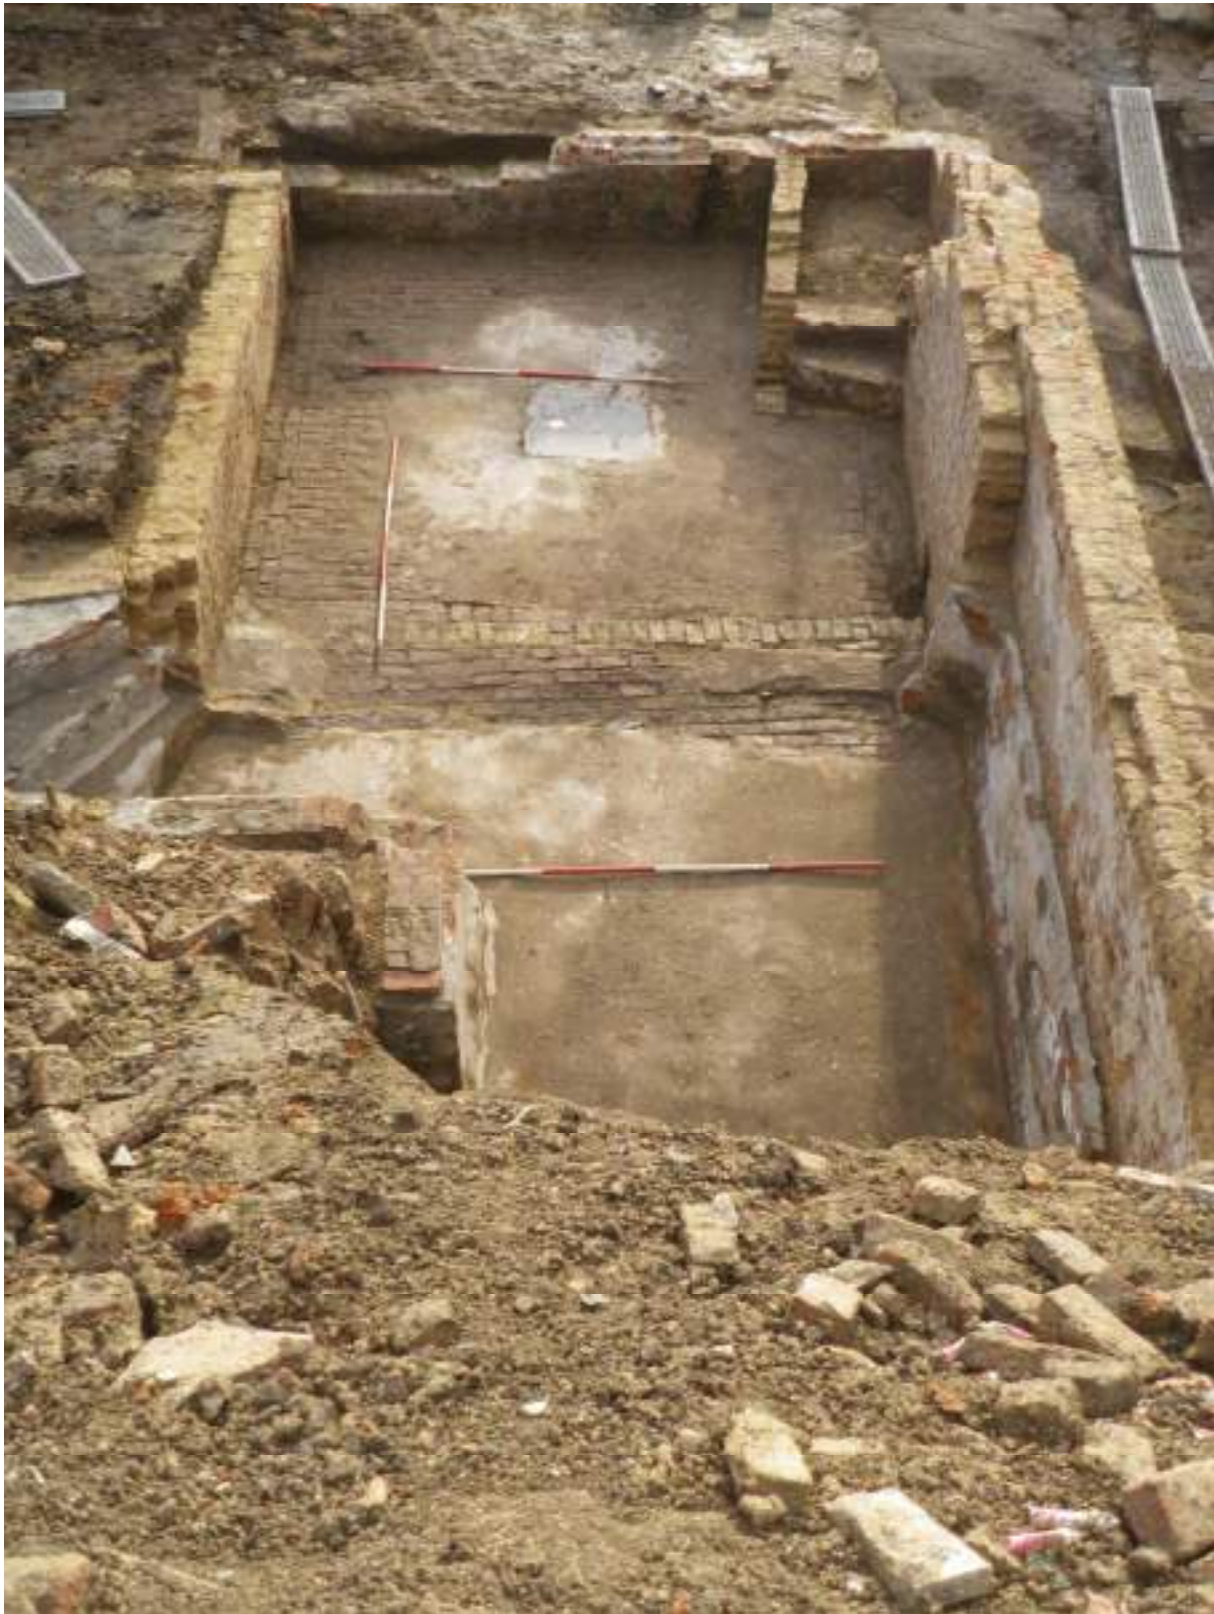
Van muren 0833 en 0855 wordt in een latere fase een kelder gemaakt door de grondbogen dicht te metselen. Mogelijk hangt dit samen met de bouw van 0509 bovenop 0833. Het gewelf met spoornummer 0837 bestaat uit bakstenen (afmetingen niet genoteerd) en is gemetseld met een lichtgele kalkmortel.

Figuur 3.3.7-71: kelder, gezien vanuit het zuidwesten

Figuur 3.3.7-72: kelder, gezien vanuit het noordoosten

De kelder heeft twee toegangen. Het trapgat aan de oostzijde bestaat uit een wenteltrap (muur trapgat 0857 en trap 0856). 0857 bestaat uit baksteen (18x8x4cm) en is gemetseld met lichtgele kalkmortel in een kruisverband. De trap bestaat uit baksteen met natuursteen en is een latere vervanging van de originele trap (?).

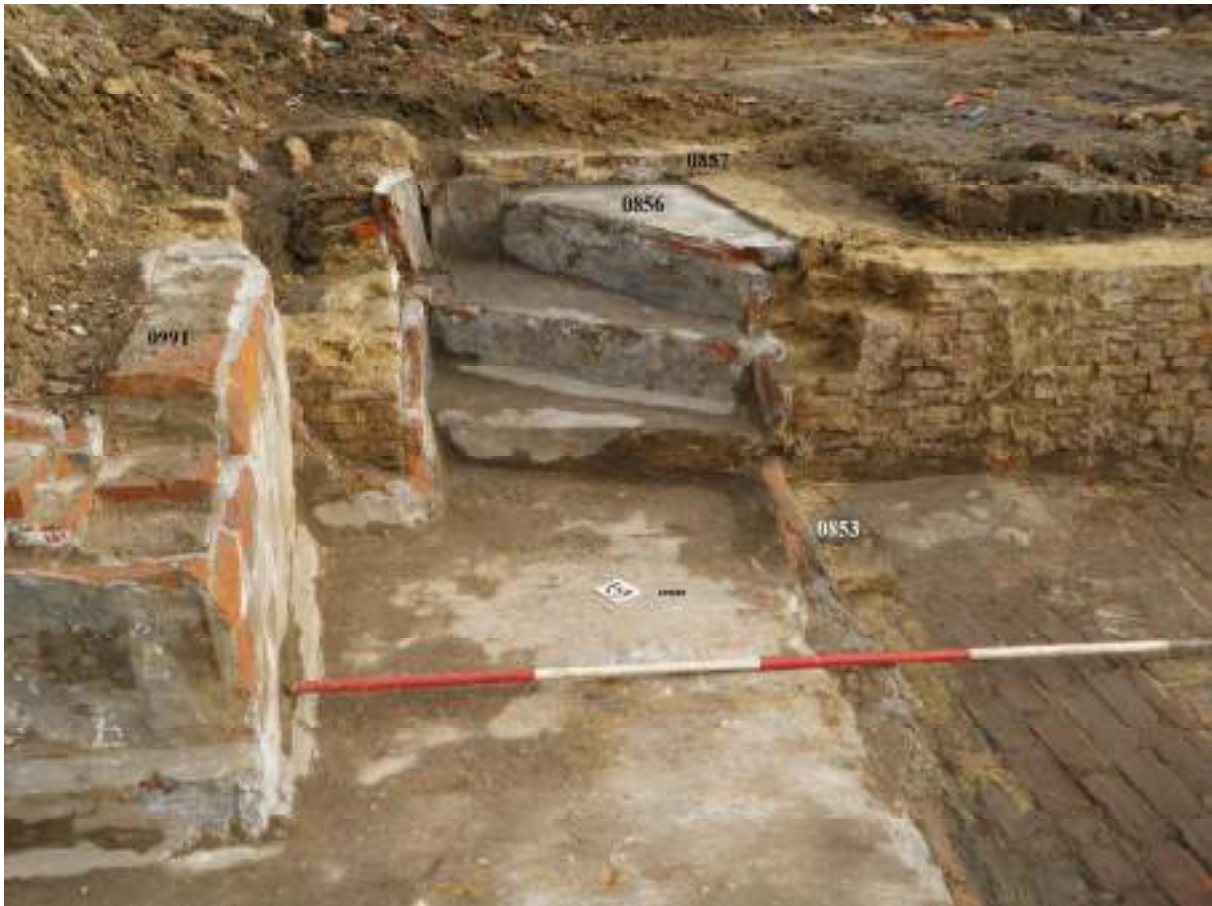
Figuur 3.3.7-73: algemeen zicht op oostelijk trapgat

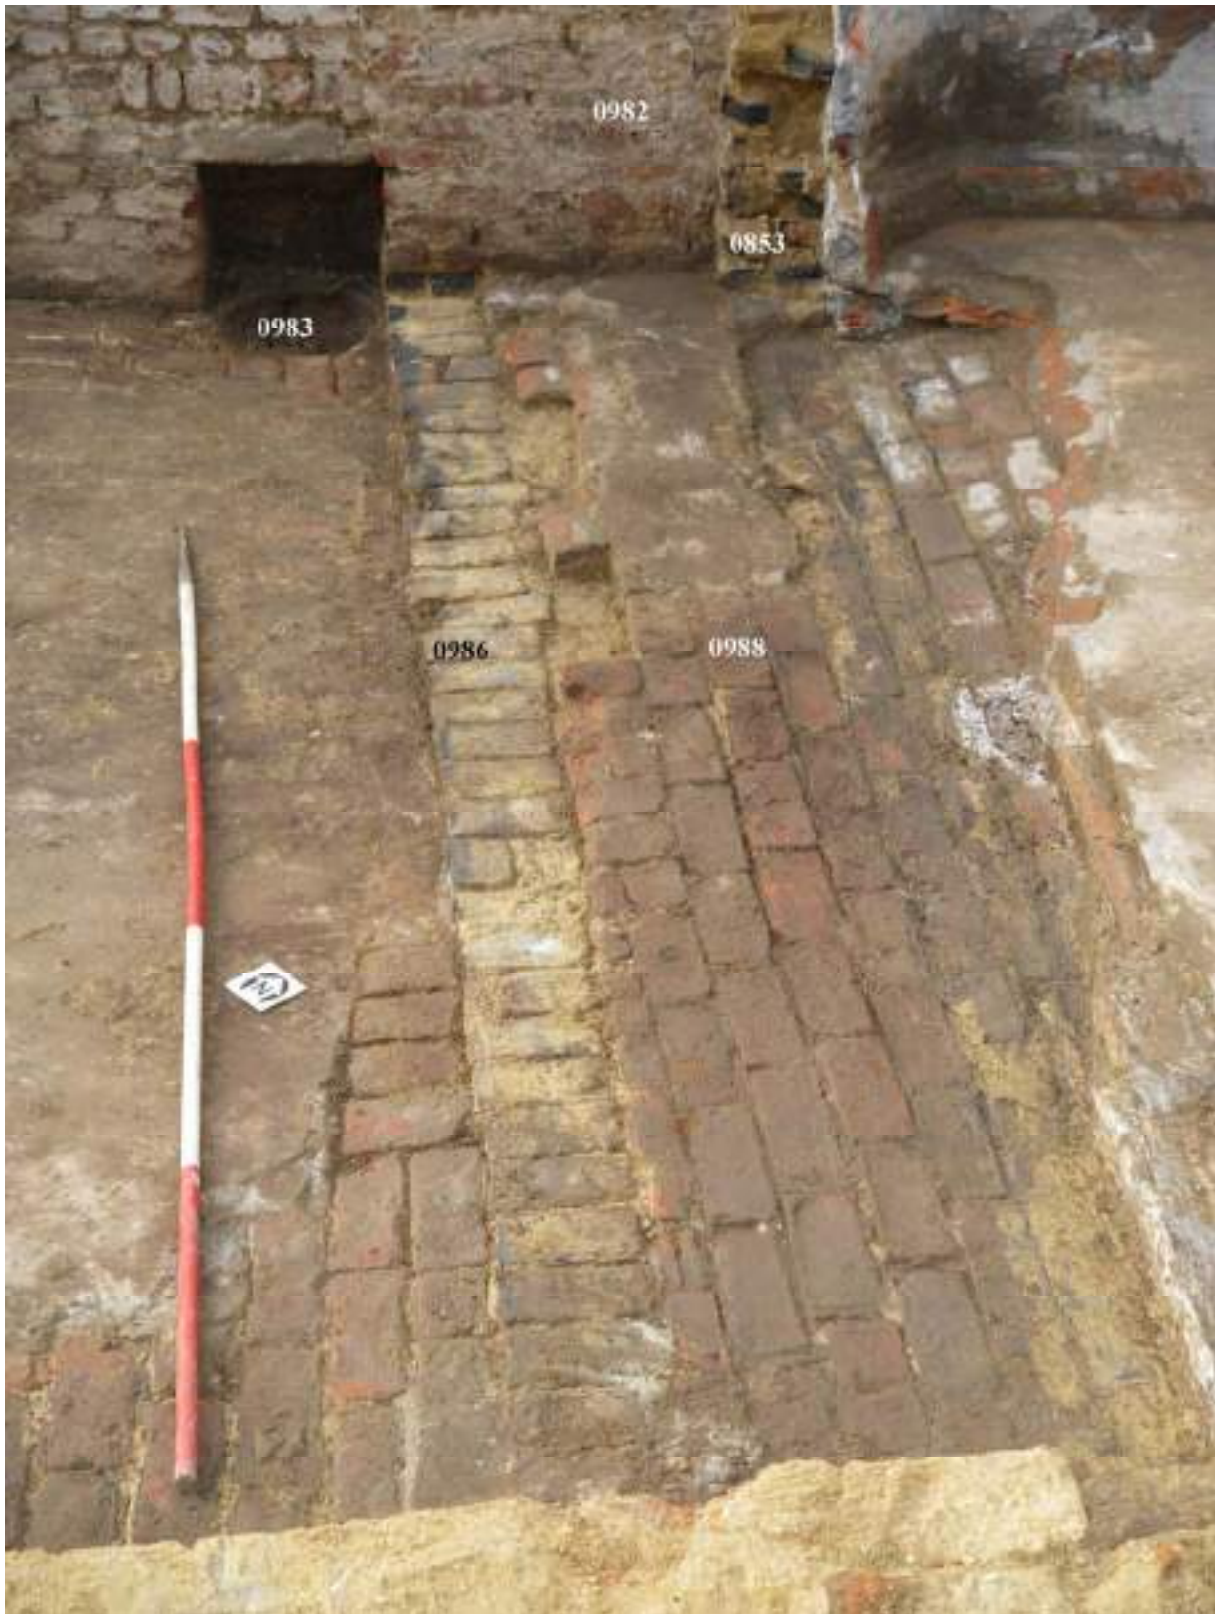
De scheiding tussen beide compartimenten werd in eerste instantie gevormd door muur 0986. Deze bestaat uit gereduceerde grijze bakstenen van 16.5x7.5cm, ze zijn gemetseld met een lichtgele kalkmortel in een kruisverband. Er is slechts één rij bakstenen bewaard gebleven. De keldervloer ligt tot tegen de muur. In een latere fase is deze muur afgebroken en kwam er een nieuwe compartimentering door middel van muur 0853, met (rode) bakstenen van 17x8x4cm, gemetseld met kalkmortel in een onduidelijk verband. Deze hangt samen met de bouw van muur 0989, die muur 0509 blijkbaar vervangt voor wat de westzijde van dat compartiment betreft. Deze muur staat bovenop de trap. Tegelijk lijkt het trapgat dichtgemetseld te worden.

Figuur 3.3.7-74: zicht op veegpot en tussenmuren van de kelder

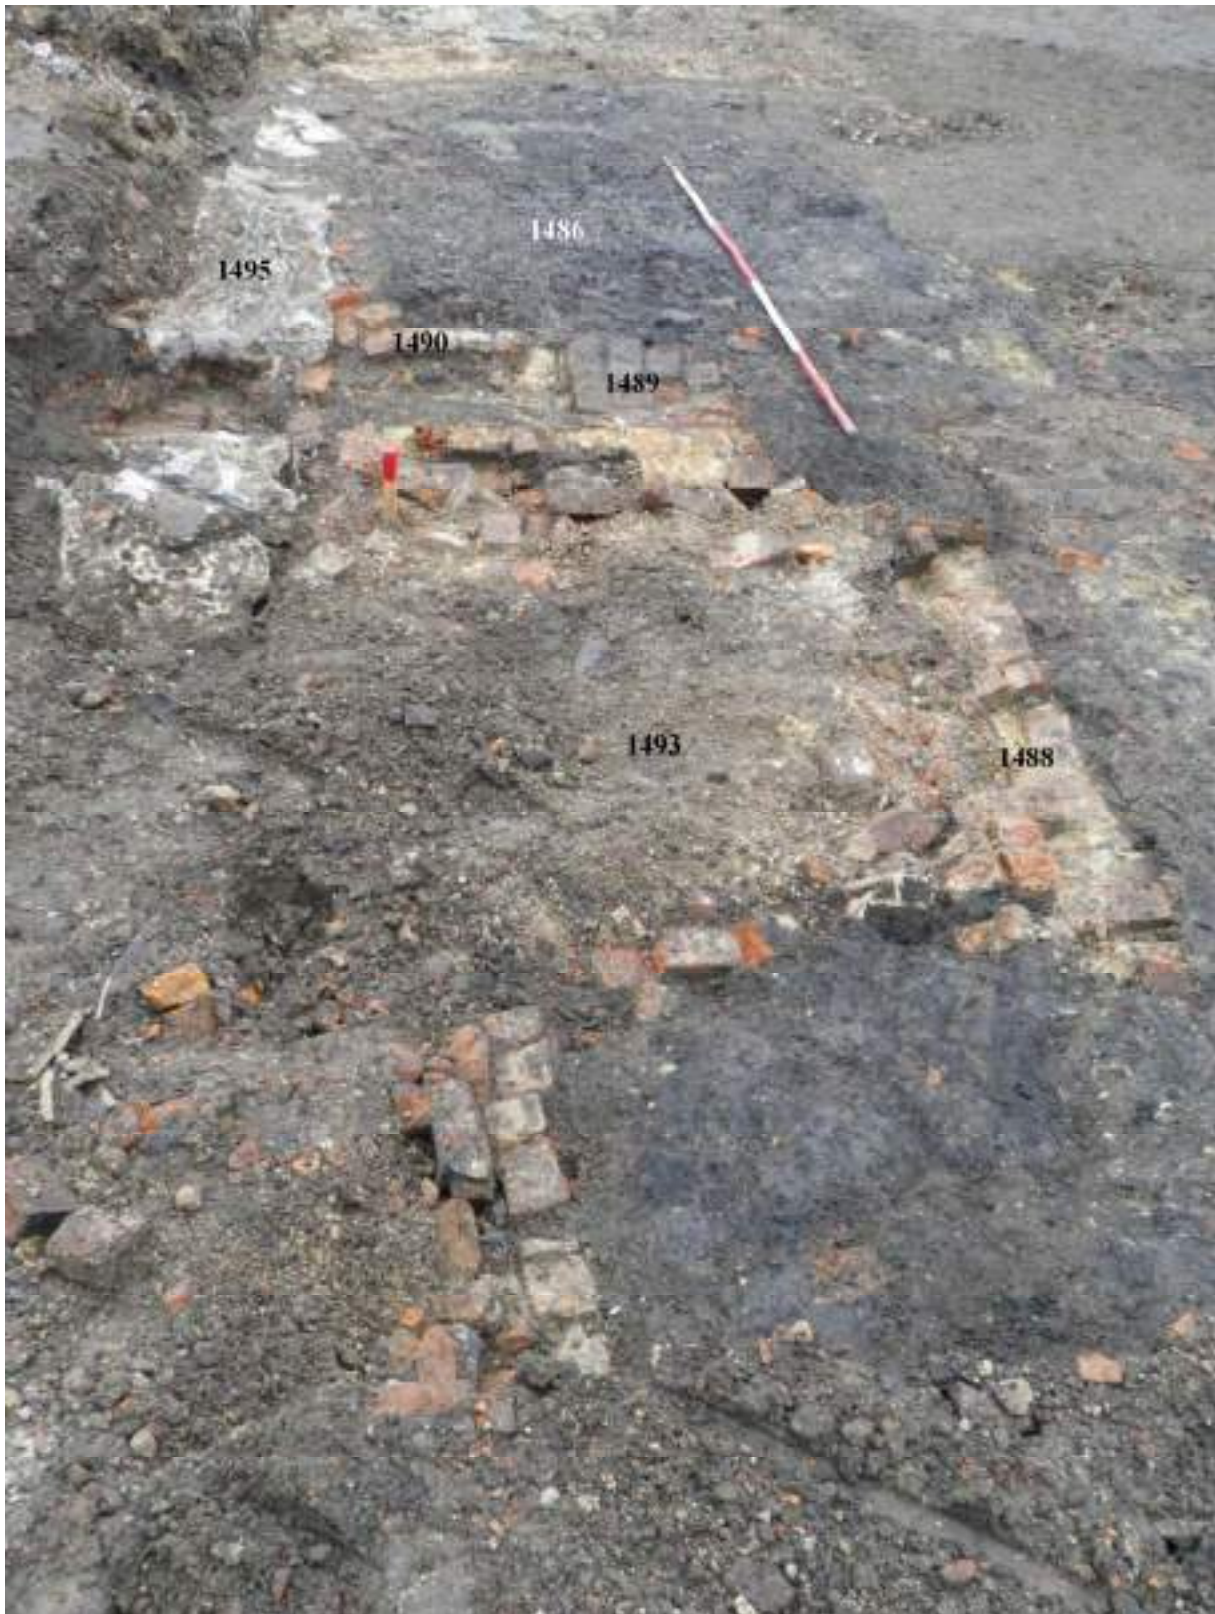
Aan de beerput worden er een aantal muren bijgebouwd. Muur 1490 is een muurtje dat tegen muur 1496 gebouwd is en bij vloer 1489 lijkt te horen. Vermoedelijk kunnen we deze muur beschouwen als een wc-muur. Deze muur heeft bakstenen van 14x6cm en is gemetseld met een lichtgele kalkmortel in een kops verband (voor zover zichtbaar). Het

vloertje bestaat uit baksteen van 18x8.5cm. Het is onduidelijk of het vloertje gevoegd is. De hoogte is 9.84+TAW

Figuur 3.3.7-77: zicht op de beerput

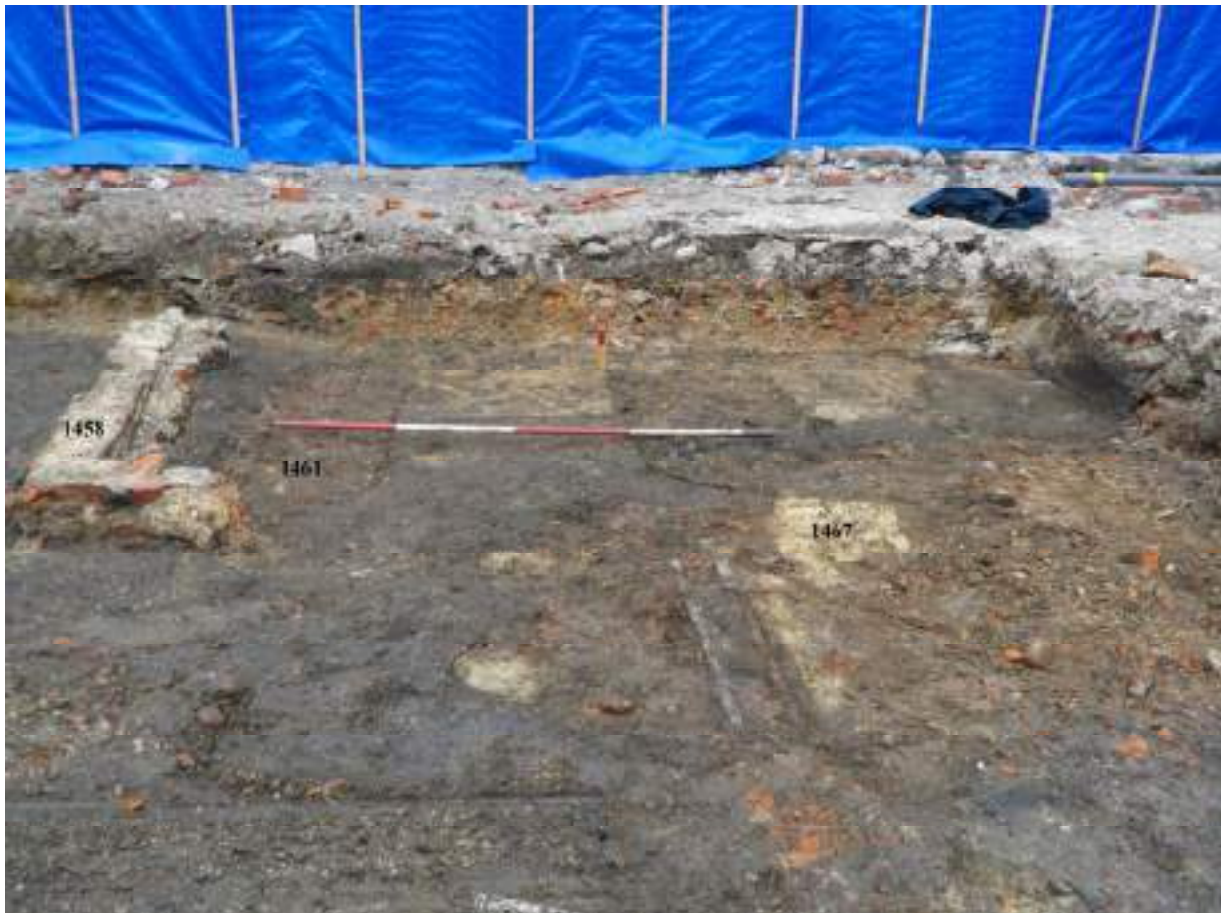
toegevoegd is (geschetst?) aan het primitief kadasterplan van 1824. Vermoedelijk gaat het om een soort loods of werkplaats. Muur 1458 bestaat uit bakstenen van 18x9x4 cm en is gemetseld met een lichtgele kalkmortel in een kruisverband. De bewaarde hoogte is 10.03+TAW. De versnijding ligt op 9.93+TAW. Pijler 1467 heeft bakstenen van 16x7cm en lijkt gemetseld met een donkergele kalkmortel, de bakstenen van 1468 konden niet opgemeten worden, de pijler is met een lichtgele kalkmortel gemetseld. Ondanks hun verschillend voorkomen kunnen zij vermoedelijk toch als één geheel beschouwd worden.

Figuur 3.3.7-78: muren 1458 en 1467

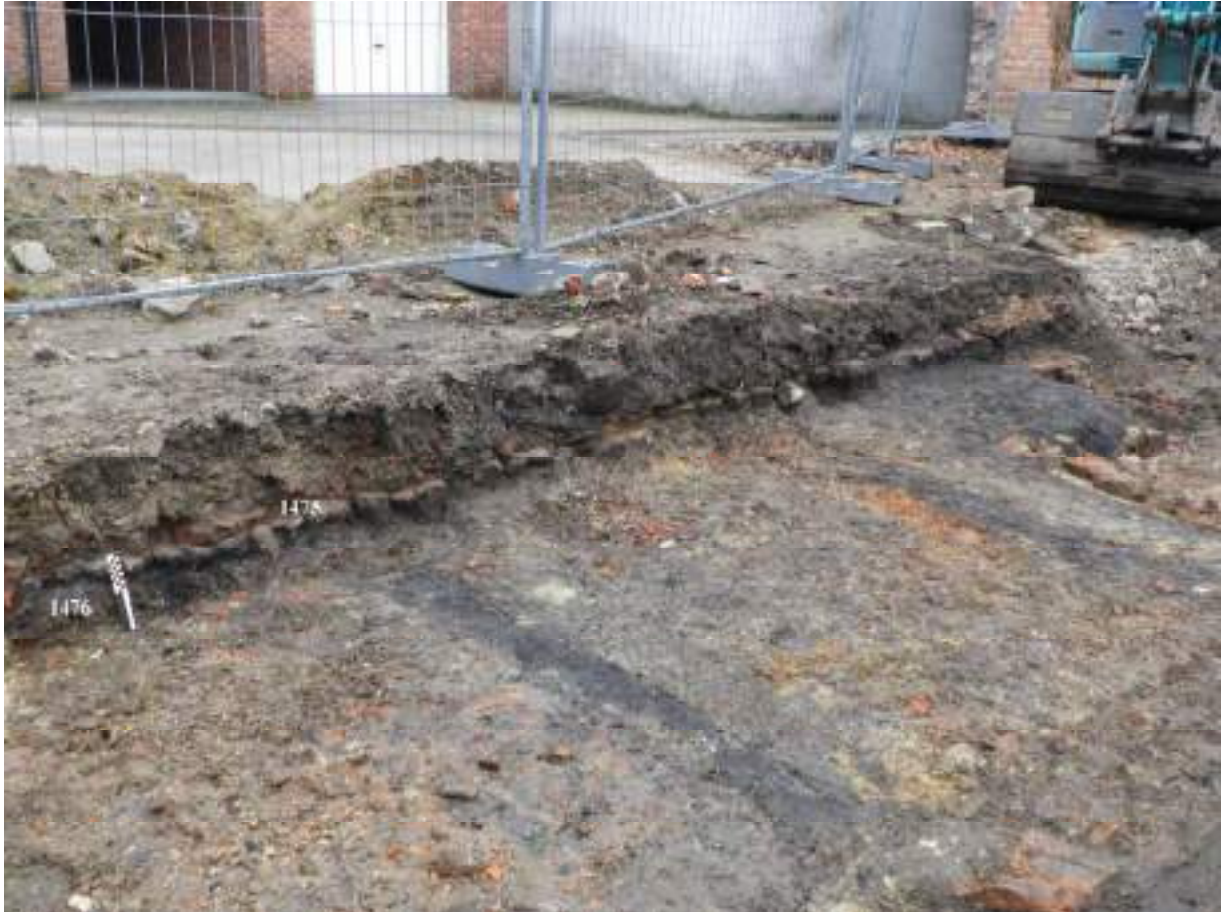
Ten noordoosten van de pijlers was het erf gekasseid, de zandstenen kasseitjes (spoor 1475, niet op plan, enkel op profielfoto waarop te zien is dat ze tegen pijler 1468 liggen). De hoogte is 9.95+TAW. de kasseitjes liggen in laag 1476, een donkergrijze zandlaag. Dezelfde kasseitjes lagen ook ten zuiden van muur 1458 B maar op een hoogte van 10.16+TAW. Dit lijkt vreemd wanneer we ervan uitgaan dat dit de binnenzijde van het gebouw is.... Mogelijk gaat het om twee verschillende kasseilagen?

Figuur 3.3.7-80: kasseitjes 1475, gezien vanuit het noordoosten

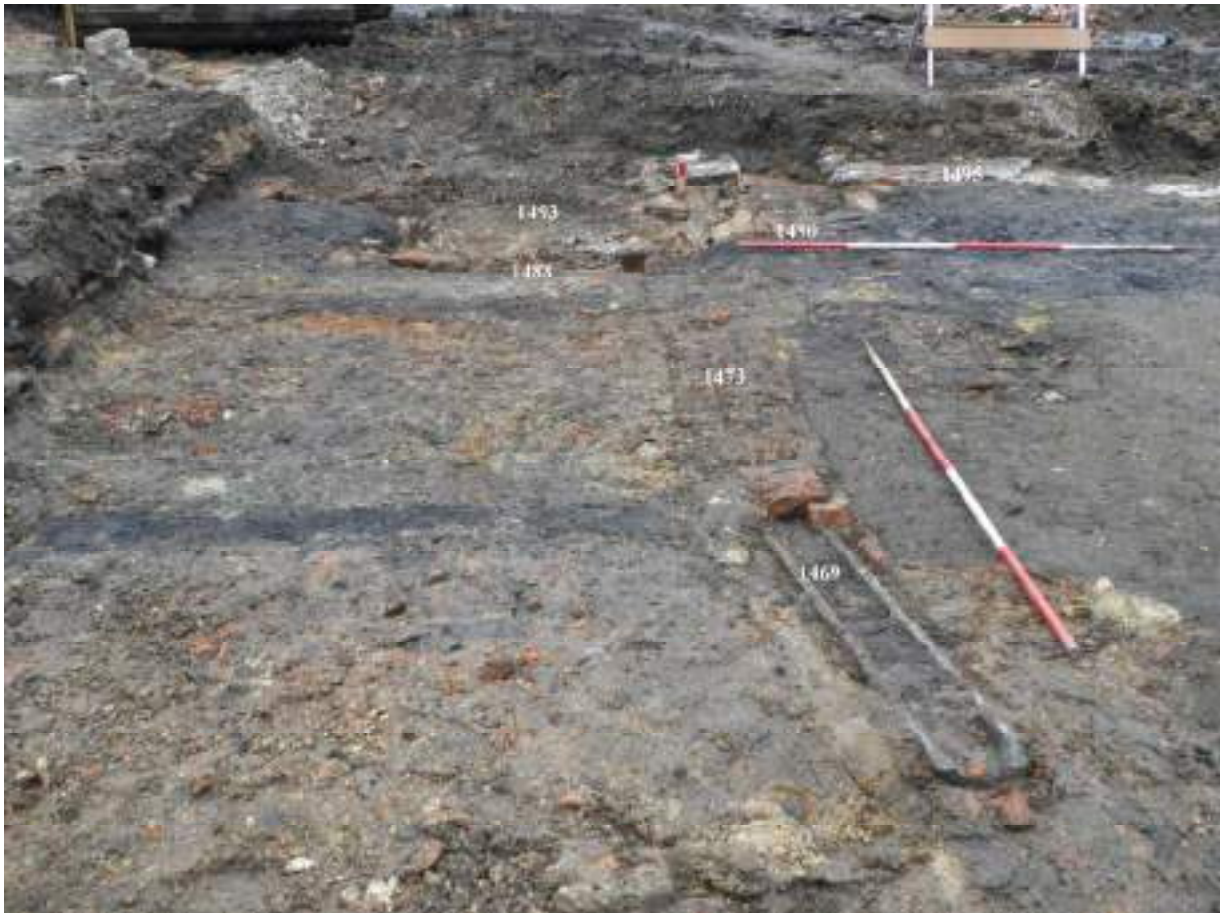
Muur 1469 is een goot in beton die afgedekt wordt met bakstenen van 18x8.5cm. De goot helt af in de richting van de beerput, waar hij uitkomt. Hij lijkt te vertrekken van in het nieuwe gebouw aan de oostzijde van werkput 5. De goot ligt onder het niveau van de kasseitjes.

Figuur 3.3.7-81: zicht op goot 1469, gezien vanuit het oosten

Laag 1473, de vulling van de aanleg sleuf van de goot, bevatte geen aardewerk, maar doorsnijdt enkele kuilen uit de 18<sup>de</sup> eeuw. Een van de pijlers is doorheen een 18<sup>de</sup>-eeuwse kuil gebouwd. Het gebruik van beton in de goot wijst vermoedelijk eerder naar de late 19<sup>de</sup> eeuw of de 20<sup>ste</sup> eeuw. De beerput moet op dat moment dus nog in gebruik geweest zijn. De associatie van de beerput en goot met het gebouw aan de oostzijde van werkpu 5 lijkt dus valabel...

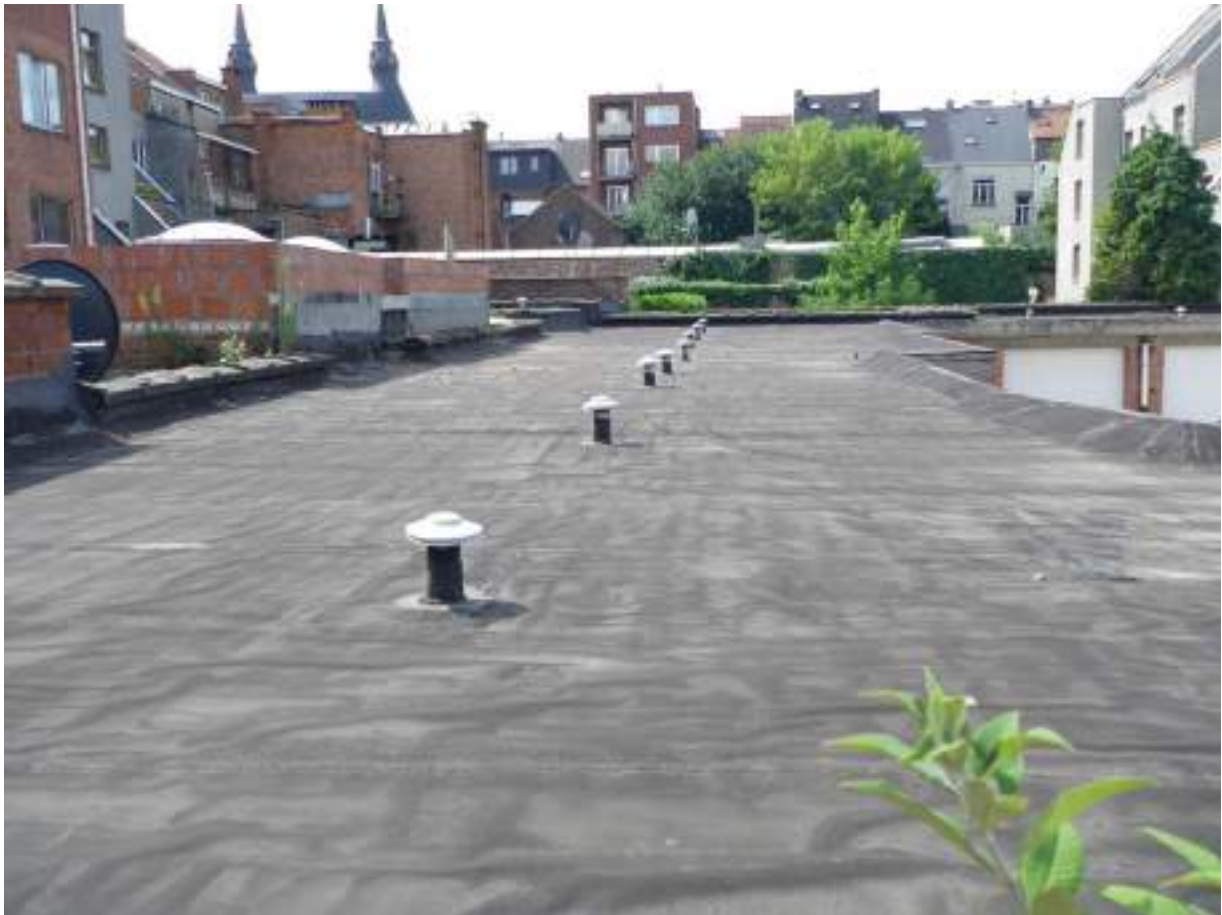
De laatste aanpassingen aan werkput 5 gebeuren in de 20<sup>ste</sup> eeuw (?) met de bouw van garageboxen. Deze zijn toegankelijk vanuit de Nieuwe Kapucijnenstraat. Muur 1494 (beton) is daar een restant van. De kelder wordt dichtgegooid.

**Figuur 3.3.7-82: algemeen zicht op de garageboxen**
