### 3.3.5 Baksteenbouw middeleeuwen

### 3.3.5.1 Werkput 2

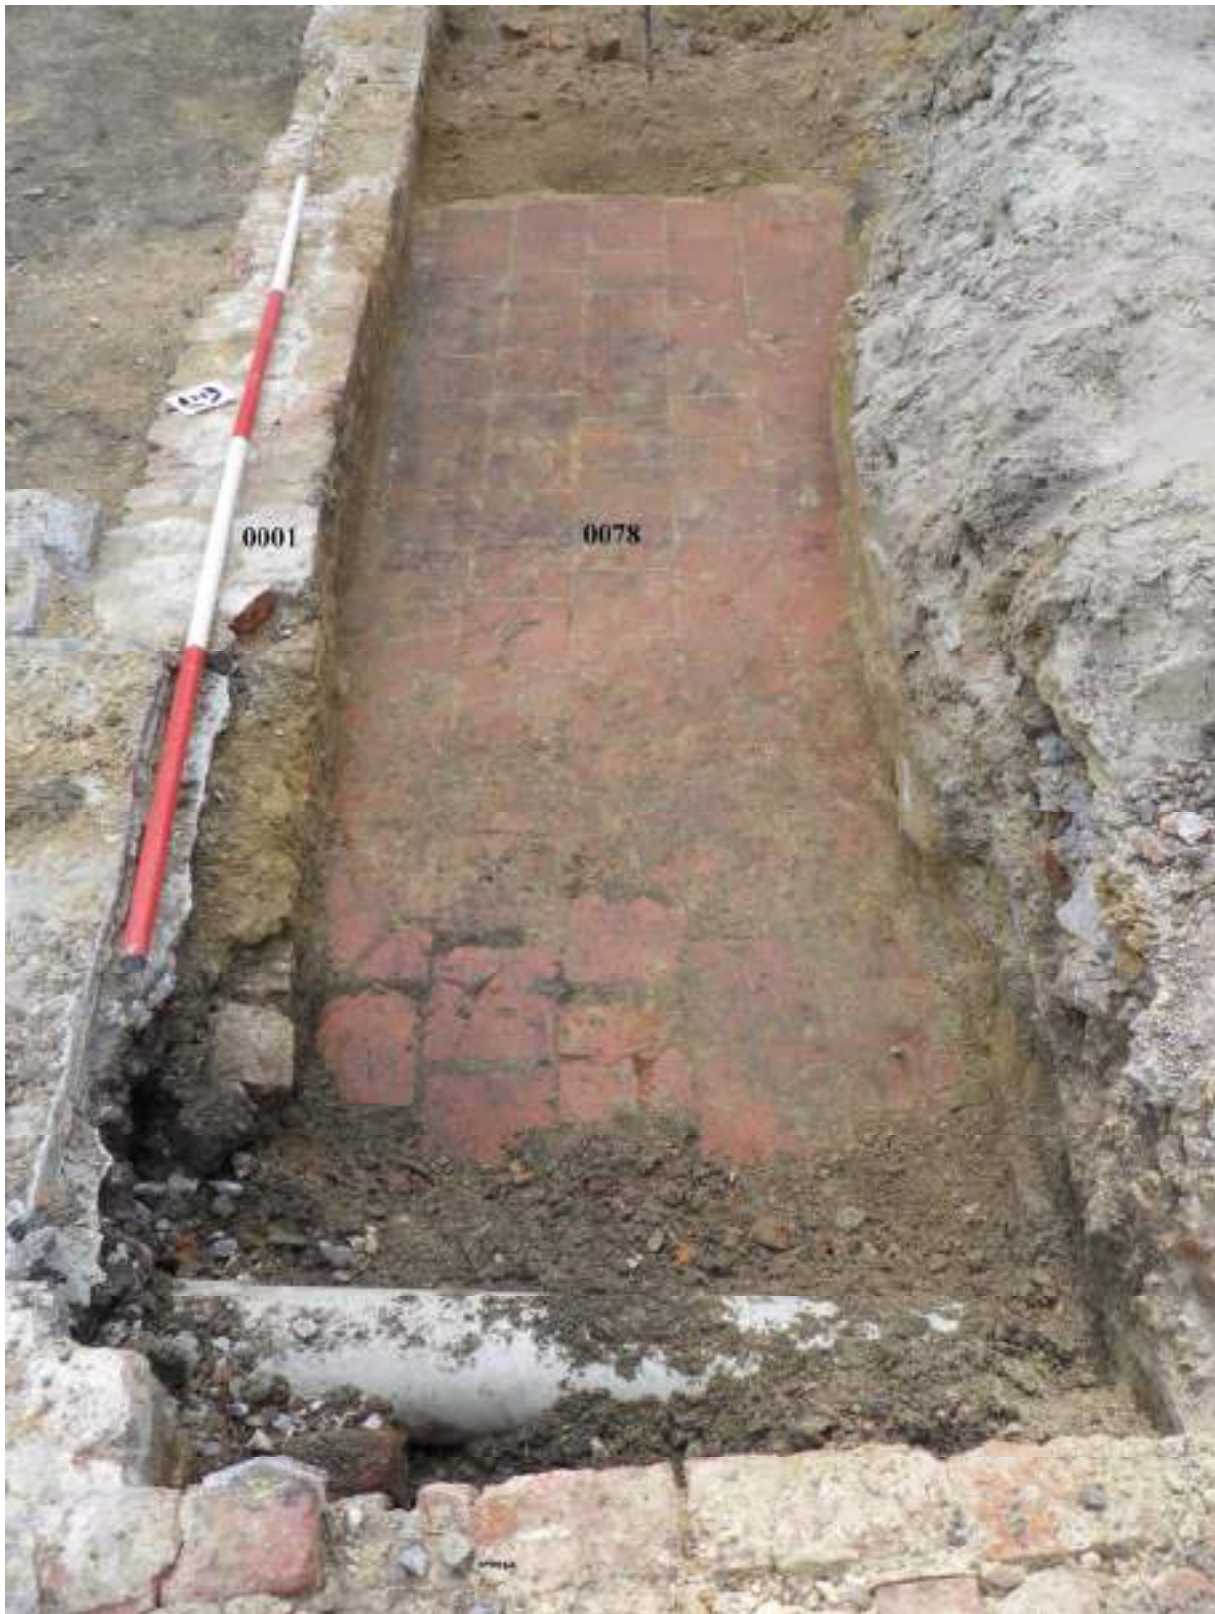
Figuur 3.3.7-87: vloer 0078 onder cementtegels, gezien vanuit het noorden

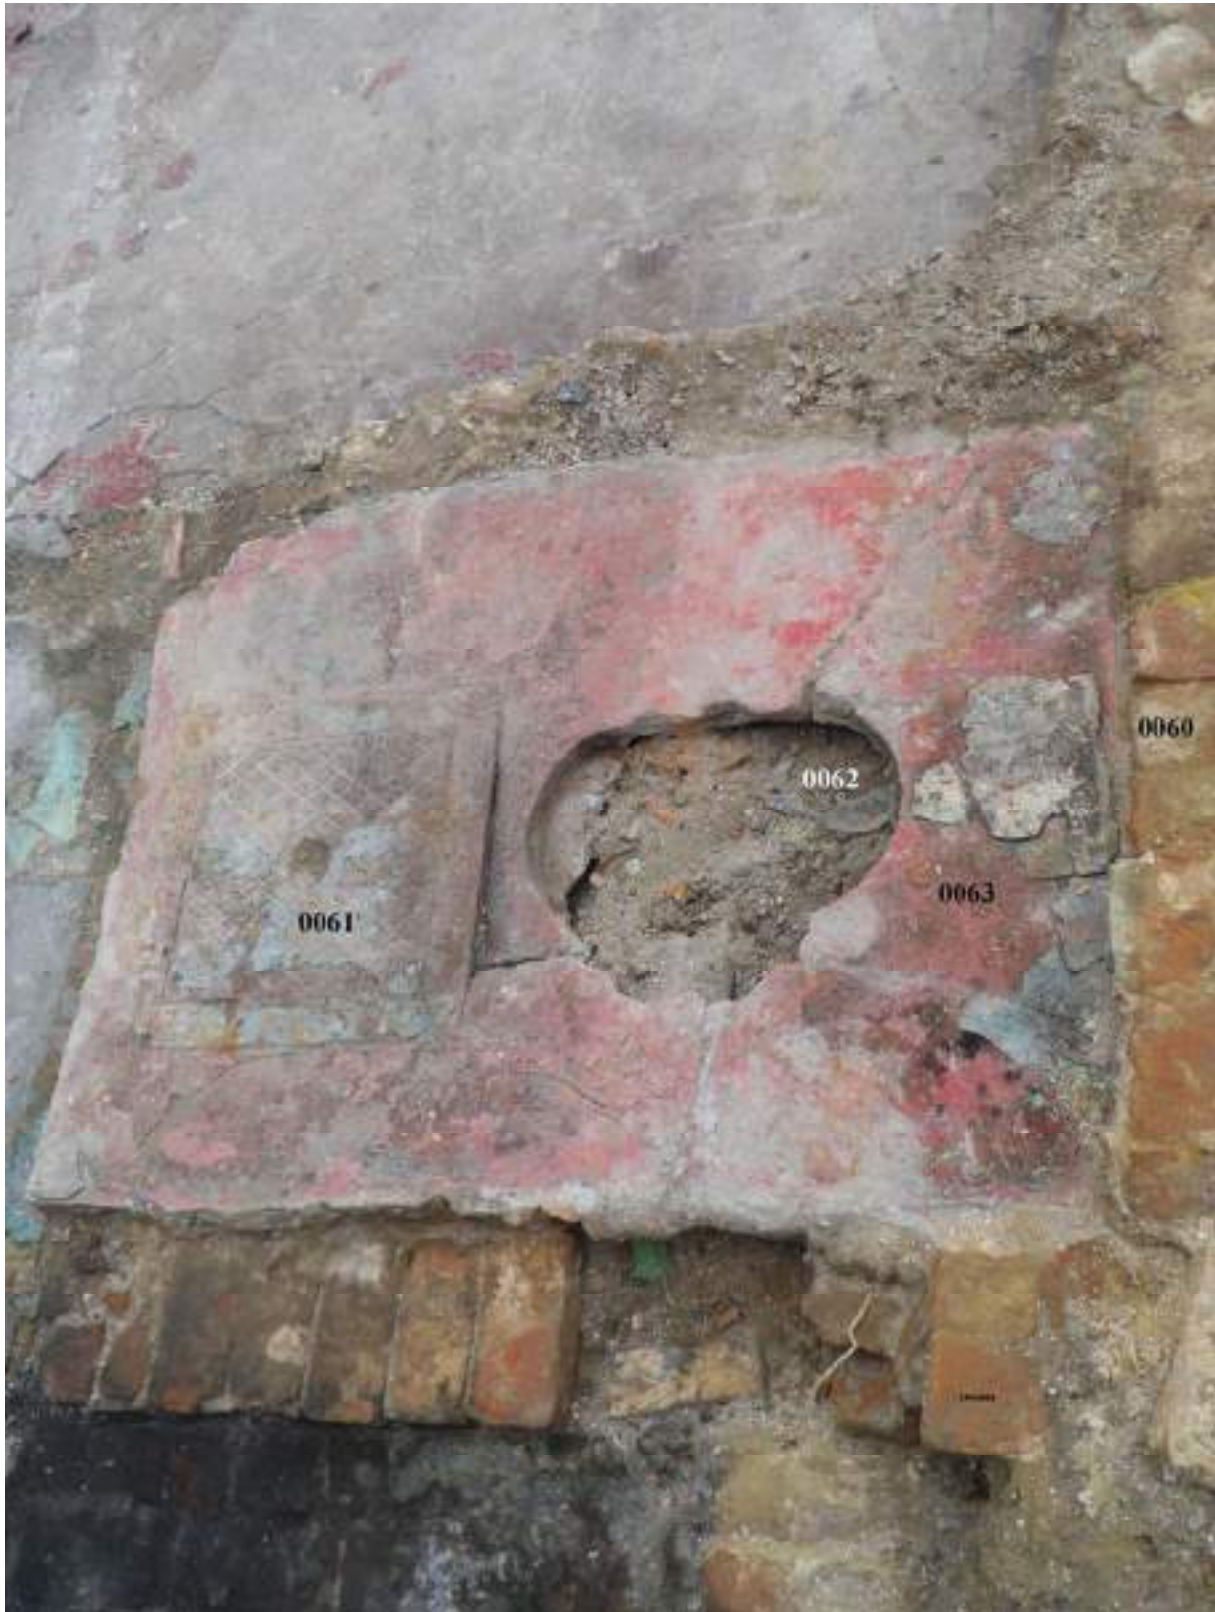
Kadasternummer 872 bouwt een wc boven beerput (voormalige waterput) 0203 met een betonvloertje. De beervulling heeft spoornummer 0297 gekregen (0296 daarboven is een recentere vulling met puin en afbraakmateriaal). Daarnaast komt een kot met baksteenvloer. Er wordt ook een gedeelte betegeld met betontegels. Mogelijk is dit de enige open ruimte van het erf van 872 en is de grotere open en onverharde ruimte

Figuur 3.3.7-88: wc-vloertje, gezien vanuit het zuiden

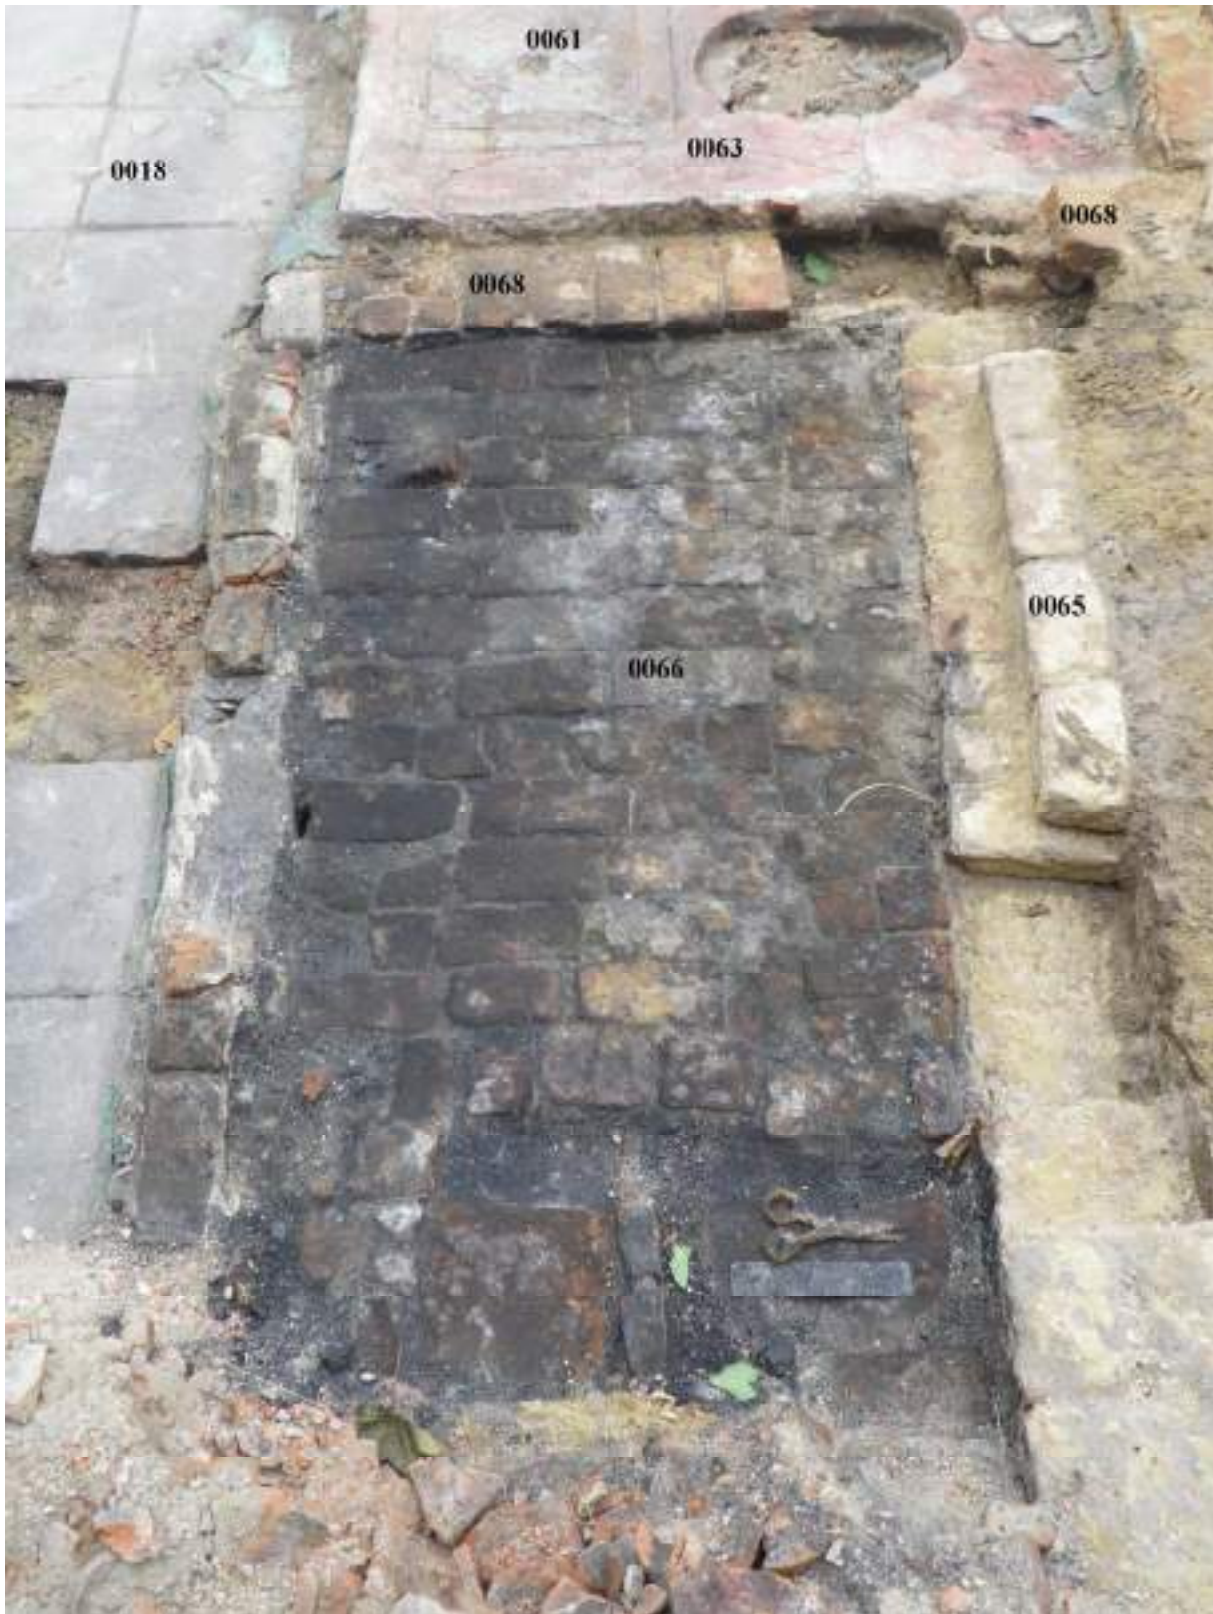
Figuur 3.3.7-89: kot met baksteenvloer, gezien vanuit het zuiden

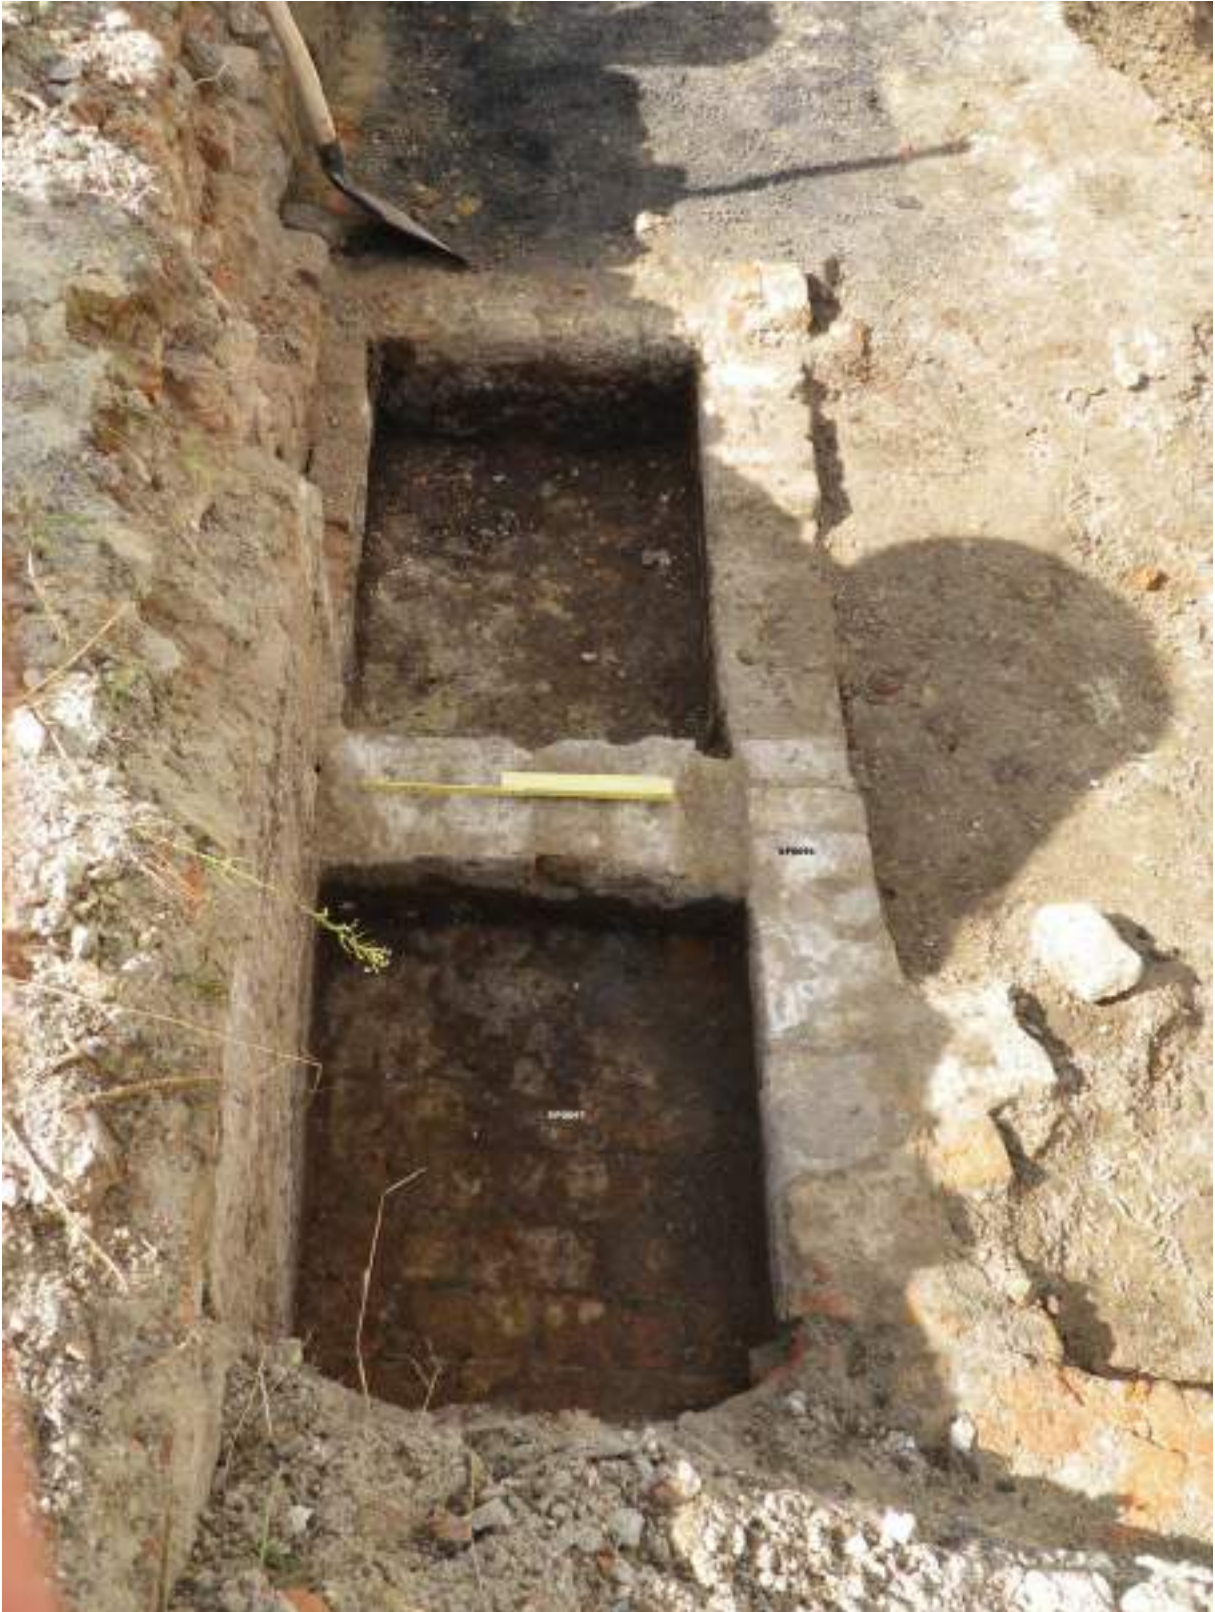
Op het erf, tegen muur 0060, worden nog enkele keldertjes gebouwd in baksteen, gemetseld met cement. Ze krijgen een vloer die waarschijnlijk oorspronkelijk in baksteen was, maar waar nadien een betonlaag over gegoten wordt.

Figuur 3.3.7-90: zicht op een van de constructies aan de noordzijde van werkput 1, gezien vanuit het noorden.

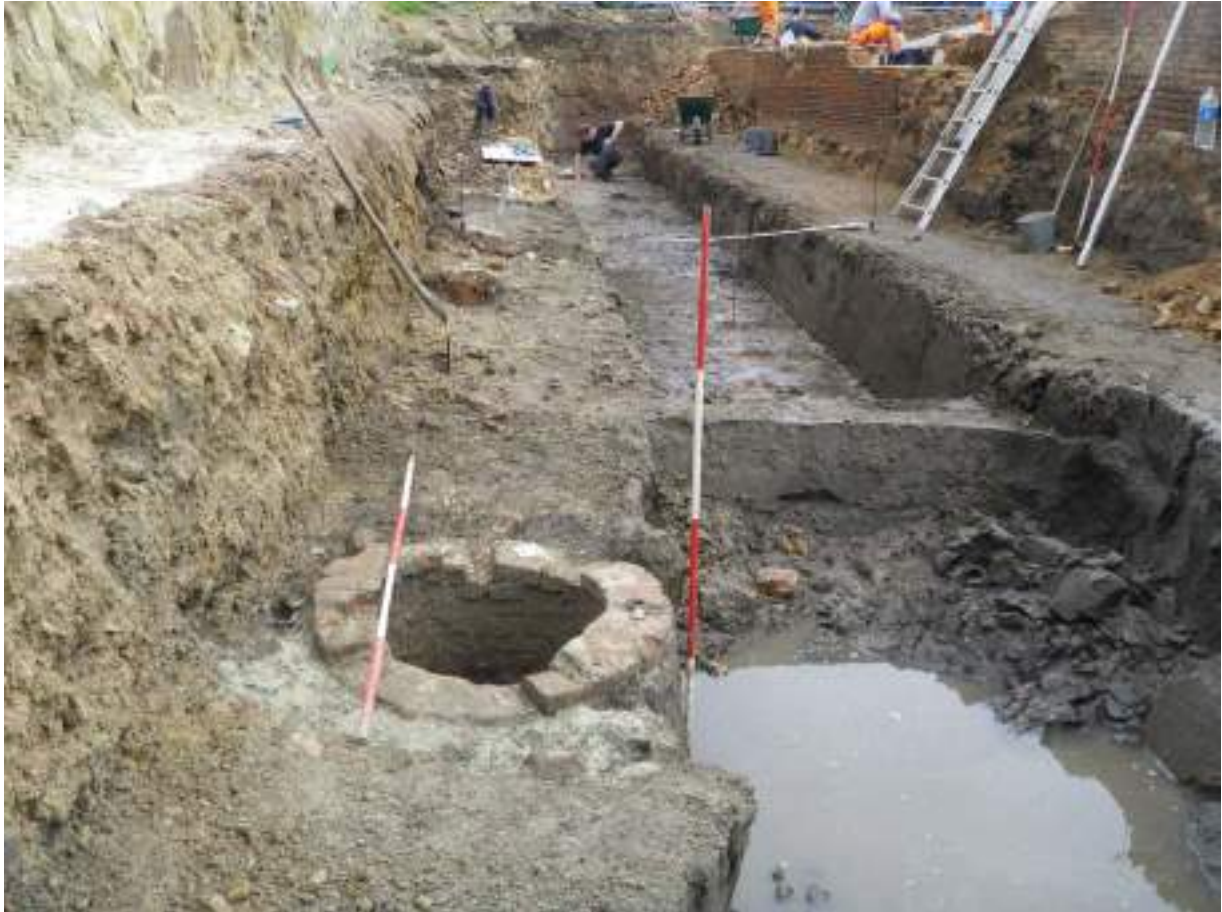
De afbraak gaat echter niet zo diep dat ze de ondergrondse structuren vernietigd. Op niveau 4 werden er onder interface 0037 nog drie waterputten aangetroffen, namelijk muren 0427, 0431 en 0434, bestaande uit bakstenen van 17x8x4cm en gemetseld met een lichtgrijze kalkmortel (mengsel cement-kalk?). Ook de aanlegtrechters van de waterputten zijn zichtbaar, namelijk interface 0436 met vulling 0435, interface 0433 met vulling 0432, interface 0426 met vulling 0428. Het schaarse aardewerk uit deze vullingen bevat scherven uit de late middeleeuwen of de postmiddeleeuwse periode, maar deze zijn residueel (interface snijdt door de oudere middeleeuwse lagen). De positionering van de putten wijst er op dat het erf van kadastrummer 880 in de loop van de 19<sup>de</sup> eeuw waarschijnlijk wordt ingenomen door de huisjes aan de Nieuwe Kapucijnenstraat, zoals weergegeven op de Popp-kaart. De waterputten dateren dus tussen 1824 en 1860.

Figuur 3.3.7-92: op de voorgrond een van de waterputten op niveau 4.
